N. 22/2021 R. Fall.

**RELAZIONE TECNICA**

**DI STIMA DEGLI IMMOBILI**

Procedimento fallimentare n. 22/2021, promosso nei confronti di

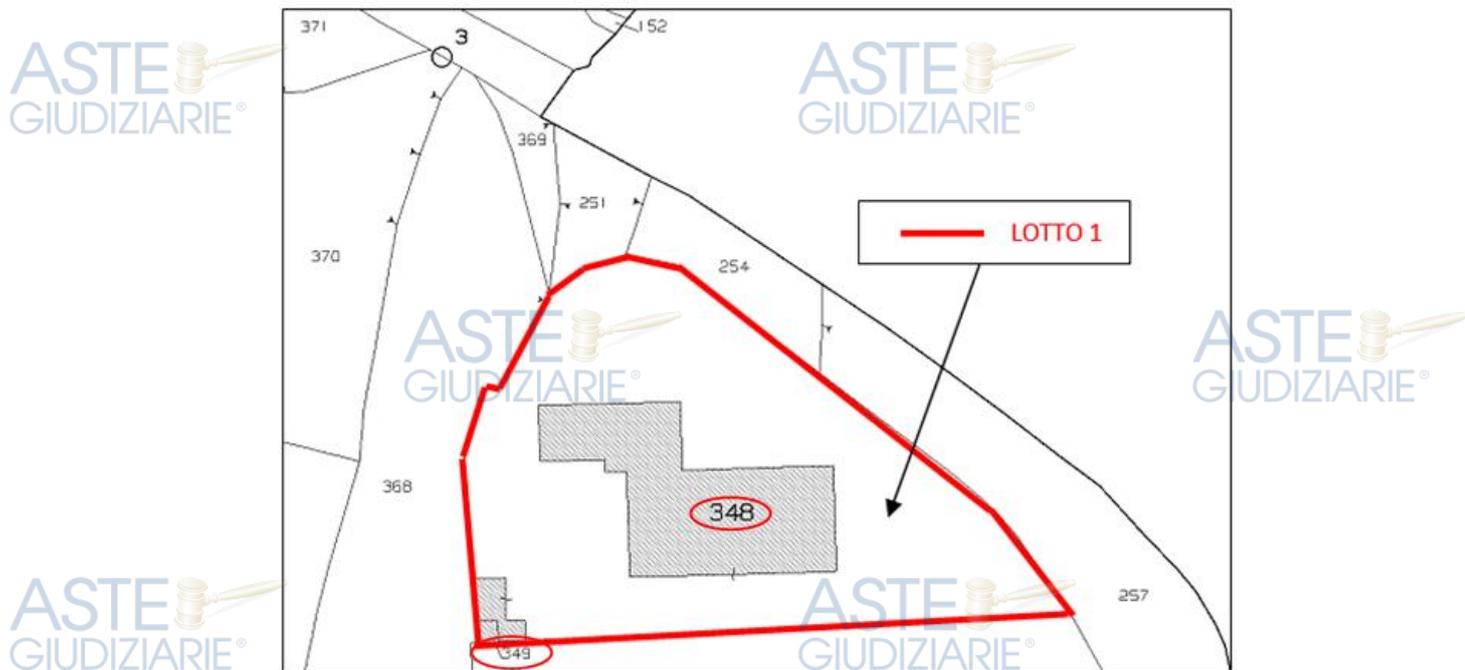
Stralcio Mappa catastale **LOTTO 1** - Fg 22 p.lla 348 sub 1 e 349

Il Lotto nella sua interezza confina lateralmente con altro lotto, identificato con la p.lla 393, e per i restanti fronti con aree destinate in parte a verde e in parte a viabilità pubblica, identificate con le p.lle 251-254-257 e 368, tutte del medesimo foglio 22.

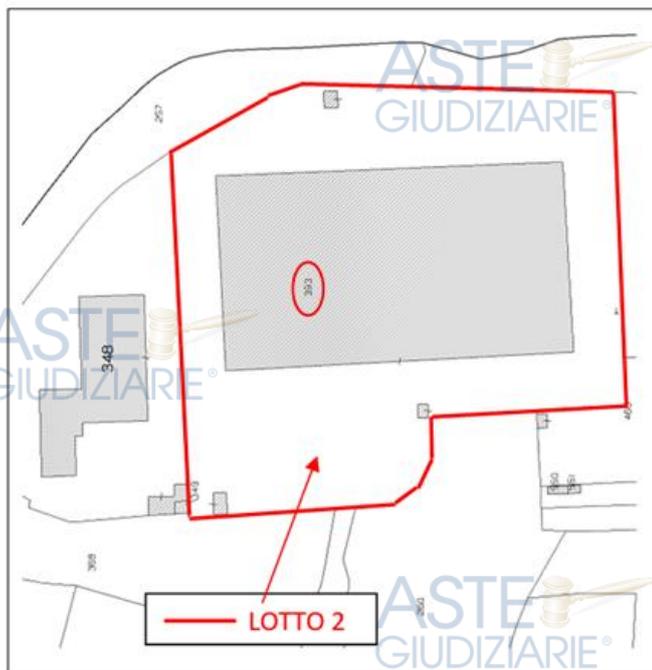
Stralcio Mappa catastale **LOTTO 2** - Fg 22 p.la 393 sub 1 e sub 3

Il Lotto nella sua interezza confina lateralmente con altri lotti, identificati con la p.lla 348 e la p.lla 549, frontalmente con aree destinate a viabilità pubblica, identificata con le p.lle 368 e 260, e posteriormente con aree a verde, identificate con le p.lle 257 e 274, tutte del medesimo foglio 22.

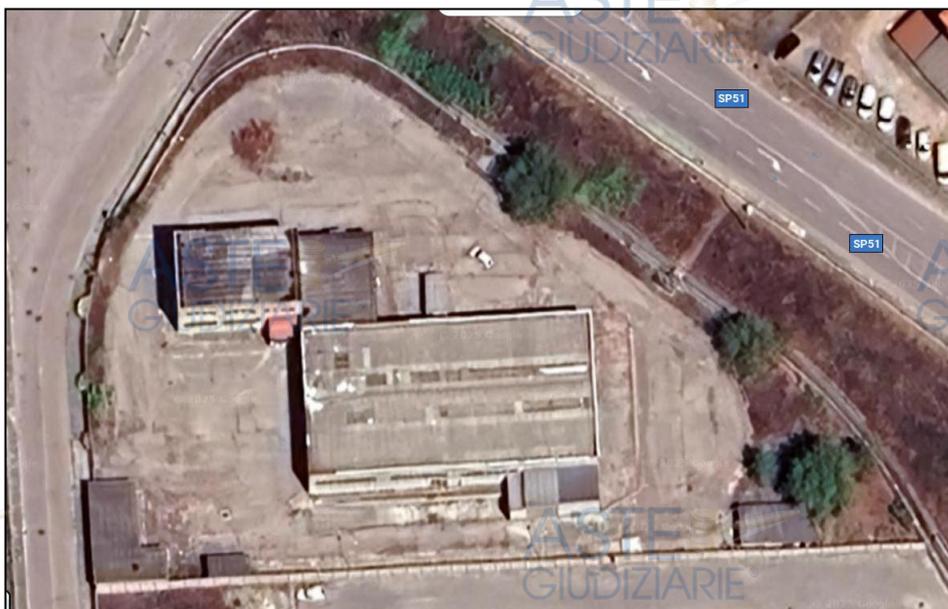
Ortofoto LOTTO 1

Tali aree, destinate a verde, viabilità interna, parcheggio e corsie di manovra, risultano in parte asfaltate e in parte occupate da verde incolto. Allo stato attuale le stesse risultano in uno stato di completo abbandono e necessitano di opere di manutenzione straordinaria

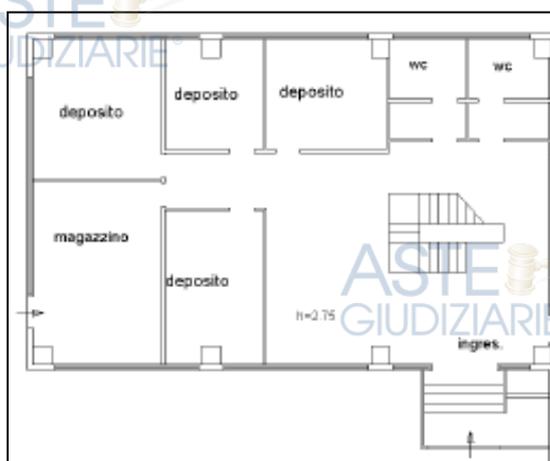
*Planimetria catastale Piano terra*

Durante il sopralluogo si è appurato che planimetricamente lo stato attuale di tale piano corrisponde alle planimetrie catastali in termini di divisioni interne mentre risulta **difforme** rispetto alle planimetrie allegata alla C.E. n° 14/1986 in termini di destinazione d'uso, di partitura interna e di realizzazione della scala interna di collegamento con il piano primo.

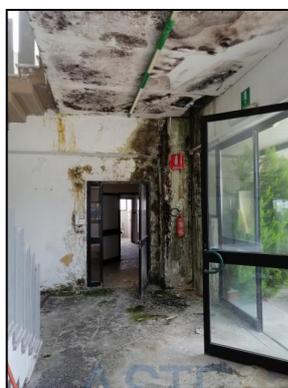
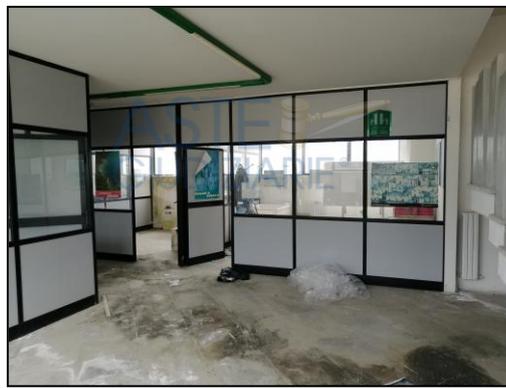
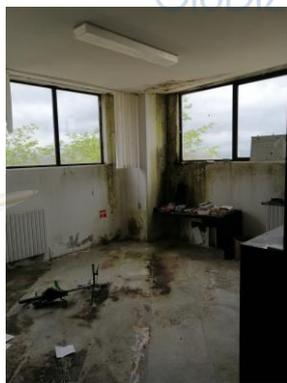
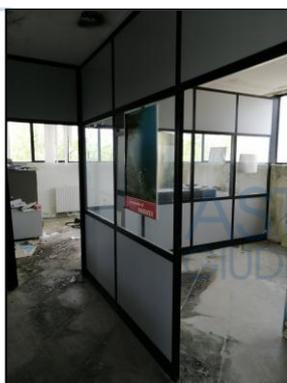
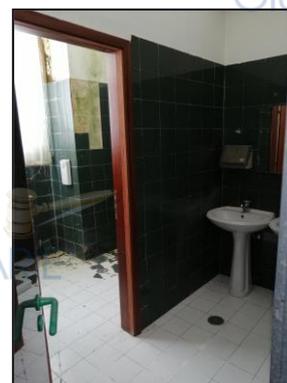
In termini di rifiniture interne tale immobile presenta finiture compatibili con le destinazioni attuali, risulta pavimentato, intonacato e pitturato oltre ad essere dotato di impianto elettrico, idrico e termico. Le condizioni dell'immobile allo stato attuale risultano pessime, come meglio di seguito specificato.

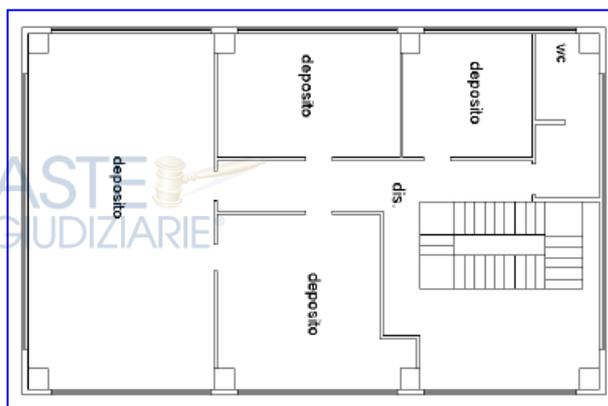
*Planimetria catastale Piano Primo*

Durante il sopralluogo si è appurato che planimetricamente lo stato attuale di tale piano corrisponde alle planimetrie catastali in termini di divisioni interne mentre risulta **difforme** rispetto alle planimetrie allegata alla C.E. n° 14/1986 in termini di destinazione d'uso, di partitura interna e di realizzazione della scala interna di collegamento con il piano terra.

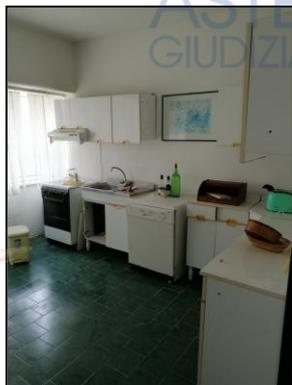
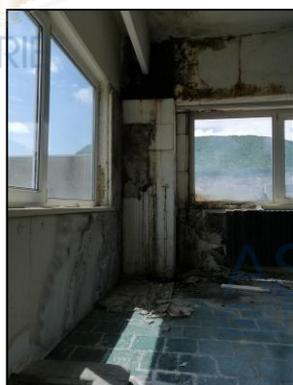
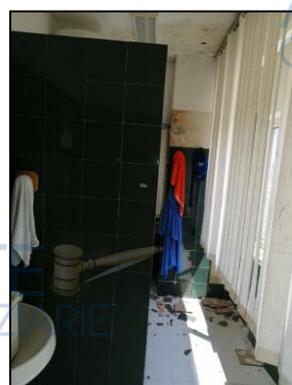
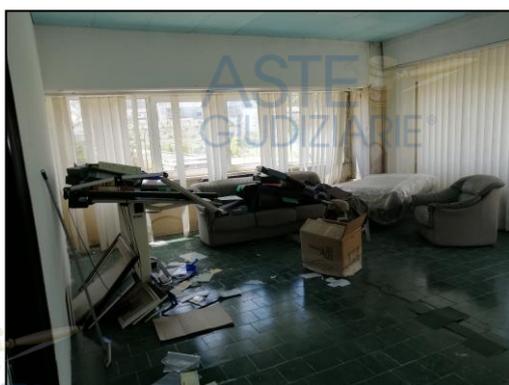
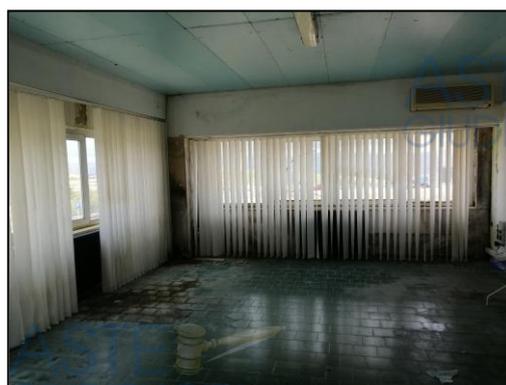
In termini di rifiniture interne tale immobile presenta finiture compatibili con le destinazioni attuali, risulta pavimentato, intonacato e pitturato oltre ad essere dotato di impianto elettrico, idrico e termico. Le condizioni attuali dell'immobile allo stato attuale risultano pessime, come meglio di seguito specificato.

Da quanto riscontrato durante il sopralluogo l'intero immobile risulta non utilizzato da diversi anni, in uno stato di completo abbandono, e presenta evidenti infiltrazioni d'acqua provenienti dalla copertura, pertanto allo stato attuale lo stesso risulta inutilizzabile se non previa realizzazione di importanti interventi manutenzione straordinaria volti principalmente ad eliminare le corpose infiltrazioni d'acqua e per ripristinare gli standard qualitativi e funzionali.

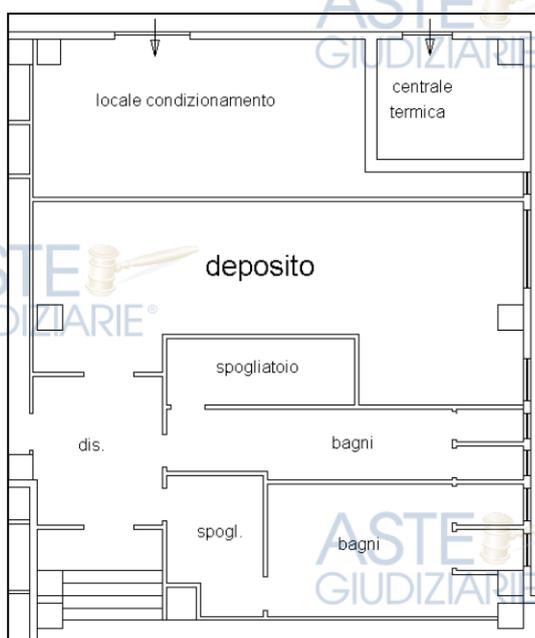
*Planimetria catastale*

Durante il sopralluogo si è appurato che planimetricamente lo stato attuale di tale piano corrisponde alle planimetrie catastali in termini di divisioni interne mentre risulta ***difforme*** rispetto alle planimetrie allegate alla C.E. n° 14/1986 in ***termini di destinazione d'uso, di partitura interna.***

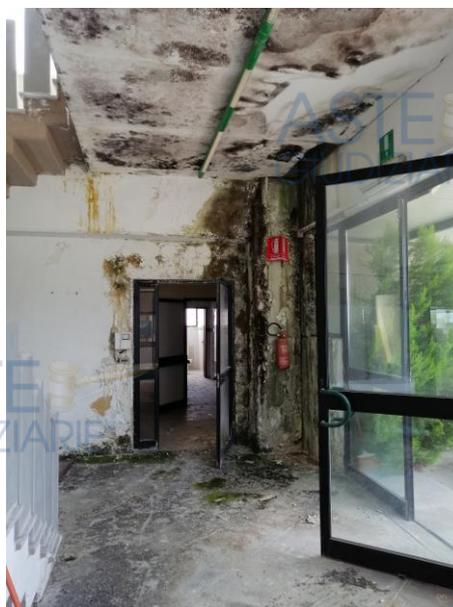
In termini di rifiniture interne tale immobile presenta finiture compatibili con le destinazioni attuali, risulta pavimentato, intonacato e pitturato oltre ad essere dotato di impianto elettrico, idrico. Le condizioni dell'immobile allo stato attuale risultano pessime.

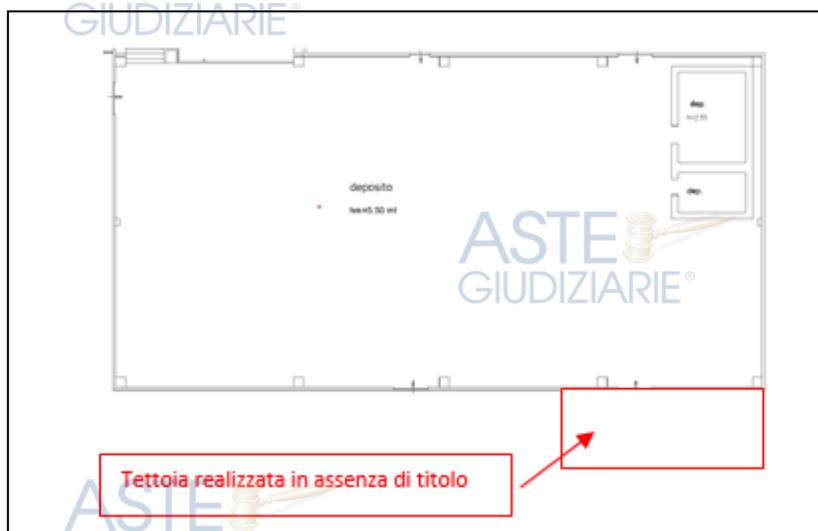
*Planimetria catastale*

Durante il sopralluogo si è appurato che planimetricamente lo stato attuale di tale piano corrisponde alle planimetrie catastali in termini di divisioni interne mentre risulta **difforme** rispetto alle planimetrie allegate alla C.E. n° 14/1986 in termini di partitura interna e per la realizzazione, in aderenza al capannone, di una tettoia con struttura in ferro e pannelli coibentati utilizzata come deposito dei carrelli elevatori, in assenza di titolo.

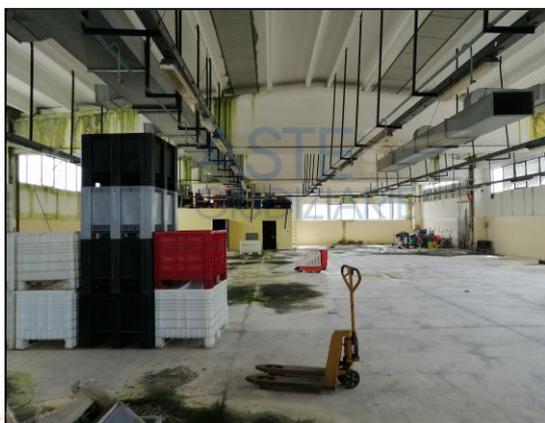
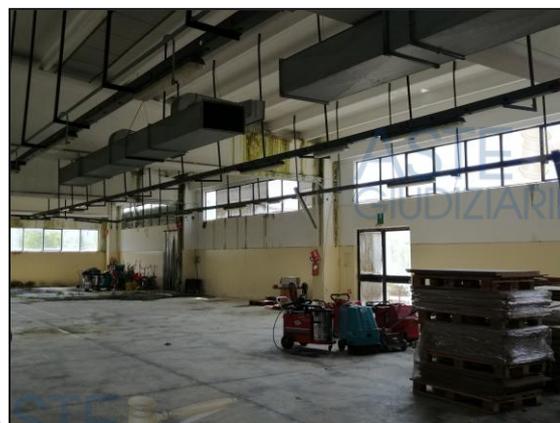
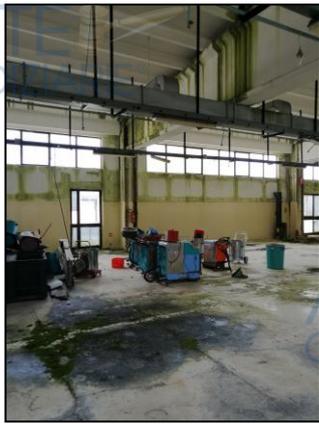
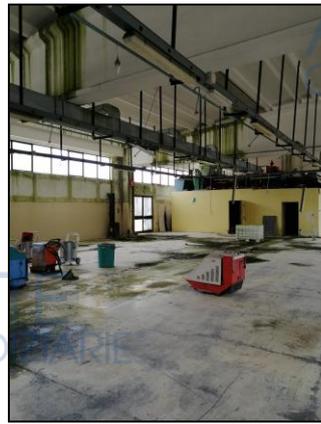
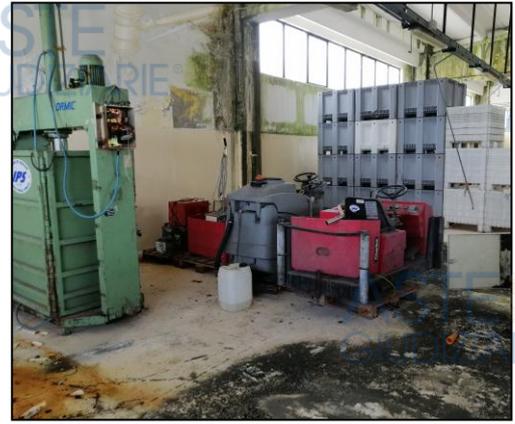
In termini di rifiniture interne tale immobile presenta finiture compatibili con le destinazioni attuali, risulta pavimentato con pavimentazione industriale, intonacato e pitturato oltre ad essere dotato di impianto elettrico, idrico e termico. Lo stato di abbandono e la conseguente assenza di manutenzione ordinaria e straordinaria, fa sì che l'immobile necessiti di interventi di manutenzioni volti principalmente ad eliminare le corpose infiltrazioni d'acqua provenienti dalla copertura e a ripristinare gli standard qualitativi e funzionali.

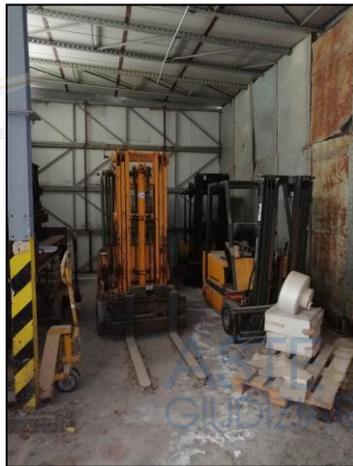
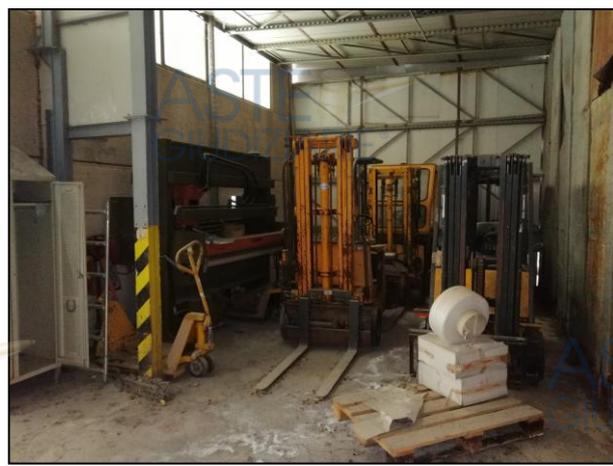
*Tettoia realizzata in assenza di titolo*

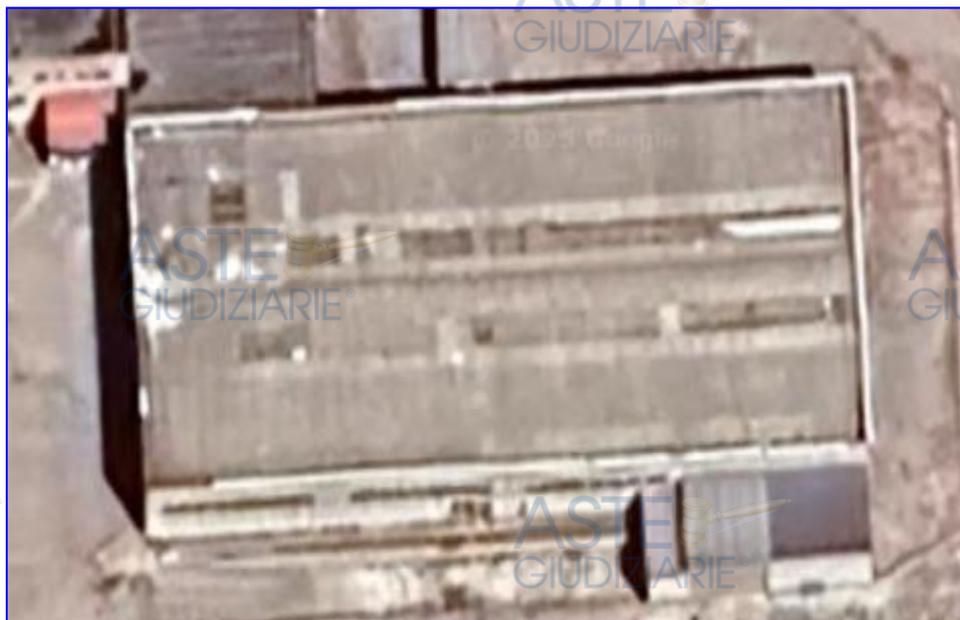
*Copertura del Corpo 3 in eternit*

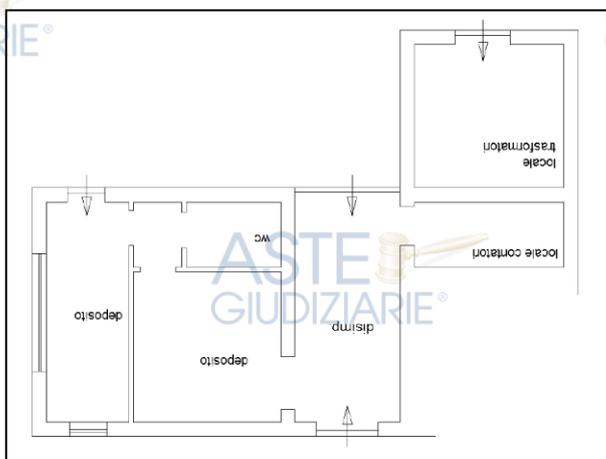
Planimetria Catastale Locali depositi/Locali Tecnici

Durante il sopralluogo si è appurato che planimetricamente, ad eccezione di piccole differenze, lo stato attuale di tale piano corrisponde alle planimetrie catastali e alle planimetrie allegata alla C.E. n° 14/1986.

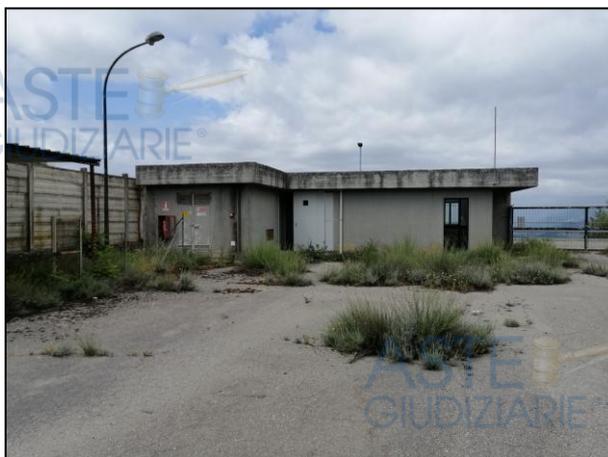
In termini di rifiniture interne tale corpo di fabbrica presenta finiture compatibili con le destinazioni attuali, risulta pavimentato, intonacato e pitturato oltre ad essere dotato di impianto elettrico, idrico.

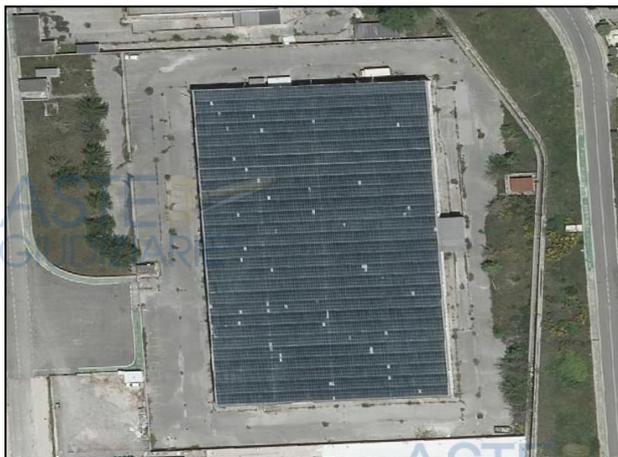
Ortofoto LOTTO 2

In merito alle aree esterne si fa presente che le stesse risultano recintate con muretto in c.a. con sovrastante recinzione metallica, sui fronti principale e posteriore, e con pannelli prefabbricati sui fronti laterali, e dotate di accesso carrabile e pedonale. Tali aree, destinate a verde, viabilità interna, parcheggio e corsie di manovra, risultano in parte asfaltate e in parte occupate da verde incolto. Allo stato attuale le stesse, a causa dell'inutilizzo da diversi anni, necessitano di opere di manutenzione straordinaria.

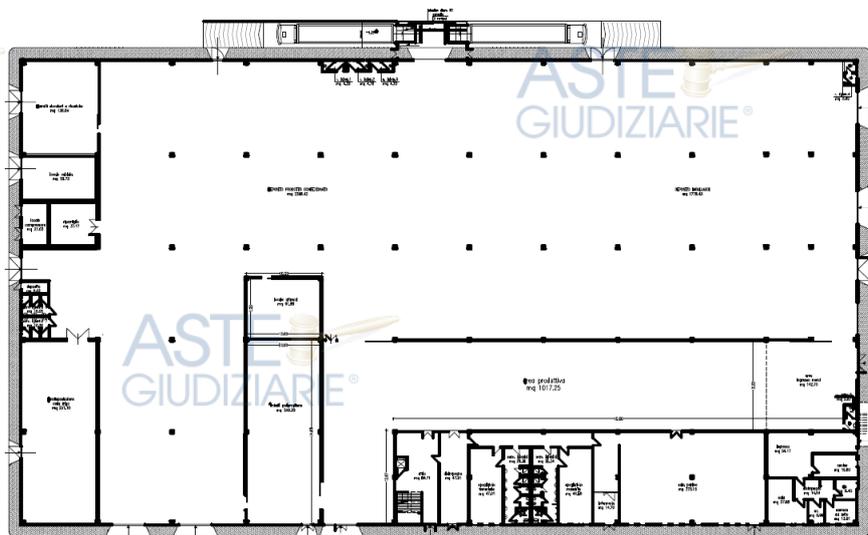
Planimetria piano terra

Il piano terra è caratterizzato da un ampio spazio aperto dotato di più accessi carrabili ubicati sui vari fronti, oltre a vari ambienti destinati a locali depositi e a locali tecnici di cui alcuni predisposti per ospitare celle frigorifere e ricarica carrelli. Sul fronte posteriore è ubicato un locale collegato a due rampe per il carico e scarico della merce.

Tale zona risulta priva di illuminazione naturale, ad eccezione dei soprallucie posizionati sulle aperture carrabili.

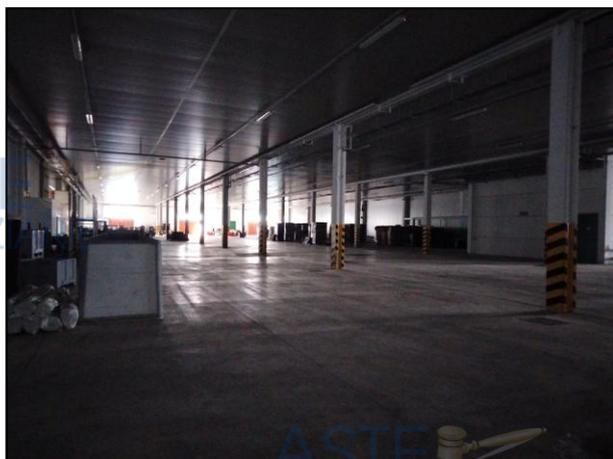
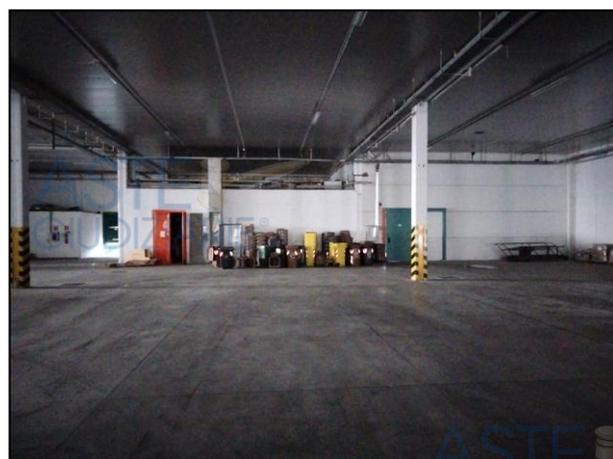
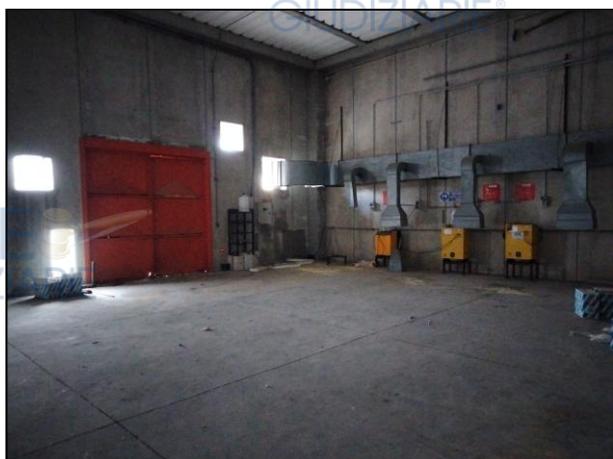
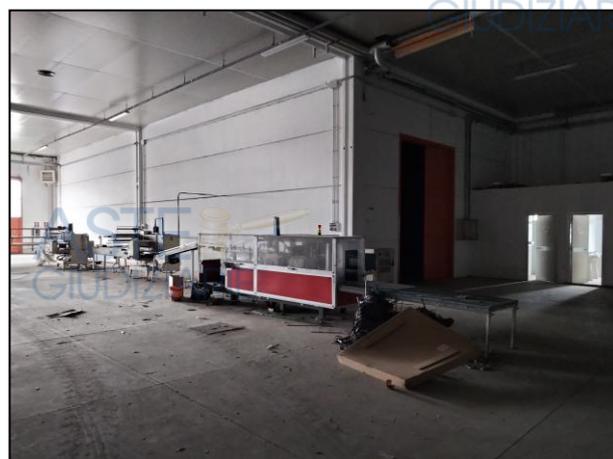
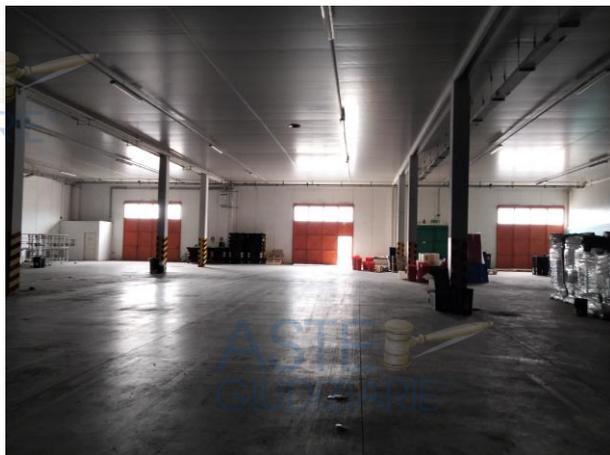
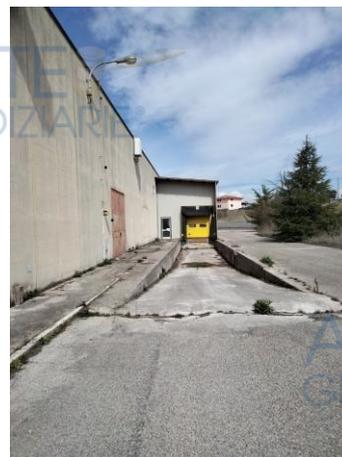
In termini di rifiniture interne tale porzione di immobile presenta finiture compatibili con le destinazioni attuali, risulta pavimentato con pavimentazione industriale e pitturato oltre ad essere dotato di impianto elettrico e idrico. Le condizioni attuali dell'immobile risultano discrete.

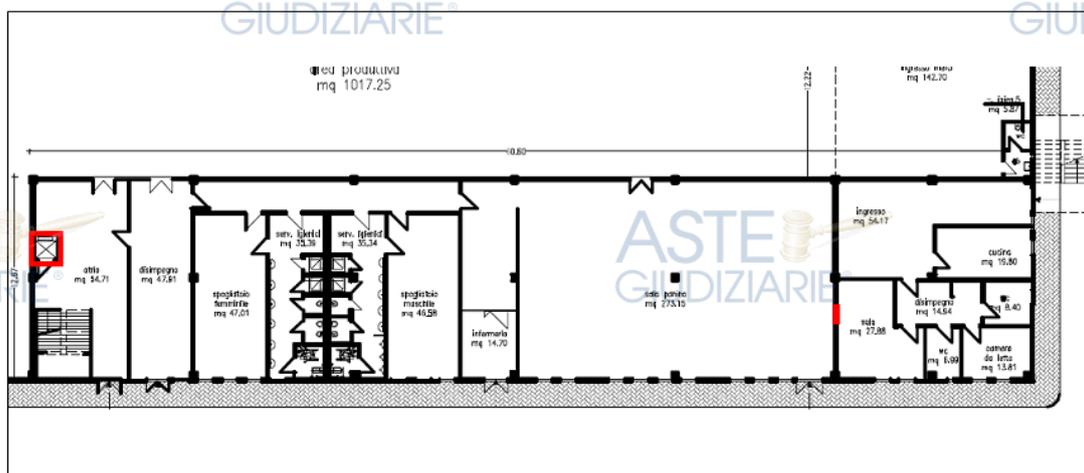
Durante il sopralluogo si è appurato che lo stato dei luoghi del piano terra è conforme agli elaborati grafici allegati all'ultimo titolo edilizio (DIA n° 4/2006) ad eccezione della realizzazione di una porta interna, tra la zona mensa e la zona sala, e alla mancata realizzazione dell'ascensore, entrambe indicati in colore rosso nella planimetria di seguito riportata. Non è stato possibile, invece, effettuare un raffronto con la planimetria catastale, in quanto la stessa non risulta presente nell'archivio catastale.

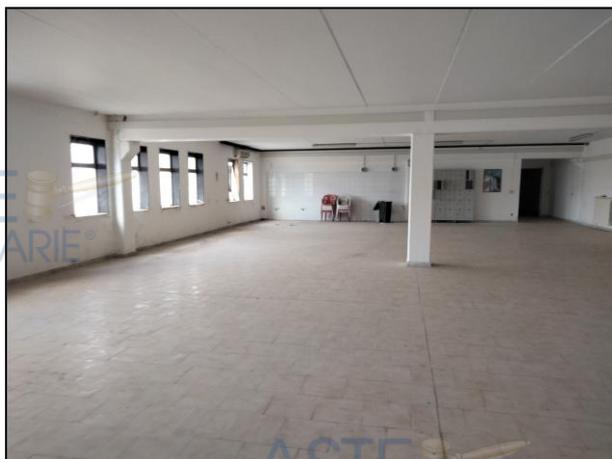
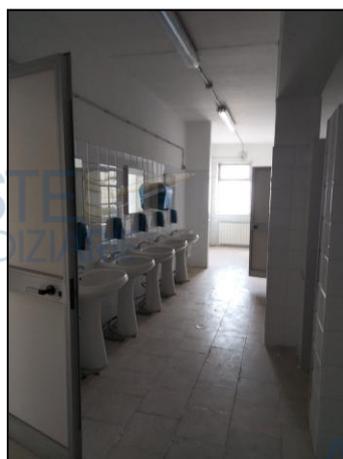
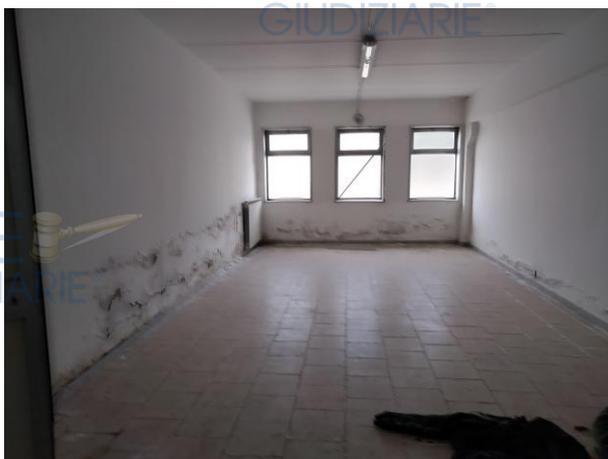
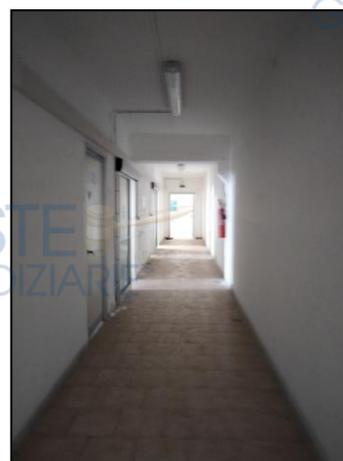
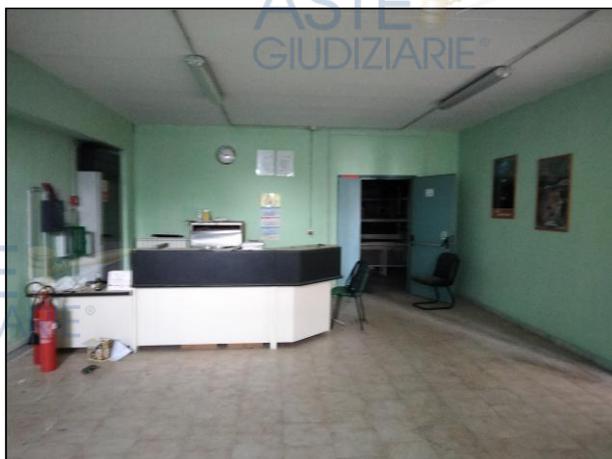
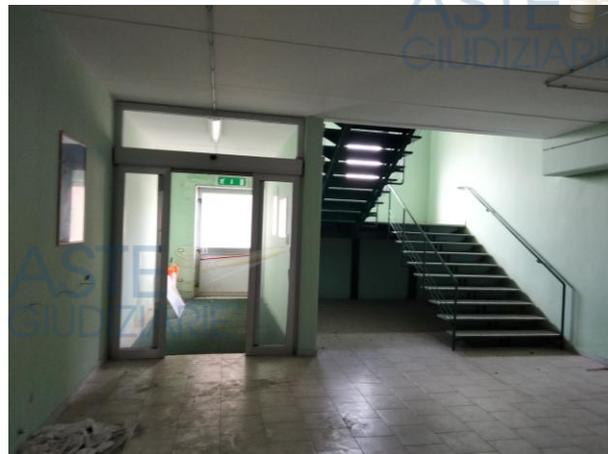
In termini di rifiniture interne tale porzione di immobile presenta finiture compatibili con le destinazioni attuali, risulta pavimentato con pavimentazione in gres, intonacato e pitturato oltre ad essere dotato di impianto elettrico, idrico e termico. L'immobile, come meglio di seguito specificato, necessita di interventi di manutenzione ordinaria e straordinaria, al fine di ripristinare gli standard qualitativi e funzionali.

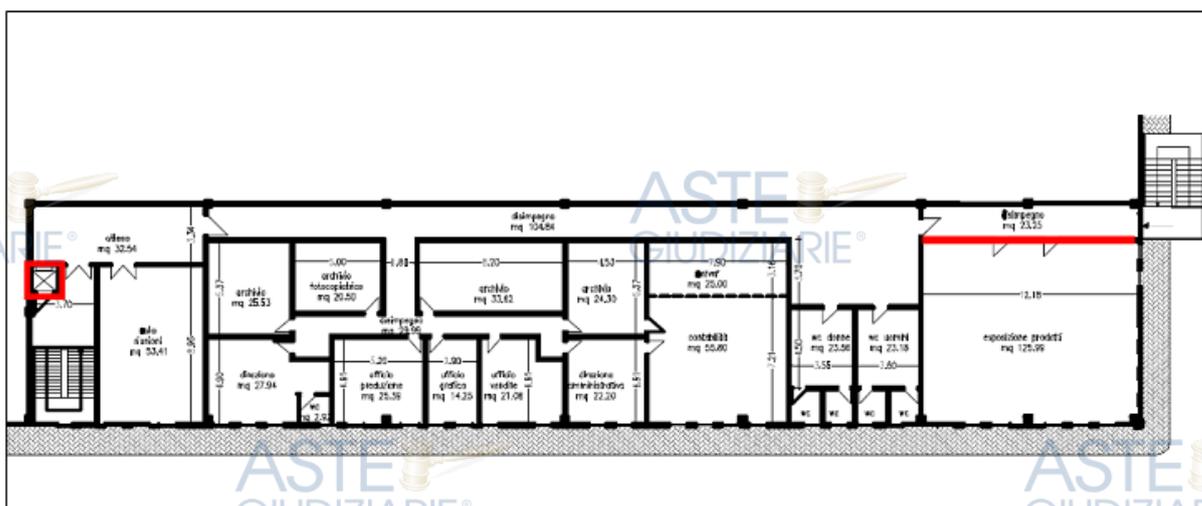
Durante il sopralluogo si è appurato che lo stato dei luoghi del piano soppalcato è conforme agli elaborati grafici allegati all'ultimo titolo edilizio (DIA n° 4/2006) ad eccezione della mancata realizzazione di un tramezzo tra la zona disimpegno e la zona esposizione, della mancata realizzazione dell'ascensore, entrambe indicate in colore rosso nella planimetria di seguito riportata. Non è stato possibile, invece, effettuare un raffronto con la planimetria catastale, in quanto la stessa non risulta presente nell'archivio catastale.

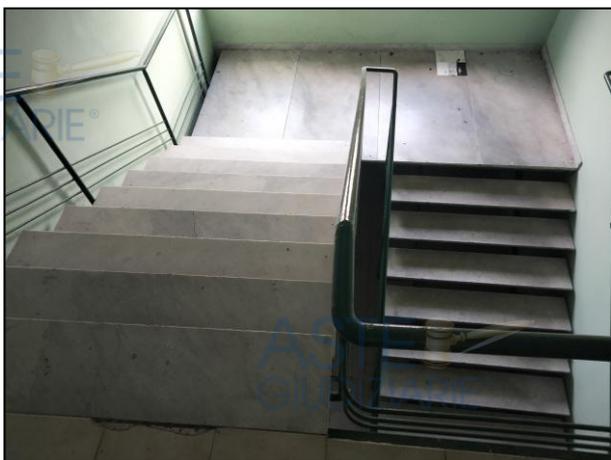
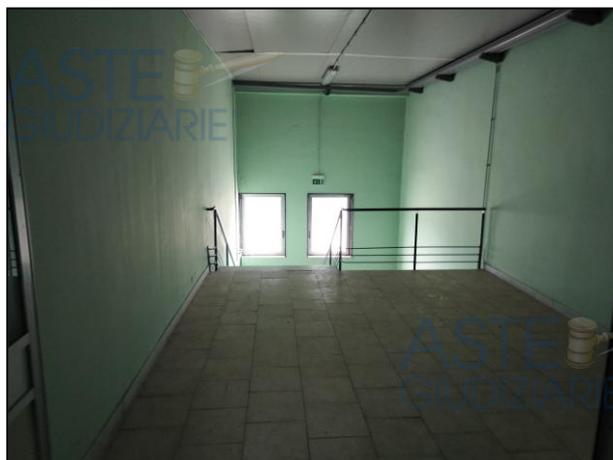
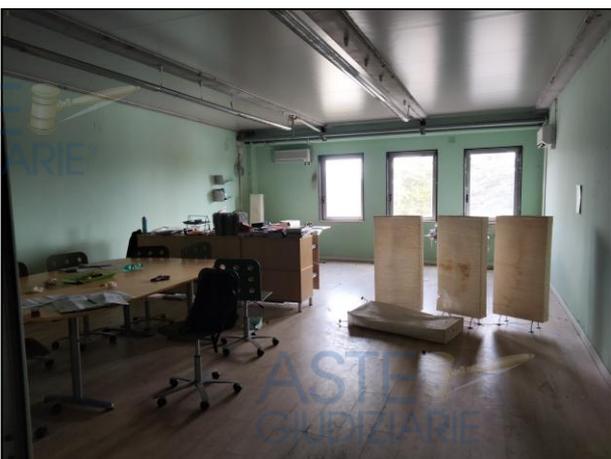
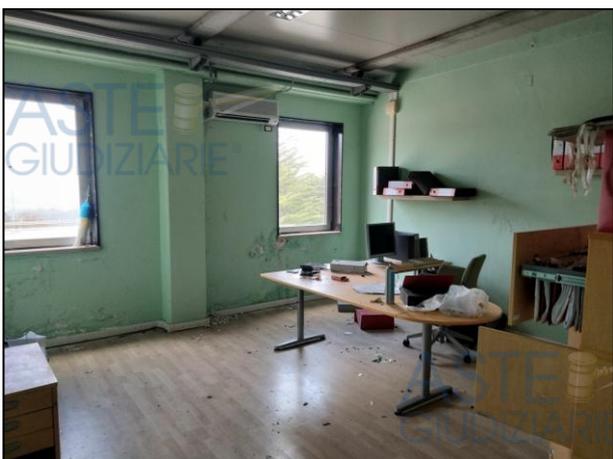
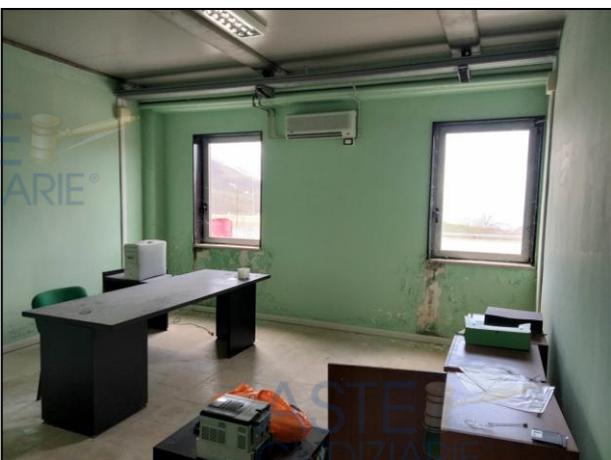
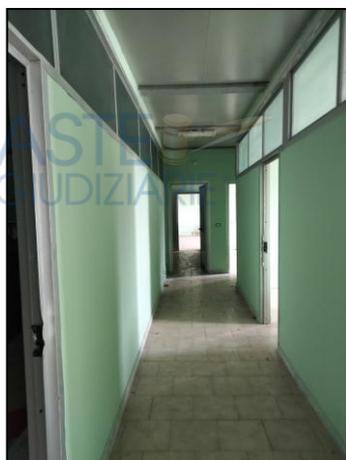
In termini di rifiniture interne tale porzione di immobile presenta finiture compatibili con le destinazioni attuali, risulta pavimentato con pavimentazione in gres, intonacato e pitturato oltre ad essere dotato di impianto elettrico, idrico e termico. L'immobile necessita di interventi di manutenzione ordinaria e straordinaria al fine di ripristinare gli standard qualitativi e funzionali, come meglio di seguito specificato.

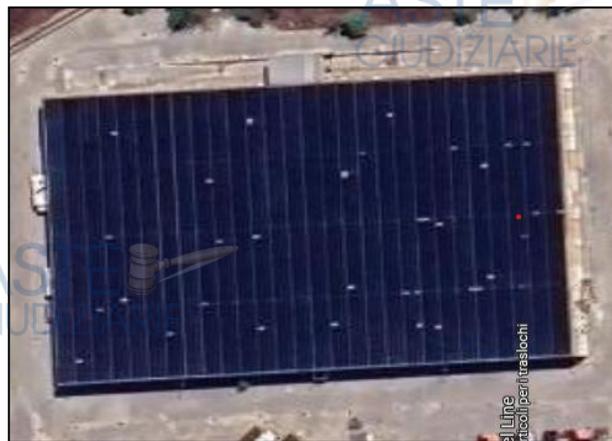
Il piano copertura, censito al C.F al Fg 22 p.lla 393 sub 3, è di proprietà della società -----, società che, in data 19.10.2011 ha ceduto il diritto di superficie per 1/1 del lastrico solare, per un tempo determinato pari a 25 anni, alla società -----, giusto atto per notar DI MARCOANTONIO Paolo (Allegato 4.1). In data 10.06.2024, con atto per notar ZOTTA Francesco, la società ----- ha ceduto tale diritto alla società -----per la realizzazione di un impianto fotovoltaico, della potenza massima di 570 KW, che non alimenta il capannone oggetto della presente (Allegato 4.2).

Impianto fotovoltaico in copertura
