**AGGIORNAMENTO DI PERIZIA DI STIMA IMMOBILIARE**  
**CON VALUTAZIONE DI DANNO**

**ESECUZIONE IMMOBILIARE R.G.E. N. 125/2022**

Successivamente il giorno 22/08/2024, la scrivente svolgeva un sopralluogo di verifica presso l'immobile pignorato sito nel Comune di Ravenna, in frazione Sant'Alberto in Via Madonna n. 1, insieme al custode giudiziario Dott.ssa Maria Rosaria Monticelli Cuggiò.

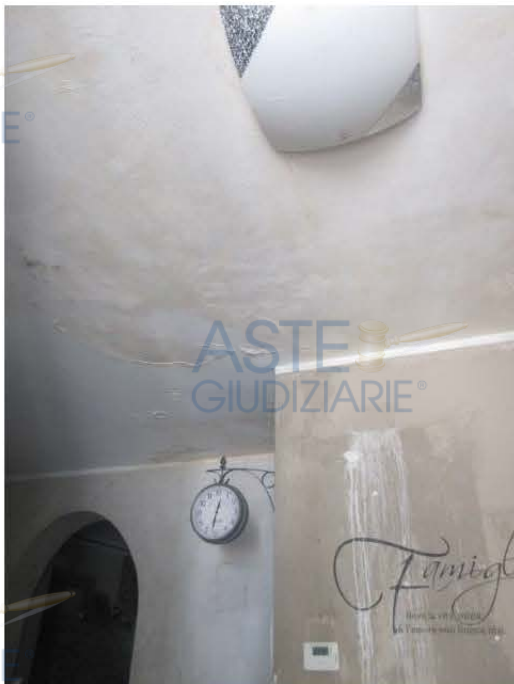
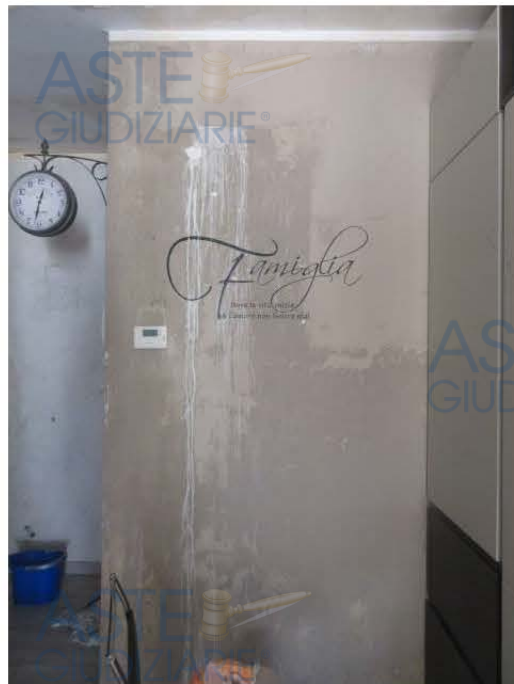
1. Infiltrazione nel primo solaio nella zona della cucina dovuta al bagno posto al piano primo. Tale infiltrazione al primo sopralluogo del 28/04/2023 non era presente.

➤ **Strutture Orizzontali:** in latero cemento, notevolmente ammalorato il primo solaio a causa di una infiltrazione del bagno posto al primo piano. Anche il secondo solaio presenta delle infiltrazioni nella camera da letto lato nord ovest, per la presenza del bagno posto nel sottotetto.

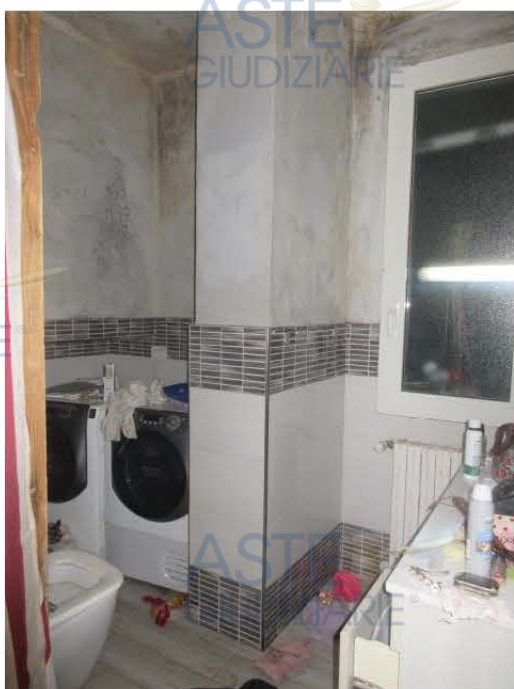
2. Infiltrazione dal primo solaio nella zona del bagno dovute al bagno posto al piano primo con visibili muffe già presenti al primo sopralluogo

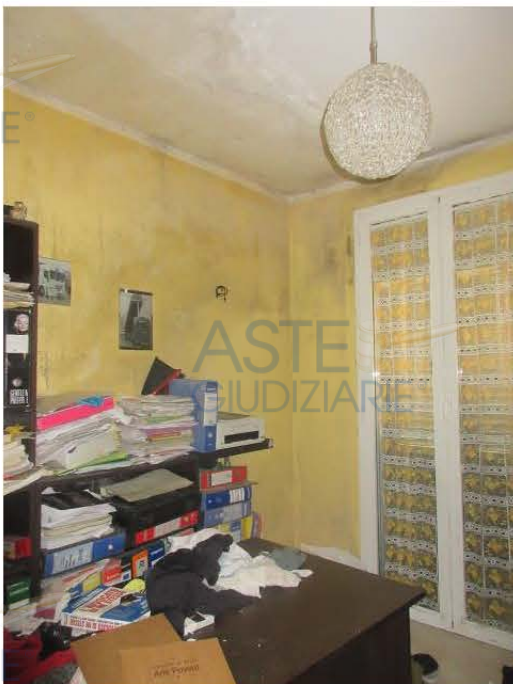
3. Infiltrazione dal secondo solaio nella camera da letto lato nord-ovest dovute al bagno posto al piano sottotetto con visibili muffe dovute ad una scarsa aerazione dei locali.

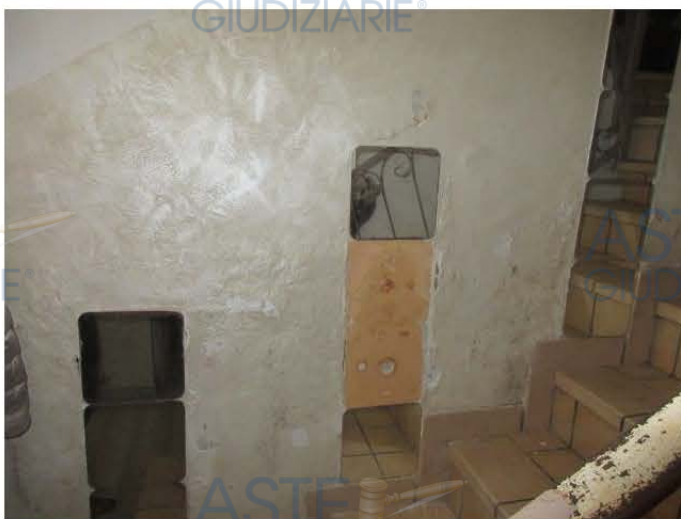
4. Infiltrazioni dal sottosuolo già presenti al primo sopralluogo al piano terra

➤ **Pareti Interne:** intonacate e tinteggiate, quelle del piano terra presentano infiltrazioni dal sottosuolo e dal soffitto per la presenza di una grossa infiltrazione dal bagno soprastante.
