Tribunale Ordinario Di Reggio Calabria - Prima Sezione Civile

***Relazione di Consulenza Tecnica d'Ufficio***

Contenzioso Civile - causa iscritta al n.r.g.a.c. 809/2024

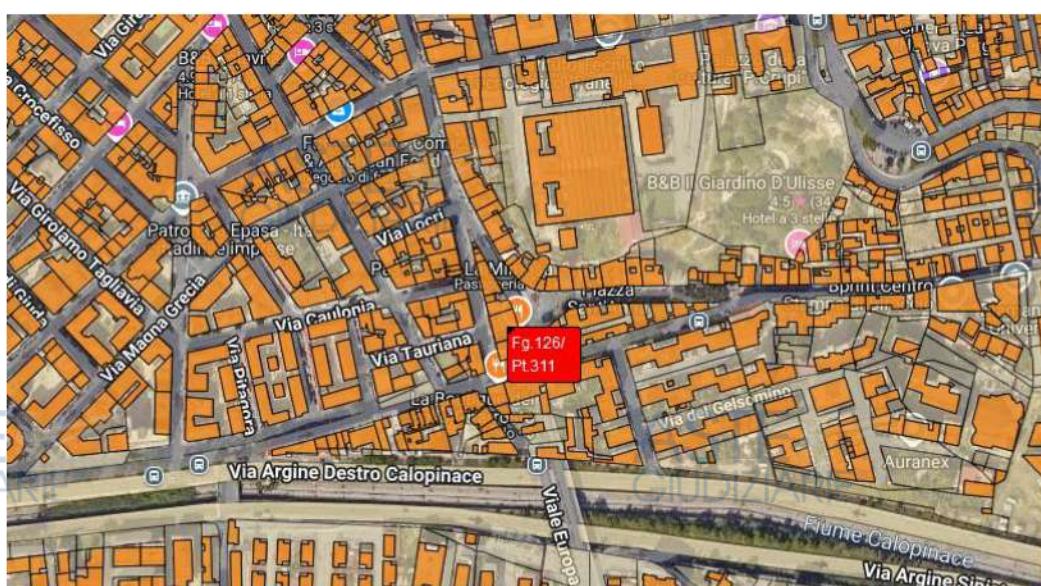
Fig. 2 Unità Residenziale

L'unità residenziale è sita nel Comune di Reggio di Calabria in Via Sant'Anna I Tronco al Piano terra rialzato, facente parte di un maggior fabbricato a tre piani fuori terra con sottostante cantinato seminterrato (*all.2.2.1*), l'accesso avviene attraverso il portone condominiale posto sulla Via Sant'Anna I Tronco (*all.2.2.2*) in corrispondenza del n° Civico 2.

L'immobile risulta occupato dalla Sig.ra [REDACTED], ed è così composto: ampio salone/ingresso, dove entrando a sinistra troviamo il locale bagno finestrato e parzialmente piastrellato; frontalmente all'ingresso c'è la zona pranzo ed a sinistra della stessa vi è la zona cucina anch'essa finestrata e parzialmente piastrellata; è presente una camera da letto con balcone; la zona giorno ha accesso ad un balcone; entrambi i balconi si affacciano sulla Via Giuseppe Battaglia (*all.2.2.4*). L'appartamento risulta tinteggiato con pittura ordinaria, la pavimentazione è in gres. Il portone di ingresso in legno a due ante mentre le porte interne sono alcune in legno e altre legno/vetro, gli infissi esterni in alluminio con tapparelle in plastica.

Gli impianti a servizio dell'unità immobiliare risultano funzionanti.

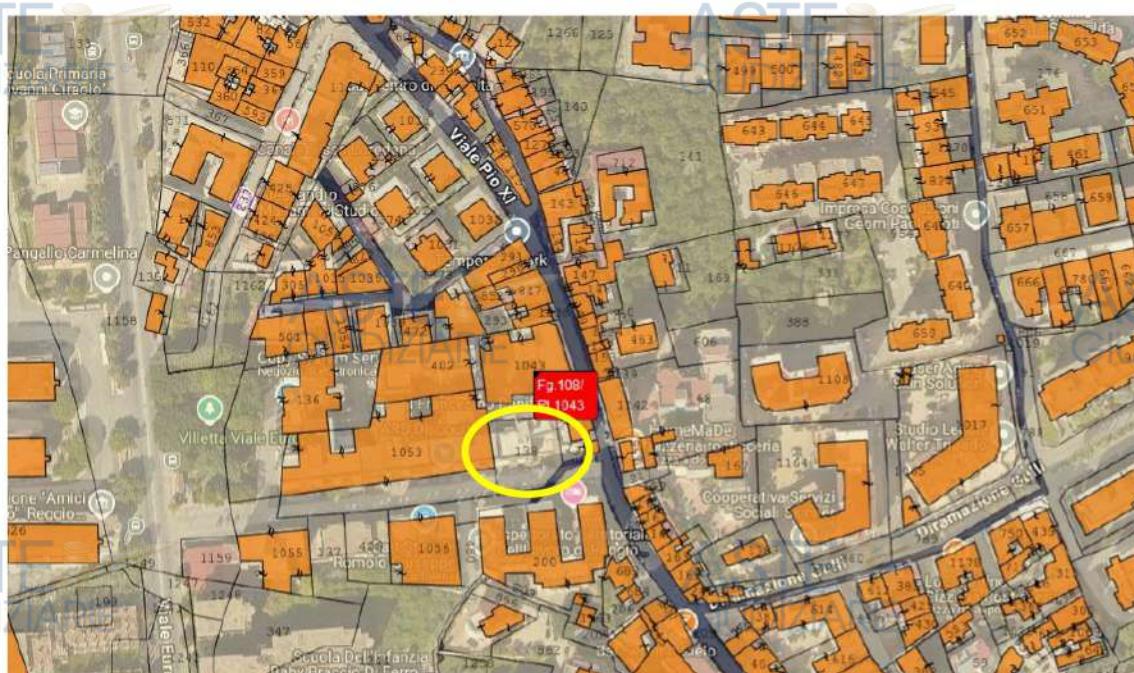
Fig. 2 Magazzini

Si evidenzia che la p.la 1043 (Fabbricati) non è rappresentata graficamente sulla mappa catastale attuale. Essa ricade all'interno della porzione di terreno oggi individuata in mappa con il numero 138 (cerchio giallo).

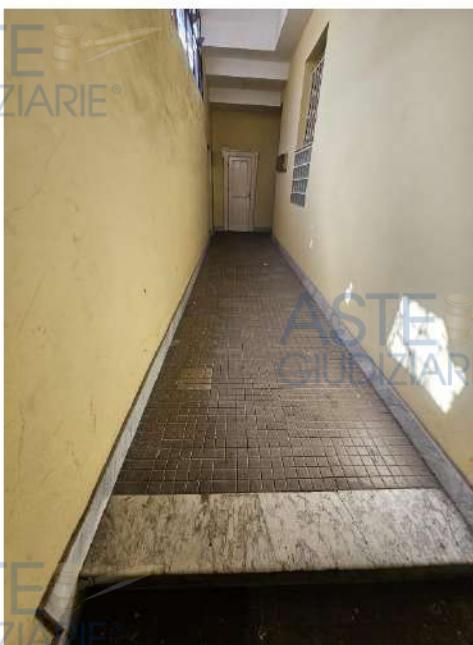
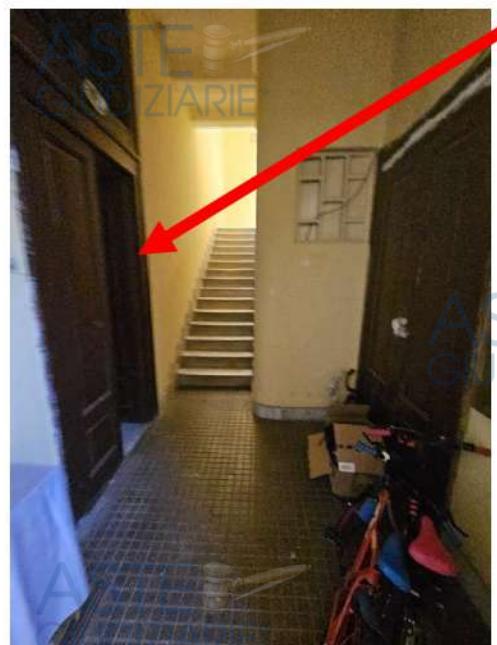
Per accedere all'unità immobiliare si percorre un corridoio e dei gradini interni (*all.2.2.3 Rilievo e coni ottici e foto*).
