**Tribunale Ordinario di Reggio Calabria****Tipo di procedimento:** Esecuzione Immobiliare**Procedura Esecutiva Immobiliare:** 10/2022**Giudice:** Dott. Buggè Francesco Maria Antonio**Parti in causa:**

RELAZIONE DI STIMA DELL'ESPERTO NOMINATO DAL GIUDICE

- **Unità immobiliare sita nel Comune di Reggio Calabria - frazione Cataforio alla Via San Pietro n.2 censita al N.C.E.U. del medesimo Comune con i seguenti estremi catastali: Sezione Urbana CATAFORIO, Foglio di mappa n.24, Particella n.1242, Subalterno n.7, Piani 1-2, Zona censuaria 4, Categoria A/4, classe 3, vani 6, superficie catastale 135 mq, superficie catastale escluse le aree scoperte 128 mq, rendita catastale 173,53 €.**

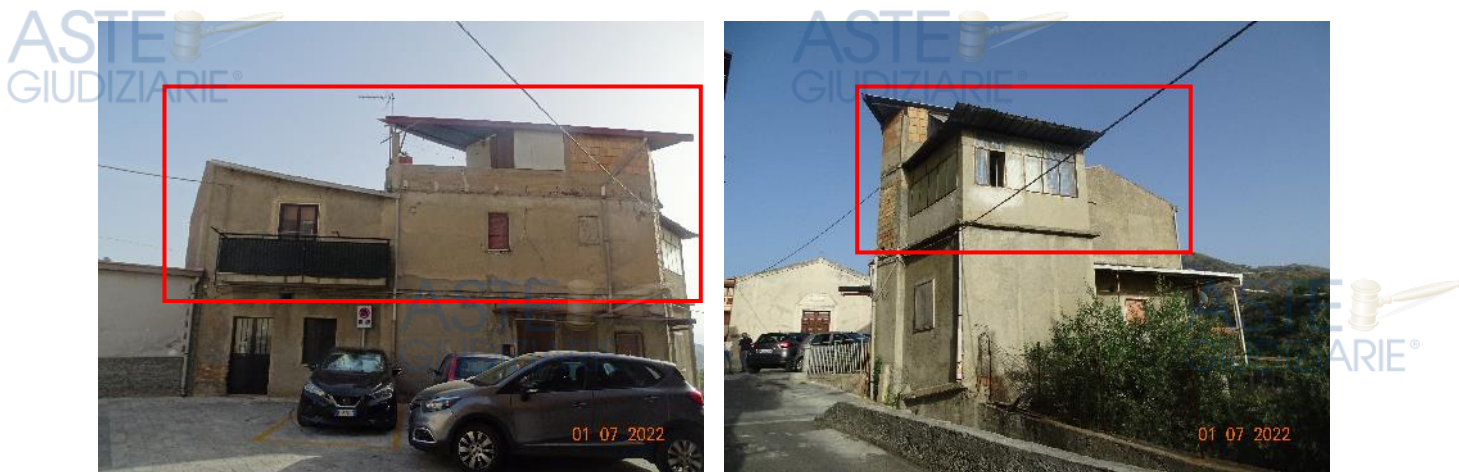
Figura 5: Prospetti esterni del fabbricato

Si reputa che le condizioni di manutenzione esterne del fabbricato siano insufficienti, vista la presenza del solo intonaco di rivestimento presente su alcune porzioni di facciata (senza quindi tinteggiatura e finiture di vario genere).

Nelle seguenti figure, viene evidenziato, mediante polilinea di colore rosso, il perimetro dell'immobile oggetto di pignoramento.

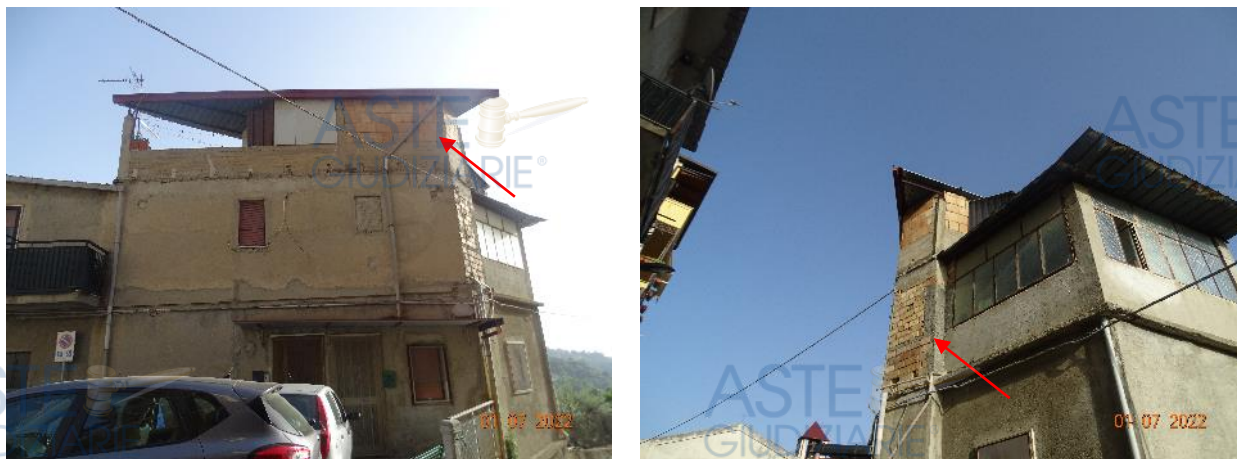
Figura 6: Prospetti esterni del fabbricato

Si rileva, inoltre, in corrispondenza di una parte dell'immobile oggetto di pignoramento (sia piano primo che piano secondo), la presenza di laterizi a vista (risalenti ad epoche differenti), privi di finiture, tinteggiatura ma anche del semplice intonaco di rivestimento.

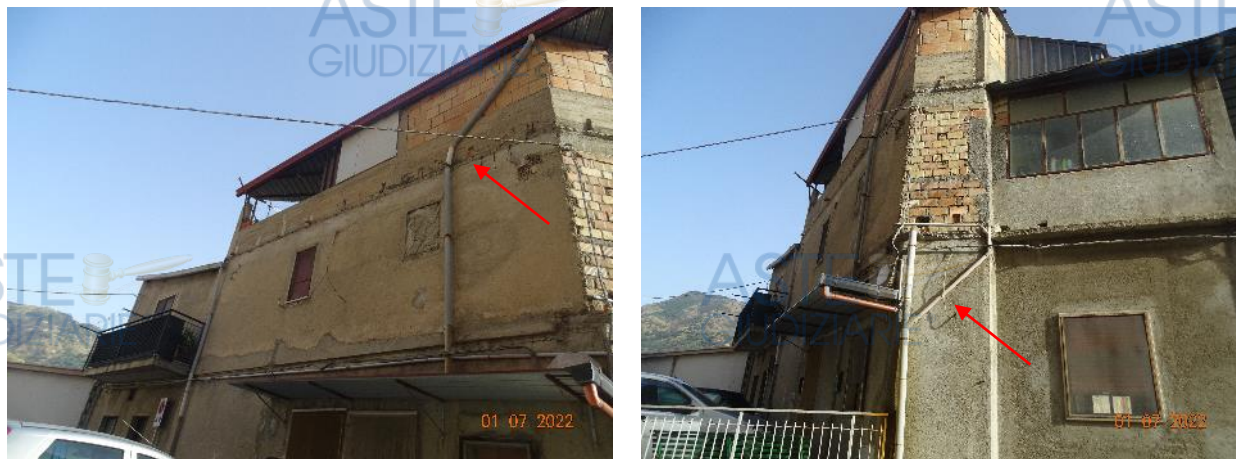
Figura 7: Prospetti esterni del fabbricato

Sono, infine, presenti diversi cavi elettrici e tubazioni di vario genere, disposti su buona parte del prospetto esterno del fabbricato.

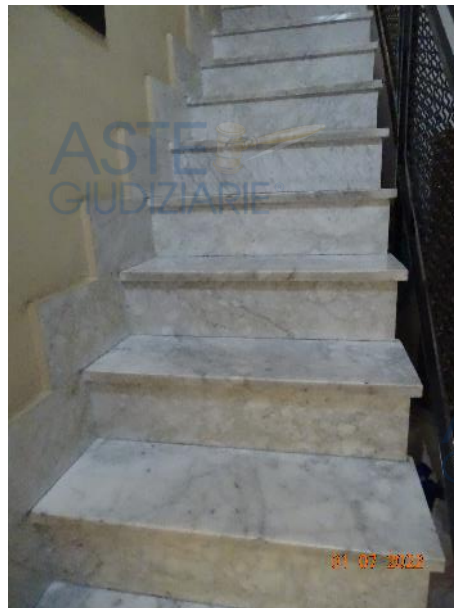
Figura 8: Vano scala

L'androne del fabbricato ed il vano scala presentano finiture di discreta qualità: sono infatti presenti marmi chiari con delle distintive venature più scure per pianerottoli e gradini, e per gli zoccolini battiscopa collocati a protezione della parte inferiore del muro. Sia le pareti che i soffitti risultano essere tinteggiati con pittura di colore chiaro.

L'accessibilità all'immobile è consentita mediante vano scala interno, avente dimensioni piuttosto ridotte ma soprattutto privo di impianto di sollevamento meccanico, rappresentando quindi un ostacolo per eventuali portatori di handicap.

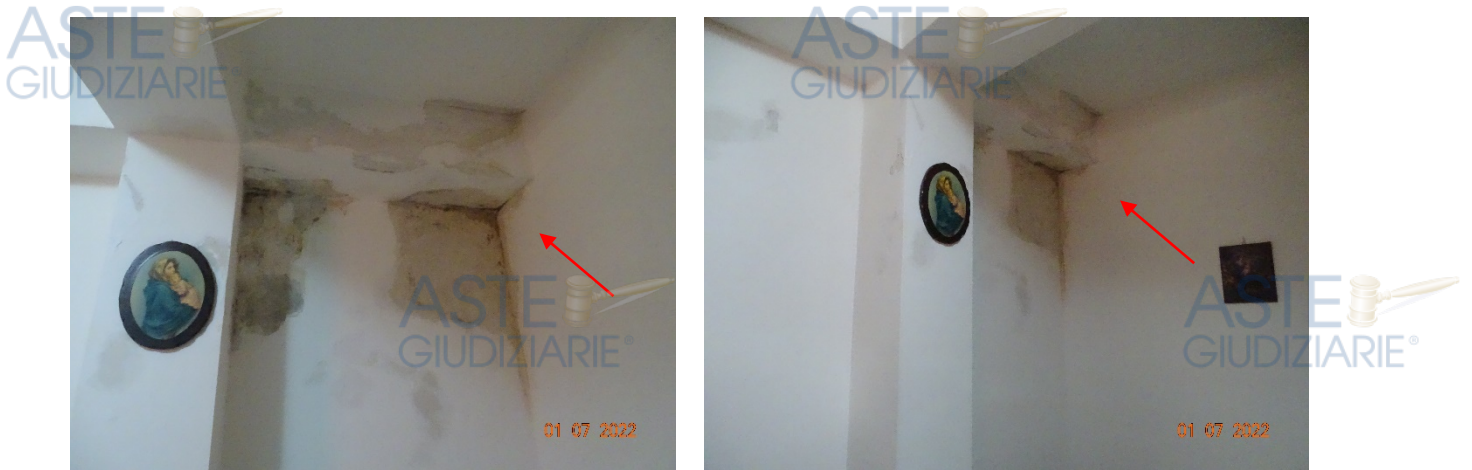
Figura 11: Danneggiamenti camera singola (pareti)

Si rileva la presenza di una vistosa macchia di umidità nella parete interna (adiacente il soggiorno ed il disimpegno che verranno descritti nel seguito), ed il distacco del rivestimento del soffitto, in differenti punti dislocati per la quasi totalità della camera.

UNITA' IMMOBILIARE: CARATTERISTICHE DI CONSERVAZIONE QUADRI DI INTERVENTO CONSERVATIVO Ω_5	
Opere	Coefficiente
Raschiatura e nuova tinteggiatura dei locali in cui sono presenti macchie dovute ad umidità ed infiltrazioni	0,995
Produttoria Ω_5	0,995

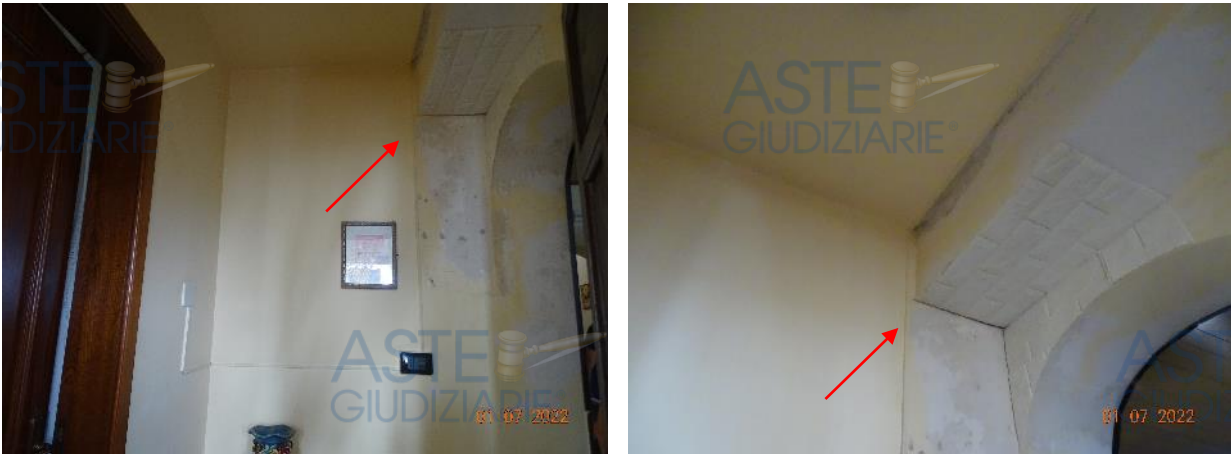
Figura 13: Danneggiamenti disimpegno

Si rileva la presenza di una vistosa macchia di umidità nella parete interna (adiacente il soggiorno e la camera singola).

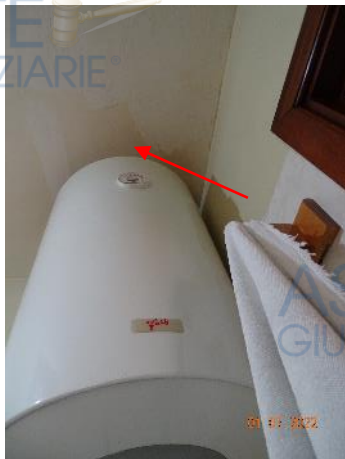
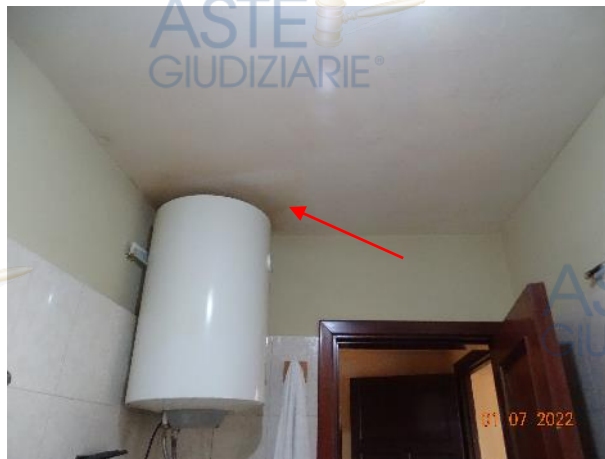
Figura 14: Danneggiamenti servizio igienico

E' inoltre presente un boiler elettrico (marca FAIS), in corrispondenza del quale si rileva una lieve disomogeneità della tinteggiatura.

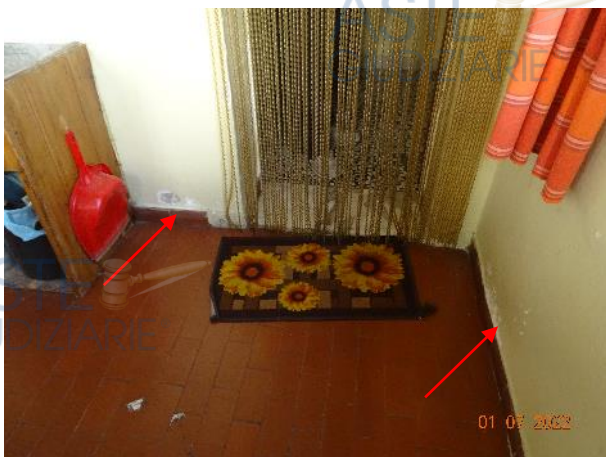
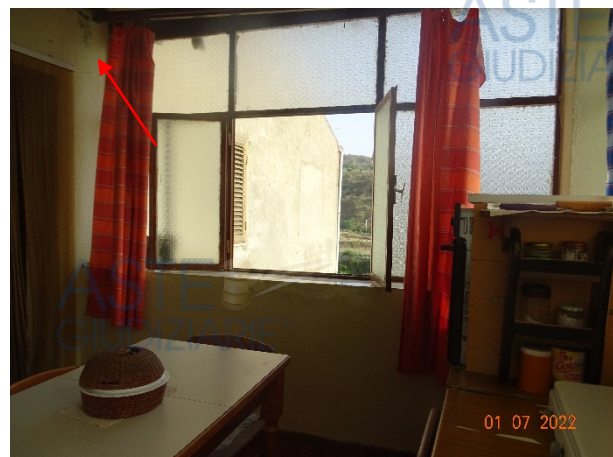
Figura 15: Danneggiamenti veranda

Si rileva il distacco di una piccola porzione di zoccolino battiscopa e di alcune porzioni di tinteggiatura (perlopiù ubicate nelle vicinanze dell'ingresso alla veranda).

All'interno del locale, è presente una scala in ferro (che consente l'accesso al piano secondo), tinteggiata con pittura di colore nero (si rileva il distacco ed il deterioramento della tinteggiatura in alcuni punti dei gradini e del corrimano).

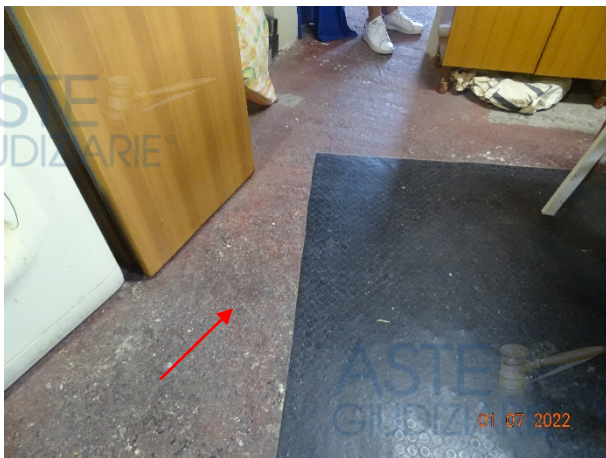
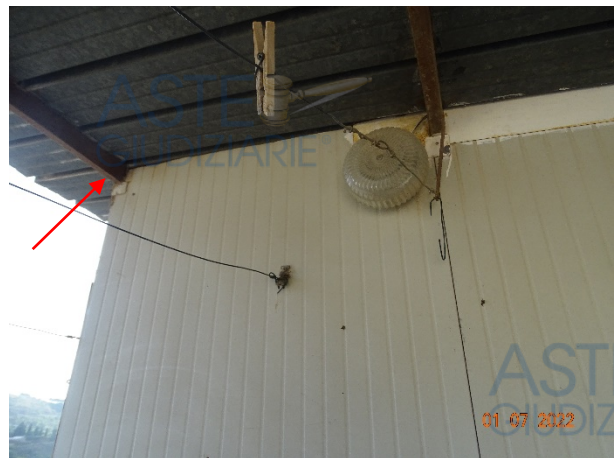
Figura 16: Criticità del piano secondo

Il pavimento dell'intero secondo piano è privo di piastrelle di rivestimento.

La rimanente porzione di secondo piano è costituita da una copertura a falde in cemento-amianto.

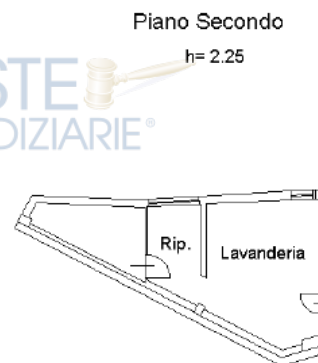
Figura 20: Planimetria catastale del Foglio di mappa n.24, Particella n.1242, Subalterno n.7,

identificativi catastali attuali (**Sezione Urbana CATAFORIO, Foglio di mappa n.24, Particella n.1242, Subalterno n.7, Piani 1-2**), si evince che l'immobile è stato oggetto, dal punto di vista catastale, di ampliamento (il piano secondo non era infatti indicato nell'atto di pignoramento), oltre che di modifiche interne e prospettiche (desumibili dal confronto tra la planimetria dell'originario sub.4 e dell'attuale sub.7).

Sostanzialmente, i dati indicati nel pignoramento, pur non corrispondendo a quelli attuali, hanno in precedenza individuato l'immobile (limitatamente al piano primo); tuttavia, lo stesso immobile è stato oggetto di ampliamento dal punto di vista catastale (relativo al piano secondo), che però non risultava indicato nell'atto di pignoramento.

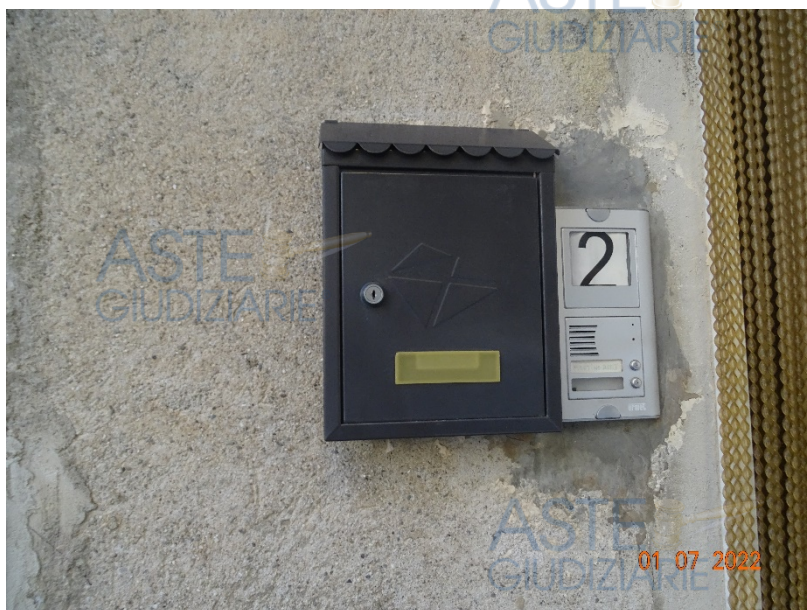
Figura 21: Numero civico rilevato in sede di sopralluogo

Di seguito si allega documentazione fotografica attestante il numero civico identificativo del fabbricato in cui si trova l'immobile, rilevato in sede di sopralluogo dallo scrivente C.T.U.

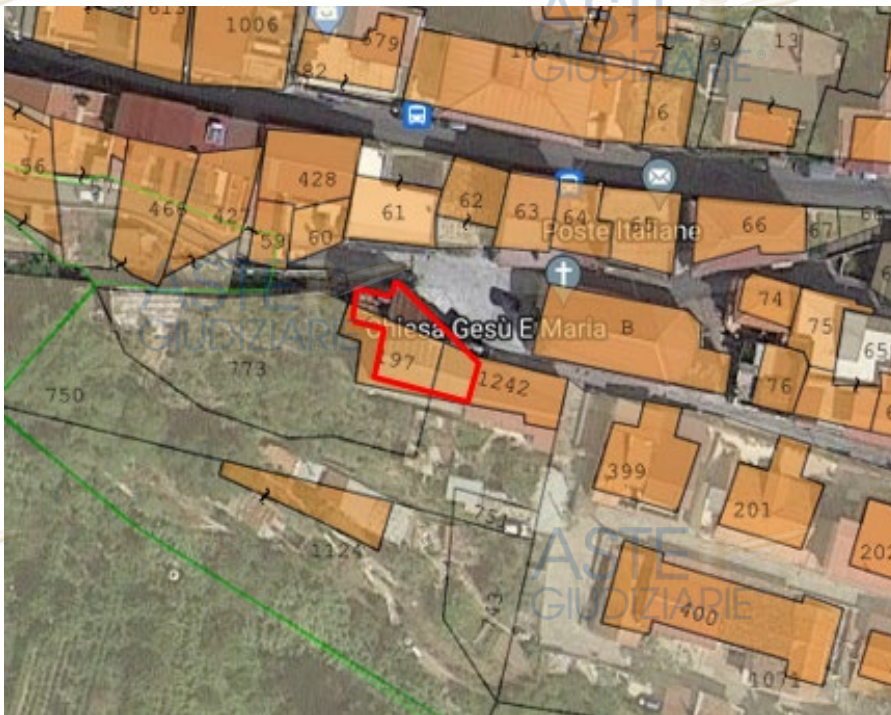
Figura 22: Sovrapposizione tra estratto di mappa catastale ed aerofotogrammetria

Dal punto di vista del Catasto Terreni, si segnala, che il fabbricato in cui è ubicato l'immobile oggetto di pignoramento, seppur accatastato come Particella n.1242, ricade in parte anche su un'altra particella (ovvero l'adiacente 197) e presenta una differente conformazione rispetto a quanto presente agli atti. Ciò risulta evidente dalla sovrapposizione tra estratto di mappa catastale e vista dall'alto, che si riporta di seguito (la sagoma del fabbricato viene evidenziata con una polilinea di colore rosso).

Si specifica, tuttavia, che quanto sopra illustrato, è stato riportato esclusivamente per completezza di informazione, ma non necessita di variazioni ai fini della trasferibilità del bene oggetto di pignoramento (l'eventuale variazione catastale andrebbe, in ogni caso, condivisa anche con tutti gli altri proprietari degli immobili ricadenti sulle suddette particelle).
