TRIBUNALE DI REGGIO CALABRIA  
Prima Sezione Civile - Ufficio Esecuzione Immobiliari  
G. E : Dott. Stefano CANTONE

## RELAZIONE DI CONSULENZA TECNICA D'UFFICIO PERIZIA DI STIMA

PROCEDIMENTO R.G.11/2023  
Giudice: Dr. Stefano CANTONE

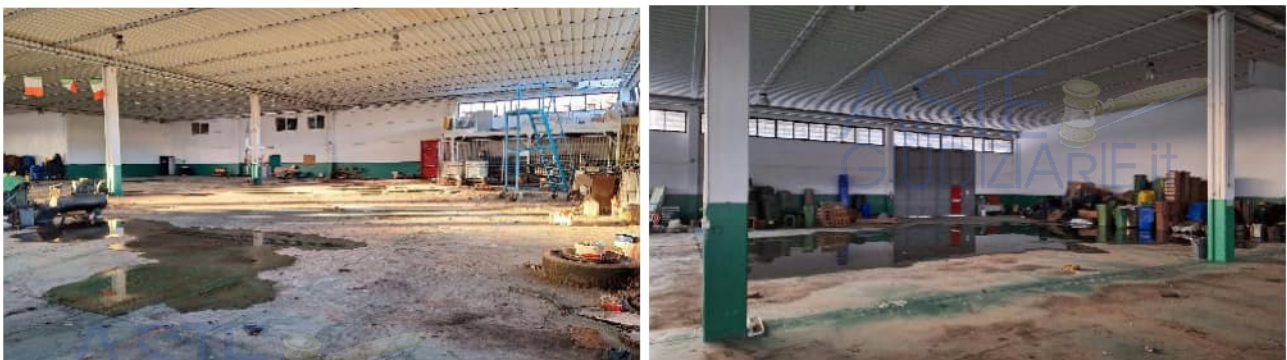
In questo secondo sopralluogo è stato possibile rilevare con maggiore attenzione come la copertura dei capannoni non ripara dalla pioggia i locali sottostanti per infiltrazioni consistenti e che parte dei pannelli in cemento amianto (realizzato come riportato nelle relazioni progettuali) sono mancanti per porzioni. Alcuni vetri delle finestre dei capannoni risultano essere rotti o per atti vandalici o per la presenza dei colombi che hanno occupato soprattutto il capannone di maggiori dimensioni (B) ed il deposito annesso (E), il tutto visibile nelle fotografie qui allegate.

Infiltrazioni dal tetto capannone B

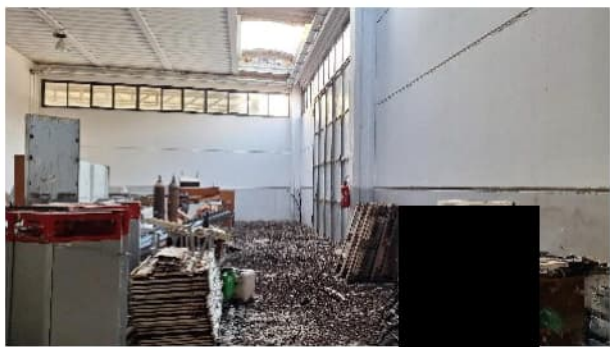
Copertura divelta: deposito capannone B

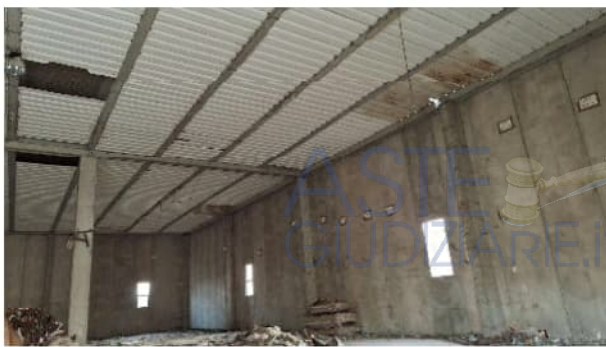
capannone C

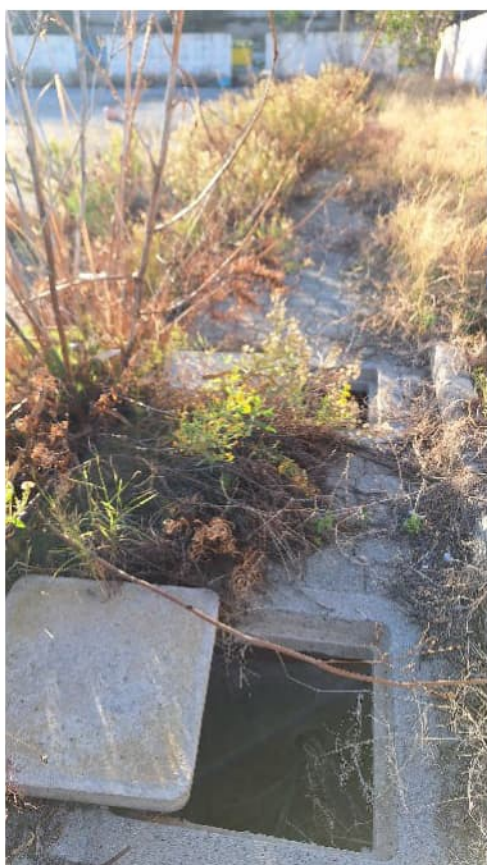
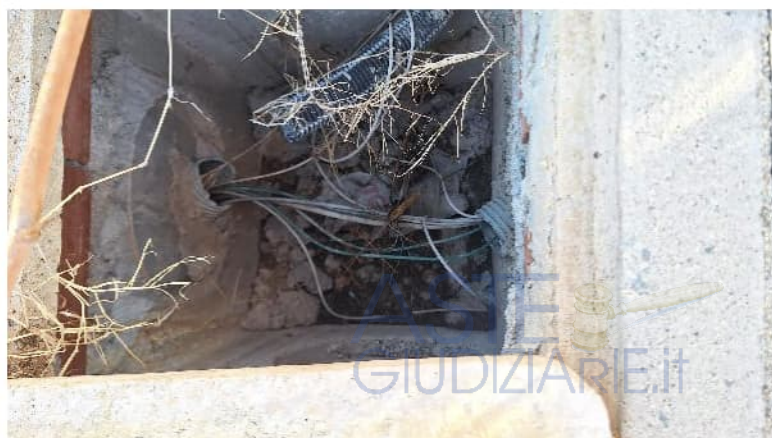
Come riportato, i furti hanno riguardato soprattutto l'impianto di illuminazione del piazzale e della rete di sorveglianza che controllava tutte le attività; nei pozzetti di derivazione per il passaggio dei cavi per la gestione della luce e delle telecamere - possibile vedere i tubi corrugati in cui passano i fili elettrici e di rete che in parte risultano essere tagliati.

Pozzetti passaggio cavi

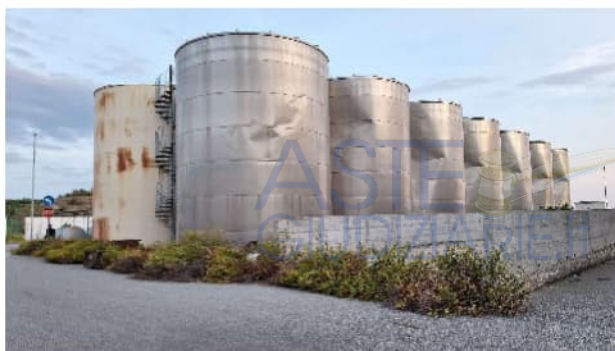
Vista dei silos in acciaio ed acciaio inox

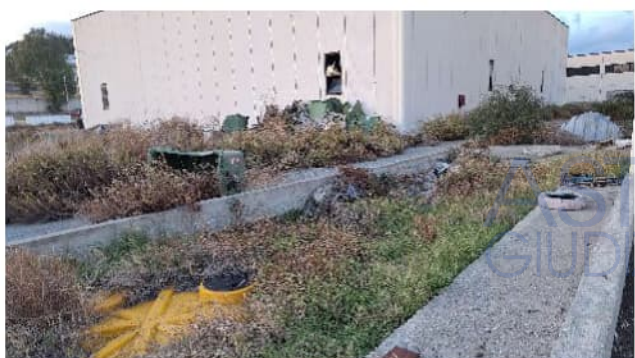
Nella porzione del complesso industriale è stato possibile osservare tutta la zona impiantistica per la depurazione delle acque luride, la raccolta dell'acqua del piazzale che veniva raccolta per eliminare sabbie ed olii prima di essere immessa in fognatura; buona parte dei serbatoi risultano essere stati rimossi dalla loro sede originaria. Inoltre, l'area per i lavaggi dei mezzi risulta in stato di abbandono, tanto che nei canali predisposti per la raccolta dell'acqua vi è vegetazione infestante e l'impiantistica risulta essere stata danneggiata.

Cisterne rimosse

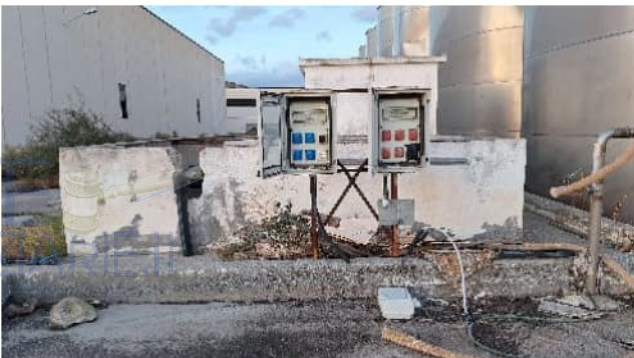
Impianstistica danneggiata

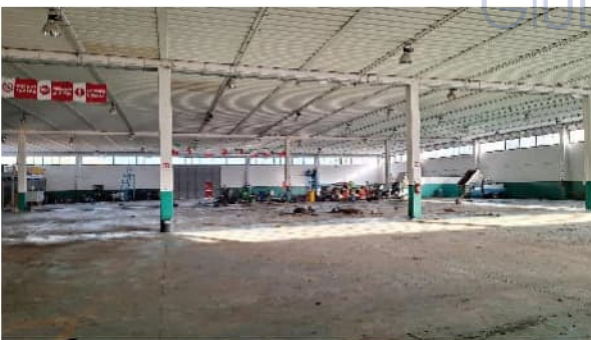
Capannone B

Il Capannone B, con pianta rettangolare che si sviluppa per 3000 mq (60 x 50 metri) ha un'altezza netta pari a 6 metri creando quindi una volumetria pari a 18.000 mc; nelle planimetrie catastali risulta essere adibito all'attività di confezionamento mentre una piccola parte a nord-ovest (circa 200 mq - porzione E) con accesso dall'esterno è destinata a deposito. All'interno del locale le poche attrezzature presenti sono della Società che nell'ultimo periodo ha utilizzato i locali.

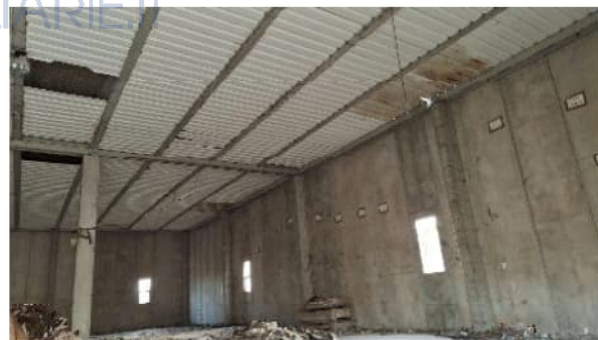
Capannone C

Il capannone C, a pianta rettangolare, si sviluppa per 1100 mq (28,5 x 38,5 m) con un'altezza interna netta pari a 8 metri così da creare una volumetria pari a 8800 mc; nelle planimetrie catastali risulta essere adibito all'attività di stoccaggio.

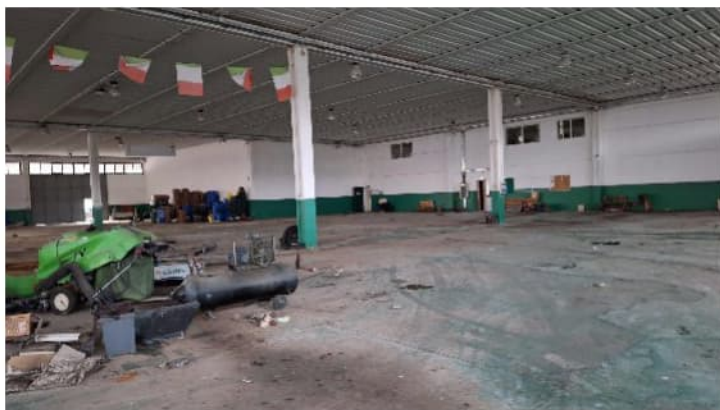
capannone B verso le pareti del deposito (E) e le finestre degli uffici (D)

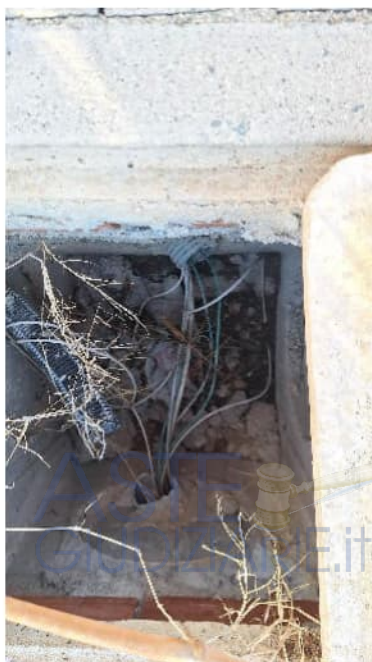
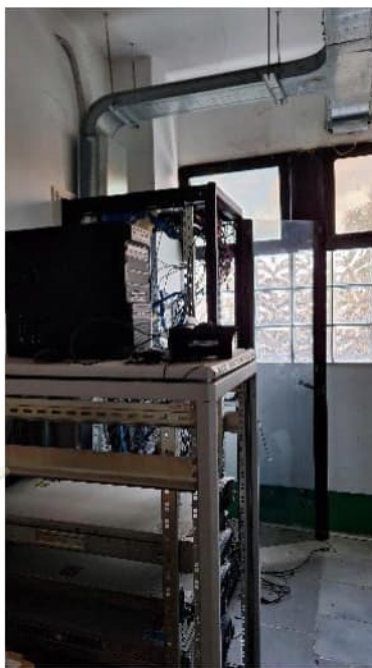
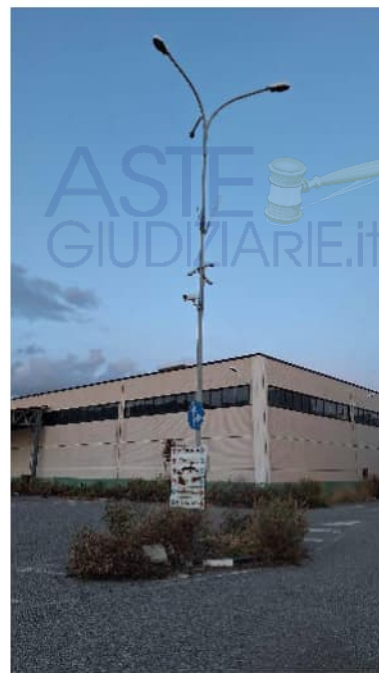
1. Tutto il piazzale e l'insediamento industriale, come detto dall'ex impiegato \*\*\*\*\* e come visibile da alcune rare telecamere presenti oltre a pozzetti con passaggio cavi ed il locale tecnico, era munito di un sistema di cablaggio ed auto- sorveglianza.

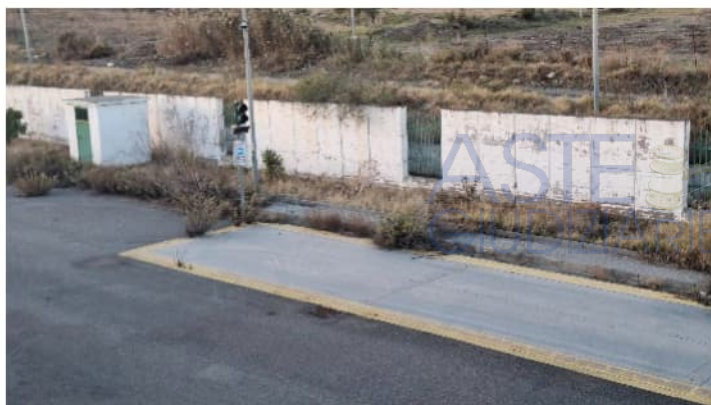
2. Montaggio della pesa a livello stradale (18 m x 3 m) nelle dirette vicinanze degli uffici dove sono posti i macchinari utili a gestirla, per cui \*\*\*\*\* ha presentato la pratica edilizia (SCIA né 329/2013) e per cui, come descritto dall'ex dipendente \*\*\*\*\*; ha comportato la rimozione della precedente posta nei pressi dell'ingresso principale;

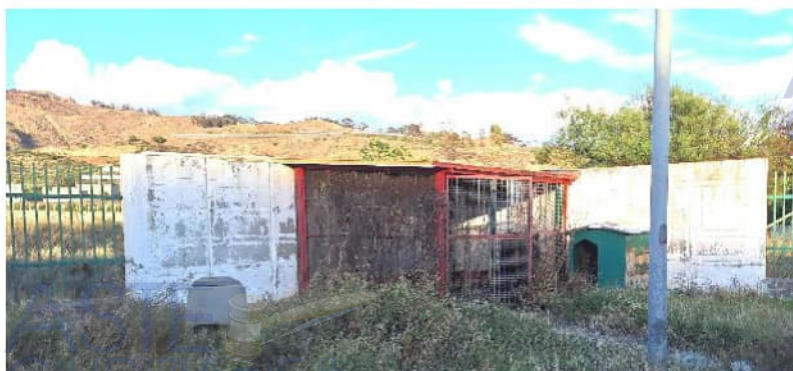
3. montaggio, in aderenza alla recinzione e precisamente nell'angolo nord est, di un piccolo manufatto (4 m x 3 m) di altezza circa 2 metri realizzato con elementi metallici di orsogrill (removibili) con copertura in lamiera coibentata, che come riportato dall'ex dipendente \*\*\*\*\*; avrebbe dovuto accogliere il gruppo elettrogeno.

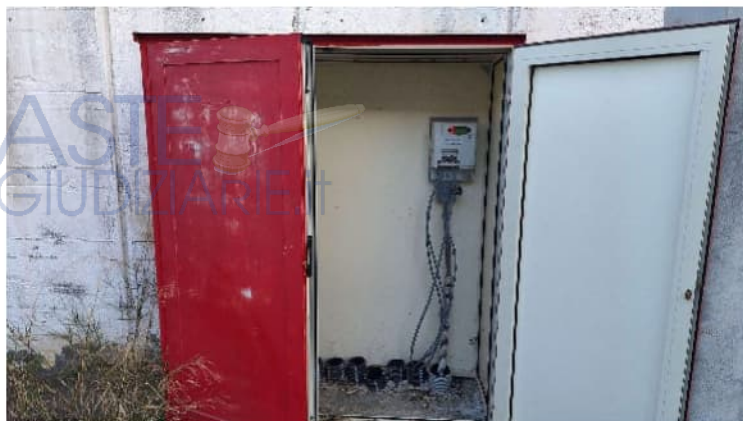
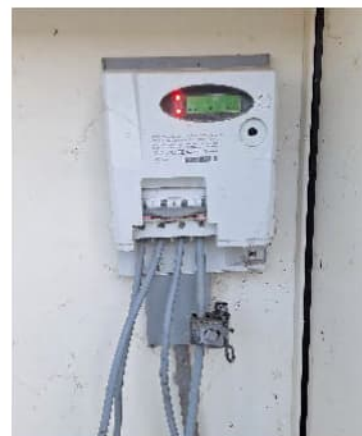
4. Realizzazione di un piccolo armadio (150 cm x 60 cm) in struttura metallica che accoglie il contatore della corrente elettrica, la cui utenza come riportato dall'ex dipendente risulta essere staccata dal 2020. Originariamente, come visto da documentazione acquisita presso il Comune, la cabina elettrica originaria risultava fuori dal lotto di pertinenza industriale ed oggi individuabile con la 427 nel foglio di mappa 63 del Comune di San Lorenzo ma non di interesse di perizia.

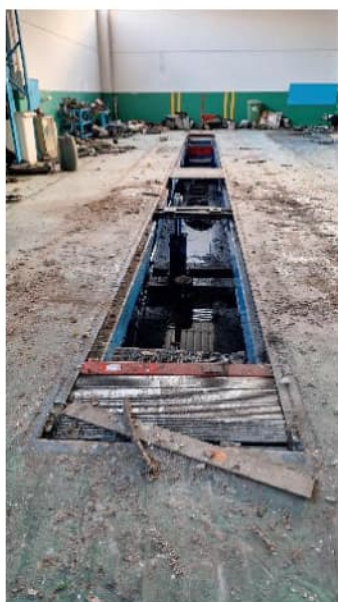
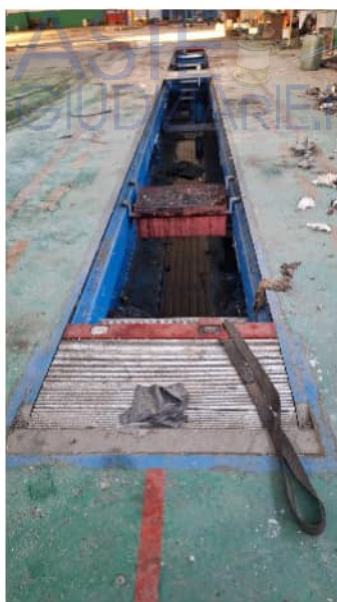
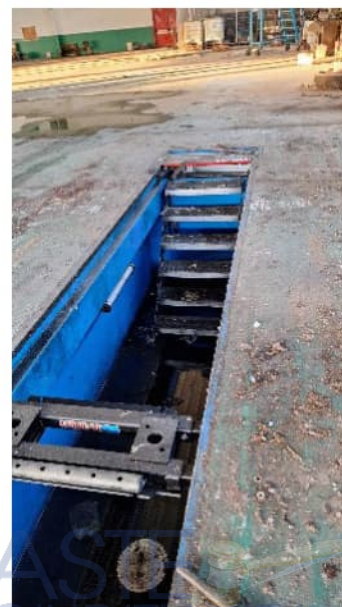
5. Realizzazione di una fossa di ispezione degli automezzi (16,20 m x 1 metro circa profonda 1,44 dal piano di calpestio) all'interno del capannone di maggiore dimensioni e precisamente nell'angolo sud-est.

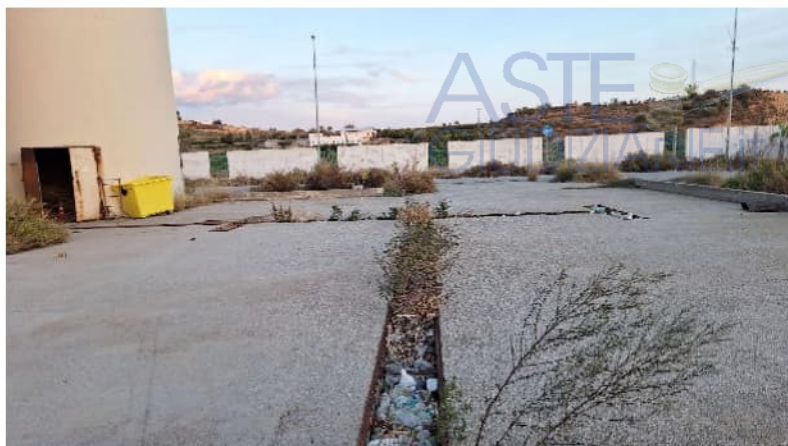
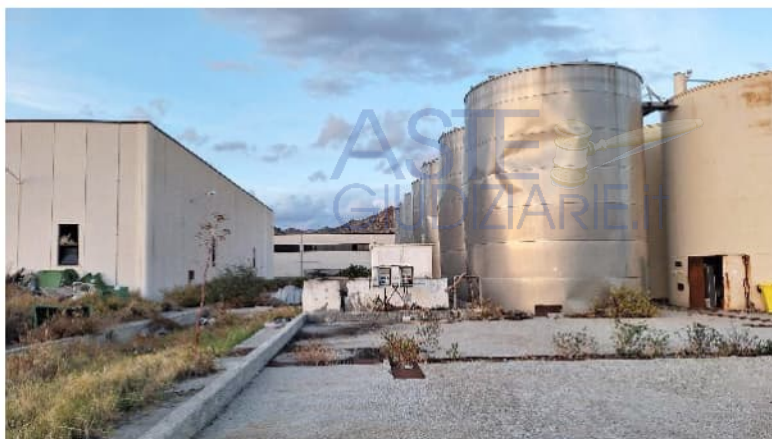
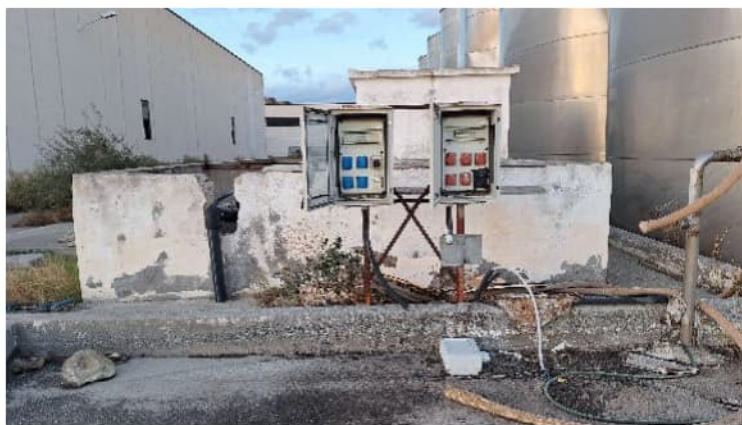
7. creazione del piazzale lavaggio con raccolta dell'acqua che viene pretrattata prima di essere convogliata in fognatura pubblica;

quadro per lavaggio

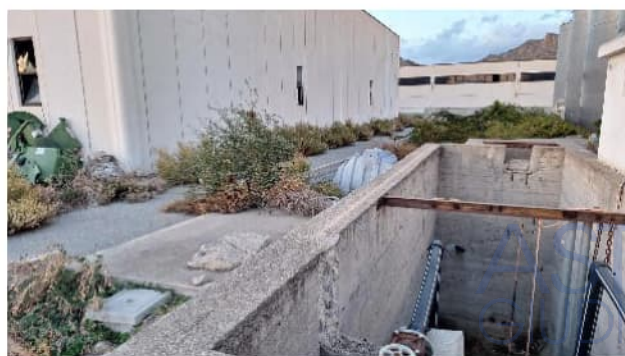
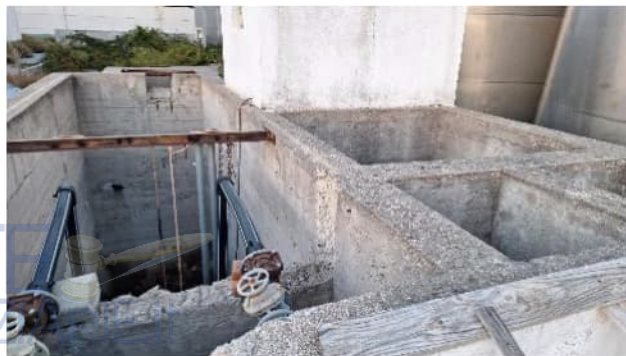
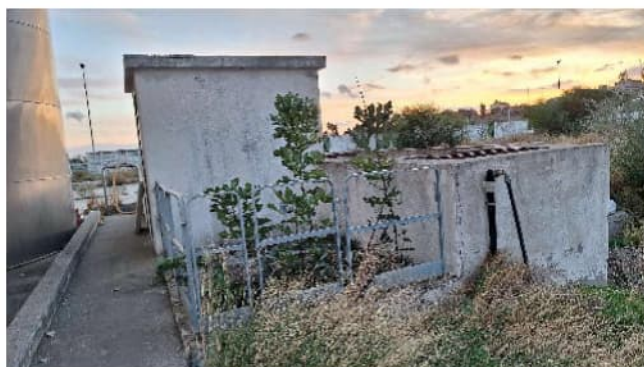
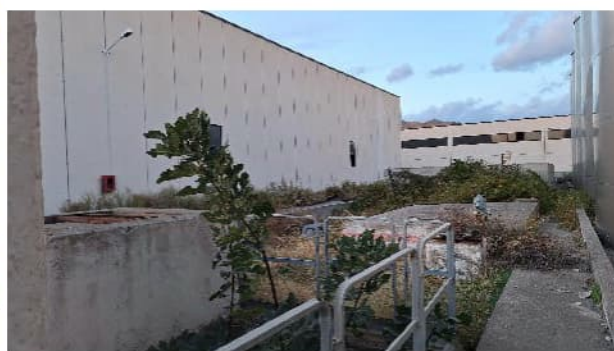
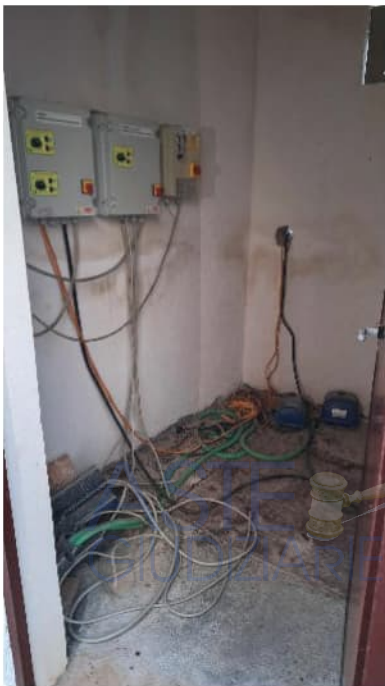
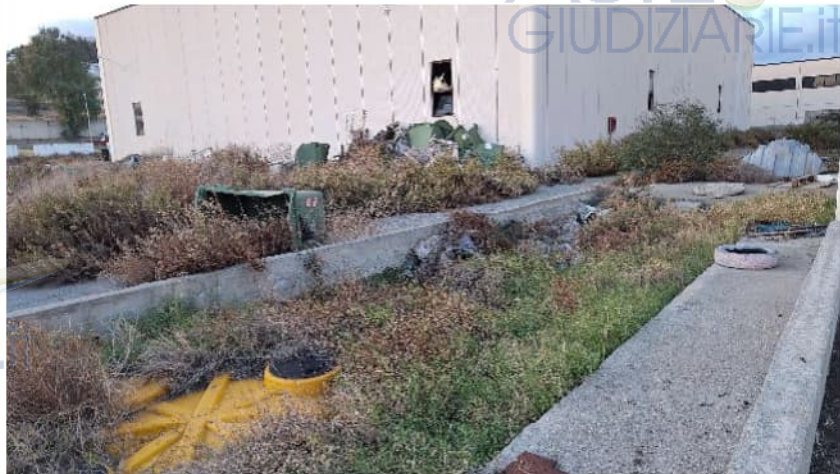
8. Installazione di serbatoi utili (gialli e grigi) per la raccolta e la depurazione delle acque sporche dei piazzali di pertinenza raccolte in appositi pozzetti, del lavaggio degli automezzi e della zona revisione meccanica degli automezzi; essi erano posizionati ed oggi parzialmente rimossi, nelle vicinanze dell'impianto di depurazione originario ed utili per eliminare dalle acque sabbia ed olii di scarto. Per tale intervento di raccolta acque di piazzale · stata presentata la pratica SCIA né 335/2014 (Allegato 6).
