**TRIBUNALE DI REGGIO CALABRIA**

**PROCEDURA ESECUTIVA IMMOBILIARE N.27/2025 R.G.Esec.**

**CONSULENZA TECNICA D'UFFICIO**

RELAZIONE DI CONSULENZA TECNICA D'UFFICIO

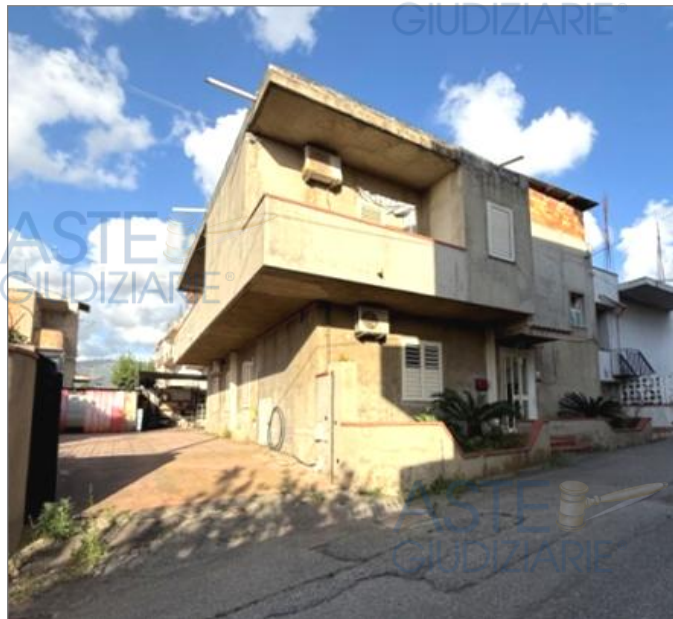
**Fig.5 - Fabbricato- Via dei Pini**

L'edificio si eleva a due piani fuori terra, ciascuno costituito un'unità immobiliare (sub. 3 al piano terra e sub 4 al piano primo), oltre a un'area cortilizia di pertinenza comune (sub 2).

La struttura portante è in cemento armato, con solai in latero-cemento. Le tamponature esterne e le tramezzature interne sono in laterizio.

La copertura è piana (lastrico solare), non praticabile e si presenta allo stato rustico (All.1 foto 14)

La facciata è semplicemente intonacata.

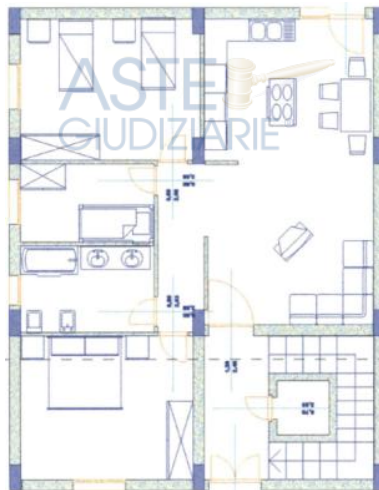
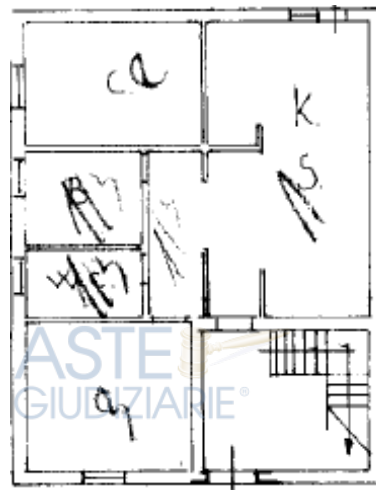
Fig 7 – Subalterno 3 - appartamento

La planimetria catastale è sostanzialmente conforme allo stato di luoghi, le differenze riscontrate sono ininfluenti.

L'appartamento copre una superficie lorda di circa mq 106 con altezza di mt 2.85 ed è costituito da soggiorno/cucina, corridoio, tre camere ed un servizio igienico.

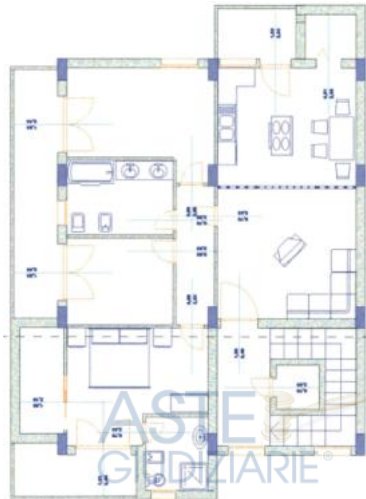
Fig. 8 - Subalterno 4 – appartamento

Preliminarmente si osserva che, per il subalterno 4, il CTU ha provveduto a redazione pratica DOCFA per aggiornare la planimetria catastale allo stato dei luoghi.

Dall'esame diretto dei luoghi e dal confronto con gli elaborati progettuali assentiti (All.3), è emerso che il balcone del locale cucina-soggiorno dell'unità subalterno 4 presenta dimensioni inferiori rispetto a quelle rappresentate negli elaborati depositati (Fig. 8).

Ai fini della stima, la **difformità relativa esclusivamente al subalterno 4** risulta sanabile e per la relativa regolarizzazione, comprensiva degli oneri tecnici e amministrativi, si stima una spesa complessiva pari a **€ 3.000,00**, da considerarsi in detrazione dal valore dell'unità immobiliare subalterno 4.
