# TRIBUNALE DI REGGIO CALABRIA

## CONSULENZA TECNICA D'UFFICIO PROCEDURA ESECUTIVA IMMOBILIARE N°32/2020 R.G.Es.

ELABORATO PERITALE C.T.U.

**ELABORATO PERITALE C.T.U.**

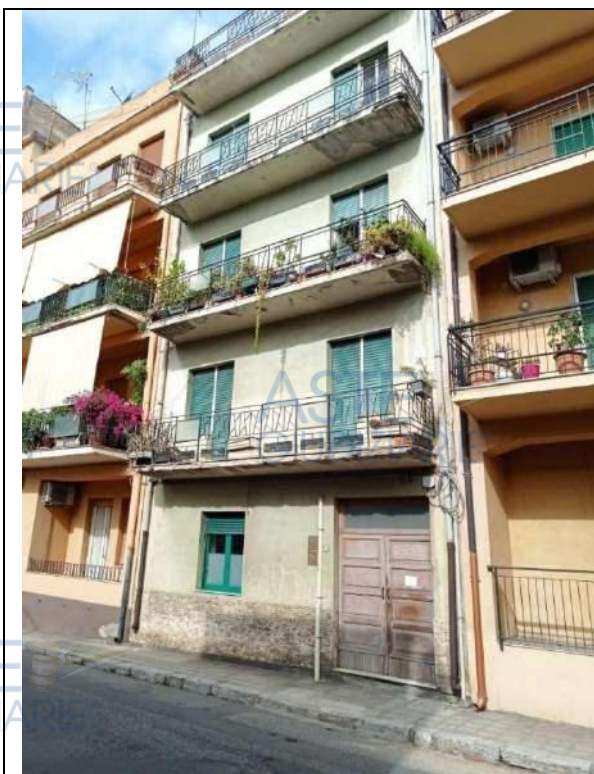
**Foto 2.** Vista esterna del fabbricato, prospetto principale, lato Sud

- il portone d'entrata del fabbricato, pur presentandosi in un buono stato di conservazione, necessita di manutenzione ordinaria mediante tinteggiatura (*si vedano Foto 2 e 4, Allegato 1*);

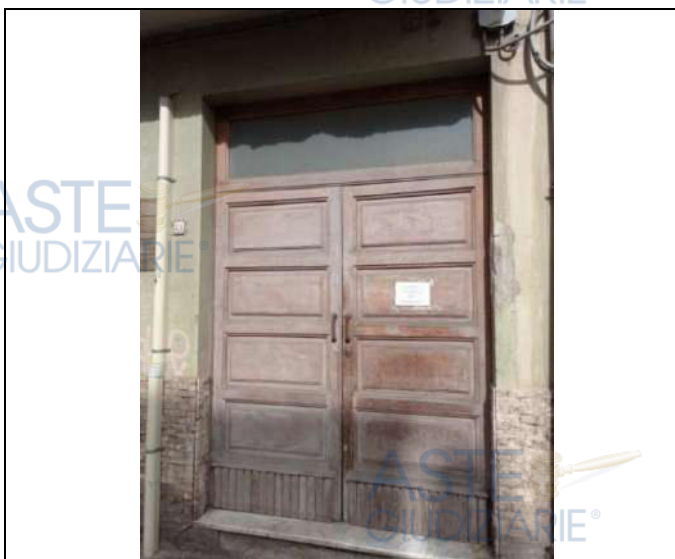
- ✓ l'accesso principale è garantito per mezzo di un portone d'entrata, posto sul lato Sud della facciata, in fregio alla via Botteghelle, realizzato in legno massello a due ante con sopraluce, di colore marrone, una volta percorso il marciapiede comunale (si vedano Foto 2 e 4, Allegato 1);

**Foto 4.** Particolare del portone di accesso alla scala del fabbricato dove sono presenti le unità abitative oggetto di pignoramento ai subb. 1,3,4 e 7

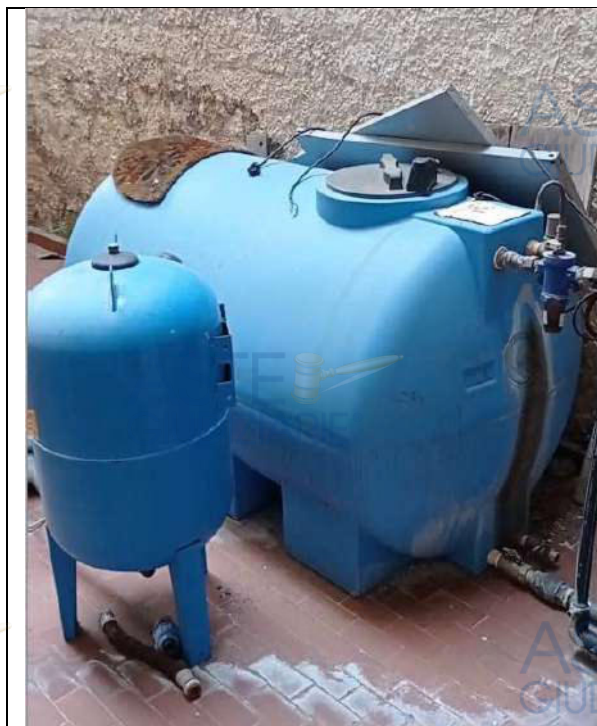
- ✓ gli appartamenti sono muniti di impianto autoclave, alimentato da un motore con serbatoio di accumulo posizionato all'esterno, in corrispondenza del cortile retrostante di proprietà (si vedano Foto 16, 17 e 18, Allegato 1);

**Foto 16.** Particolare della cisterna di accumulo acqua per alimentare le varie utenze dei beni, oggetto di pignoramento

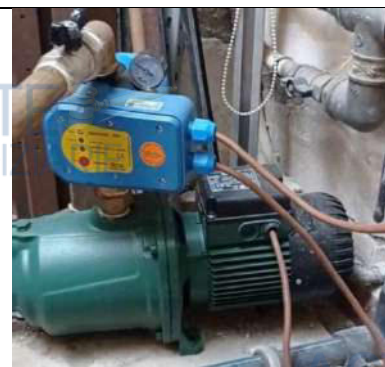
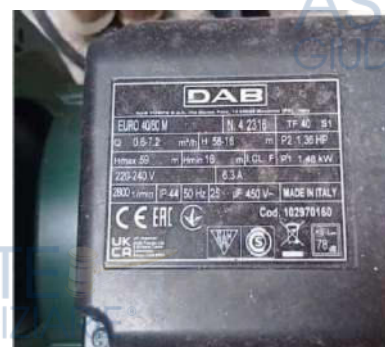
**Foto 17 e 18.** Particolare del motore dell'impianto autoclave

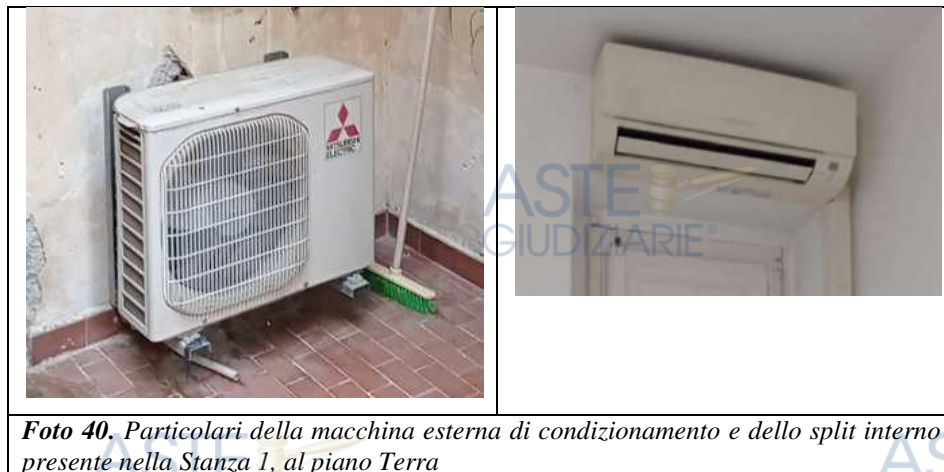
- la Stanza 1 è dotata di condizionatore d'aria, installato a parete, della tipologia inverter (caldo/freddo) (*si vedano Foto 40, Allegato 1*); ma, pur constatando che, lo stesso, si presenta funzionante ed in ottime condizioni, esso risulta privo di libretto degli impianti;

**Foto 40.** Particolari della macchina esterna di condizionamento e dello split interno presente nella Stanza 1, al piano Terra

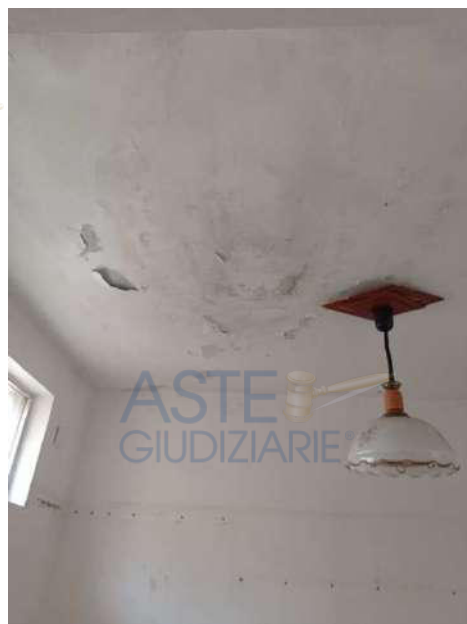
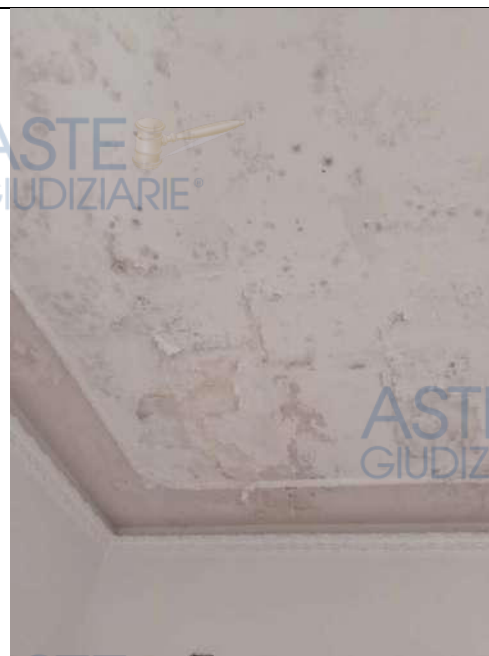
- l'immobile palesa problemi di defogliazione della pittura ed ammaloramento da infiltrazione di acqua proveniente dalla terrazza, come di seguito documentato fotograficamente (si vedano Foto 67, 68 e 69, Allegato 1);

**Foto 67.** Particolari dei problemi di defogliazione della pittura ed ammaloramento da infiltrazione di acqua proveniente dalla terrazza, presenti al piano Terzo

- i soffitti sono intonacati e tinteggiati di colore bianco, risultando, complessivamente, in buone condizioni, tranne per l'appartamento posto al piano Terzo che versa in cattivo stato, presentando defogliazione e distacchi a causa di problemi infiltrativi, come documentato fotograficamente nel paragrafo precedente (*si vedano Foto 67, 68 e 69, Allegato 1*);

- a) **redazione e presentazione di CILA, direzione lavori, e realizzazione delle opere** ad opera di un tecnico incaricato, atte ad eliminare i problemi legati alla cattiva/assente manutenzione ordinaria e straordinaria, dovuta alle infiltrazioni provenienti dalla terrazza praticabile, ovvero, sulle parti comuni: facciate lato Nord e Sud, sottobalconi, terrazza e abbaino.....**al costo presunto stimato di € 50.000,00**
- b) **redazione e presentazione di CILA, direzione lavori, e realizzazione delle opere** ad opera di un tecnico incaricato, atte al ripristino/adeguamento degli impianti

idrico ed elettrico al piano 3° (disabitato), nonché dei problemi legati alle infiltrazioni provenienti dalla terrazza praticabile.....**al costo presunto stimato di**

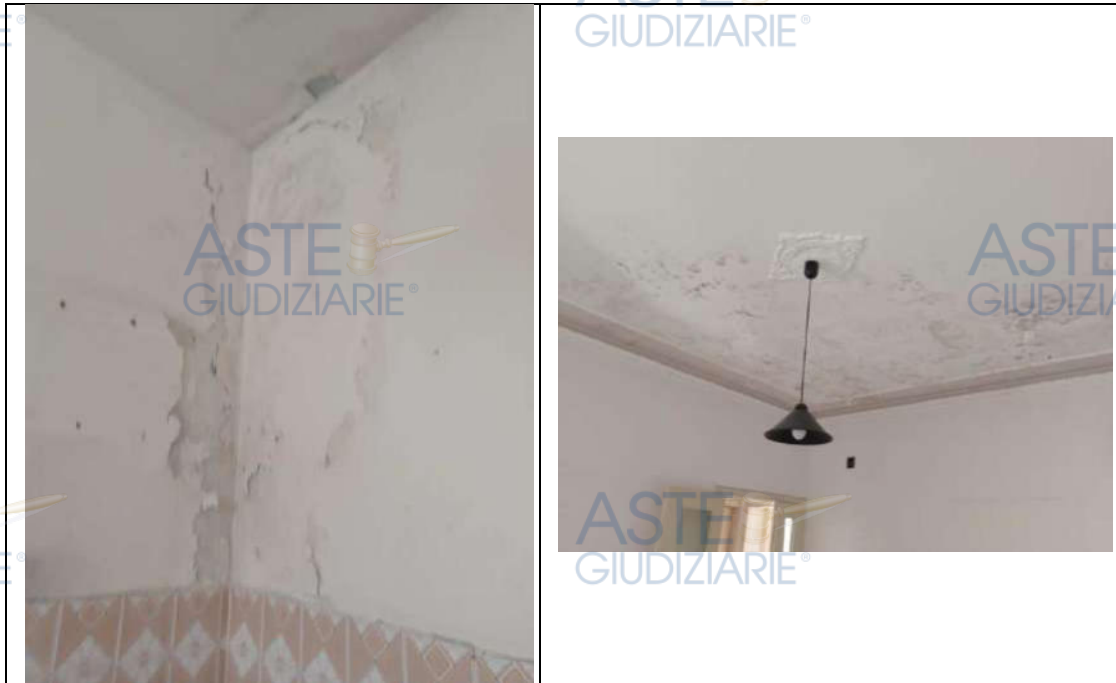
**Foto 68.** Particolari dei problemi di defogliazione della pittura ed ammaloramento da infiltrazione di acqua proveniente dalla terrazza, presenti al piano Terzo

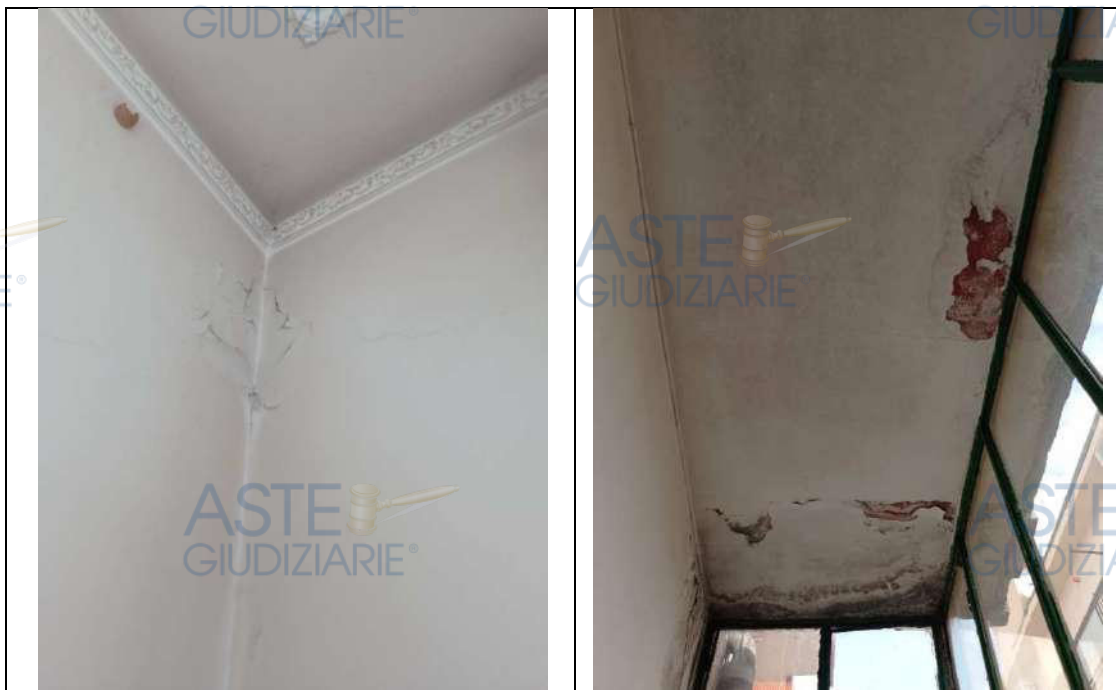
**Foto 69.** Particolari dei problemi di defogliazione della pittura ed ammaloramento da infiltrazione di acqua proveniente dalla terrazza, presenti al piano Terzo

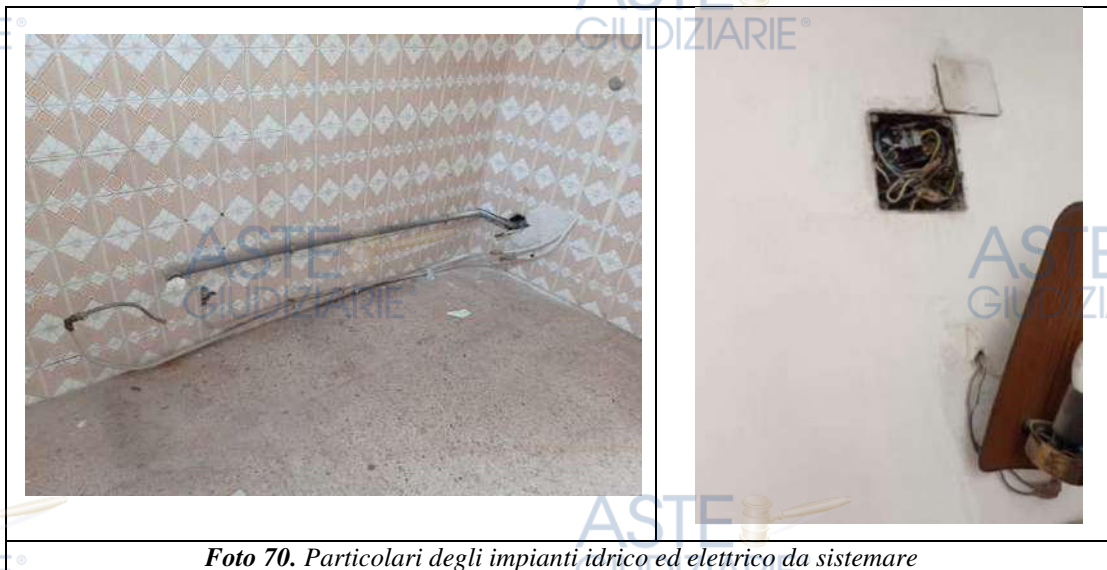
- L'immobile palesa problemi all'impianto idrico ed elettrico, che risultano non funzionanti (si vedano Foto 70, Allegato 1);

Foto 70. Particolari degli impianti idrico ed elettrico da sistemare

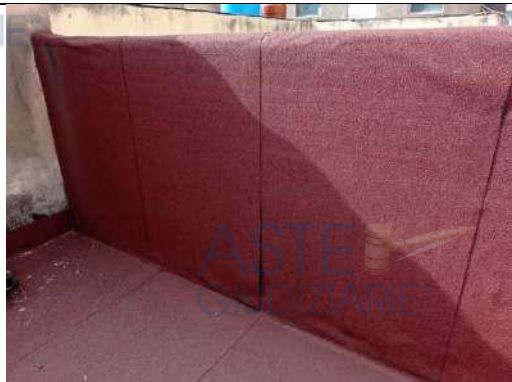
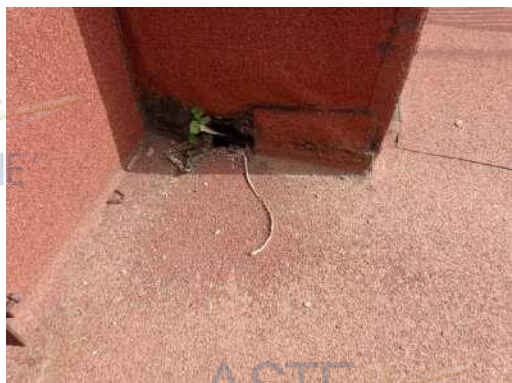
2. La **Terrazza praticabile lato Nord** possiede una superficie utile calpestabile di circa 24,71 mq. E' possibile accedervi dal Corridoio. Tale terrazza si presenta rivestita con strati di impermeabilizzazione adeguatamente sovrapposti; tuttavia, gli stessi, necessitano di interventi di sistemazione, in alcuni suoi tratti, in quanto risultano essere visibilmente danneggiati (*si vedano Foto 78 e 80, Allegato 1*).

3. La **Terrazza praticabile lato Sud** possiede una superficie utile calpestabile di circa 36,79 mq. E' possibile accedervi dal Corridoio, per mezzo di una porta in legno. Tale terrazza si presenta rivestita con strati di impermeabilizzazione adeguatamente sovrapposti; tuttavia, gli stessi, necessitano di interventi di sistemazione, in alcuni suoi tratti, in quanto risultano essere visibilmente danneggiati (*si vedano Foto 78 e 80, Allegato 1*).

**Foto 78.** Particolare dell'impermeabilizzazione presente sulle due terrazze praticabili, poste a Nord ed a Sud

- il lastrico solare si presenta in cattivo stato di conservazione, presentando un'impermeabilizzazione danneggiata in alcuni punti, che hanno favorito l'infiltrazione di acqua, con evidenti danni all'appartamento sottostante, al piano Terzo (sub 4); il solaio calpestabile dell'abbaino versa in cattivo stato di conservazione, presentandosi privo di adeguato sistema di smaltimento, mancando sia di canali di gronda che di pluviali per il normale deflusso dell'acqua piovana, nonché di adeguata impermeabilizzazione del piano di calpestio;

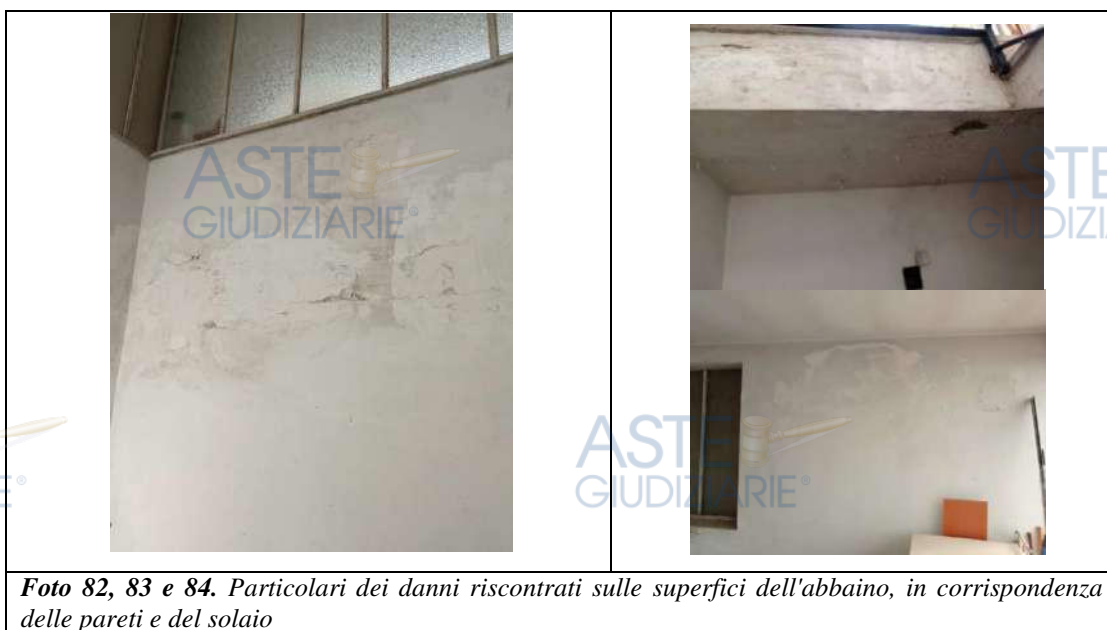
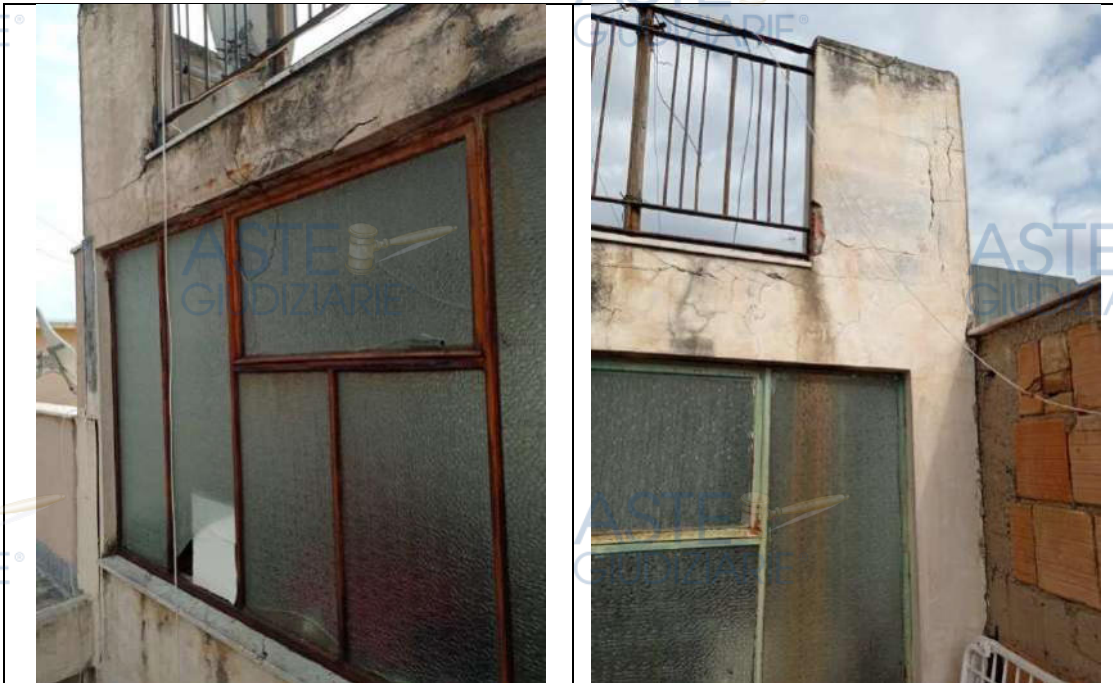
Di seguito si riporta la documentazione fotografica attestante i danni rilevati al fabbricato ed alle parti comuni, dove sono stati rilevati danni dovuti alle infiltrazioni.

**Foto 85 e 86.** Particolari dei danni causati dalle intemperie e dall'assenza di manutenzione del fabbricato

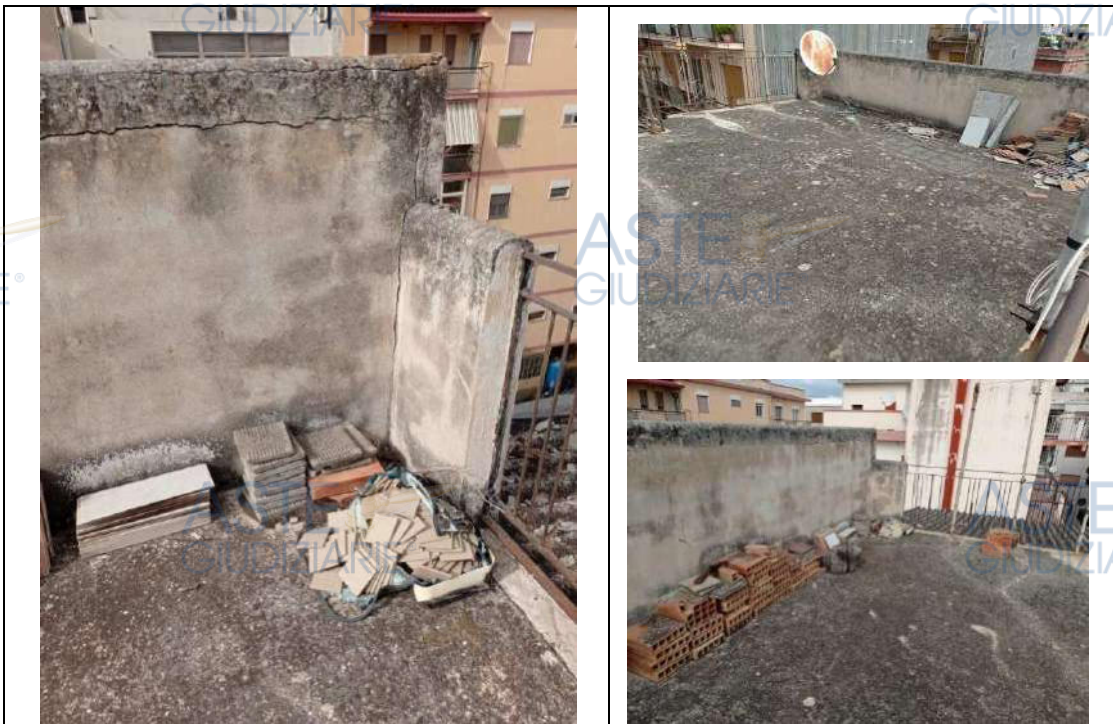
- le pareti ed il soffitto dell'abbaino versano in cattivo stato di conservazione, scaturito dall'assenza di impermeabilizzazione all'estradosso dello stesso, ossia, in corrispondenza del piano di calpestio, necessitando interventi di ripristino e di impermeabilizzazione (*si vedano Foto 82, 83 e 84, Allegato 1*).

**Foto 87, 88 e 89.** Particolari dei danni rilevati sull'abbaino, dove si osservano parapetti crepati, assenza di impermeabilizzazione, nonché depositi di materiale inerte
