Sezione Esecuzione
PROCEDURA ESECUTIVA IMMOBILIARE

R.G.Es. 34/2025

PREMESSA E QUESITI

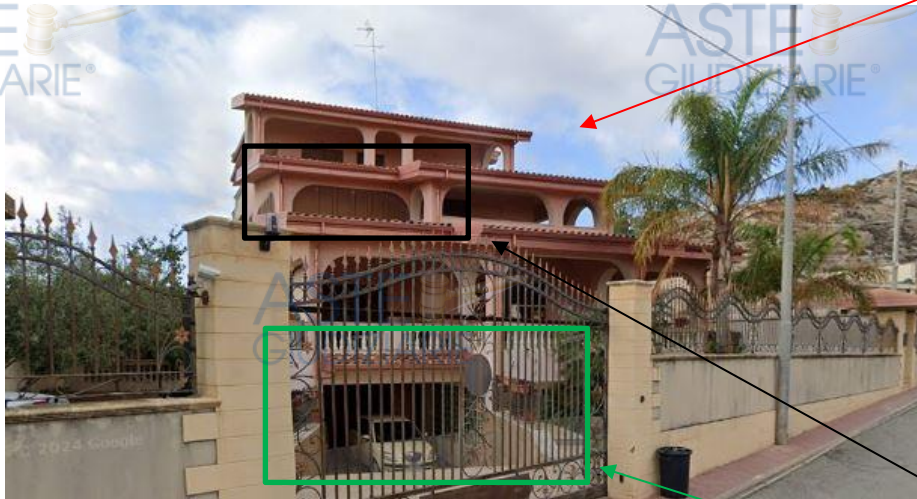
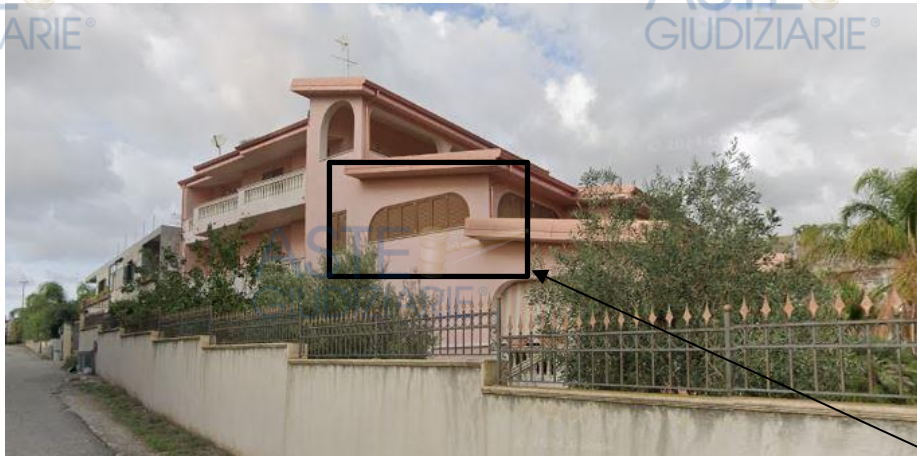
Fig. 4 – Prospetto Via Giuseppe Garibaldi ed Angolo Via Giuseppe Garibaldi

Per quanto concerne lo stato esterno dell'immobile, il prospetto risulta finito ed in buone condizioni. L'anno di costruzione, come indicato nella Concessione Edilizia, è il 1994. Per la stessa Concessione Edilizia fu presentata un'integrazione relativa ad una variante in corso d'opera per realizzare un ulteriore piano ed eseguire una diversa distribuzione interna oltre un piccolo aumento di superfici non residenziali quale porzione di balcone al piano primo nel 1998 (vedi Documentazione Urbanistica allegata). Di fatti il fabbricato è a tre elevazioni f.t. ed un piano seminterrato caratterizzato da due unità immobiliari (cantina e garage).

Il fabbricato è in buone condizioni, sia esternamente che internamente. (Allegato B1 – Documentazione fotografica).

u.i. oggetto di perizia

Ampliamento Piano 1°

Rampa non conforme al progetto urbanistico

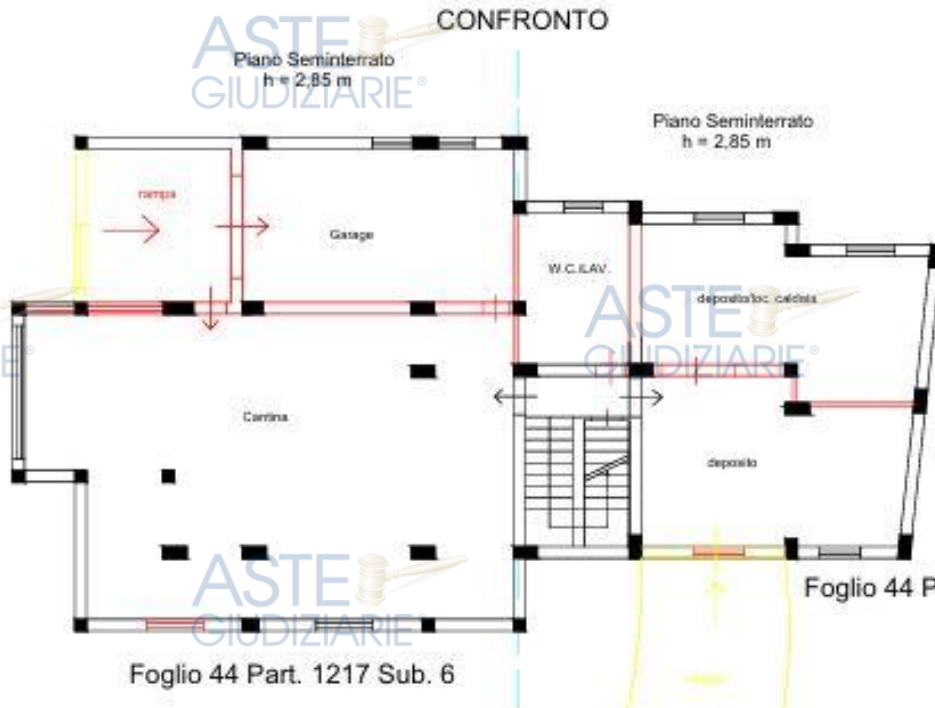
Figura 17 – Piano Piano S1 confronto tra variante urbanistica e stato reale dei luoghi

1. Al piano S1 (seminterrato) l'ingresso auto non è posizionato ad Est come da Progetto Urbanistico, ma ad Ovest lato opposto al corpo scala, tale posizionamento ha generato una riduzione della superficie utile di circa mq. 15,19 creatasi dall'innesto della rampa per l'accesso al Garage. Inoltre all'interno del seminterrato è stata realizzata una diversa distribuzione degli spazi interni (Vedi Allegato D – Elaborati Planimetrici Confronto Urbanistica – Catastale – Stato Reale).

1. Al Piano S1 (seminterrato):

- a) E' presente una rampa dalla parte opposta di dove si sarebbe dovuta realizzare e meno superficie di garage dove oggi è presente la rampa per una superficie lorda di circa mq. 20,16,
- b) Una diversa distribuzione degli spazi interni ed alcune lievi difformità per quanto concerne le aperture esterne (infissi),

Elementi planimetrici variante urbanistica non presenti nello stato reale dei luoghi
-

Differenze interne ed esterne rispetto alla variante urbanistica.

E' possibile comunque sanare le difformità interne all'unità immobiliare presentando una C.I.L.A. (Comunicazione di Inizio Lavori Asseverata) in Sanatoria e dunque pagando una sanzione amministrativa pari ad €. 1.000,00 al Comune di Motta San Giovanni e di €. 100,00 quali diritti di presentazione della pratica urbanistica oltre oneri di progettazione per le difformità interne. Per
