ELABORATO PERITALE

Procedura esecutiva immobiliare n° 44/2025 R.G.Es.
promossa da Omissis contro Omissis +1

Bene pignorato: Appartamento per civile abitazione di tipo economico (cat. A/3), posto al piano primo (2° f.t.), con area esterna di pertinenza esclusiva.

Ubicazione: Comune di Santo Stefano in Aspromonte (RC), località Gambarie, Traversa Prima di via Risorgimento n. 2 (già via Risorgimento n. 13).

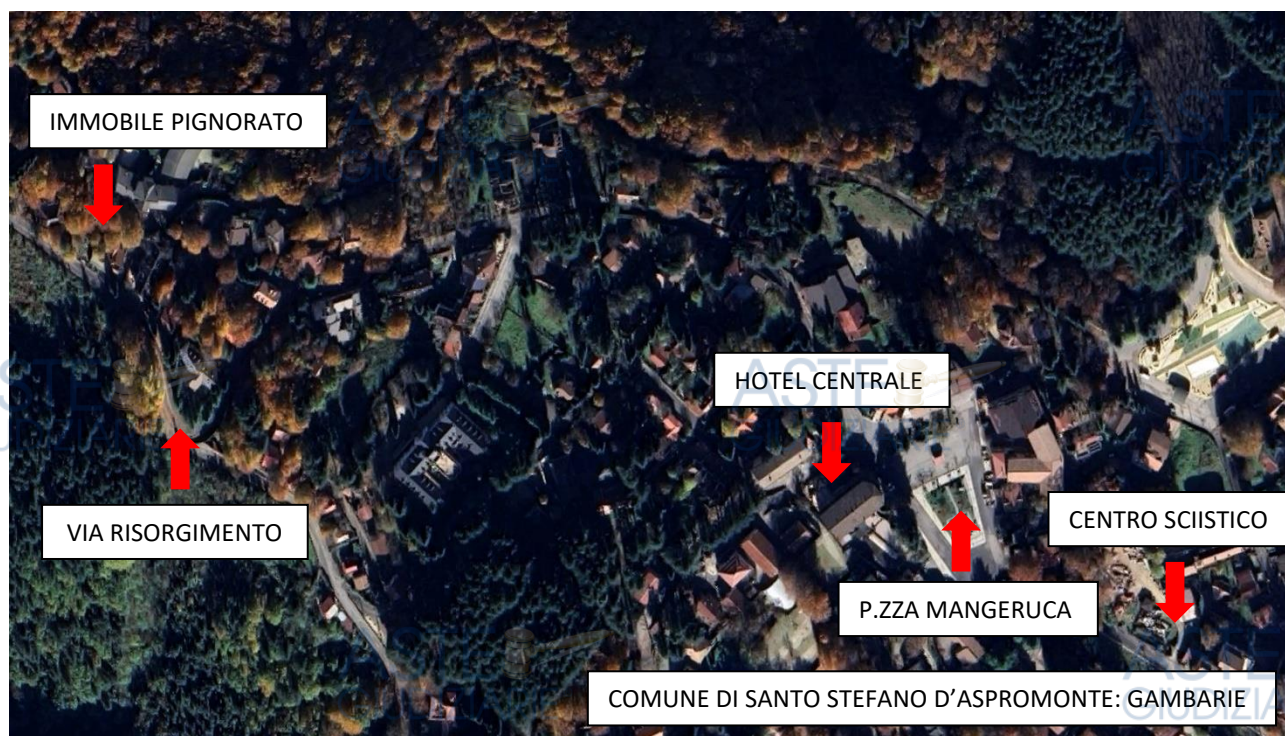
L'abitazione è posta al primo ed ultimo piano (2° f.t.) di un fabbricato isolato, realizzato con tipologia edilizia assimilabile a villino, sormontato da una copertura a falde inclinate ([foto 7](#)).

Vista generale del contesto in cui è inserito il bene pignorato.

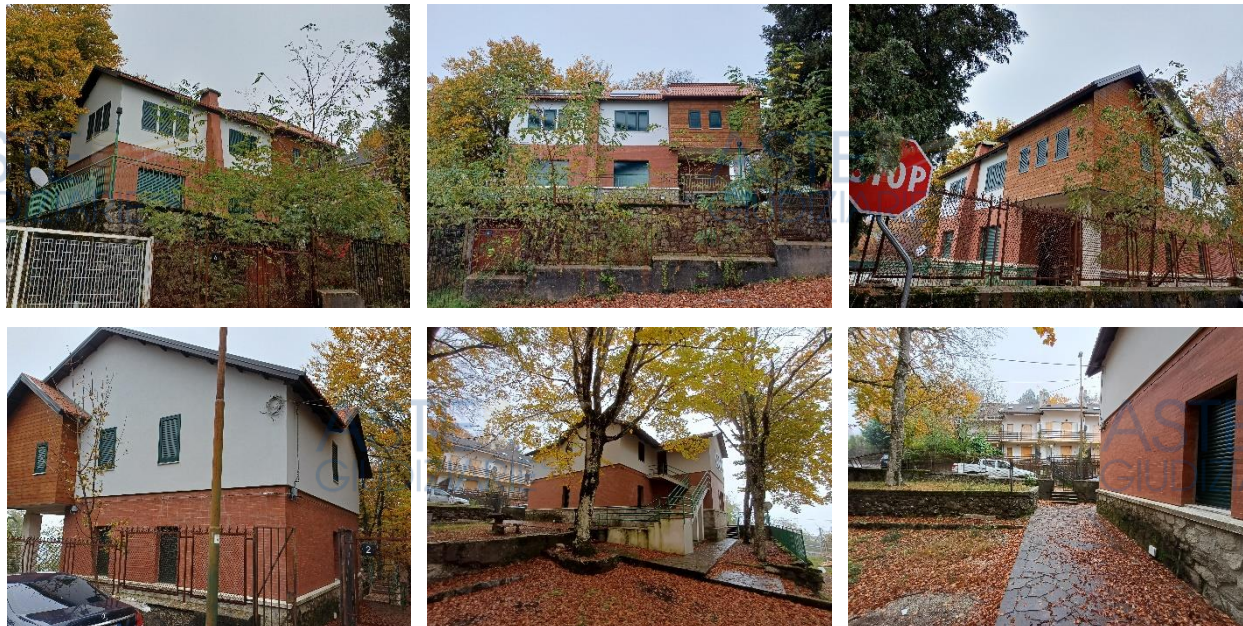
Il fabbricato, identificato catastalmente alla particella n. 21 e caratterizzato da uno schema planimetrico di forma irregolare, risulta articolato su due elevazioni fuori terra, oltre ad un piano parzialmente seminterrato, ed è composto complessivamente da tre appartamenti e da un box auto, censiti rispettivamente ai subalterni 9, 10, 11 e 12 ([All.04e](#)).

Vista esterna del fabbricato in cui è ubicata l’abitazione pignorata (ripr. completa in [All.03a](#)).

Il fabbricato insiste su lotto completamente recintato, delimitato da muratura in cemento sormontata da recinzione metallica; si rileva che una piccola porzione della recinzione sul fronte est risulta divelta (foto n° [10](#)).

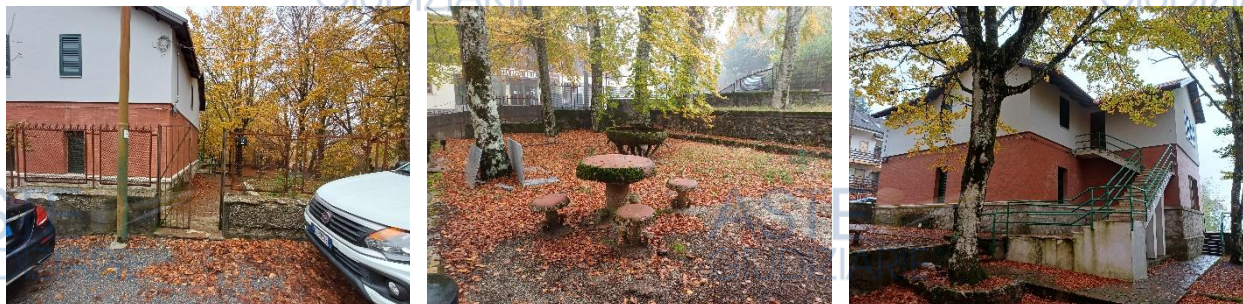
Vista esterna dell'ingresso pedonale, dell'area di pertinenza esclusiva del subalterno 10 e della scala di accesso al piano primo (ripresa completa in [All.03a](#)).

La scala di accesso, interamente scoperta, è pavimentata con lastre di marmo di colore chiaro ed è delimitata su entrambi i lati da ringhiere di ferro (foto n° [19](#), [20](#)).

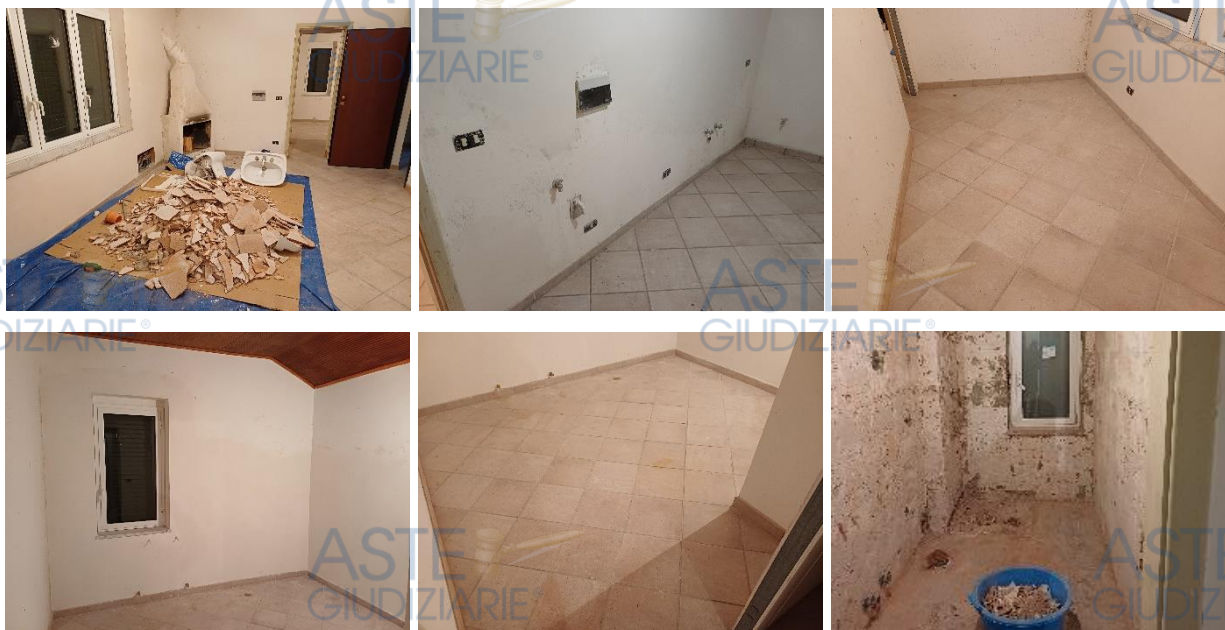
All'interno l'abitazione di presenta in parziale stato di ristrutturazione.

Il servizio igienico (ambiente 4), dotato di finestra, risulta completamente demolito, ad eccezione della sola impiantistica sottotraccia. Risultano mancanti tutti i sanitari, i rivestimenti e la pavimentazione, in parte stoccati nel soggiorno (foto n° [29](#), [30](#)).

Vista di alcuni locali interni dell'abitazione (riproduzione completa in [All.03b](#)).

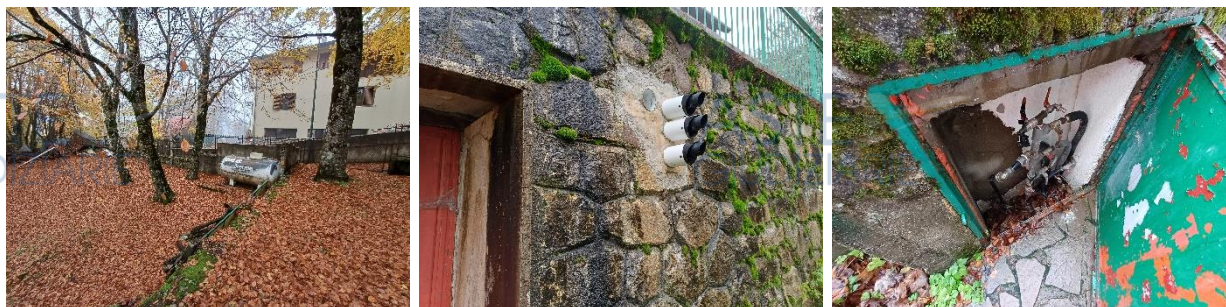
Vista dell'impianto di alimentazione condominiale gas e acqua (ripr. completa in [All.03a](#)).
