CONSULENZA TECNICA D'UFFICIO PROCEDURA ESECUTIVA IMMOBILIARE N°5/2024 R.G.Es.

ELABORATO PERITALE C.T.U.

ESECUZIONE IMMOBILIARE n°5/2024 R.G.E.

- Relazione di Consulenza Tecnica d'Ufficio

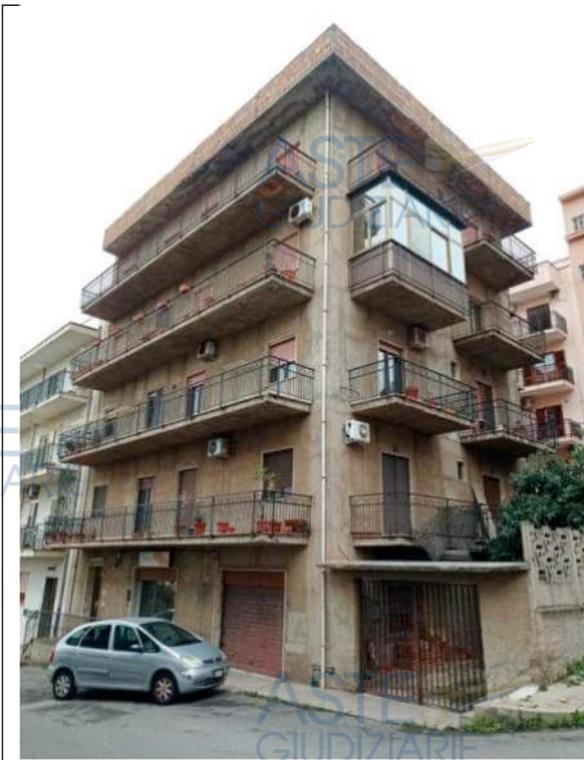
L'accesso al fabbricato viene servito da una scala che distribuisce i vari piani, con accesso unico esterno posto in fregio alla strada di via Sbarre Superiori, al n°95/M, come in foto di seguito riportata (si veda Foto 2, Allegato 1).

Foto 2. Vista esterna del fabbricato, prospetto principale Sud e prospetto laterale Est

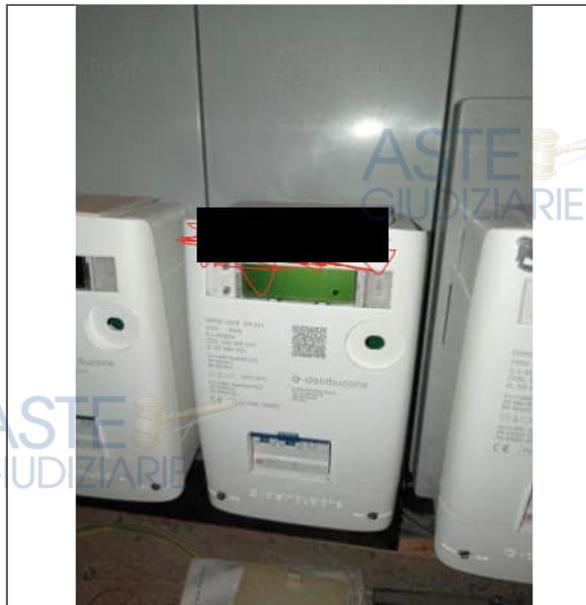
- ✓ il contatore dell'energia elettrica è installato sul fianco destro del vano ascensore, nell'androne, collocato in apposito quadretto (si veda Foto 8, Allegato 1);

Foto 8. Particolare del contatore elettrico che serve l'appartamento posto al piano terzo

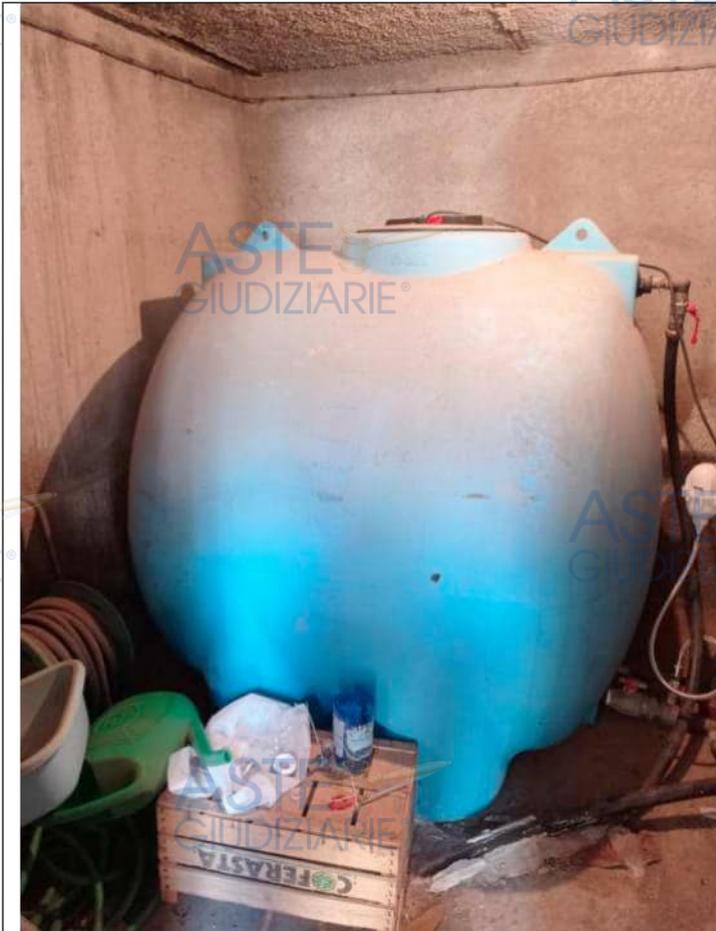
- ✓ l'appartamento è munito di impianto autoclave, alimentato da un motore, con cisterna di accumulo, posizionato all'interno di un vano al piano terra (si vedano Foto 14, 15 e 16, Allegato 1);

Foto 14. Particolare della cisterna di accumulo acqua per alimentare le varie utenze

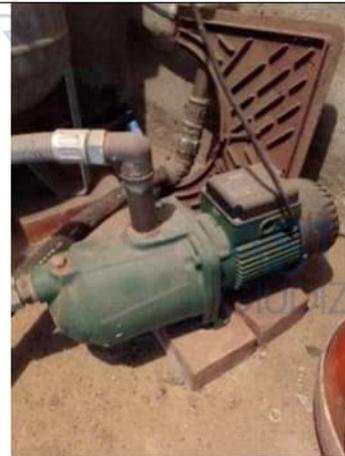
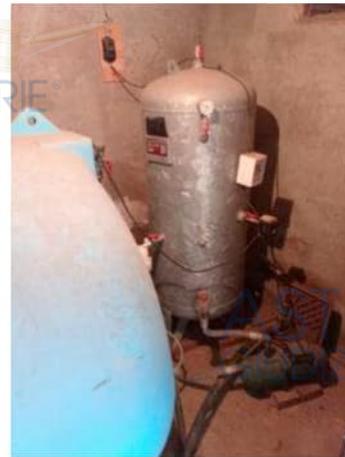
Foto 15 e 16. Particolari del motore dell'impianto autoclave

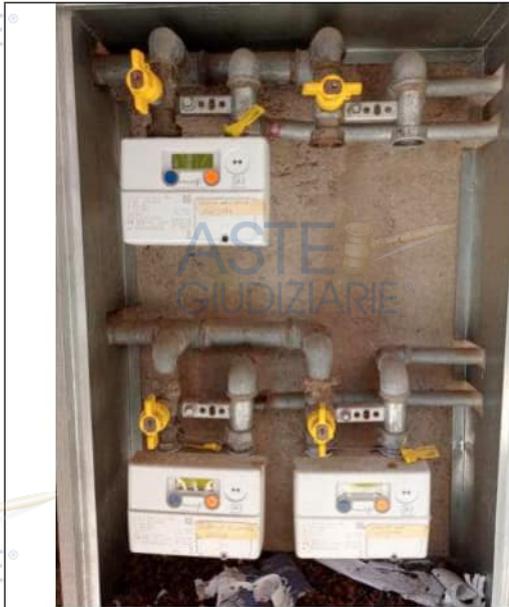
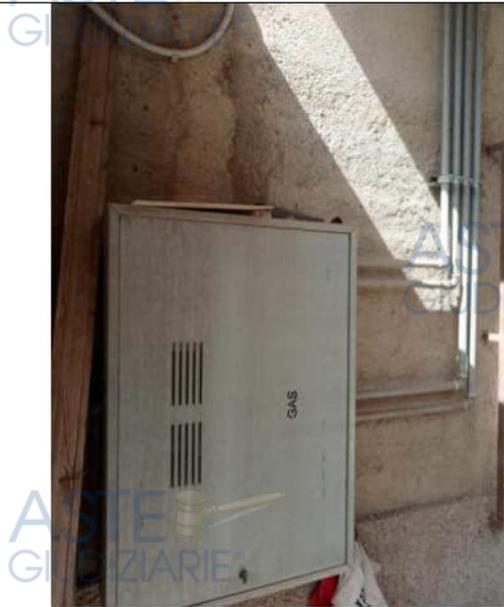
l'appartamento è munito di impianto metano mediante quadro installato al piano terra, da cui si diparte la tubazione; la caldaia risulta installata sul balcone (si vedano Foto 17 e 18, Allegato 1);

Foto 17. Particolare dei contatori gas metano, posti all'esterno del fabbricato, che servono i vari appartamenti

Foto 18. Particolare del quadro dove sono sistemati i contatori gas metano

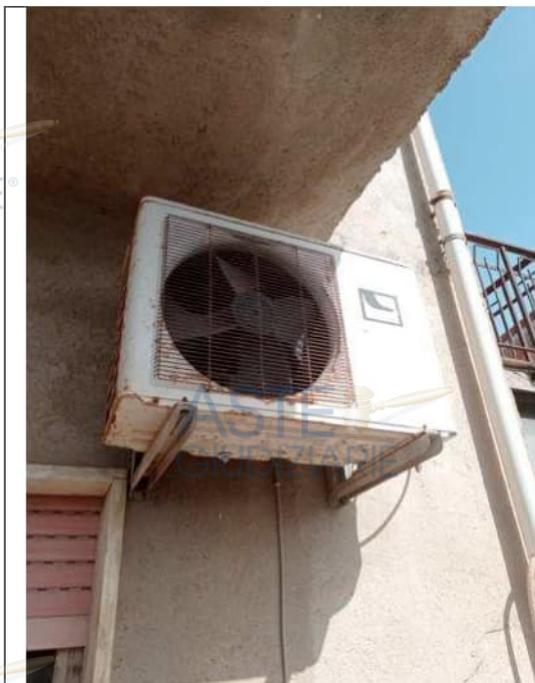
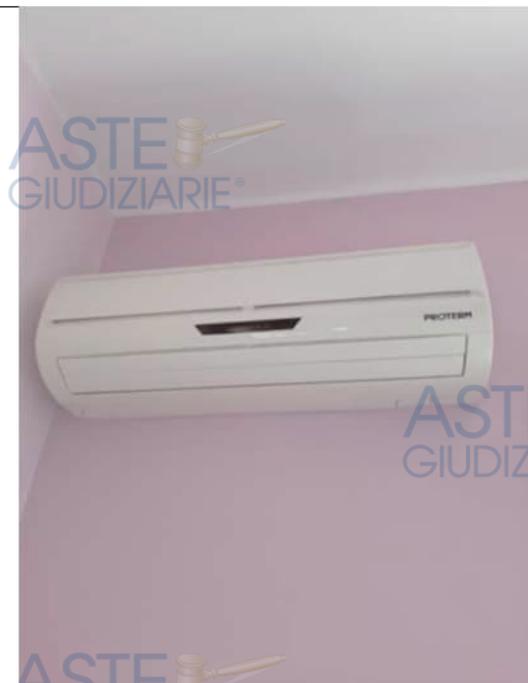
- ✓ l'appartamento è munito di impianto di riscaldamento/raffrescamento mediante l'installazione di inverter climatizzatori, posti in alcune camere dell'appartamento (si vedano Foto 19 e 20, Allegato 1);

Foto 19. Particolare del motore condizionatore posto all'esterno del fabbricato

Foto 20. Particolare dello split interno del sistema di condizionamento

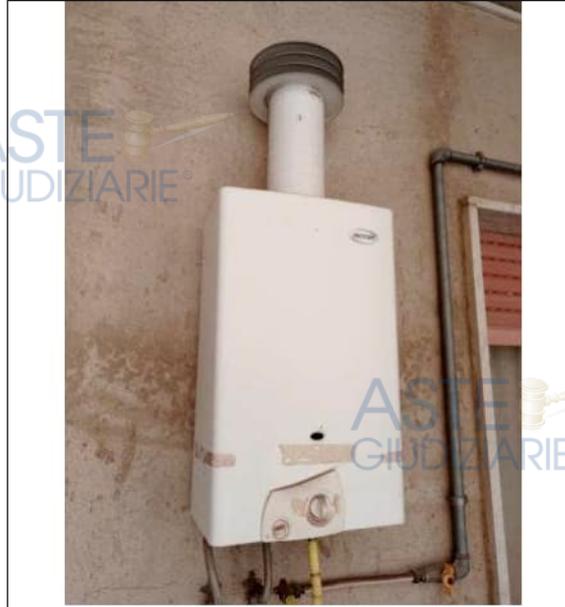
✓ è dotato di uno scaldino alimentato a gas metano che produce acqua calda sanitaria, servendo la cucina ed i due bagni (si veda Foto 21, Allegato 1);

Foto 21. Vista del presente scaldino per l'acqua calda sanitaria

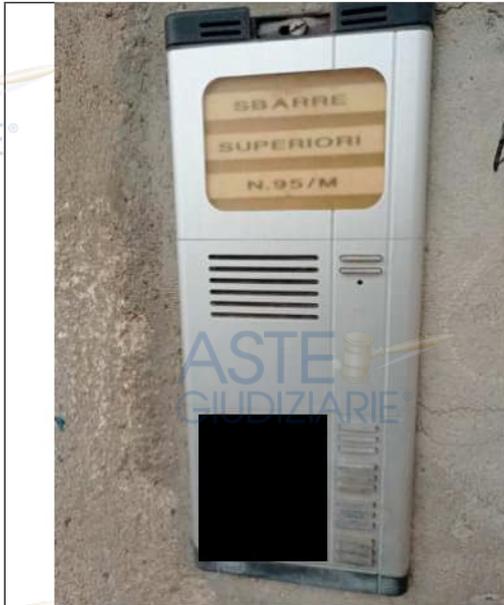
Foto 22. Particolare del citofono posto all'esterno del fabbricato

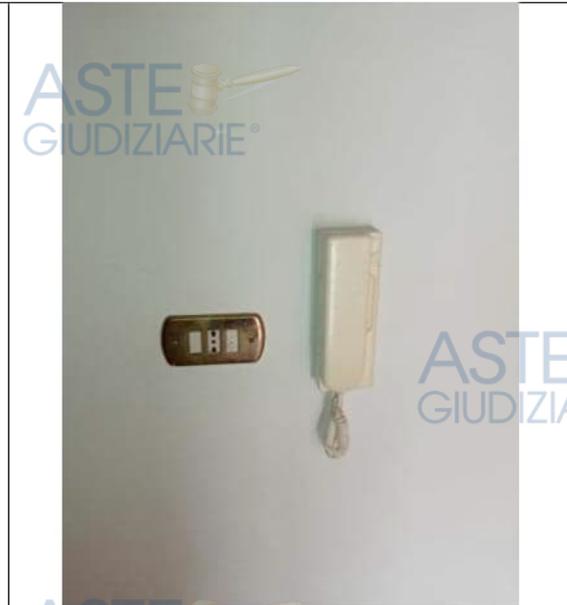
Foto 23. Particolare del sistema citofonico posto all'interno dell'immobile, di che trattasi

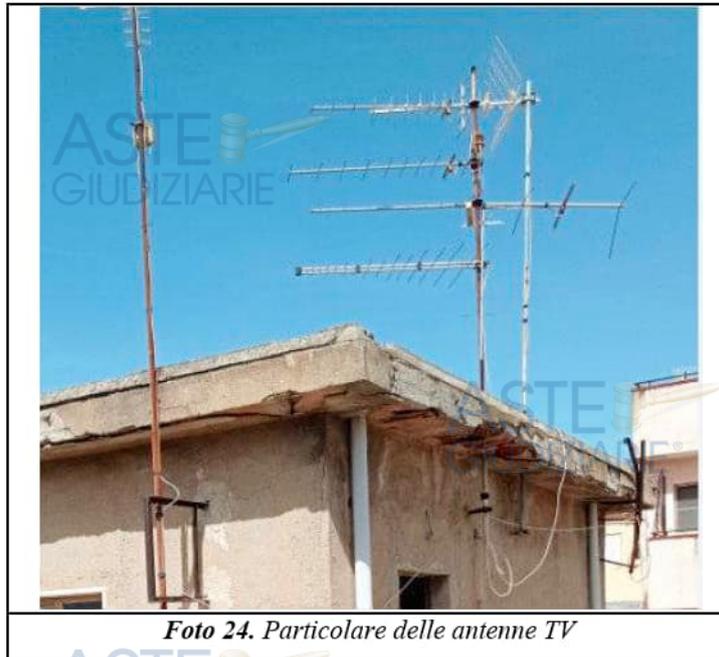
- ✓ l'appartamento è munito di impianto TV, con installazione della rispettiva antenna posta sul solaio dell'abbaino, al piano 5° (6° f.t.) (si veda Foto 24, Allegato 1);

Foto 24. Particolare delle antenne TV

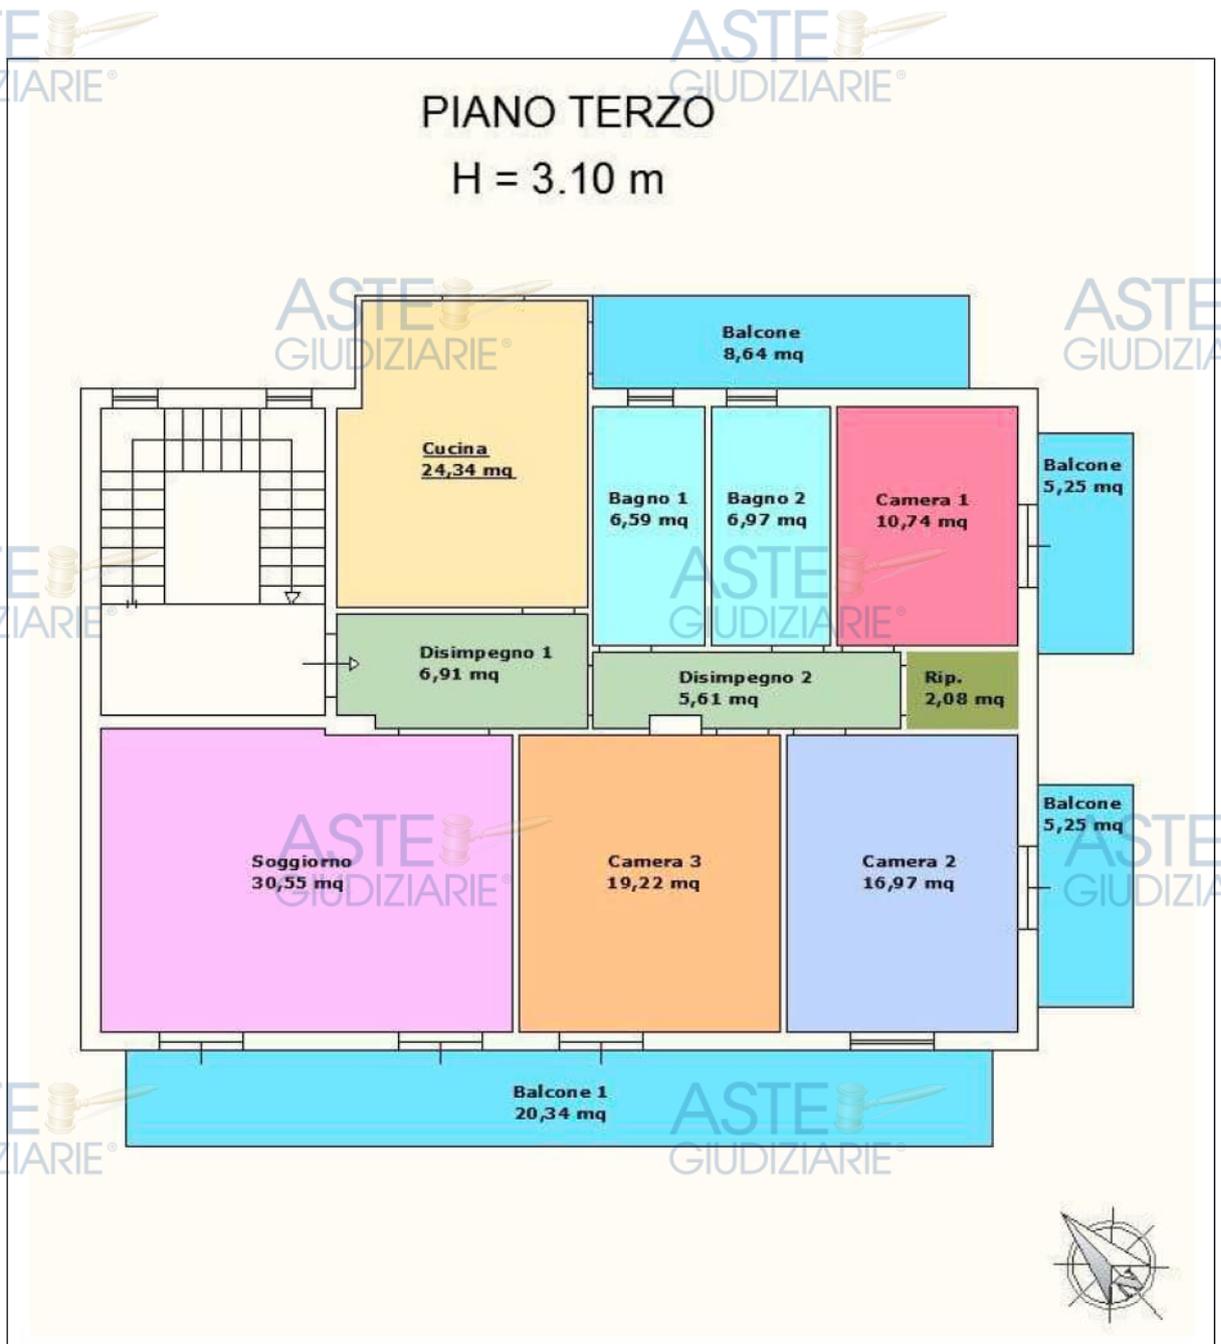
Elaborato Grafico 1. Elaborato Planimetrico: Ricostruzione C.T.U. dello stato di fatto dell' immobile oggetto di pignoramento, identificato con la particella n°xxx, sub 7, al terzo piano

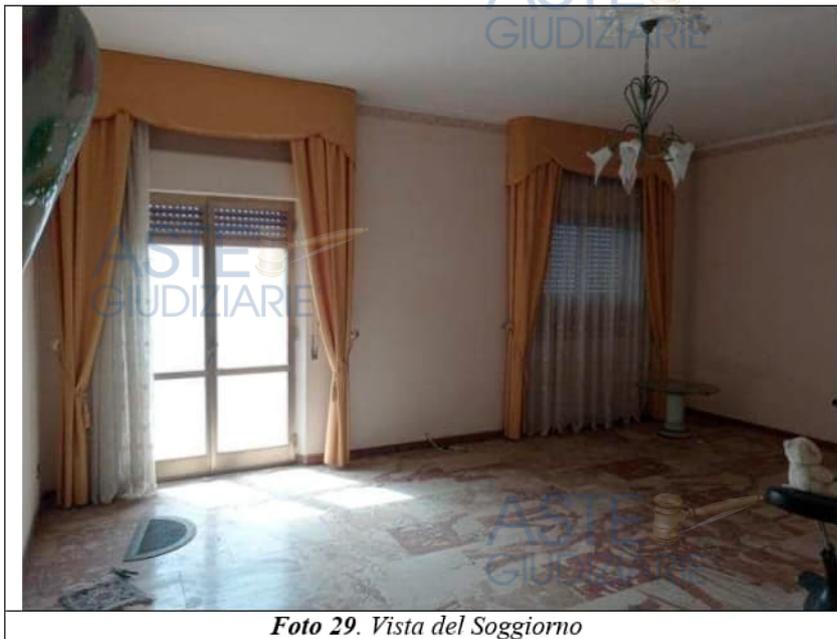
2. Il **Soggiorno** (si veda Foto 29, Allegato 1), possiede una superficie utile calpestabile di circa mq 30,55. E' possibile accedervi dal corridoio, per mezzo di una porta in legno, di colore marrone.

Foto 29. Vista del Soggiorno

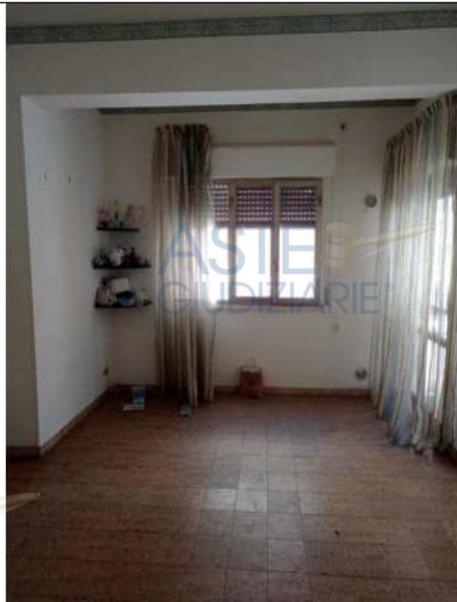
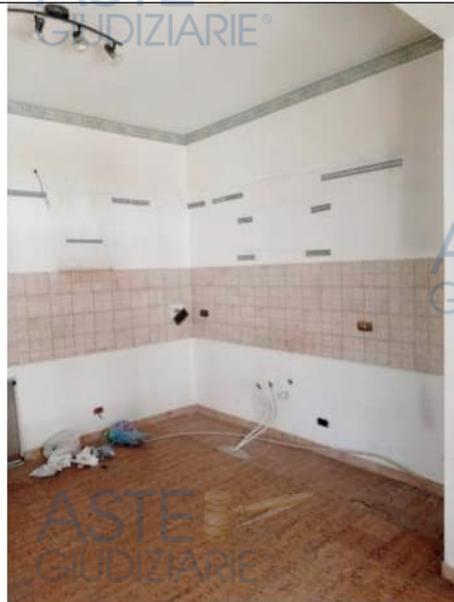
3. La **Cucina** (si vedano Foto 30 e 31, Allegato 1), possiede una superficie utile calpestabile di circa mq 24,34. E' possibile accedervi dal corridoio, per mezzo di una porta in legno, di colore marrone.

Foto 30. Vista della Cucina

Foto 31. Vista della Cucina

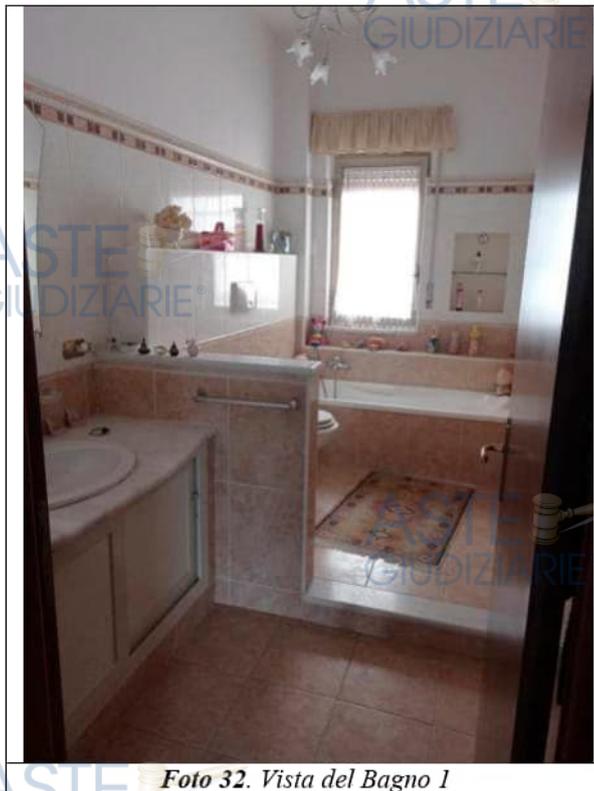
4. Il **Bagno 1** (si veda Foto 32, Allegato 1), possiede una superficie utile calpestabile di circa mq 6,59. E' possibile accedervi dal corridoio per mezzo di una porta in legno, di colore marrone.

Foto 32. Vista del Bagno 1

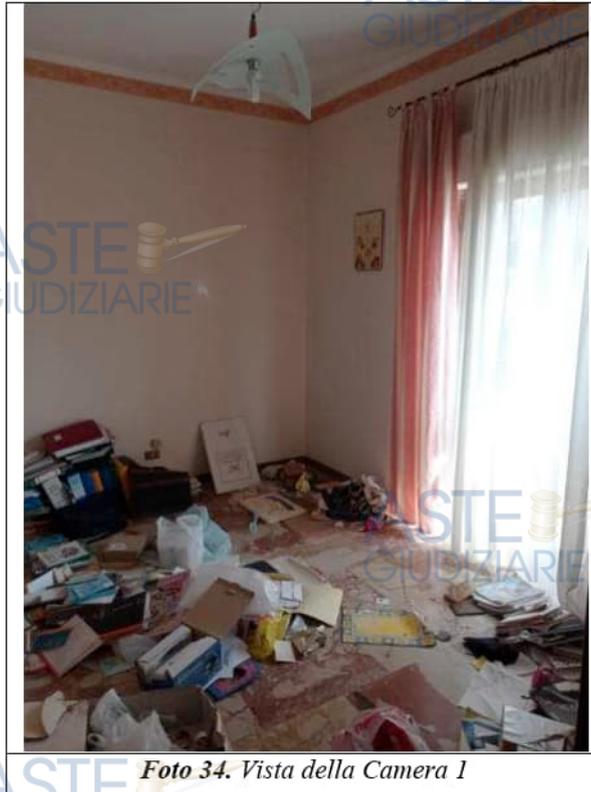
6. La **Camera 1, a Nord-Est** (si veda Foto 34, Allegato 1), possiede una superficie utile calpestabile di circa mq 10,74. E' possibile accedervi dal corridoio per mezzo di una porta in legno, di colore marrone.

Foto 34. Vista della Camera 1

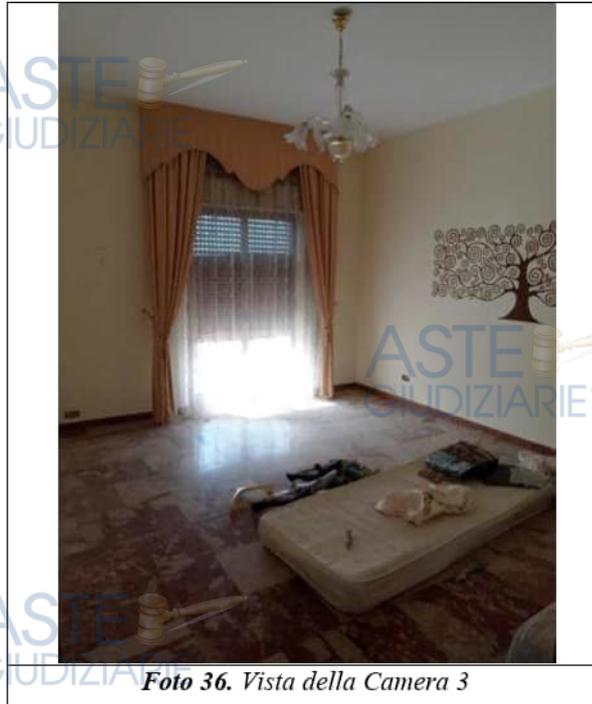
8. La **Camera 3, a Sud-Ovest** (si veda Foto 36, Allegato 1), possiede una superficie utile calpestabile di circa mq 19,22. E' possibile accedervi direttamente dal corridoio mediante una porta in legno, di colore marrone.

Foto 36. Vista della Camera 3

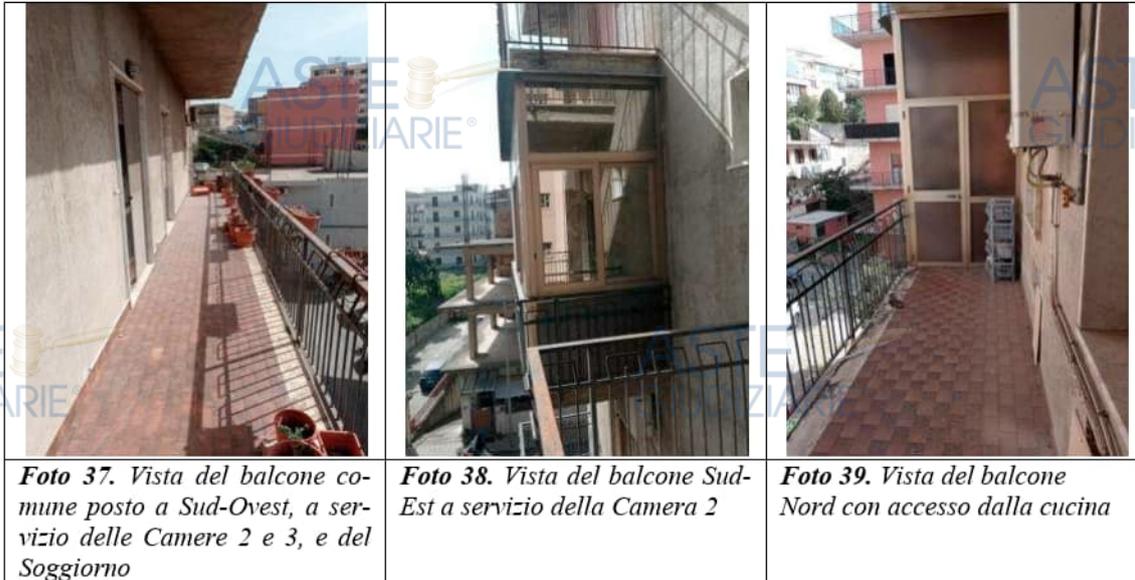
Si fa presente che il balcone, posto a Sud-Est, è stato chiuso completamente a veranda, mentre, quello posto a Nord, solo parzialmente, con corrispondente applicazione, sui parapetti, di finestrature.

- un parapetto in ferro, tinteggiato di colore nero;
- una pavimentazione in piastrelle di ceramica da esterno a forma rettangolare, di colore marrone;
- un marmo di colore bianco posto nella parte terminale della pavimentazione; le soglie delle porte-finestre e delle finestre risultano dello stesso materiale e colore.

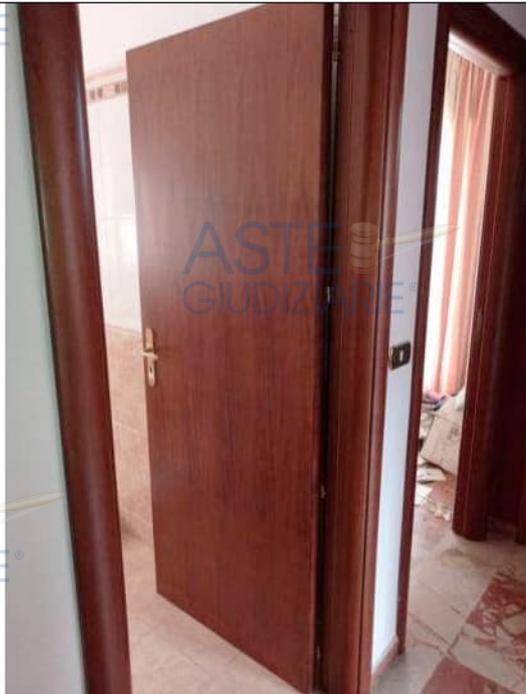
Foto 40. Particolare della tipologia di porta interna, in legno

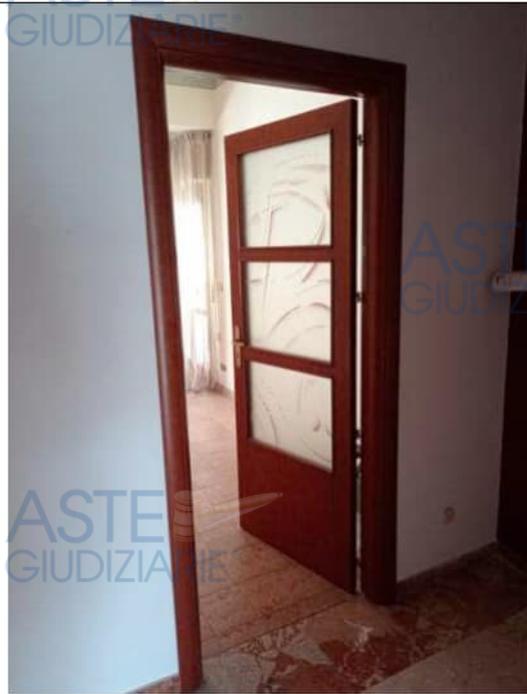
Foto 41. Particolare della tipologia di porta interna, in legno con vetrate, presente in cucina

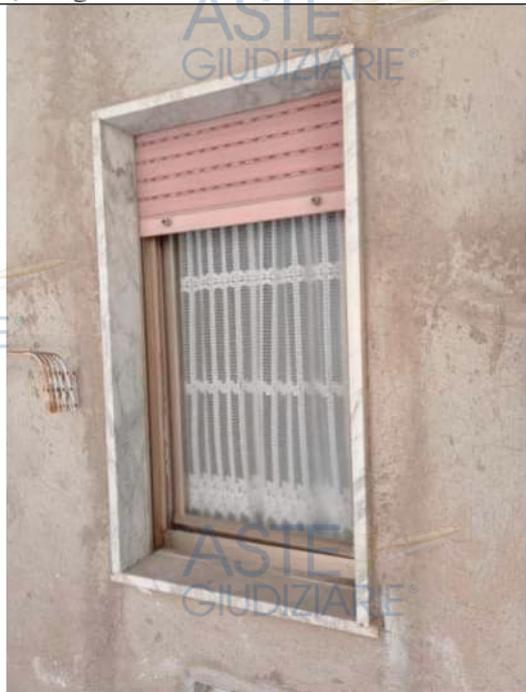
Foto 42. Particolare della tipologia di finestra, in alluminio, ad un'anta, vetro singolo, con avvolgibile in PVC

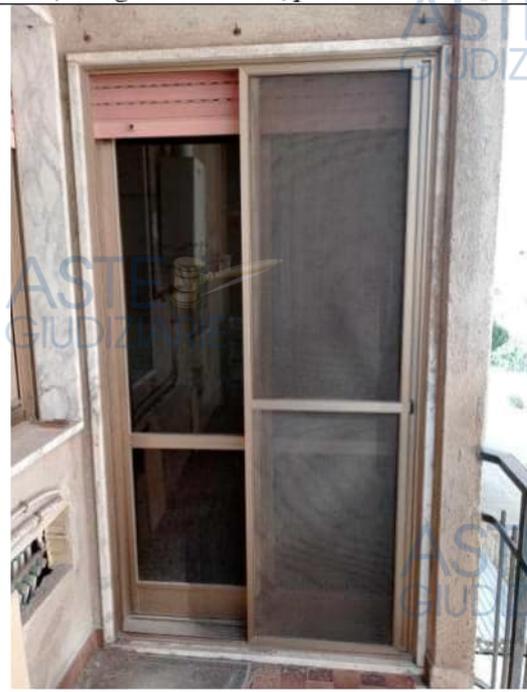
Foto 43. Particolare della tipologia di porta finestra, in alluminio, a due ante, con avvolgibili in PVC

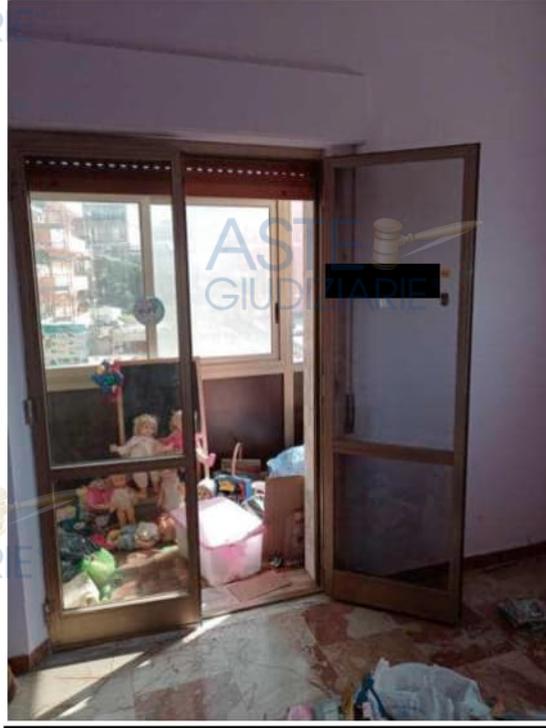
Foto 44. Particolare della tipologia di porta-finestra, in alluminio, a due ante, con avvolgibili in PVC, vista dall'interno

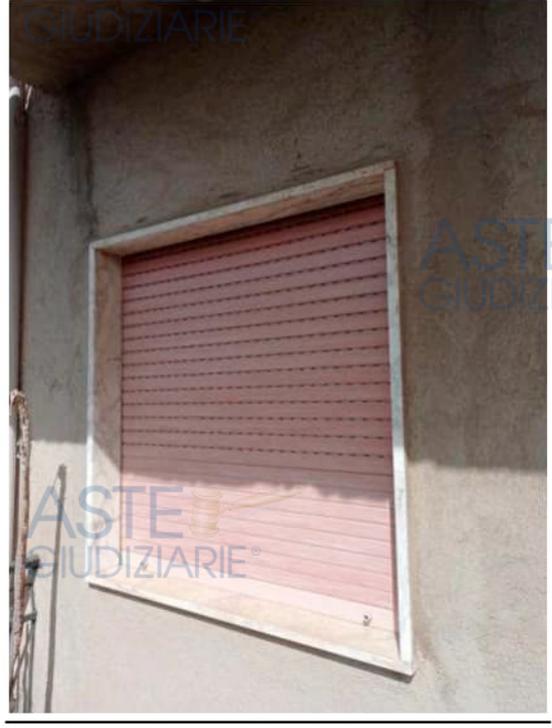
Foto 45. Particolare della tipologia di avvolgibili in PVC

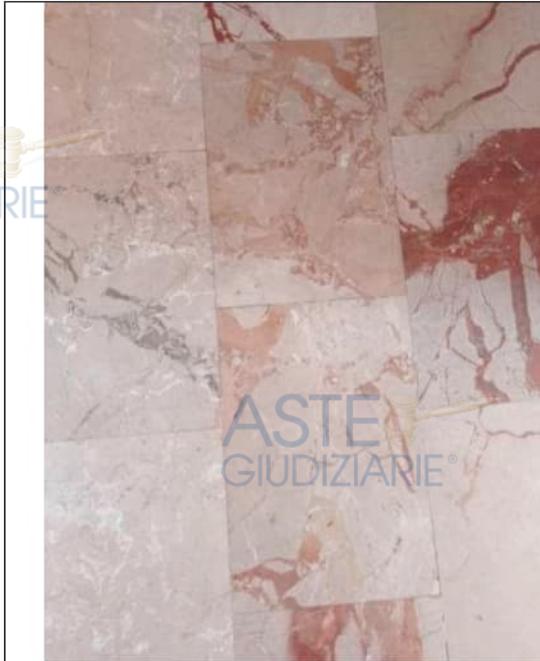
Foto 46. Particolare della tipologia di pavimentazione, in marmo, presente nell'immobile, al piano terzo (quarto f.t.)

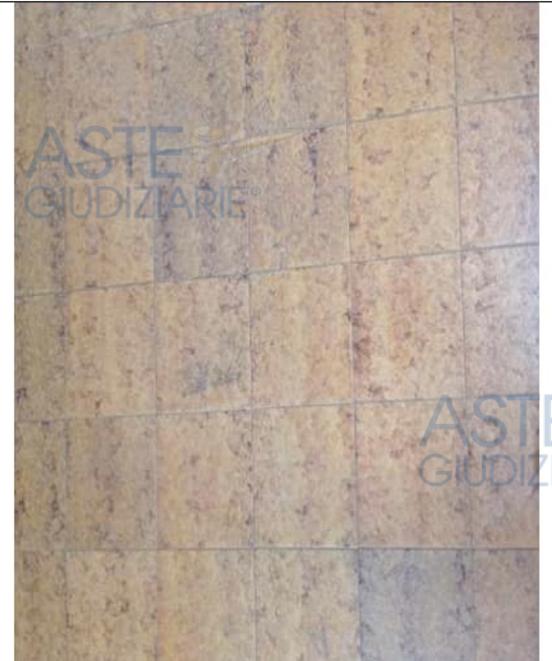
Foto 47. Particolare della tipologia di pavimentazione, in piastrelle di ceramica, presente all'interno dell'ambiente cucina, nell'immobile, al piano terzo

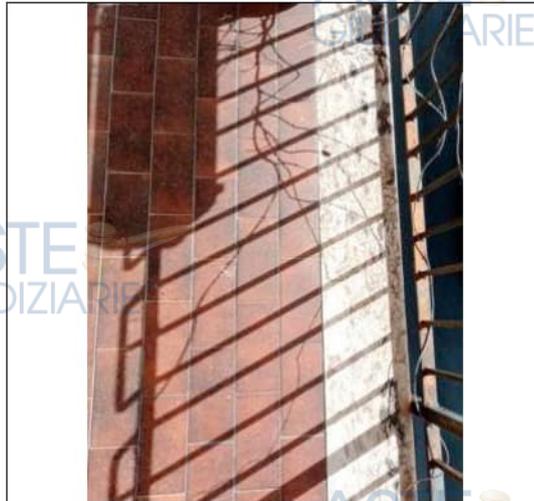
Foto 48. Particolare della tipologia di pavimentazione, in piastrelle di ceramica, presente sui balconi dell'immobile

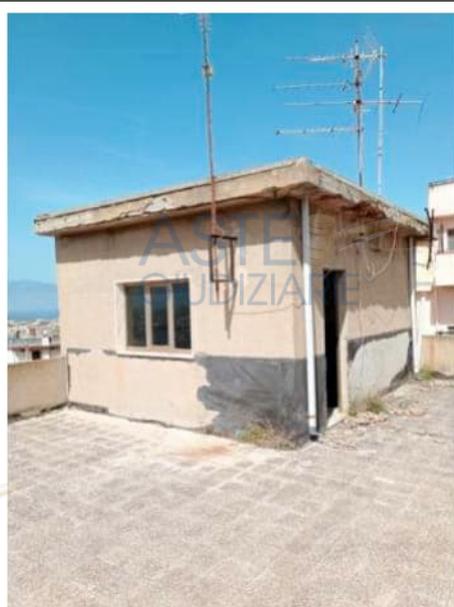
Foto 49. Vista dell'abbaino della Terrazza

- la pavimentazione della terrazza e dell'abbaino si presentano in cattivo stato di conservazione, presentando un'impermeabilizzazione assente o danneggiatasi col tempo, che hanno favorito l'infiltrazione di acqua, con evidenti danni all'appartamento immediatamente sottostante, in corrispondenza, anche, dei sottobalconi, all'estradosso del solaio della terrazza; il solaio dell'abbaino versa in cattivo stato di conservazione, presentandosi privo di adeguato sistema di smalti-

Complessivamente, il fabbricato, necessita di interventi di manutenzione straordinaria, all'interno dell'abbaino, all'esterno in terrazza, nei sottobalconi e frontalini, su tutti i prospetti, per il ripristino delle parti ammalorate, come conseguenza diretta dei problemi legati all'infiltrazione di acqua proveniente dalla terrazza, necessitando di una evidente ristrutturazione/impermeabilizzazione delle parti, meglio rappresentate fotograficamente nelle pagine precedenti (si veda Allegato 1).

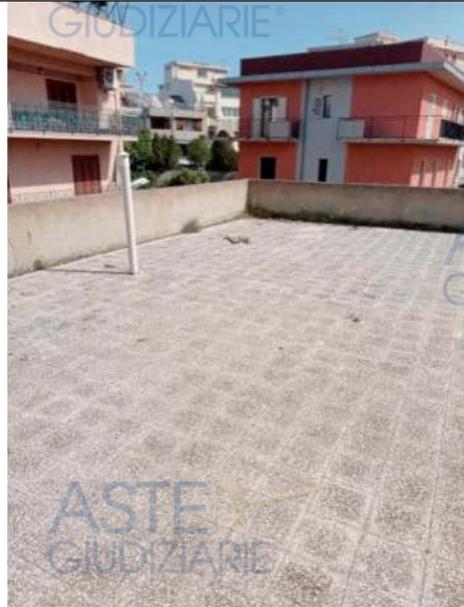
1. La **Terrazza praticabile**, posta al piano quinto (6° f.t.) (si vedano Foto 49 e 50, Allegato 1), possiede una superficie utile calpestabile di circa mq 192,00.

Foto 50. Vista della Terrazza

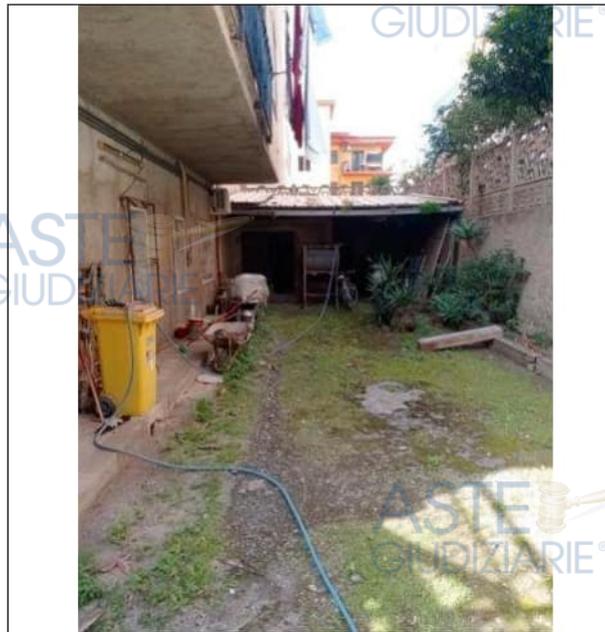
Foto 52. Vista della Corte, lato Nord-Est

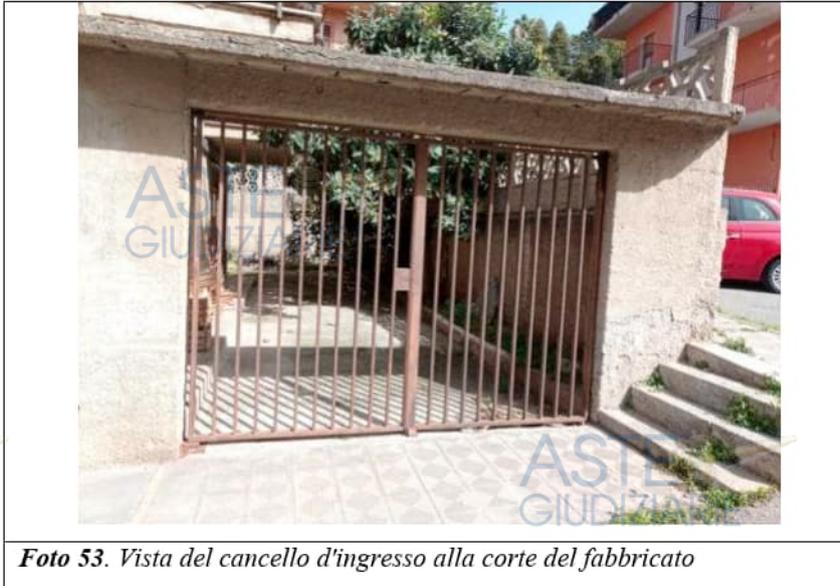
Foto 53. Vista del cancello d'ingresso alla corte del fabbricato

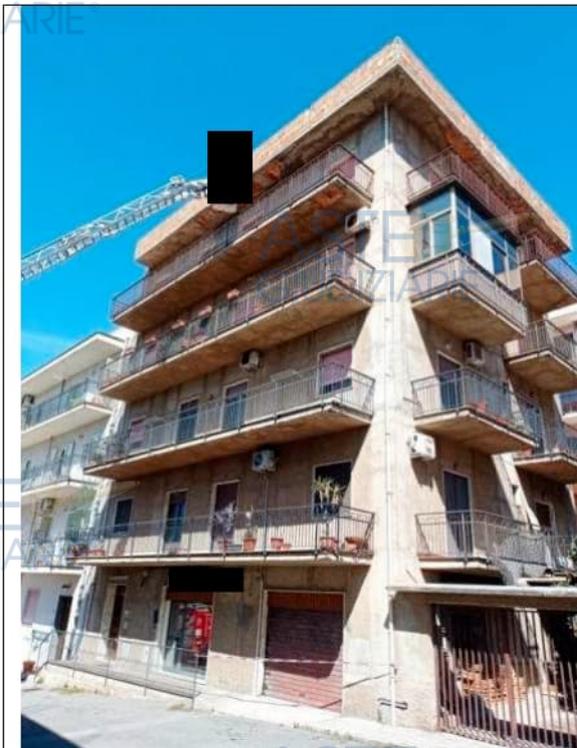
N.B.: Sulla scorta di tali indicazioni, il C.T.U. ed il Custode Giudiziario hanno provveduto alla segnalazione al Comando dei Vigili del Fuoco per la messa in sicurezza del fabbricato e dell'immobile, oggetto di pignoramento, preservando, così, l'incolumità di persone e cose; gli stessi, in data 26/04/2024, hanno provveduto allo spicconamento delle parti ammalorate ed immediatamente pericolanti. Di seguito, si forniscono foto che imprimono le suddette operazioni.

Foto 54. Vista del fabbricato dove è stato effettuato l'intervento di messa in sicurezza da parte dei Vigili del Fuoco

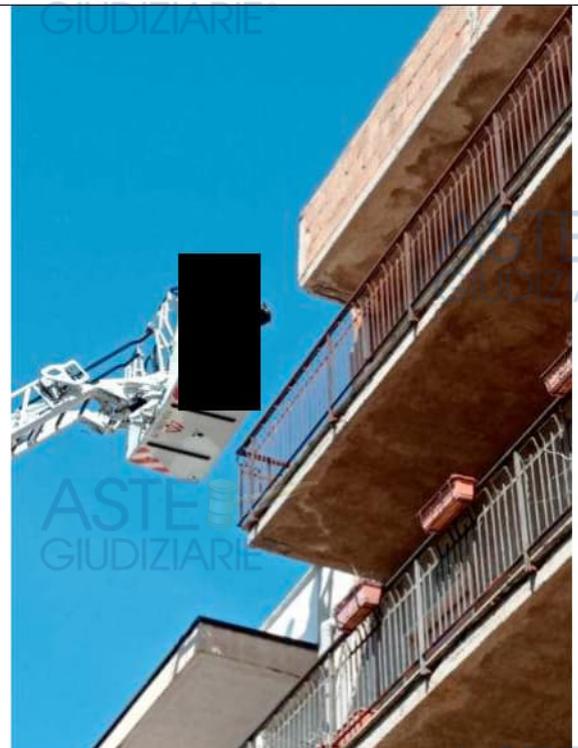
Foto 55. Particolare dell'intervento di messa in sicurezza da parte dei Vigili del Fuoco

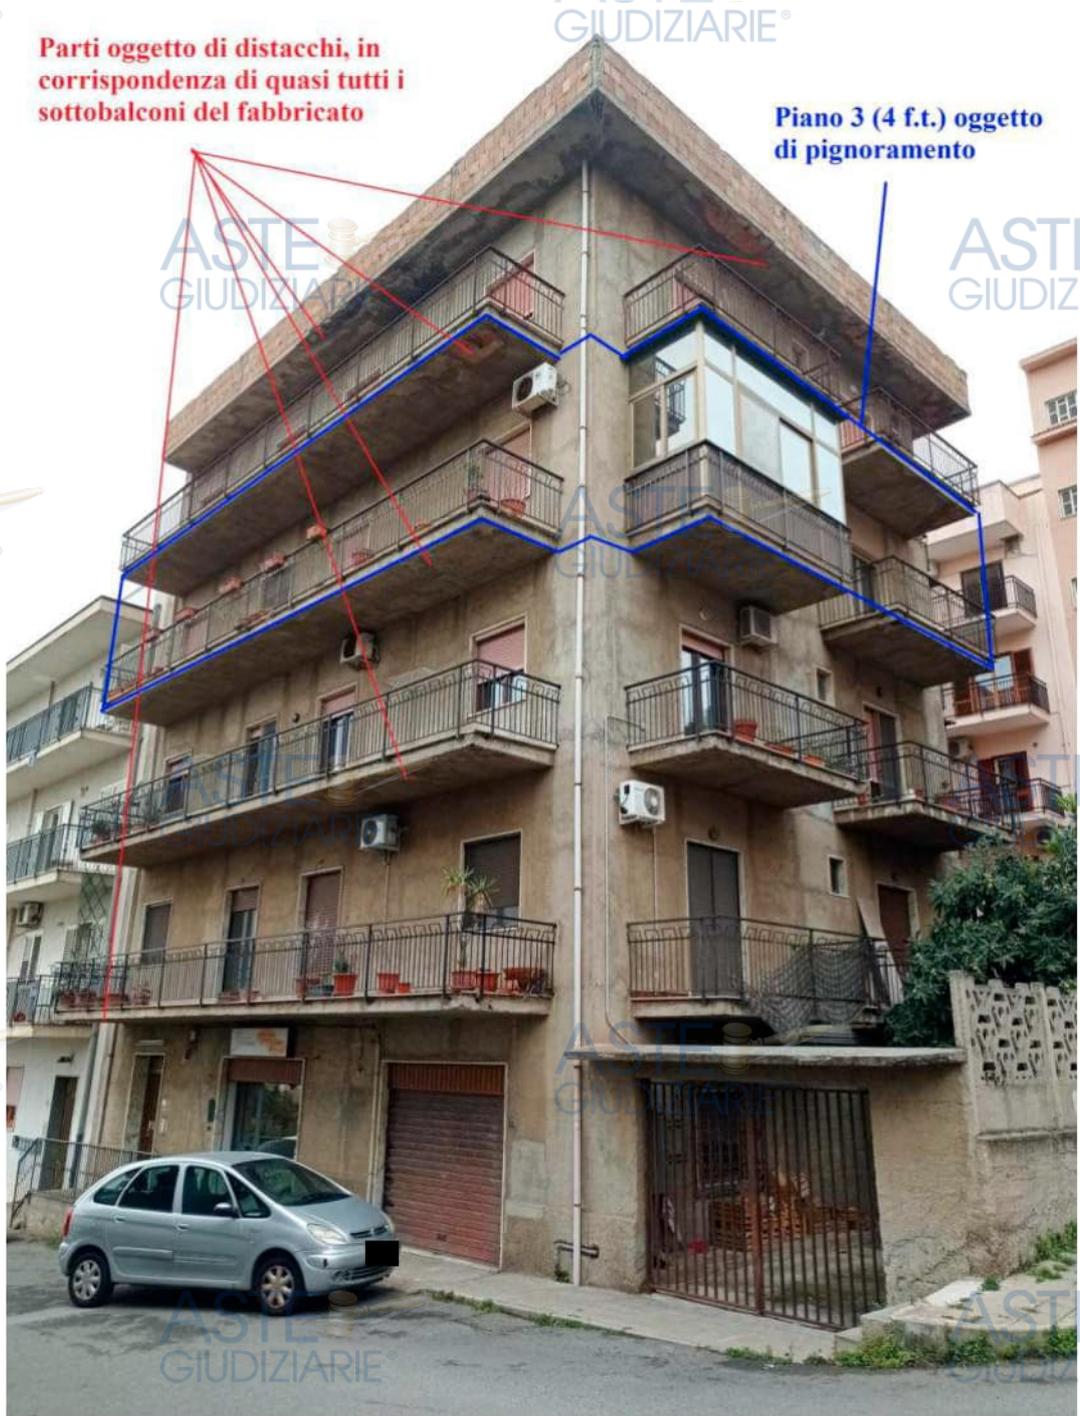
Piano 3 (4 f.t.) oggetto
di pignoramento

- i balconi dell'appartamento risultano in pessimo stato di conservazione, presentando evidenti distacchi nella parte del sottobalcone e del frontalino, mentre, la ringhiera in ferro, risulta essere in sufficiente stato di conservazione, necessitando solo di opportuna mano di tinteggiatura (si vedano Foto 37, 38, 39 e 55, Allegato 1).
- il parapetto che corre lungo la terrazza risulta essere in muratura di mattoni, non intonato, e risulta in pessimo stato di conservazione, soprattutto nella parte del sottobalcone dove si evidenziano notevoli distacchi dell'intonaco, a causa dell'incuria manutentiva della terrazza.

Foto 56. Prospetto principale e laterale (quest'ultimo non oggetto di spicconamento da parte dei Vigili del Fuoco) dove si denotano le parti immediatamente pericolanti del fabbricato

c) presentazione CILA per procedere alla realizzazione delle opere atte ad eliminare i problemi legati alla cattiva/assente manutenzione ordinaria e straordinaria, dovuta alle infiltrazioni provenienti dalla terrazza praticabile, sulla facciata e nei sottobalconi;

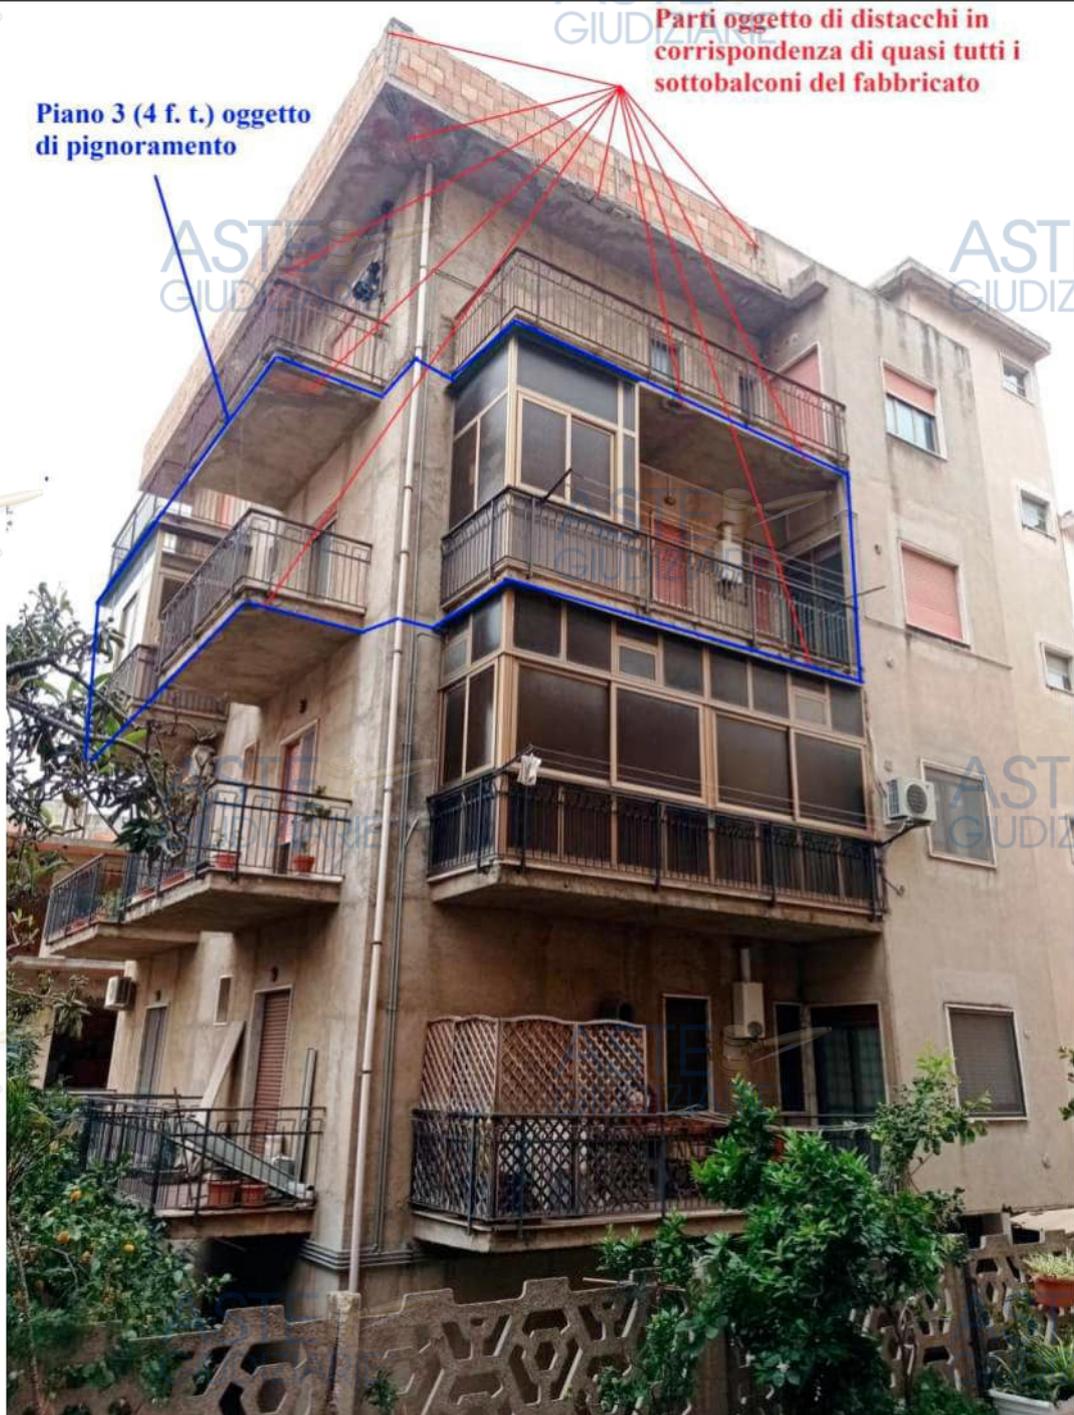
Parti oggetto di distacchi in
corrispondenza di quasi tutti i
sottobalconi del fabbricato

Foto 57. Prospetto laterale dove si denotano le parti immediatamente pericolanti del fabbricato che non sono state oggetto di spicconamento da parte dei Vigili del Fuoco

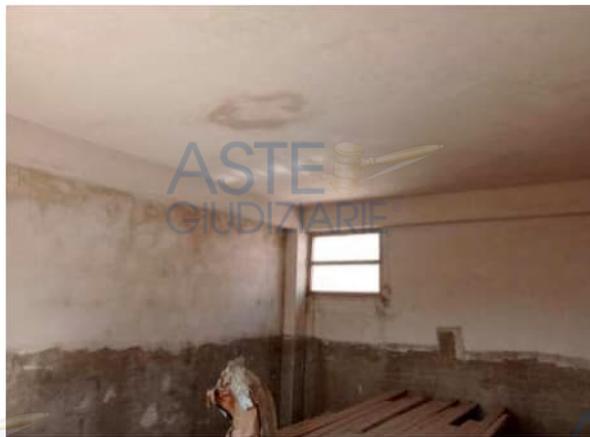
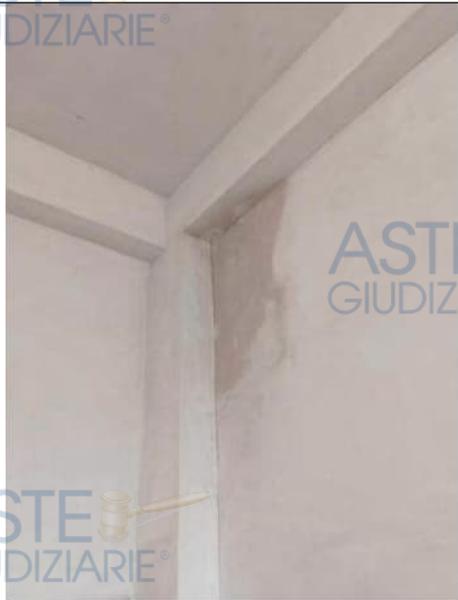
- le pareti dei diversi ambienti sono intonacate e tinteggiate con colori chiari, risultando, complessivamente, in buone condizioni;
- il soffitto è intonato e tinteggiato di colore bianco, risultando, complessivamente, in buone condizioni;
- i bagni del bene, oggetto di pignoramento, si presentano in buone condizioni; tuttavia, vi è da verificare il loro funzionamento, essendo, l'appartamento, non utilizzato (si vedano Foto 32 e 33, Allegato 1);
- le porte, in legno tamburato, sono in buone condizioni (si vedano Foto 40 e 41, Allegato 1)
- la pavimentazione dell'immobile si presenta in ottime condizioni;
- le pareti ed il soffitto dell'abbaino versano in cattivo stato di conservazione, scaturiti dall'assenza di impermeabilizzazione all'estradosso dello stesso, necessitando interventi di ripristino e di impermeabilizzazione (si vedano Foto 58 e 59, Allegato 1).

Foto 58 e 59. Particolari dei danni riscontrati sulle superfici dell'abbaino, in corrispondenza del tetto e delle pareti

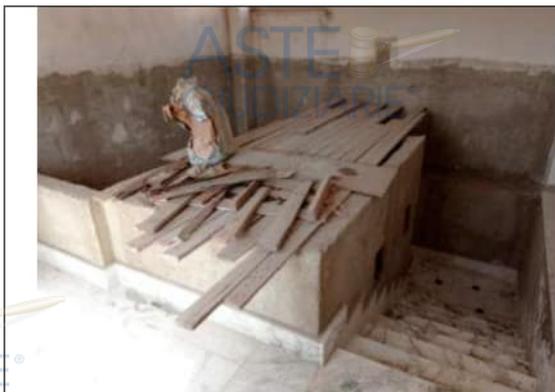
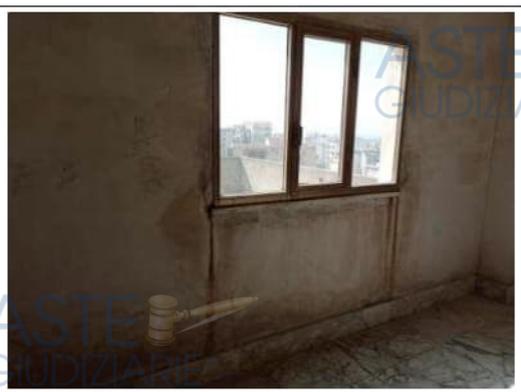
Foto 60 e 61. Particolari dei danni e dello stato in cui versa l'abbaino, al suo interno

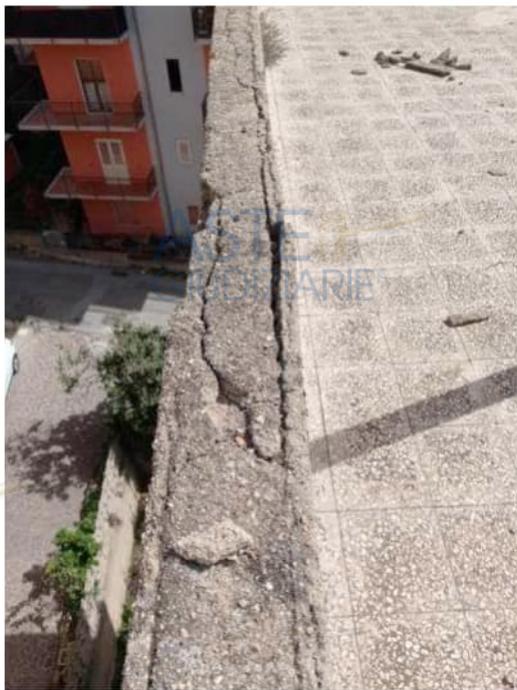
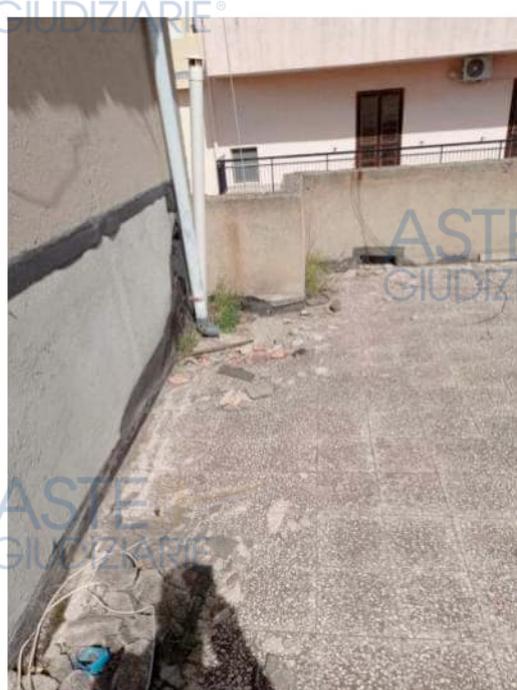
Foto 62 e 63. Particolari dei danni rilevati in terrazza, dove si osservano parapetti crepati ed assenza di impermeabilizzazione, nonché depositi di materiale inerte, ovunque

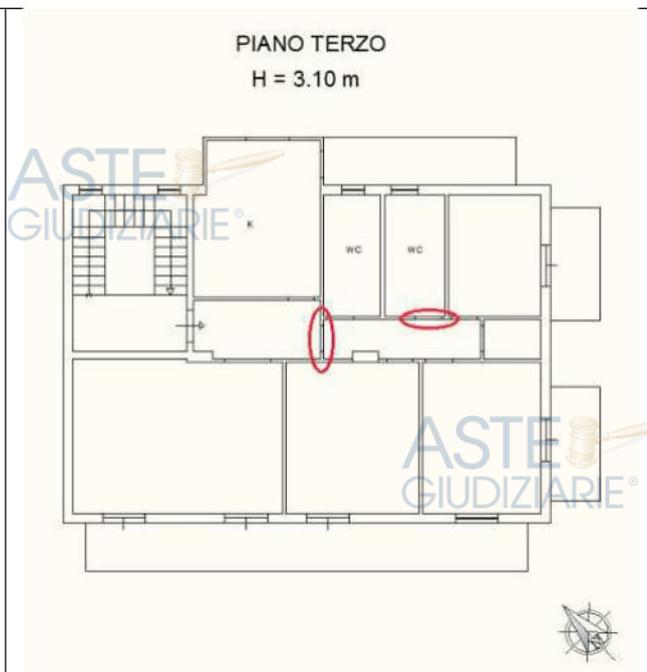
Ricostruzione C.T.U. del sub 7, piano terzo, come da rilievo metrico esperito in sede di sopralluogo, con, evidenziate in rosso, le difformità

quindi, per tali apportate modifiche, si è proceduto ad eseguire la dovuta variazione catastale con causale "diversa distribuzione degli spazi interni", mediante presentazione catastale di redazione Docfa, redigendo la ricostruzione planimetrica attuale DWG, per l'aggiornamento catastale.
