CONSULENZA TECNICA D'UFFICIO PROCEDURA ESECUTIVA IMMOBILIARE N°5/2024 R.G.Es.

ELABORATO PERITALE C.T.U.

ESECUZIONE IMMOBILIARE n°5/2024 R.G.E.

- Relazione di Consulenza Tecnica d'Ufficio

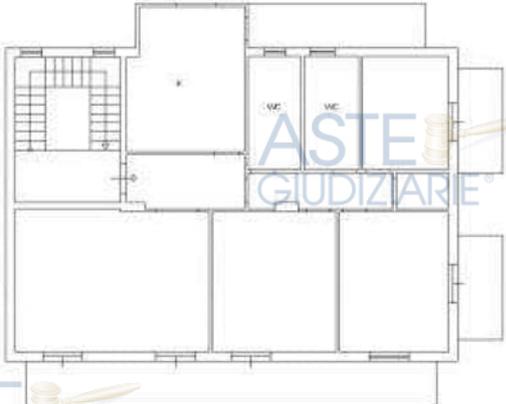
Estratto della piantina del sub 7, aggiornata, attualmente registrata in banca dati del catasto fabbricati

Pertanto, la planimetria catastale dell'abitazione, di che trattasi, è stata aggiornata, e, attualmente, risulta conforme alla situazione reale, ossia, perfettamente attestante lo stato attuale dei luoghi.

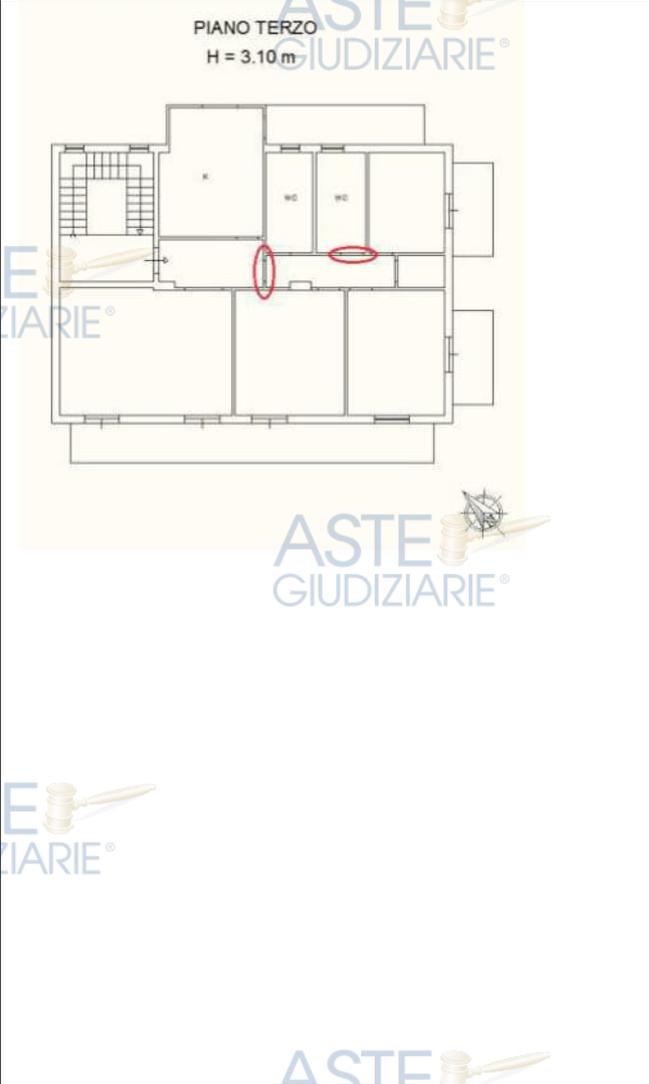
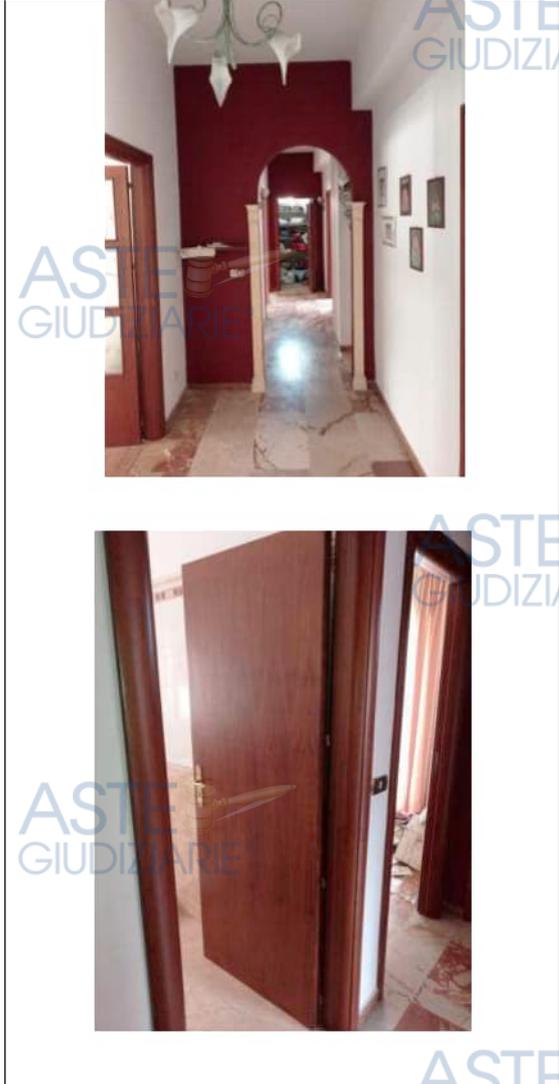
<p>PIANO TERZO H = 3.10 m</p>

Di seguito, si forniscono i dettagli grafici delle difformità, evidenziate in rosso:

<p><i>Elaborato Grafico. Particolare delle difformità interne all'abitazione, evidenziate in rosso</i></p>	<p><i>Foto 67 e 68. Particolare della parete in muratura ordinaria realizzata nel corridoio (in alto), e della porta, che è in posizione diversa rispetto alla planimetria catastale (in basso)</i></p>

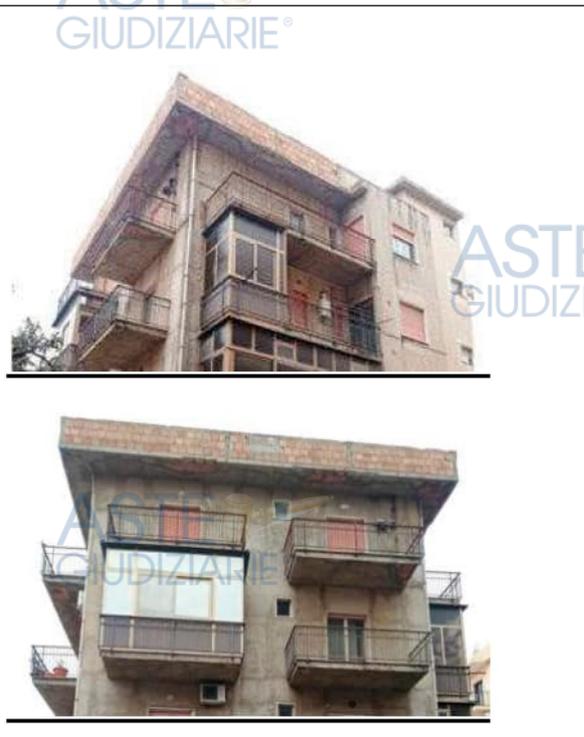
Foto 69 e 70. Vista delle due verande realizzate a Nord (sopra) ed a Sud-Est (sotto) dell'immobile, oggetto di pignoramento
