TRIBUNALE DI REGGIO CALABRIA  
PROCEDURA ESECUTIVA IMMOBILIARE

ESECUZIONE IMMOBILIARE n°50/2023 R.G.E.

ELABORATO PERITALE C.T.U.

- Relazione di Consulenza Tecnica d'Ufficio in risposta al G.E. Dott. Stefano Cantone -

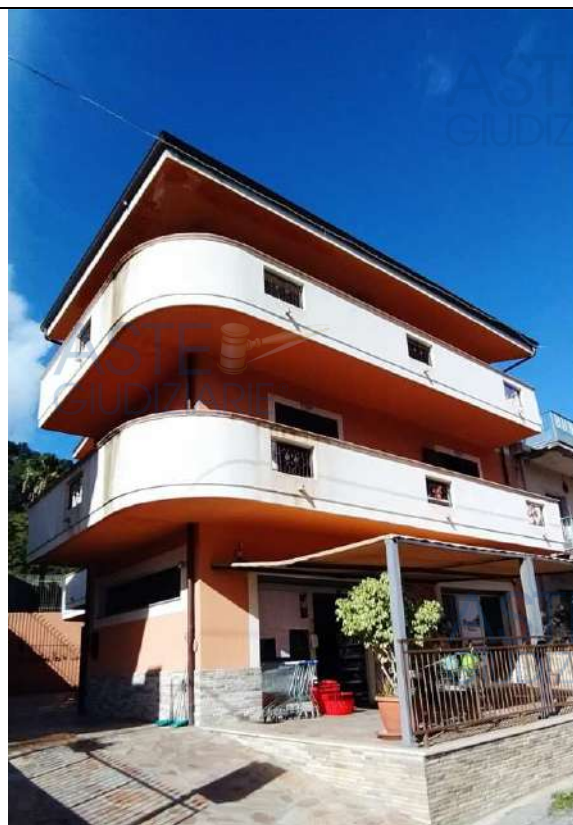
**Foto 3.** Vista esterna del fabbricato, prospetto principale Est

1. struttura in cemento armato;
2. pareti esterne in muratura di mattoni forati dello spessore di cm 30;
3. solai in cemento armato misto a laterizi;
4. terrazza a più falde inclinate con tegole in cotto.

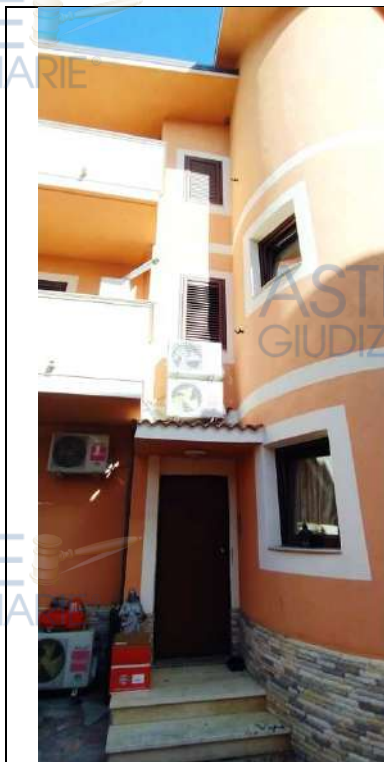
- ✓ l'accesso principale è garantito per mezzo di un portone d'entrata (si veda Foto 6), posto sul lato Sud della facciata, una volta superato un cancello a battente (si veda Foto 7), ed una volta percorso un cortile, annesso al fabbricato (si veda Foto 8);

**Foto 6.** Particolare del portone di accesso alla scala del fabbricato dove sono presenti i beni oggetto di pignoramento ai subb. 3, 4, 5, 8 e 9

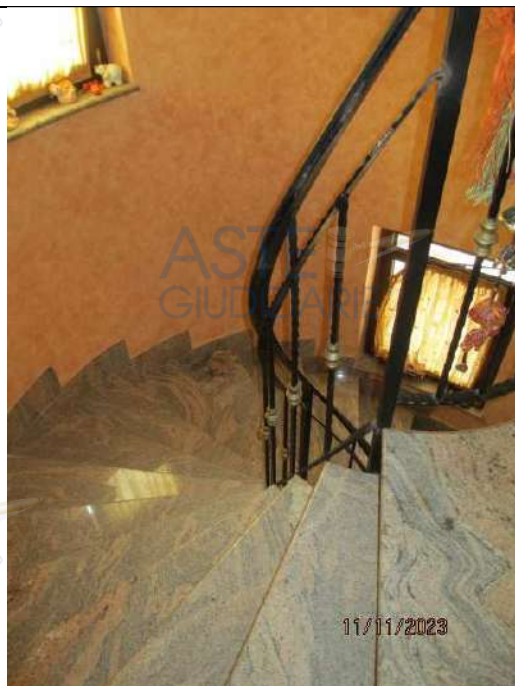
- ✓ l'accesso ai vari livelli del fabbricato, dove sono collocati i beni oggetto di pignoramento (piano seminterrato, terra, primo e secondo) avviene mediante una scala elicoidale (si vedano Foto 9 e 10, Allegato 1), una volta varcato il portone d'ingresso alla stessa (si veda Foto 6, Allegato 1);

**Foto 9.** Particolare della scala elicoidale del fabbricato che porta al piano seminterrato, vista dal pianerottolo posto al piano terra

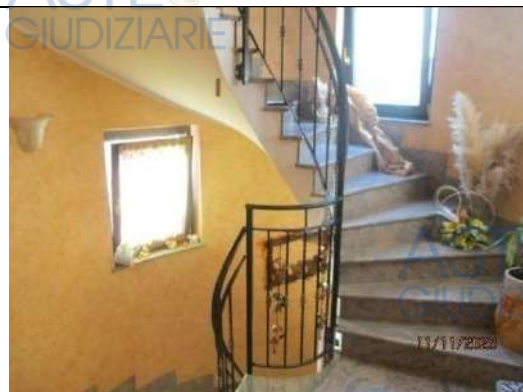
**Foto 10.** Particolare della scala che serve i vari livelli del fabbricato, vista dal pianerottolo posto al piano terra

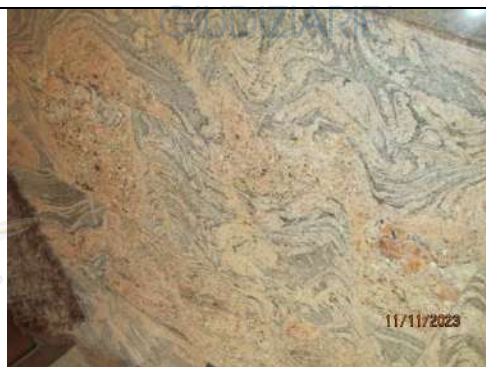
**Foto 11.** Particolare della tipologia di finitura in marmo della scala

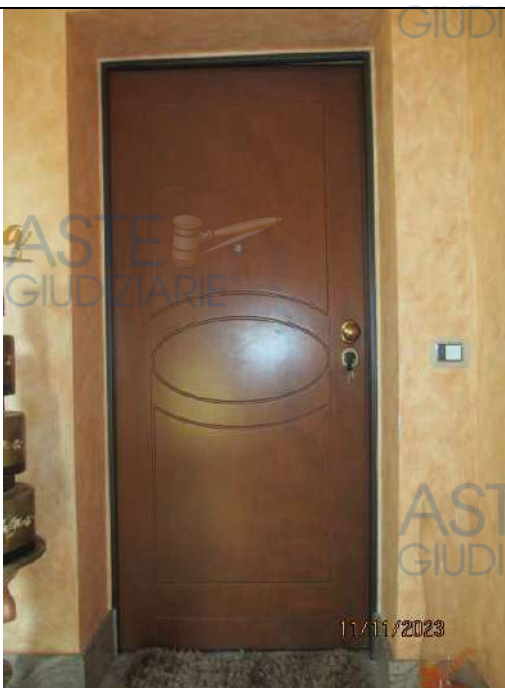
**Foto 12.** Particolare della tipologia di portone blindato di accesso al bene posto al piano primo, sub 5, oggetto di pignoramento

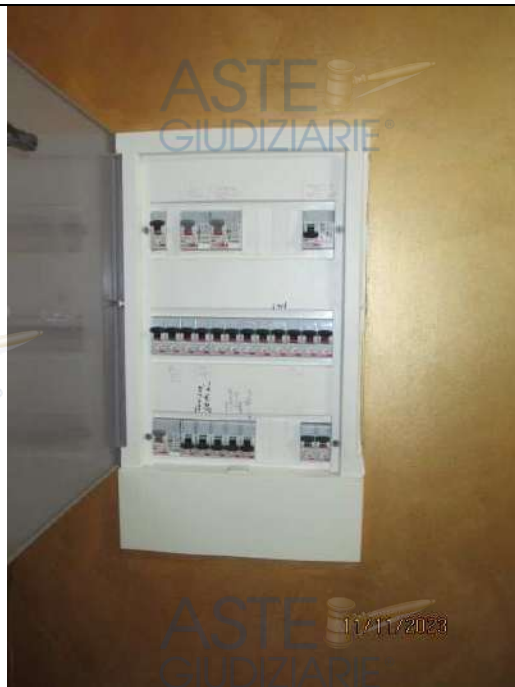
- ✓ il contatore dell'energia elettrica è installato in prossimità del portone d'ingresso di ciascun appartamento, collocato in apposito quadretto, posto sul pianerottolo di ciascun piano (si vedano Foto 13 e 14, Allegato 1);

**Foto 13.** Particolare del quadro elettrico che serve l'appartamento posto al piano primo, sub 5

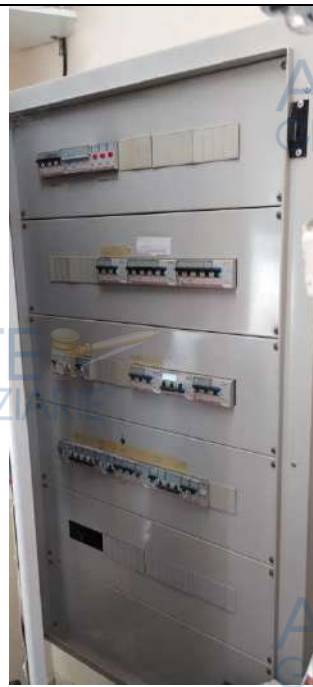
**Foto 14.** Particolare del quadro elettrico che serve il negozio posto al piano terra, sub 4

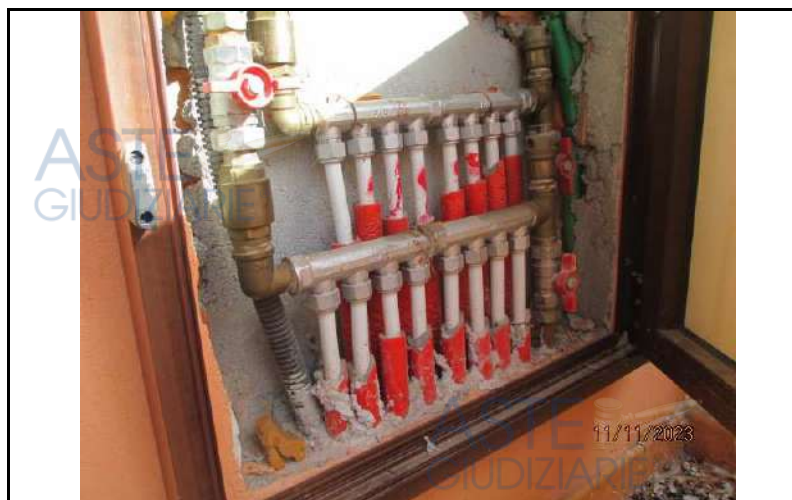
- ✓ i contatori del servizio idrico sanitario delle diverse utenze sono installati sulla pareti esterne dei corrispondenti balconi; di seguito, si fornisce utile rappresentazione fotografica dove si constata un'ottima finitura ed il perfetto funzionamento degli stessi (si veda Foto 15, Allegato 1);

**Foto 15.** Particolare di uno dei quadri contatori dell'acqua delle diverse utenze dei beni pignorati

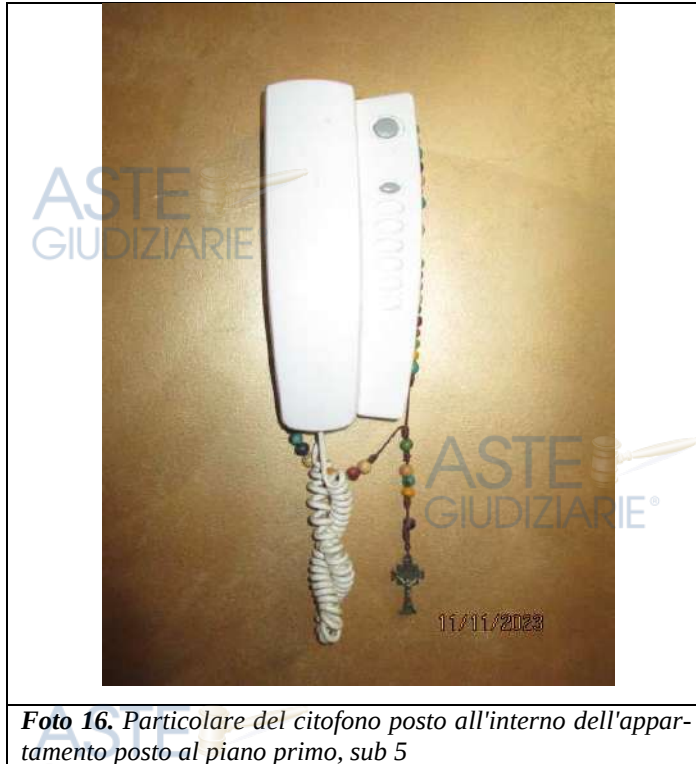
✓ gli appartamenti sono muniti di impianto citofonico (si veda Foto 16, Allegato 1);

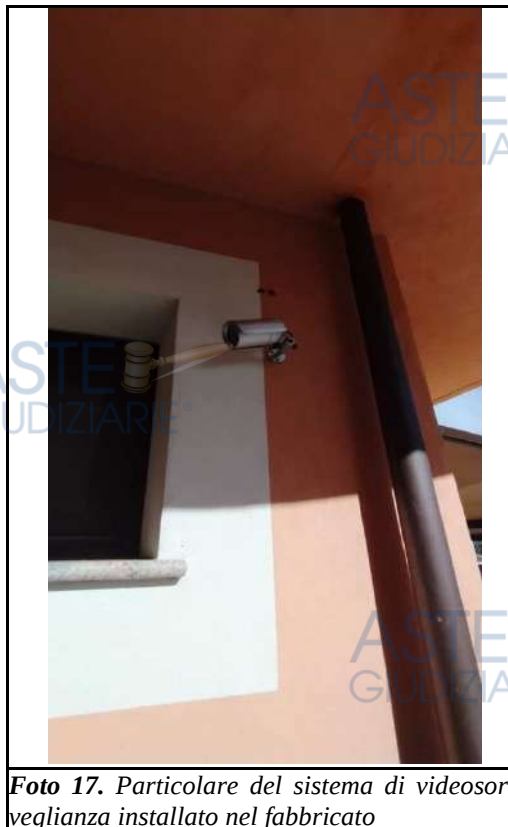
✓ il fabbricato è dotato di impianto di videosorveglianza installato in più punti, all'esterno del piano terra (si veda Foto 17, Allegato 1);

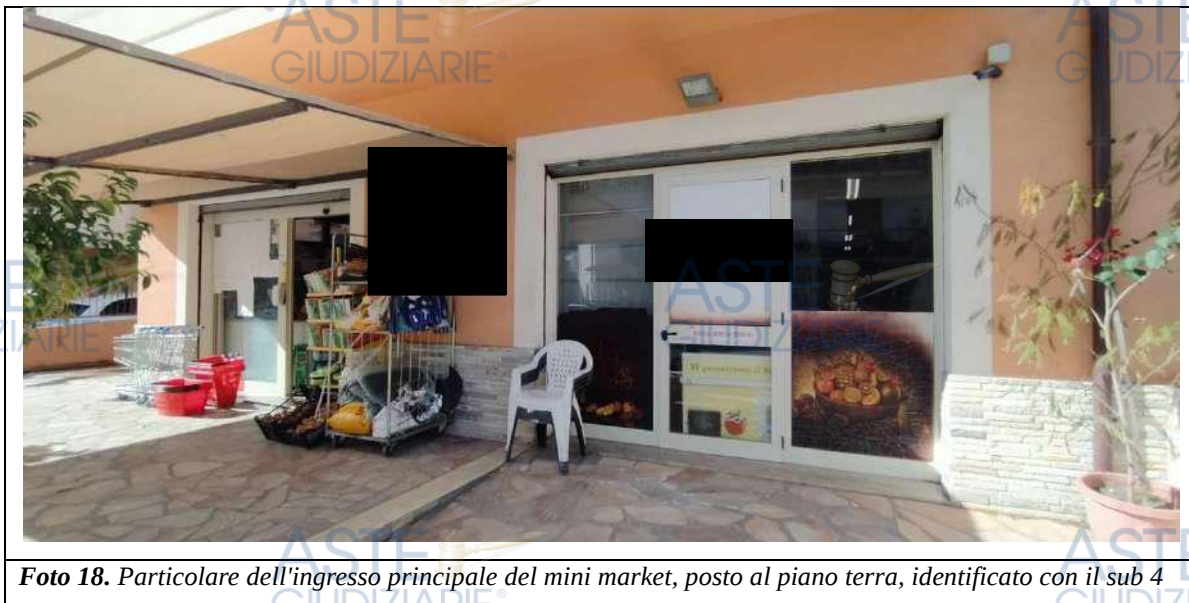
**Il bene, al sub 4, Negozio, C/1,** possiede l'entrata a cui si accede direttamente dall'ingresso posto in fregio alla via Nazionale San Fantino, caratterizzato da due ingressi separati in alluminio colore bianco, a doppio vetro, ed aventi vetrine ai rispettivi lati (si veda Foto 18, Allegato 1); inoltre, ha due accessi secondari, uno posto all'interno della scala, lato Sud, del fabbricato (che consente anche l'accesso al locale deposito, posto al piano seminterrato), mentre, l'altro accesso (che funge da uscita di emergenza), posto all'interno del locale vendite, si affaccia sul cortile, lato Ovest, annesso al fabbricato; entrambi gli ingressi sono in legno massello, di tipo blindato, di colore scuro (si vedano Foto 5, 6 e 19, Allegato 1).

**Foto 18.** Particolare dell'ingresso principale del mini market, posto al piano terra, identificato con il sub 4

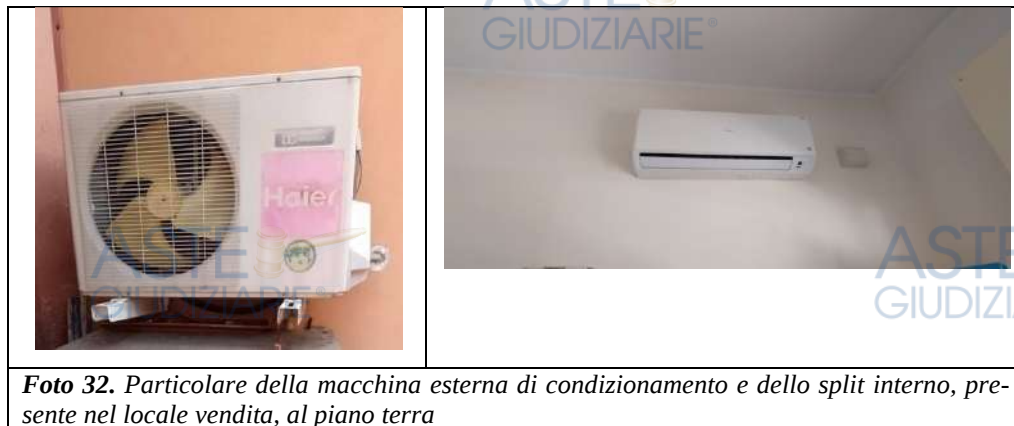
**Foto 32.** Particolare della macchina esterna di condizionamento e dello split interno, presente nel locale vendita, al piano terra

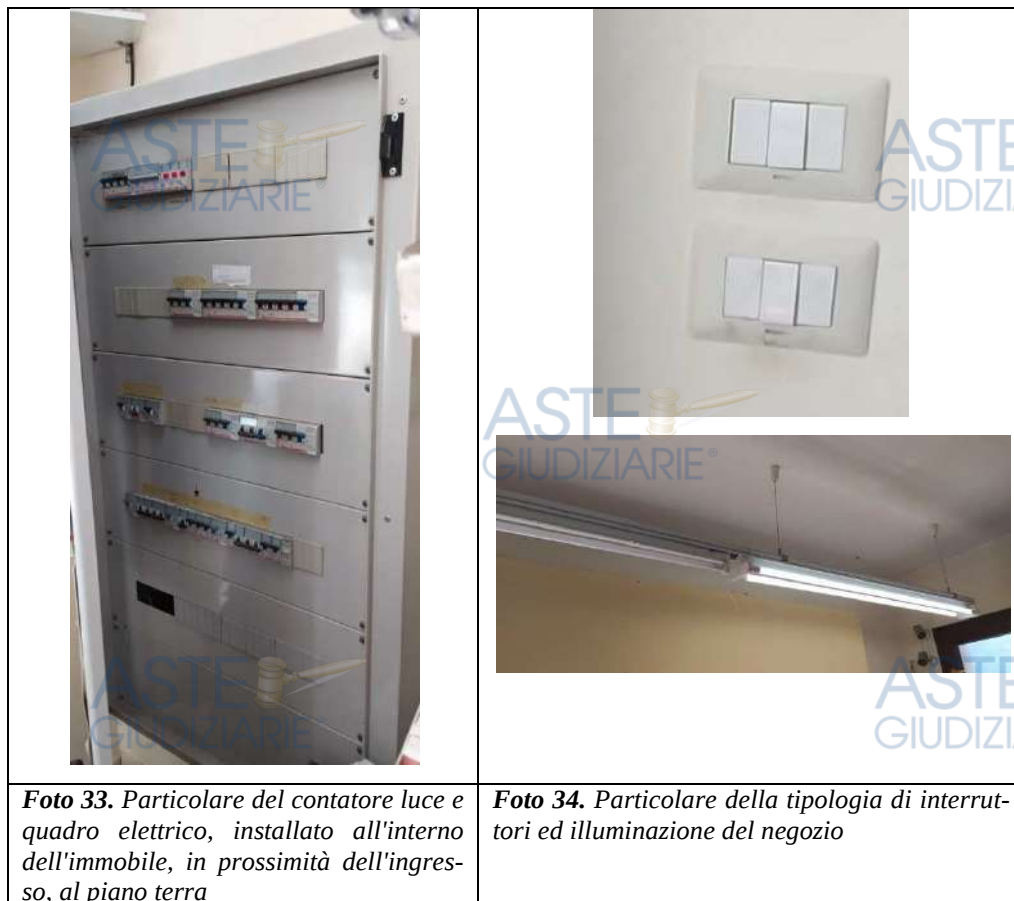
- il fabbricato è dotato di impianto elettrico funzionante, del tipo sottotraccia, con illuminazione a neon che corre lungo il soffitto, ma privo di dichiarazione di conformità (si vedano Foto 33 e 34, Allegato 1);

**Foto 33.** Particolare del contatore luce e quadro elettrico, installato all'interno dell'immobile, in prossimità dell'ingresso, al piano terra

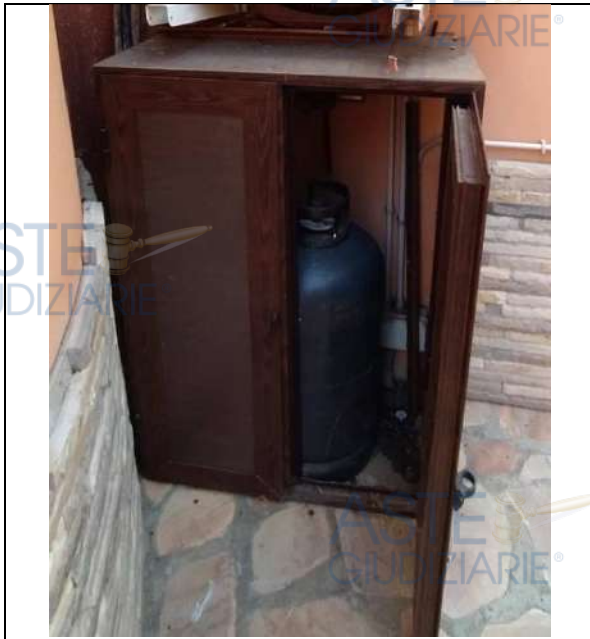
**Foto 35.** Particolare del sistema dell'impianto idrico-sanitario, installato all'esterno dell'immobile, in prossimità dell'ingresso, al piano terra

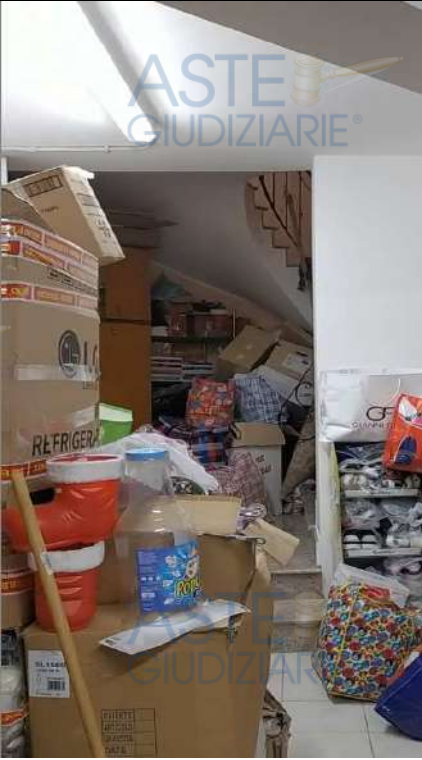
Una volta varcati tali ingressi, per mezzo della scala, si accede al locale seminterrato adibito a deposito, il quale non possiede una porta di separazione (si veda Foto 40, Allegato 1), consentendo l'accesso diretto allo stesso mediante un unico ambiente, dove risulta stoccata la merce per la vendita, come di seguito descritto:

| <b>Foto 40.</b> Particolare dove si evince l'assenza della porta d'ingresso al deposito | <b>Foto 41.</b> Particolare della tipologia di finestra interna in alluminio ad un'anta presente nel deposito |

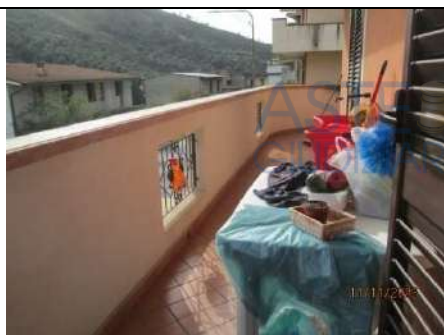
- quello che serve la cucina ed il soggiorno, una superficie utile calpestabile di circa mq 22,67;
- quello che serve la camera 1, una superficie utile calpestabile di circa mq 6,00;
- quello che serve la camera 2, una superficie utile calpestabile di circa mq 10,27 (come già detto nei punti precedenti).

**Foto 54.** Vista del balcone comune che serve la cucina ed il soggiorno

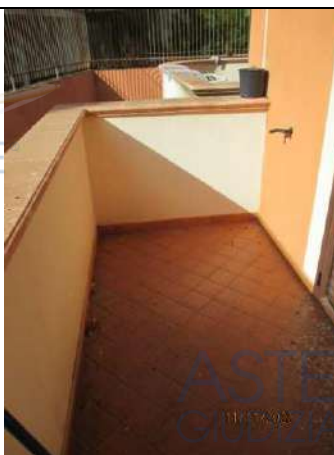
**Foto 55.** Vista del balcone esclusivo che serve la camera 1

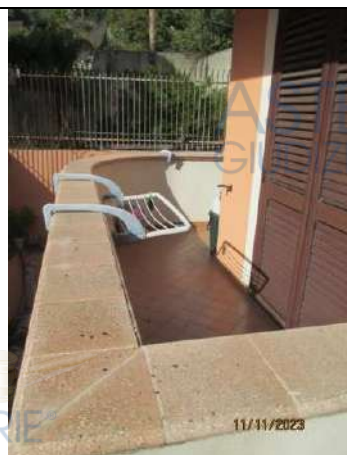
**Foto 56.** Vista del balcone esclusivo che serve la camera 2

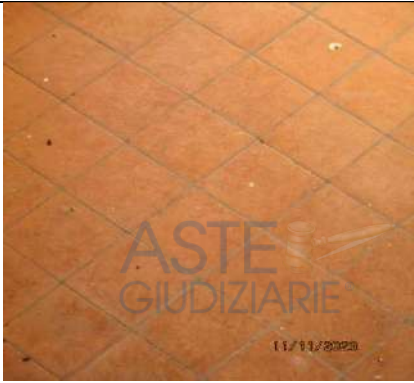
| <b>Foto 57.</b> Particolare della pavimentazione dei balconi | <b>Foto 58.</b> Particolare della tipologia di finitura delle bucatre in ferro battuto |

- un parapetto in muratura ordinaria di colore chiaro, con coprimuro in cotto; il balcone, che serve la cucina ed il soggiorno, è munito, ad intervalli, di alcune piccole bucatre, con interposte ringhiere in ferro battuto, tinteggiato di colore nero (si vedano Foto 2, 3 (pag. 11) e 58);
- una pavimentazione in Klinker, a forma quadrata, di colore marrone, applicata a rombo, con battiscopa del medesimo materiale della pavimentazione.

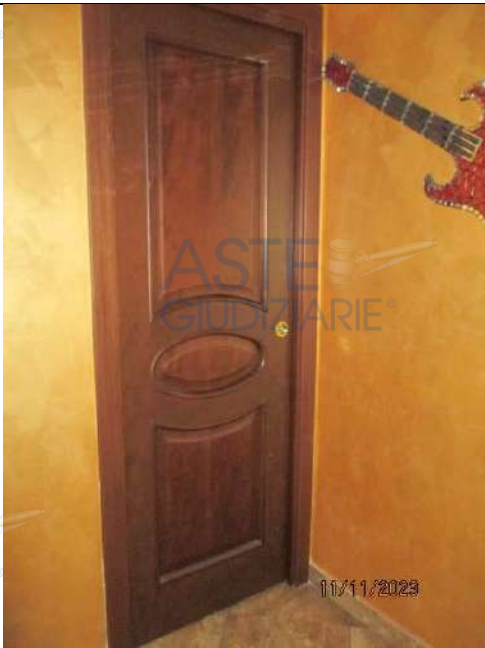
| <b>Foto 59.</b> Particolare della tipologia di porta interna, in legno | <b>Foto 60.</b> Particolare della tipologia di porta-finestra in legno, a due ante e vetro doppio |

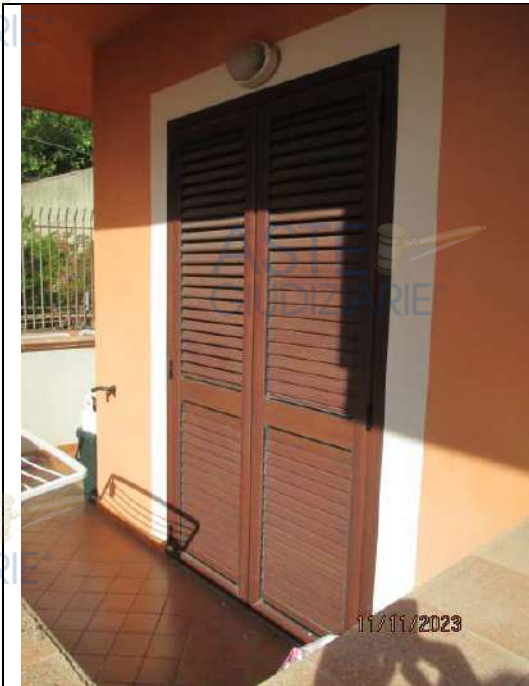
**Foto 61.** Particolare della tipologia di persiana esterna della porta-finestra

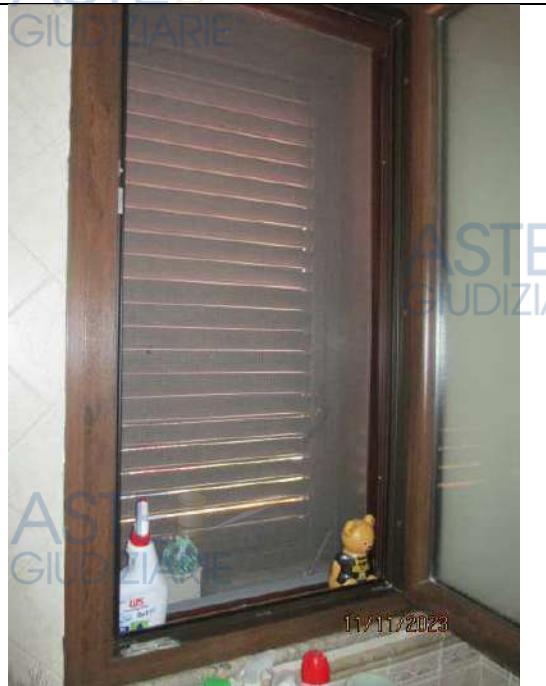
**Foto 62.** Particolare della tipologia di finestra in legno a vetro doppio

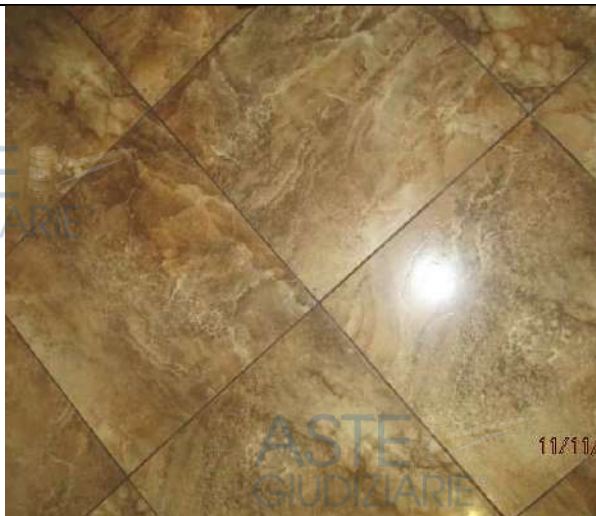
**Foto 63.** Particolare della tipologia di pavimentazione, in gress porcellanato, presente nell'immobile, al piano primo

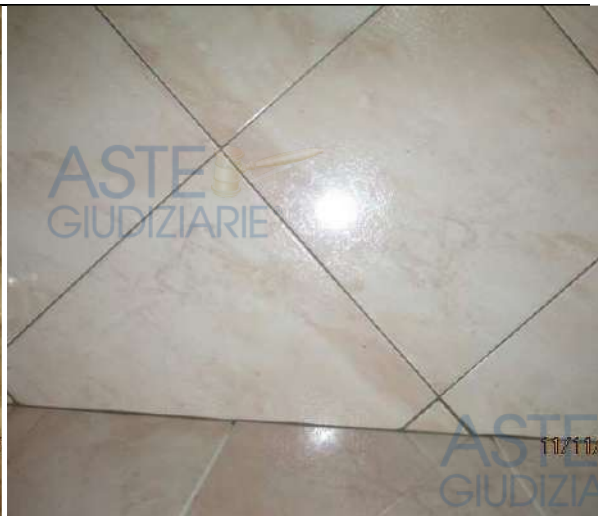
**Foto 64.** Particolare della tipologia di pavimentazione, in piastrelle di ceramica, presente nel bagno 2

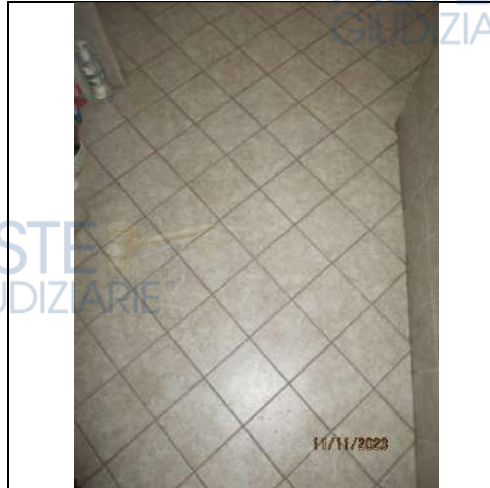
**Foto 65.** Particolare della tipologia di pavimentazione, in piastrelle di ceramica, presente nel bagno 1

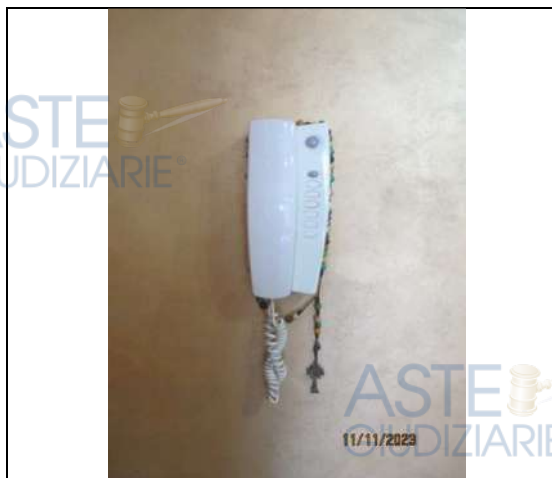
- l'immobile risulta dotato di impianto citofonico (si veda Foto 66, Allegato 1); l'impianto si presenta perfettamente funzionante;

**Foto 66.** Particolare dell'impianto citofonico

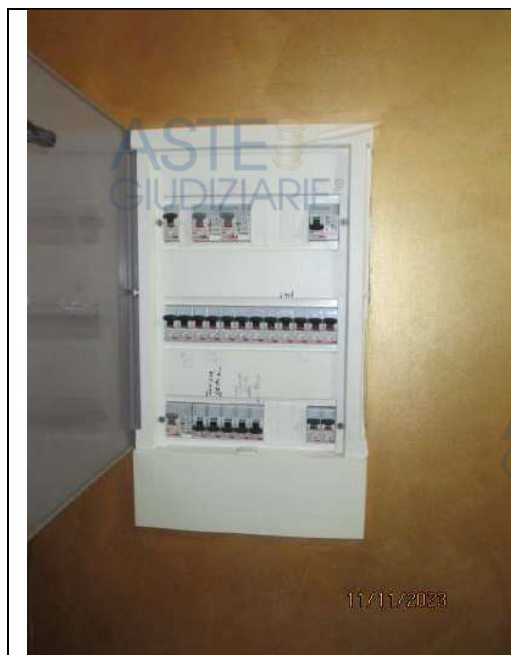
- il fabbricato è dotato di impianto elettrico funzionante, ma privo di dichiarazione di conformità (si vedano Foto 67, 68, 69 e 70, Allegato 1);

**Foto 67.** Particolare del quadro elettrico, installato all'interno dell'immobile, in prossimità dell'ingresso, al piano primo

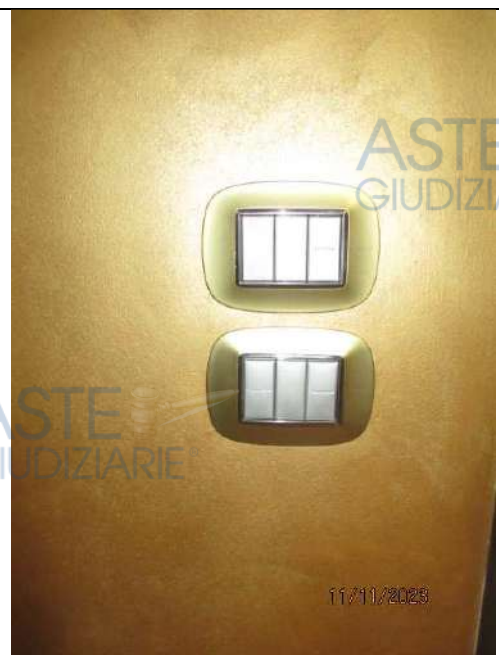
**Foto 68.** Particolare della tipologia di interruttori elettrici installati all'interno dell'immobile

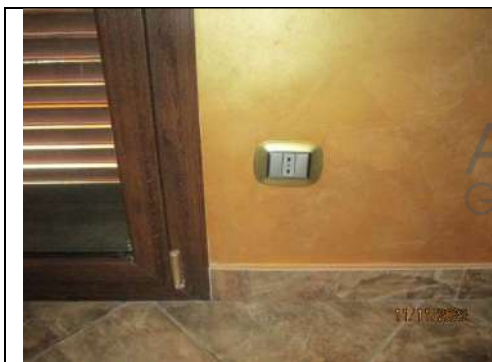
**Foto 69.** Particolare delle prese elettriche installate all'interno dell'immobile

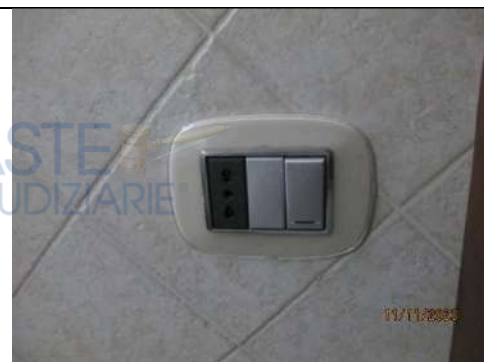
**Foto 70.** Particolare delle prese elettriche installate all'interno dei bagni dell'immobile

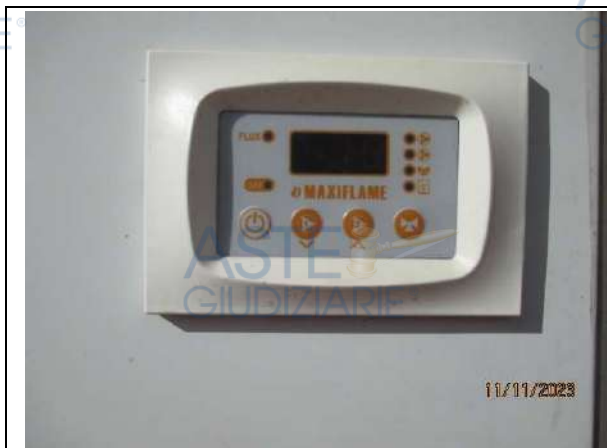
- il fabbricato è dotato di impianto di riscaldamento, ma privo di dichiarazione di conformità (si vedano Foto 71 e 72, Allegato 1);

**Foto 71.** Particolare del sistema di comando dell'impianto di riscaldamento

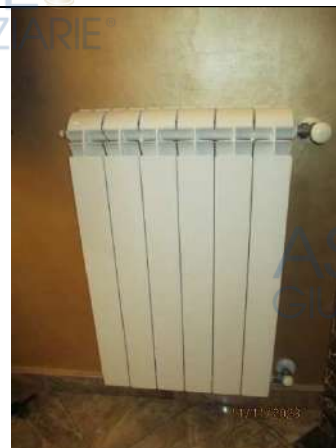
**Foto 72.** Particolare dei termosifoni installati nei diversi ambienti dell'immobile

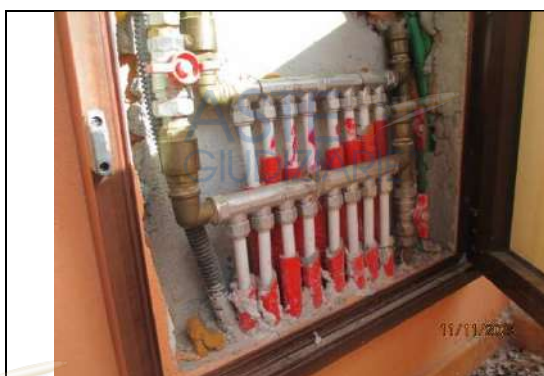
- il fabbricato è dotato di impianto idrico-sanitario di adduzione funzionante (si vedano Foto 73 e 74, Allegato 1).

**Foto 73.** Particolare del quadro comandi idrico-sanitario

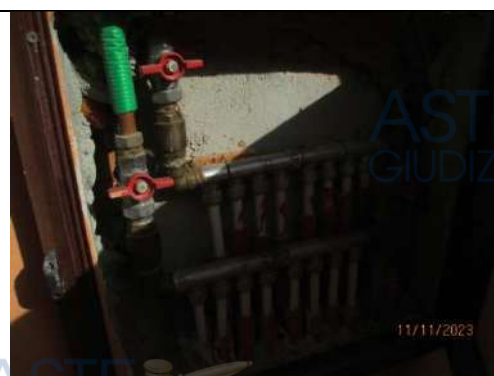
**Foto 74.** Particolare del quadro comandi idrico-sanitario

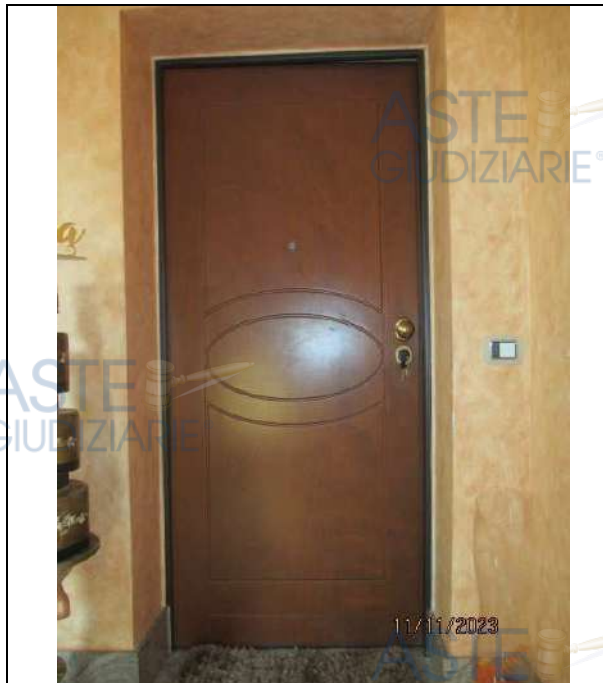
L'ingresso al piano secondo avviene dalla scala a due rampe per mezzo di un portone d'ingresso, in legno massello di colore scuro (*si veda Foto 75, Allegato 1*).

**Foto 75. Particolare del portone d'ingresso, al piano secondo**

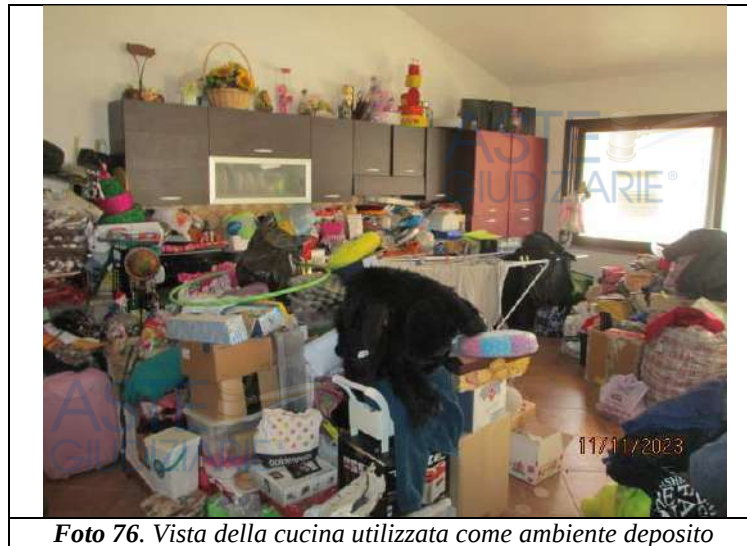
**1. L'ambiente deposito** (si veda Foto 76, Allegato 1), possiede una superficie utile calpestable di circa mq 32,65.

E' possibile accedervi direttamente dal vano scala, per mezzo di una porta di tipo blindato, in legno, di colore marrone.

Foto 76. Vista della cucina utilizzata come ambiente deposito

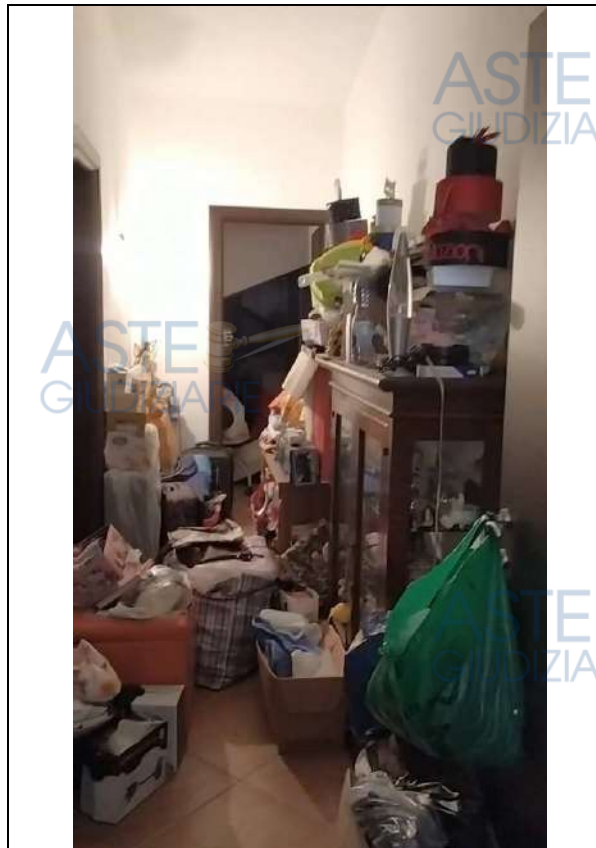
2. Il **corridoio** (si veda Foto 77, Allegato 1), possiede una superficie utile calpestabile di circa mq 7,15; tale ambiente consente l'accesso alle due stanze, al bagno, con annesso ripostiglio, per mezzo di rispettive porte in legno, di colore marrone.

Foto 77. Vista del corridoio

- un soffitto tinteggiato di colore bianco;
- numero tre porte, che consentono l'accesso, rispettivamente , alle due stanze ed al bagno, con annesso ripostiglio;
- da pareti tinteggiate di colore chiaro, con numero due punti luce, di tipo applique;
- una pavimentazione in cotto a forma quadrata, di colore marrone, con il battiscopa del medesimo colore e tipologia della pavimentazione.

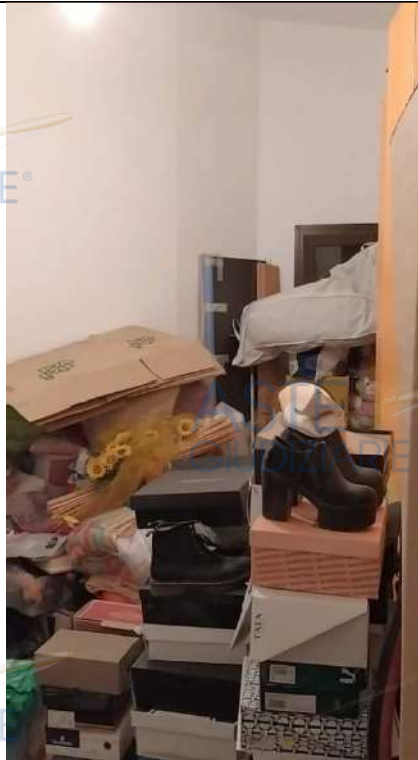
3. La **stanza 1** possiede una superficie utile calpestabile di circa mq 12,34. E' possibile accedervi dal disimpegno, mediante una porta in legno, di colore marrone.

Foto 78. Vista della stanza 1

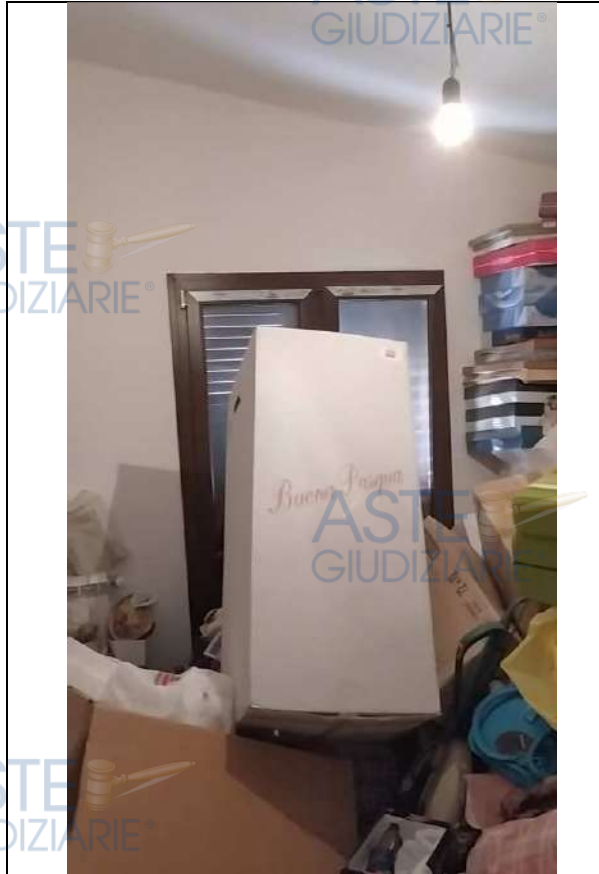
4. La **stanza 2** (si veda Foto 79, Allegato 1) possiede una superficie utile calpestabile di circa mq 16,16. E' possibile accedervi dal disimpegno mediante una porta in legno, di colore marrone. La stessa possiede un balcone esclusivo.

Foto 79. Vista della stanza 2

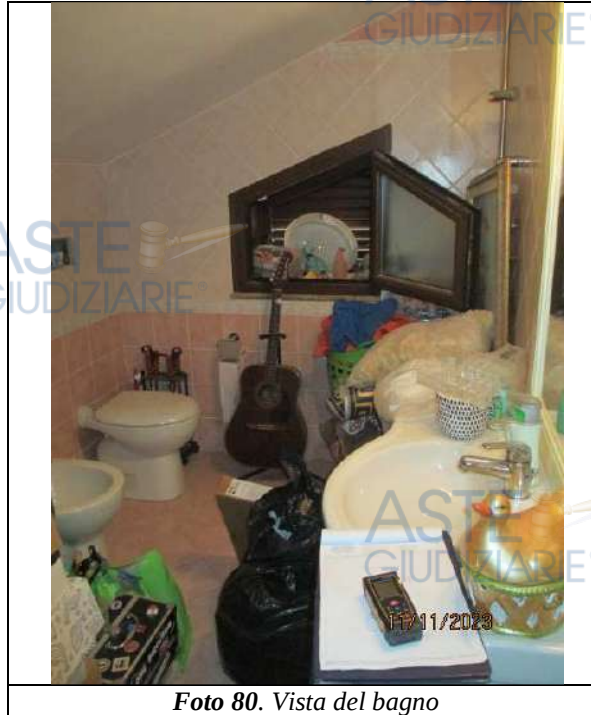
5. Il **bagno** (si veda Foto 80, Allegato 1), possiede una superficie utile calpestabile di circa mq 8,48. E' possibile accedervi direttamente dal disimpegno, per mezzo di una porta in legno, di colore marrone.

Foto 80. Vista del bagno

- da una pavimentazione in piastrelle di ceramica, a forma quadrata, di colore chiaro;
- da pareti rivestite con delle piastrelle di colore chiaro, a forma quadrata, applicate a rombo; sopra il suddetto rivestimento, le pareti sono tinteggiate di colore rosa, fino al soffitto;
- da un soffitto tinteggiato di colore bianco, con la presenza di un punto luce, di altezza media pari a circa m 1,90;
- da un lavabo in ceramica di colore bianco;
- da un vaso igienico in ceramica di colore bianco;
- da una piccola finestra ad un'anta, in legno, a doppio vetro, di colore marrone, con persiana in alluminio di colore marrone.

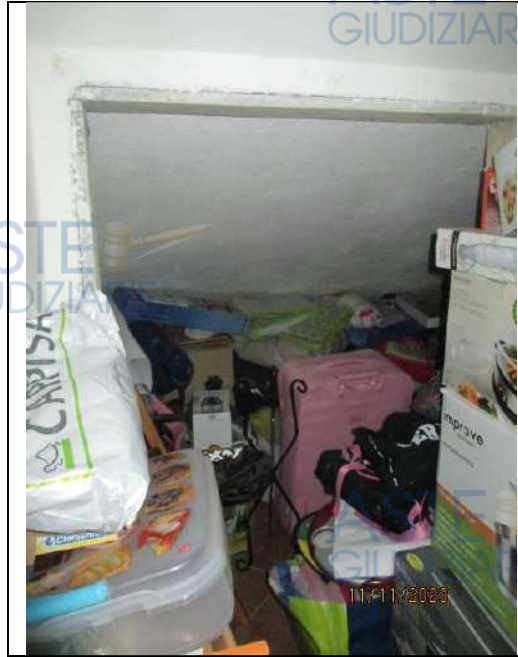
6. Il **ripostiglio** (si veda Foto 81, Allegato 1), possiede una superficie utile calpestabile di circa mq 10,44. E' possibile accedervi direttamente dal bagno, una volta varcata la porta d'ingresso dello stesso.

Foto 81. Vista del ripostiglio

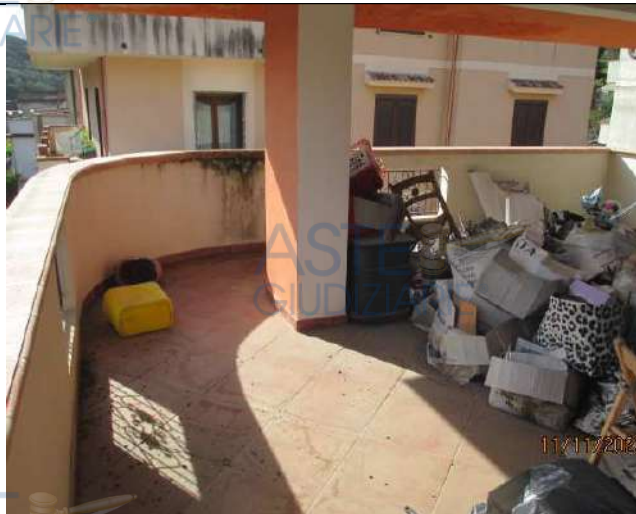
- un parapetto in muratura ordinaria di colore chiaro, con coprimuro in cotto, munito, ad intervalli, di alcune piccole bucatore con interposte ringhiere in ferro battuto, tinteggiato di colore nero;
- una pavimentazione in cotto, a forma quadrata, di colore marrone, applicata a rombo, con battiscopa del medesimo materiale della pavimentazione.

**Foto 82.** Vista dell'ampio balcone (balcone 1) con accesso dall'ambiente deposito

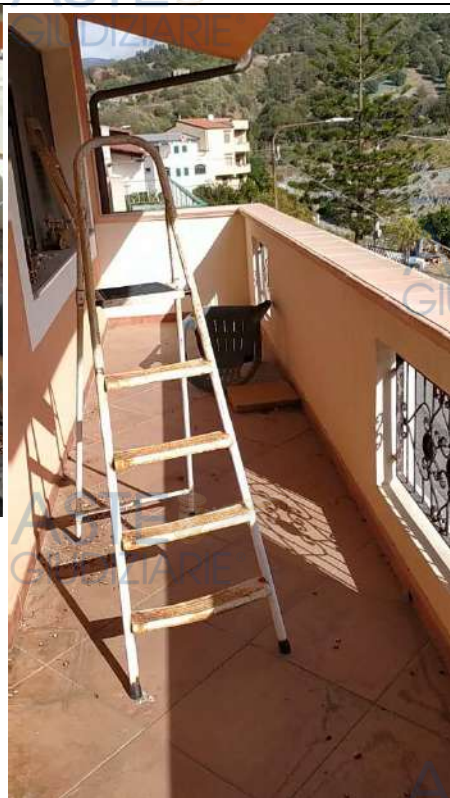
**Foto 83.** Vista del balcone esclusivo (balcone 1) che serve l'ambiente deposito

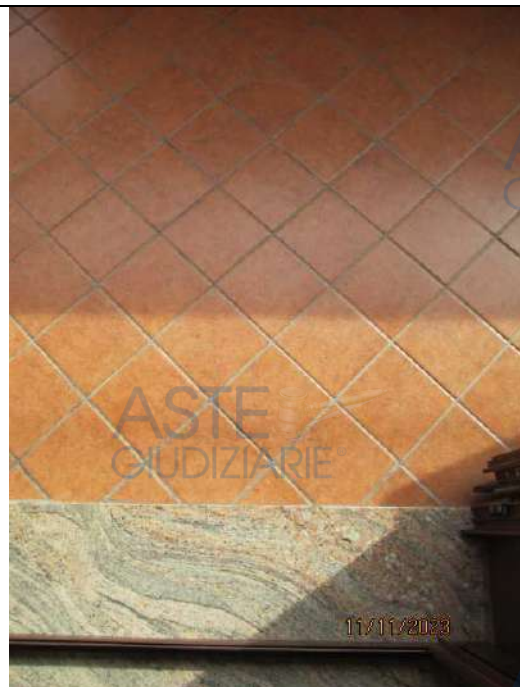
**Foto 84.** Particolare della pavimentazione dei balconi

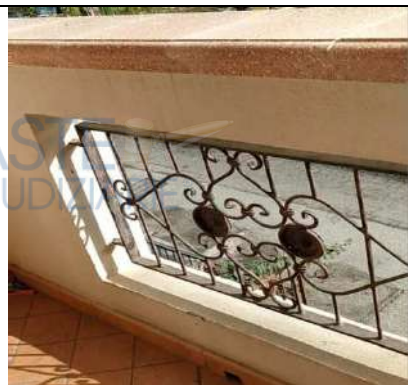
**Foto 85.** Particolare della tipologia di finitura delle bucatore in ferro battuto

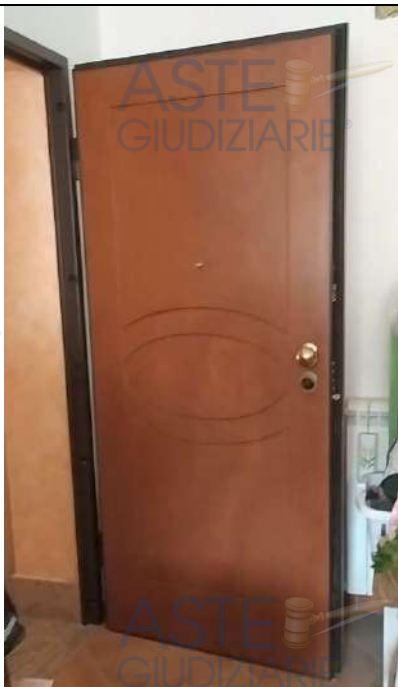
| <b>Foto 86.</b> Particolare della tipologia di porta d'ingresso, in legno, di tipo blindata | <b>Foto 87.</b> Particolare della tipologia di porta-interna, in legno tamburato |

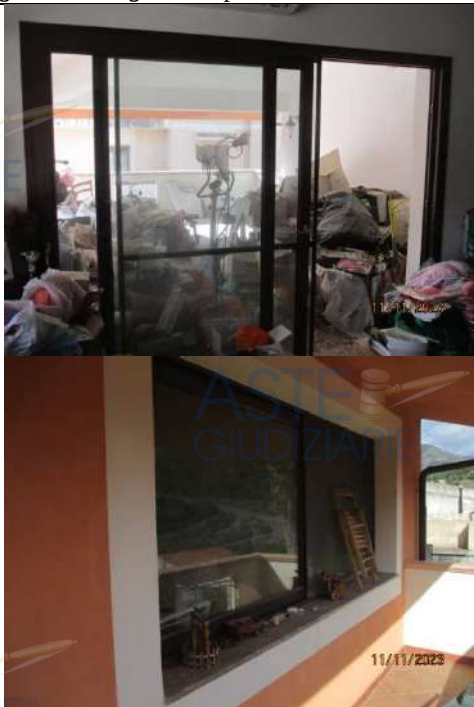
| <b>Foto 88.</b> Particolare della tipologia di porta-finestra e finestra presenti nell'immobile | <b>Foto 89.</b> Particolare della tipologia di finestra in legno, a vetro doppio, presente nel bagno |

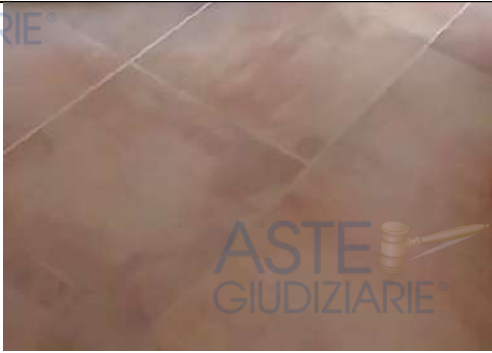
| <b>Foto 90.</b> Particolare della tipologia di pavimentazione, in cotto, presente nell'immobile, al piano secondo | <b>Foto 91.</b> Particolare della tipologia di pavimentazione, in piastrelle di ceramica, presente nel bagno |

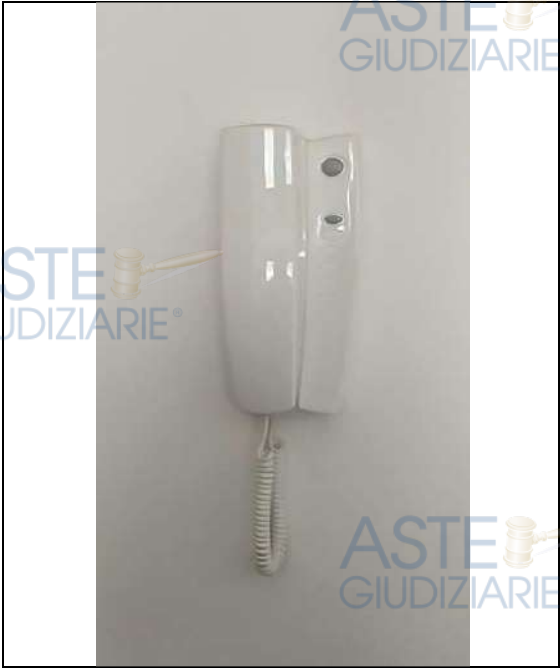
- impianto citofonico perfettamente funzionante (si veda Foto 92, Allegato 1);

**Foto 92.** Particolare dell'impianto citofonico

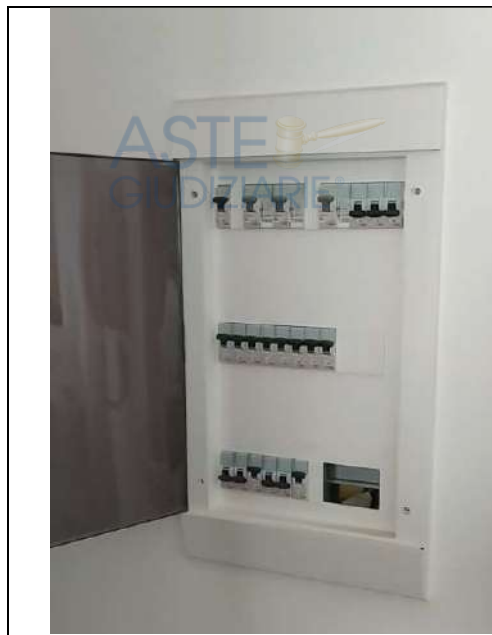
- impianto elettrico funzionante, ma privo di dichiarazione di conformità (si vedano Foto 93 e 94, Allegato 1);

**Foto 93.** Particolare del quadro elettrico, installato all'interno dell'immobile, in prossimità dell'ingresso, al piano secondo

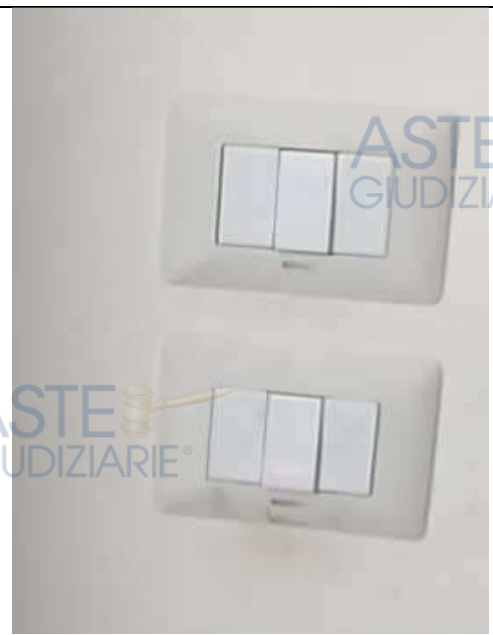
**Foto 94.** Particolare della tipologia di interruttori elettrici installati all'interno dell'immobile

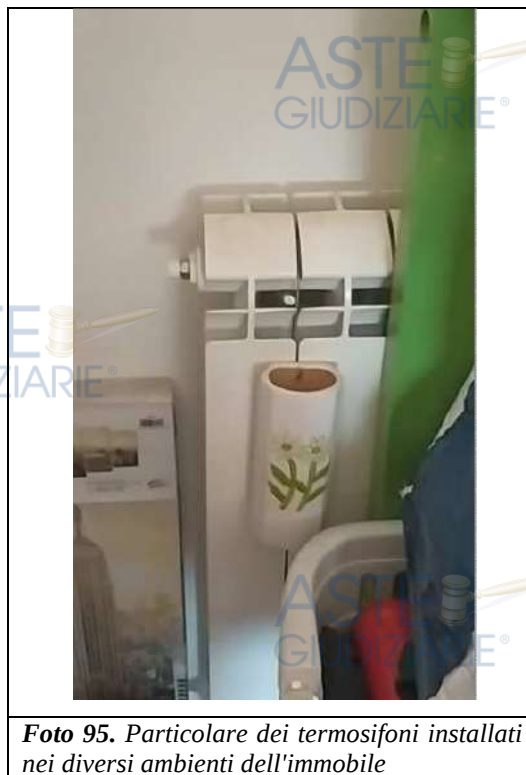
- impianto di riscaldamento, ma privo di dichiarazione di conformità (si veda Foto 95, Allegato 1);

**Foto 95.** Particolare dei termosifoni installati nei diversi ambienti dell'immobile

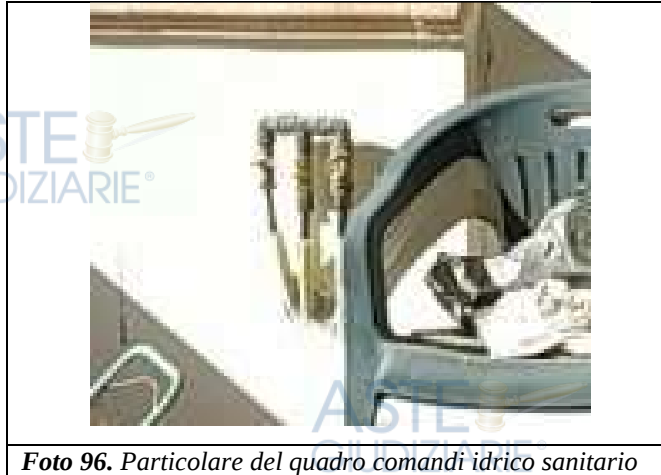
- impianto idrico-sanitario di adduzione funzionante (si veda Foto 96, Allegato 1).

**Foto 96.** Particolare del quadro comandi idrico sanitario

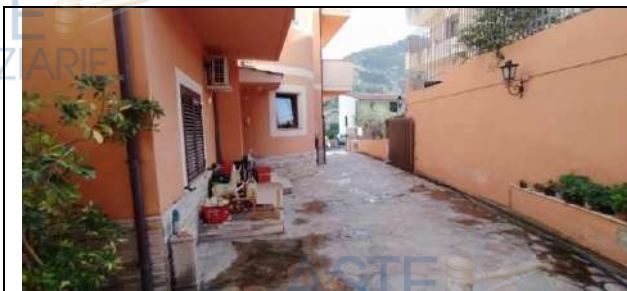
1. un cortile sopraelevato, posto a Sud del fabbricato (si veda Foto 97, Allegato 1), che possiede una superficie utile calpestabile di circa mq 189,90. E' possibile accedervi una volta varcata una rampa; l'ingresso è munito di un cancello elettrico con comando a distanza;
2. una corte allestita a terrazza che fronteggia l'ingresso dell'attività commerciale, posta al piano terra (si veda Foto 98, Allegato 1);

**Foto 97.** Particolare della corte comune al fabbricato, posta a Sud

- griglie di raccolta delle acque piovane che corrono lungo tutta l'estensione del cortile, sul lato Sud.

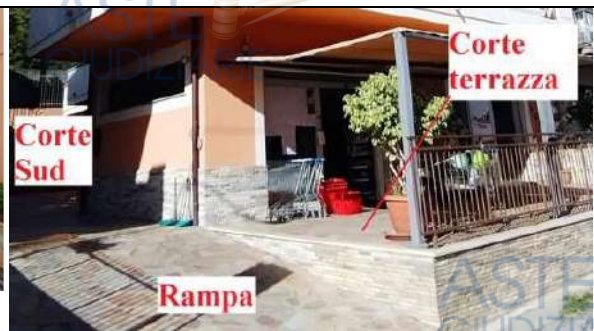
**Foto 98.** Particolare della corte frontista l'attività commerciale, comune al fabbricato
