TRIBUNALE DI REGGIO CALABRIA  
PROCEDURA ESECUTIVA IMMOBILIARE

ESECUZIONE IMMOBILIARE n°50/2023 R.G.E.

ELABORATO PERITALE C.T.U.

- Relazione di Consulenza Tecnica d'Ufficio in risposta al G.E. Dott. Stefano Cantone -

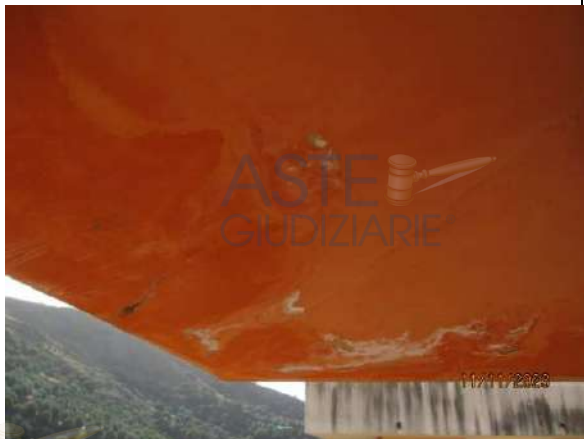
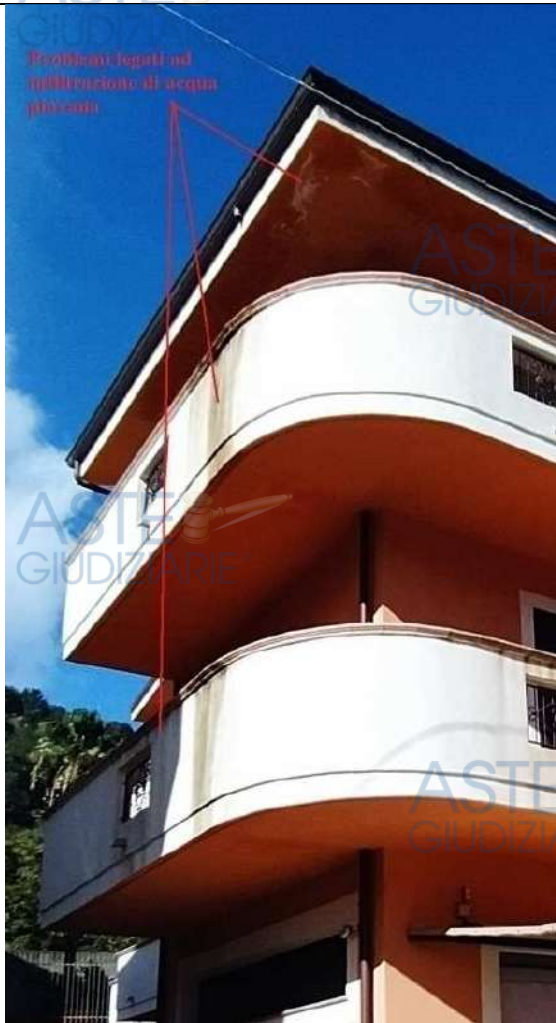
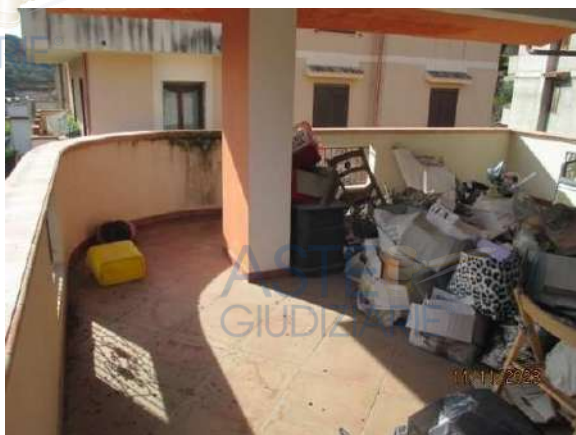
- i prospetti lato Sud, Est ed Ovest, versano in ottimo stato di conservazione, essendo, gli stessi, ben rifiniti e tinteggiati, nonché curati nei minimi particolari, riscontrando un'ottima manutenzione ordinaria; tuttavia, necessitano di alcuni interventi di risanamento conservativo per eliminare il problema legato alle infiltrazioni di acqua piovana, come constatato, in sede di sopralluogo, dalle tracce di umidità presenti sull'intradosso del solaio di copertura (ornato con tegole), che, per l'appunto, in prossimità del gocciolatoio, lato Sud-Est e lato Sud-Ovest, presenta macchie, defogliamento e distacchi; pertanto, necessitano di interventi di manutenzione per l'eliminazione del problema e per scongiurare danni ulteriori, procedendo al ripristino (*si vedano Foto, dalla n°99 alla n°103, Allegato 1*);

**Foto 99 e 100. In alto:** Particolare dei danni riscontrati sulle superfici dell'intradosso del solaio di copertura.  
**In basso:** Il percolamento, derivante dai problemi infiltrativi, crea danni ai parapetti

**Per quanto descritto, gli immobili, oggetto di pignoramento, risultano essere in discrete condizioni interne, necessitando, esternamente, di interventi di manutenzione ordinaria e straordinaria, riguardanti il risanamento conservativo a seguito di danni legati ad infiltrazione di acqua piovana, manifestatisi nell'intradosso del solaio di copertura, in corrispondenza dei pluviali e dei canali di gronda, sui lati Sud-Est e Sud-Ovest.**

c) presentazione di una CILA per procedere alla realizzazione delle opere atte ad eliminare i problemi legati alla cattiva/assente manutenzione ordinaria e straordinaria dovuta alle infiltrazioni provenienti dalla copertura in tegole in cotto, nonché alla manutenzione su alcuni tratti della facciata e nei sottobalconi:

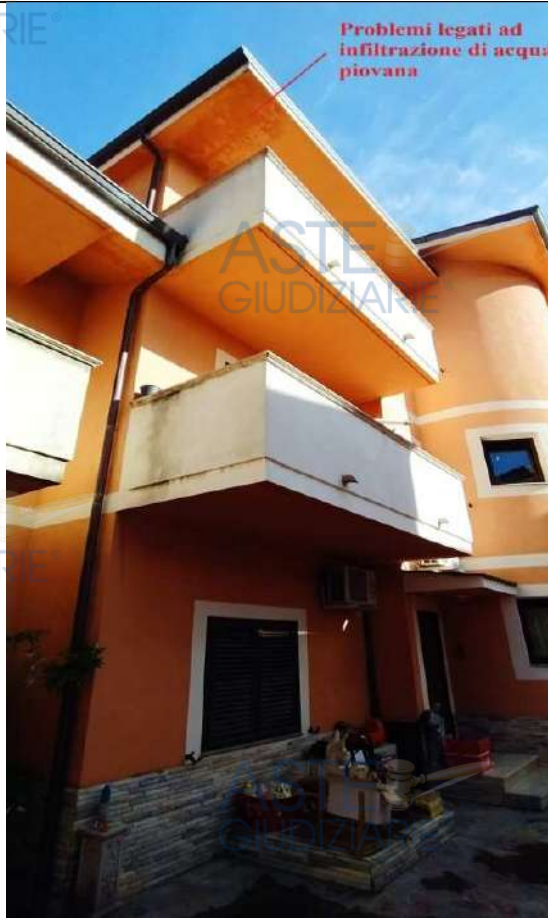
**Foto 102.** Particolare dei problemi legati ad infiltrazione di acqua piovana nell'intradosso del solaio di copertura, concentrati in prossimità del pluviale

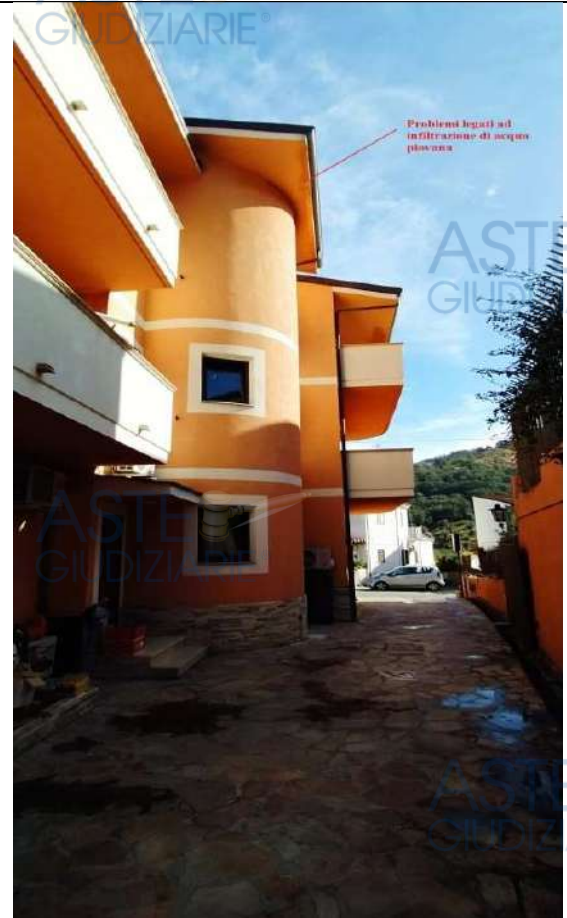
**Foto 103.** Particolare dei problemi legati ad infiltrazione di acqua piovana nell'intradosso del solaio di copertura, concentrati in prossimità del canale di gronda

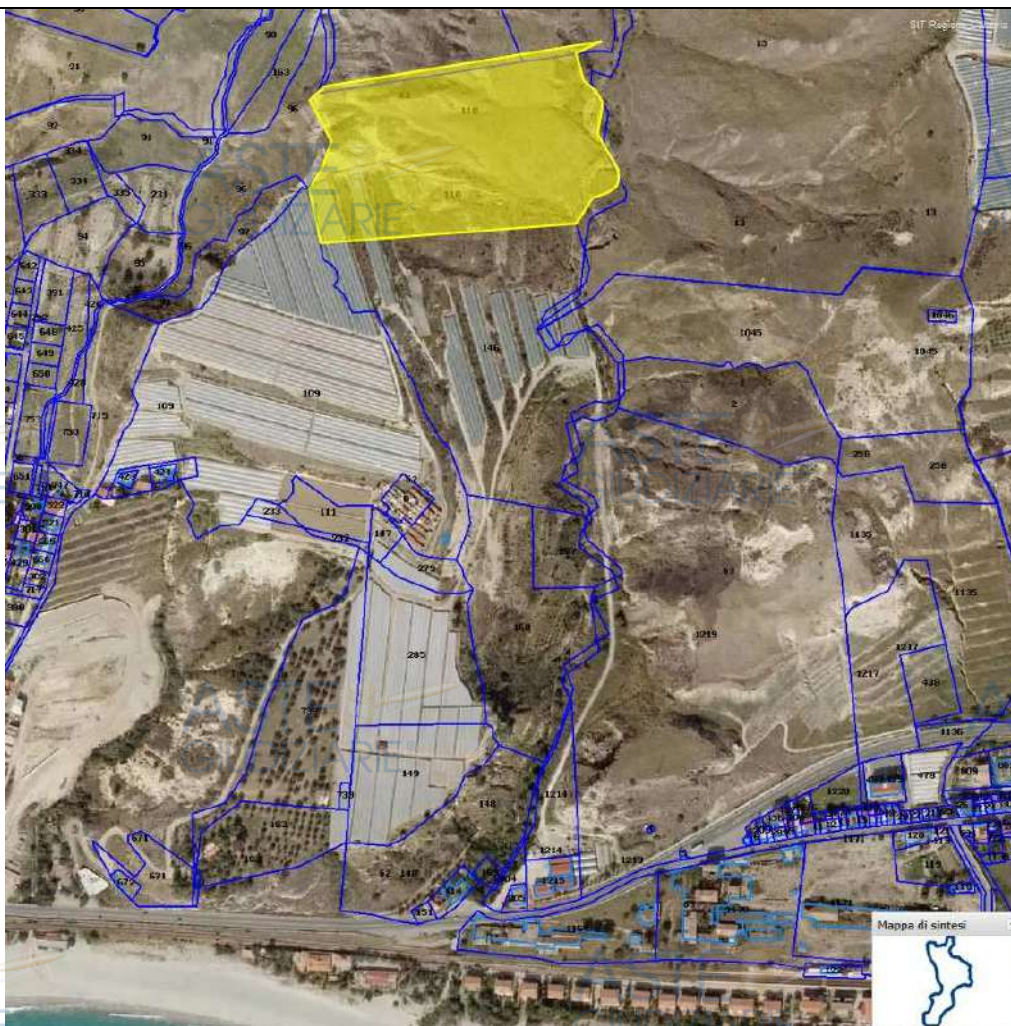
**Foto 106.** Particella del terreno identificata catastalmente alla particella 110, evidenziata in giallo, impressa mediante sovrapposizione della vista aerea con il foglio di mappa

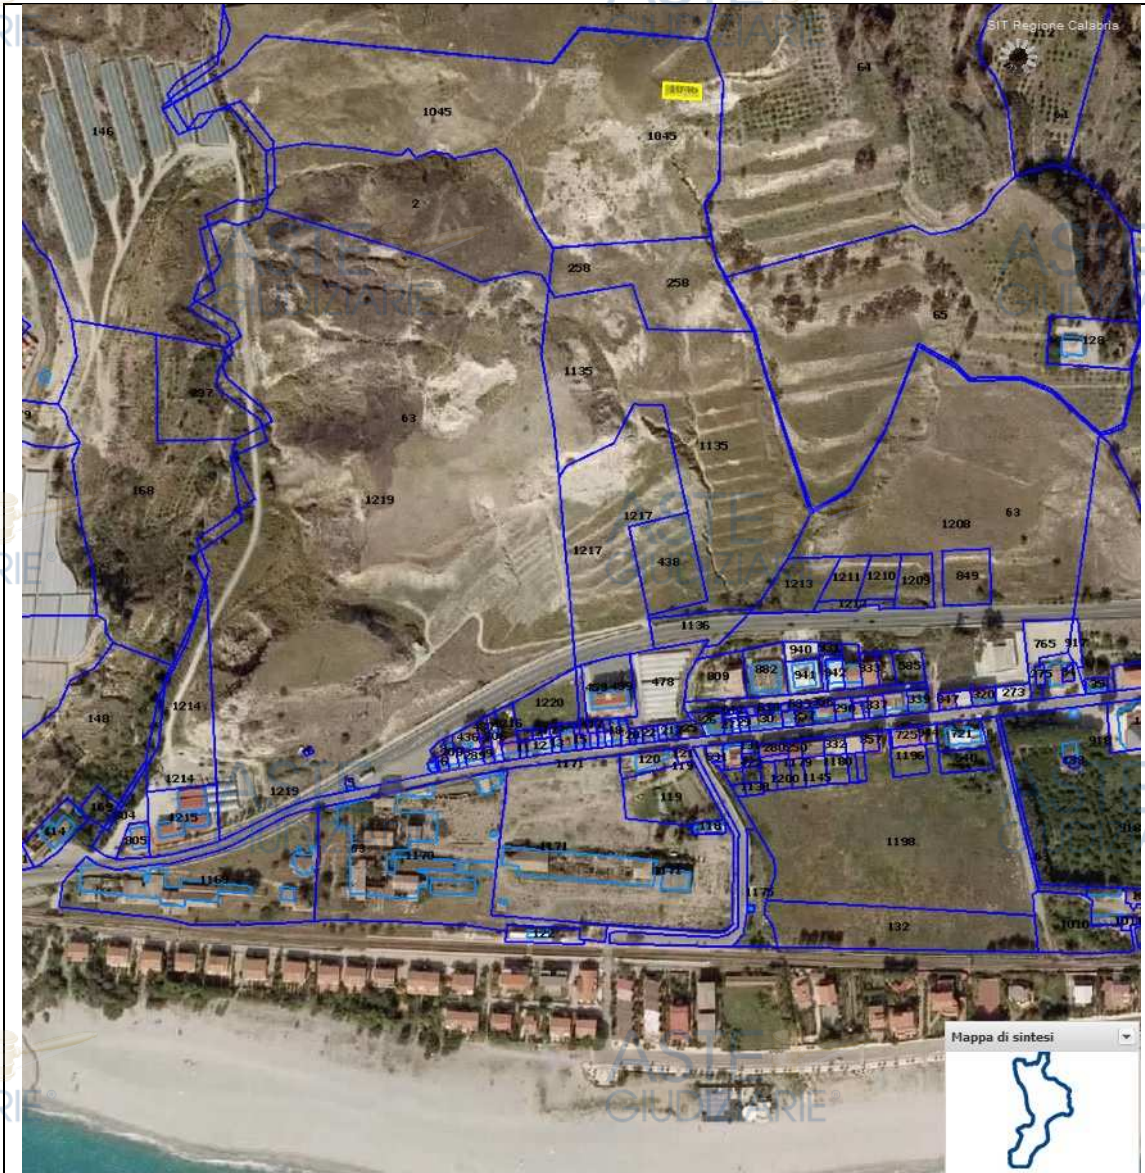
**Foto 111.** Particella del terreno identificata catastalmente alla particella 1046, evidenziata in giallo, impressa mediante sovrapposizione della vista aerea con il foglio di mappa
