Esecuzione Immobiliare n.R.G.Es. 52/2020

*Tribunale Civile di Reggio Calabria – Esecuzioni immobiliari*

### RELAZIONE PERITALE

OGGETTO: Stima del Compendio Immobiliare

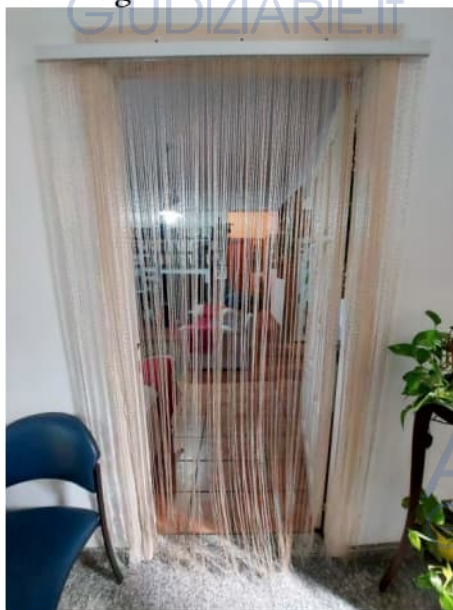
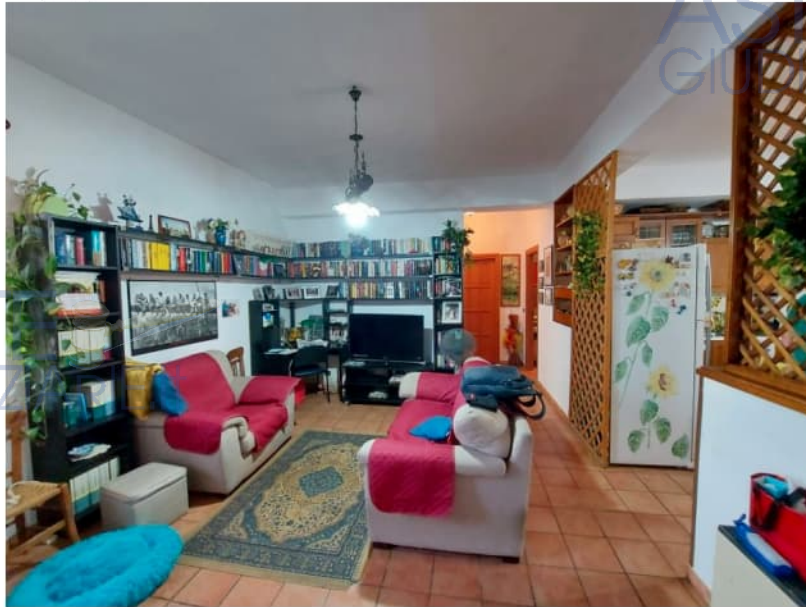
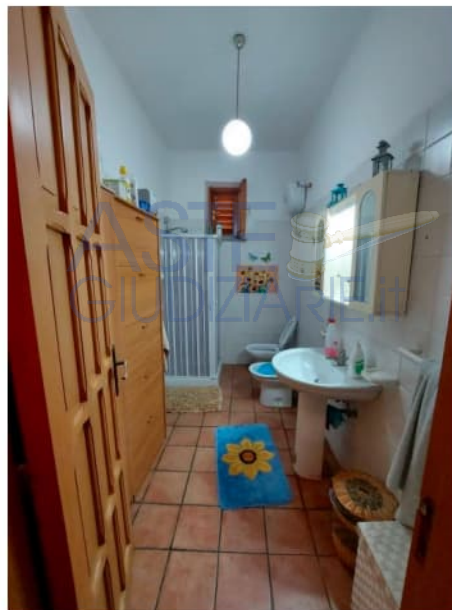
Piano Terra - sub 3

Nell'unità posta al piano terra il pavimento è in monocottura di colore beige posato a tappeto per tutti gli ambienti, ivi compreso il bagno.

Si entra direttamente in una zona arredata con sedute e televisore separata dalla cucina da un grigliato in legno, in fondo sulla sinistra è posto l'unico servizio igienico del piano, rivestito con mattonelline bianche.

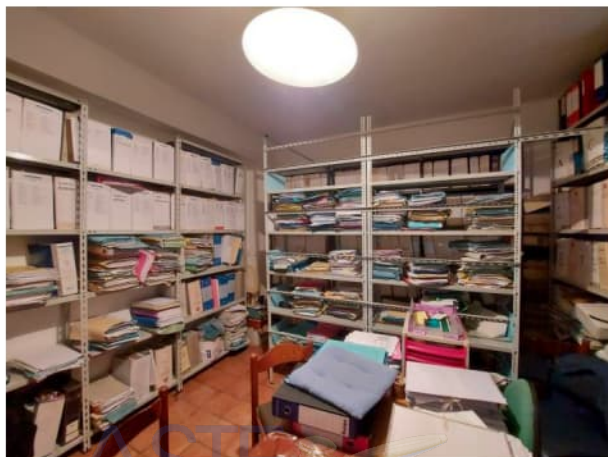
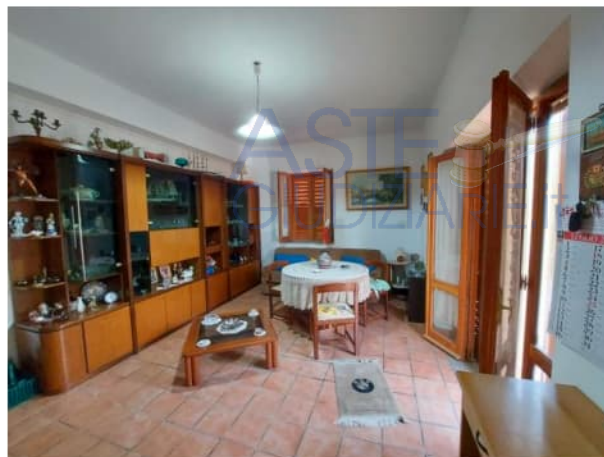
Gli infissi sono in legno con persiane e vetro unico, le porte interne in legno tamburato, l'illuminazione è centrale a soffitto, nel vano cucina è presente un condizionatore marca "Toshiba" e nella zona conversazione un termoconvettore dichiarato non funzionante dal sig. [REDACTED]

Le rifiniture di tale piano sono del tipo medio - basso.

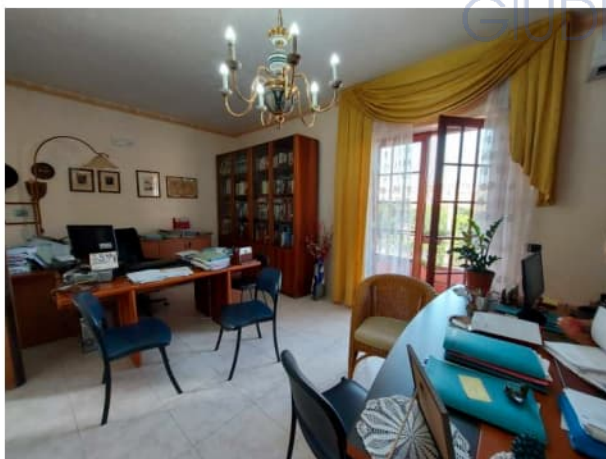
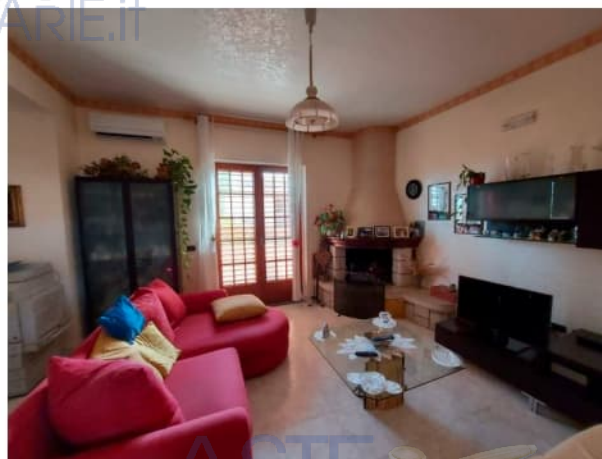
#### Pr°- sub 4

A tale livello si accede, attraverso un portone blindato, ad un ambiente utilizzato come studio professionale, nel quale insistono due porte, quella sulla destra da accesso ad un ambiente con caminetto e zona tv con divani, l'altra porta immette ad un corridoio. Percorrendo tale corridoio si incontra sulla sinistra la porta di un bagno dotato di vasca e rifinito con rivestimento in mattonelle chiare e pavimento di colore scuro.

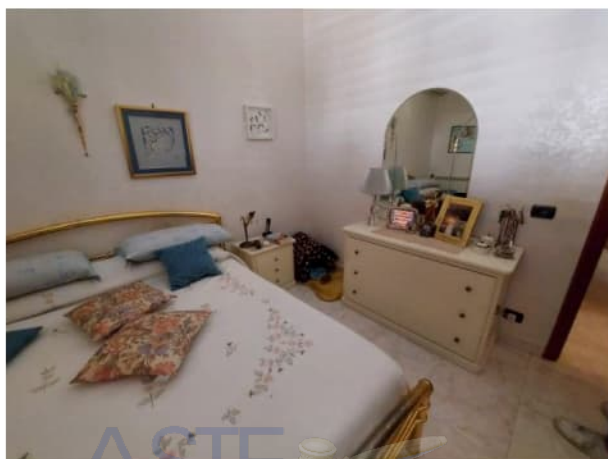
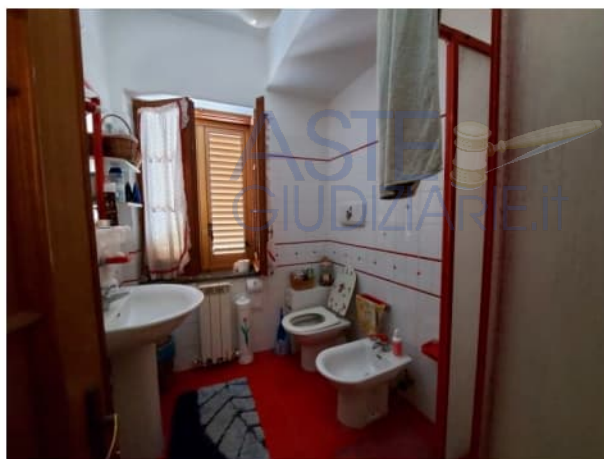
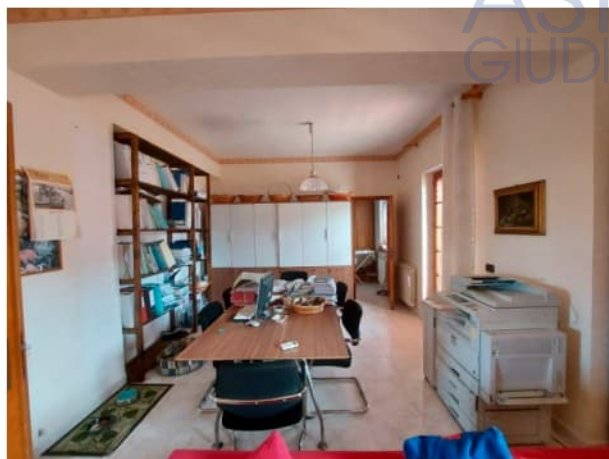
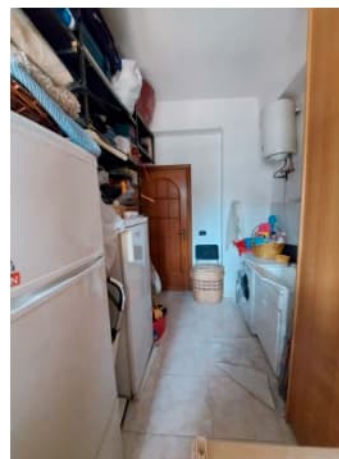
Proseguendo, sempre sulla sinistra si incontra una seconda porta che immette in una stanza da letto. In fondo al corridoio c'è il secondo bagno con doccia avente una colorazione bianca e rossa del rivestimento. Sul lato destro si trovano: la stanza da letto matrimoniale e una lavanderia, quest'ultima è provvista di scaldino elettrico e due porte, una prospiciente sul corridoio che da accesso alla stanze da letto, l'altra immette nell'ambiente con il camino, sopra descritto.

La pavimentazione è di colore bianco con striature effetto marmo posato a tappeto per tutti gli ambienti ad eccezione dei bagni. In questa unità immobiliare non è presente un vano cucina, le porte interne sono in legno con modanature all'inglese: due con vetri e sette con bugne sempre in legno, gli infissi esterni sono in legno con vetrocamera e persiane, sempre in stile inglese, la pitturazione sia alle pareti che a soffitto è del tipo stucco veneziano, l'illuminazione è a soffitto con lampadari centrali, nell'unità immobiliare sono presenti le luci di emergenza, il riscaldamento è autonomo con radiatori alimentati da caldaia marca "Chaffoteaux", posizionata in balcone ed inserita in un mobiletto che funge da protezione. I condizionatori sono quattro, posizionati in tutti gli ambienti ad esclusione dei servizi igienici e della lavanderia.

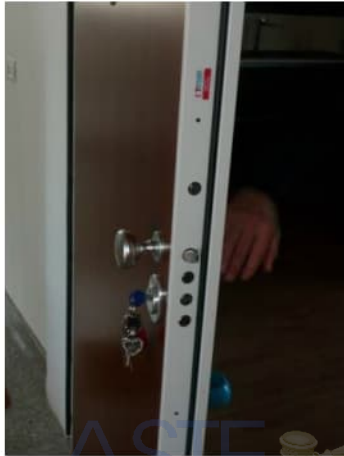
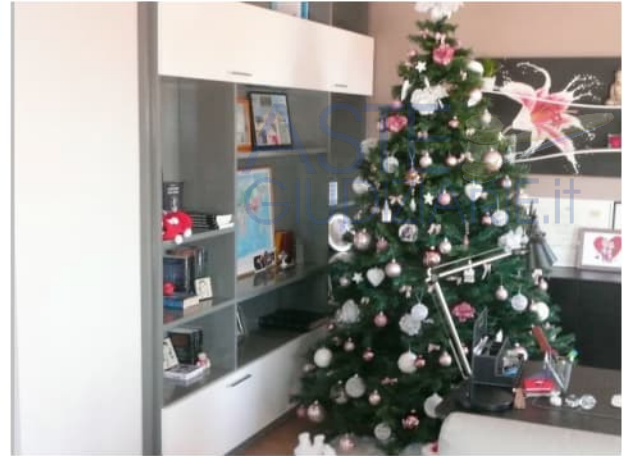
P2°- sub 5

trattasi di un'unità immobiliare destinata a civile abitazione, All'appartamento si accede, tramite un portoncino blindato "Tesio", direttamente ad una zona giorno, denominata in planimetria K - Soggiorno:

dotata di un balcone, ben rifinita e mantenuta, nella quale è presente una zona dedicata alla cucina denominata K in planimetria;  
l'ambiente è fornito di n. 3 porta-finestre che danno accesso su ampi balconi e di un termocamino;

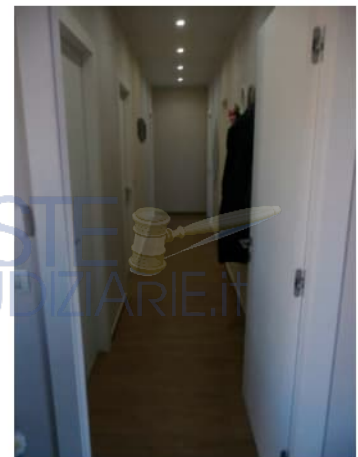
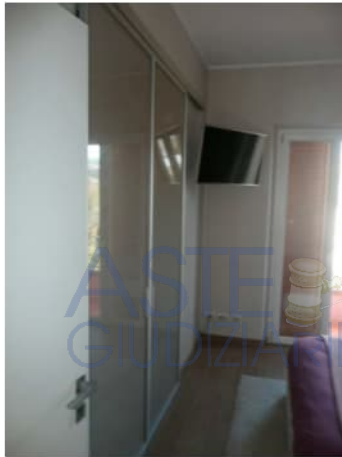
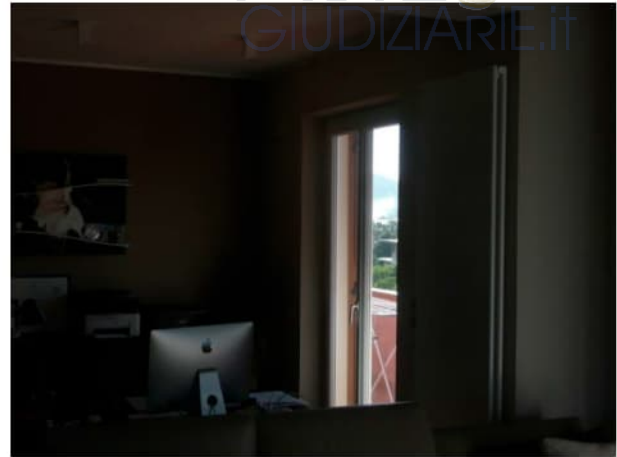
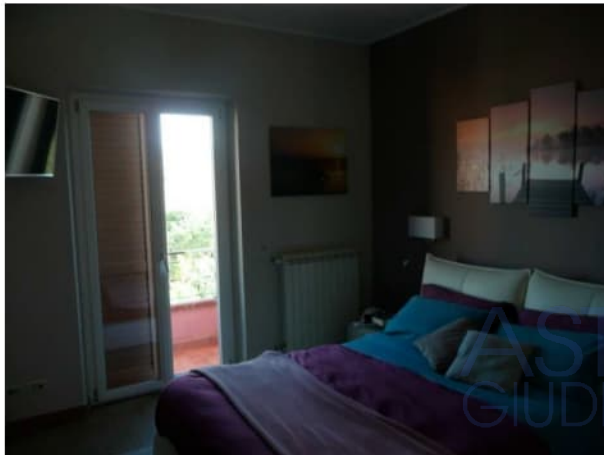
che da accesso alle tre stanze, denominate rispettivamente LM, Camera 2 e Camera 3, ai due bagni, indicati con wc\_1 e wc\_2 ed a un piccolo locale lavanderia, in pianta Lav. come è riportato nell'allegata planimetria. (all.n°6.d)

I pavimenti sono in monocottura di color beige chiaro lucido posati a tappeto per tutti gli ambienti ad esclusione dei due bagni ove si trova altra tipologia di ceramica, anche le pareti dei servizi risultano piastrellate.

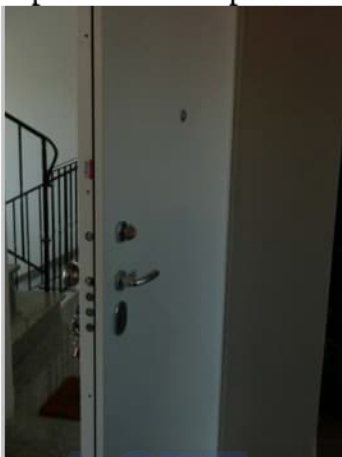
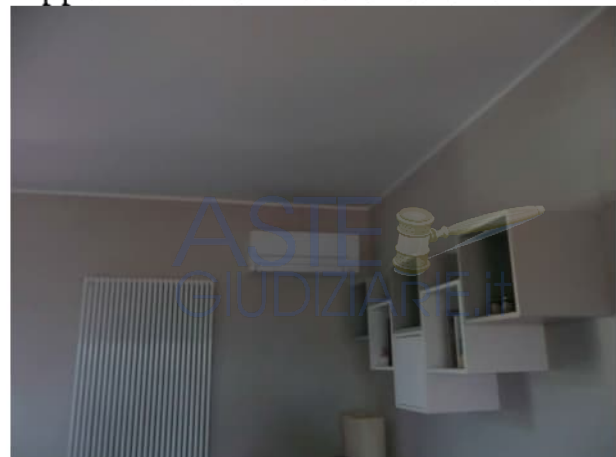
Uno dei due bagni presenti nell'appartamento, esattamente quello individuato con wc2, è dotato di vasca, quello in camera da letto con doccia entrambi i servizi igienici risultano ben rifiniti ed utilizzabili. Le stanze individuate con LM e camera 3 sono dotate di portafinestra che permettono l'accesso ad un balconcino, rispettivamente balcone n. 3 e 4. La stanza denominata camera 2 è dotata di sola finestra. Tutti gli ambienti sono ben rifiniti.

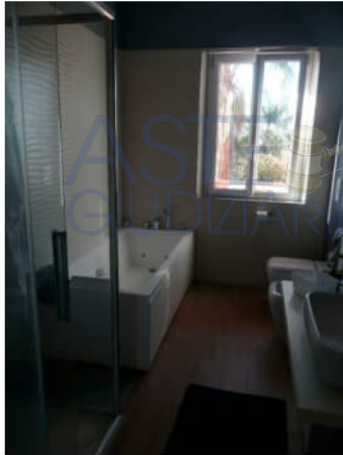
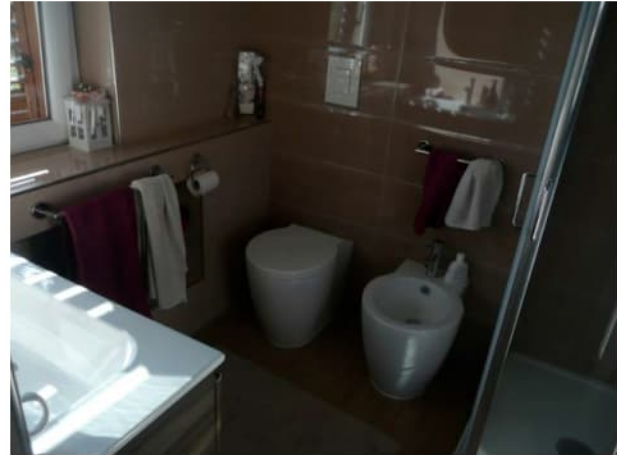
Nelle due stanze da letto e nella zona giorno sono presenti condizionatori. L'illuminazione è in prevalenza realizzata con faretti integrati nel controsoffitto realizzato in cartongesso.

Gli infissi sono in PVC con vetrocamera e persiane.

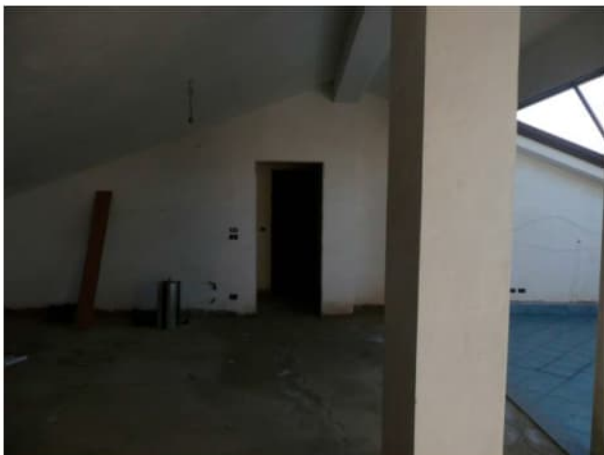
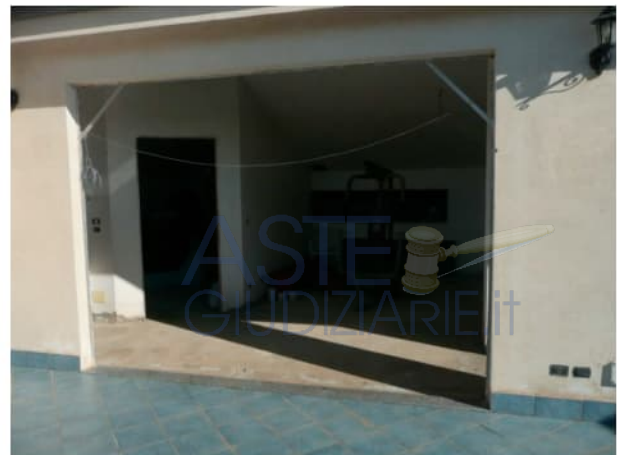
### P 3°- sub 7

individuata al Subalterno n. 7 una unità immobiliare in corso di costruzione in cemento armato con tetto a falde, nel proseguo meglio approfondita.

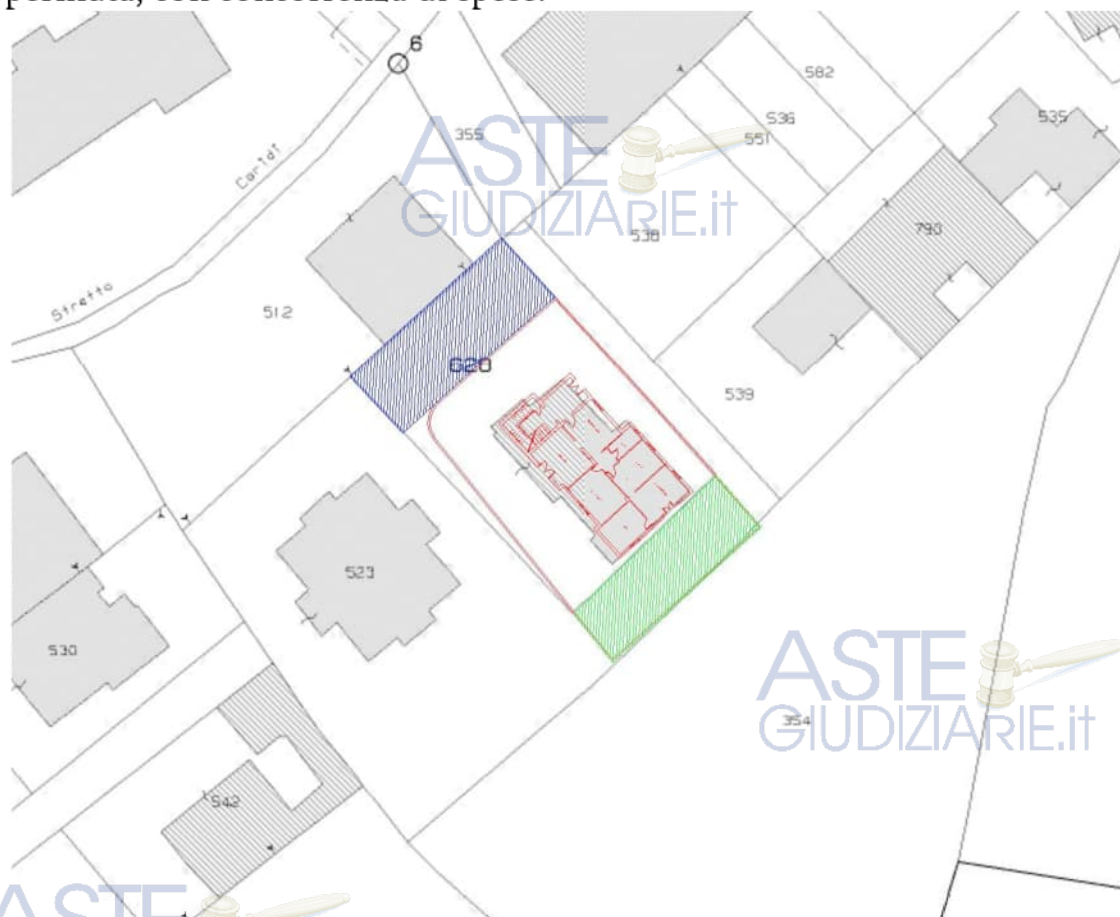
Allo stato delle cose non possiamo procedere al ripristino ante operam e quindi al riconfinamento catastale poiché, come sopra detto la porzione di terreno ceduta dal [REDACTED] della particella n. 628 oggi rappresenta unica via di accesso al fabbricato ricadente nella part. 523. Dato che è accertato che esiste una porzione della part. 628 ceduta a terzi ed una parte di corte utilizzata dai debitori che grava su terreno di terzi, esattamente sulla part. 523, un domani a vendita avvenuta, l'acquirente ed il "vicino" potrebbero formalizzare una sorta di cessione - permuta, trattandosi di superfici equiparabili sostanzialmente confrontabili, scambiando la proprietà di queste "due striscie" di terreno che servono sostanzialmente ai rispettivi accessi, entrambe le porzioni di terreno sono utilizzate come ingressi, prevedendo un frazionamento dei due lotti propedeutico ad un successivo passaggio Notarile per il perfezionamento, la formalizzazione della cessione o della permuta, con concorrenza di spese.

Tuttavia ai fini della vendita si stimerà il fabbricato nei limiti di fatto utilizzati, utilizzabili e recintati all'interno della sola area che grava sulla part. 628, decurtando così il valore della porzione ceduta a terzi. Si stimerà l'area cortilizia esterna, BCNC, come effettiva consistenza, considerando l'area di fatto recintata, utilizzata ed utilizzabile del debitore, ma non tenendo conto della superficie che pur essendo recintata grava su altra particella (n.523). Procedendo in tal modo il valore dell'area esterna, come pertinenza, si considera implicitamente ricompreso nella stima del compendio.

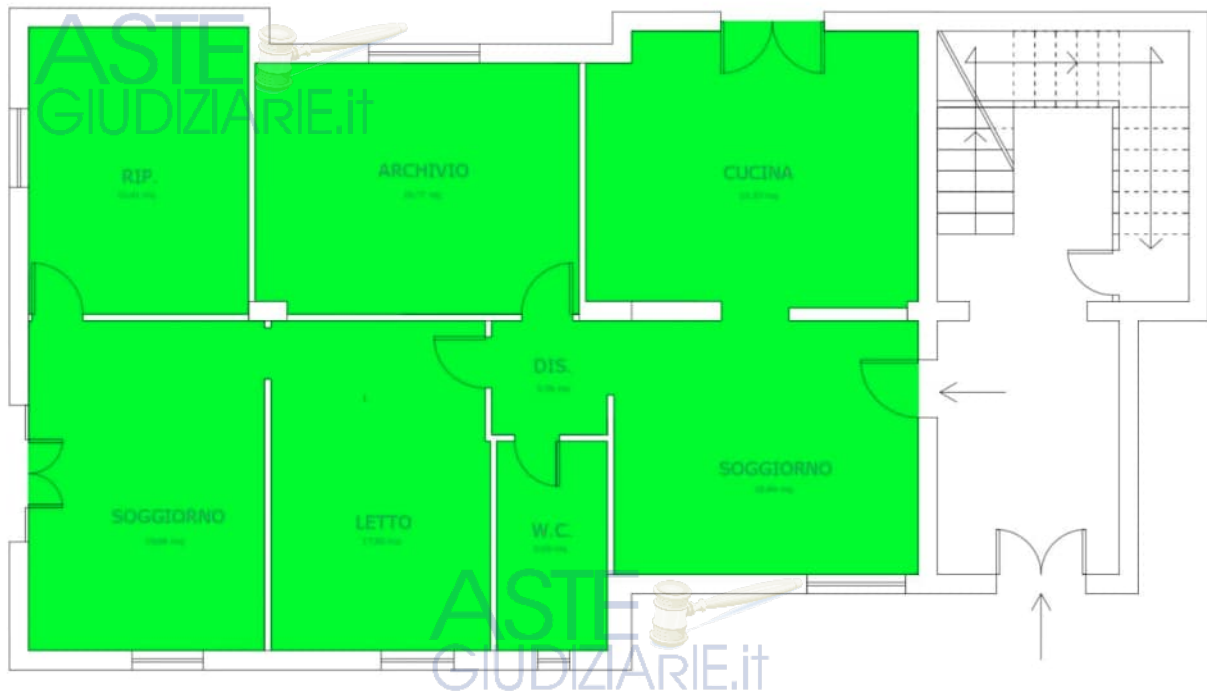
Piano Terra - Subalterno n. 3 (all.n°8.a)

Superficie Reale netta - 122,23 mq.

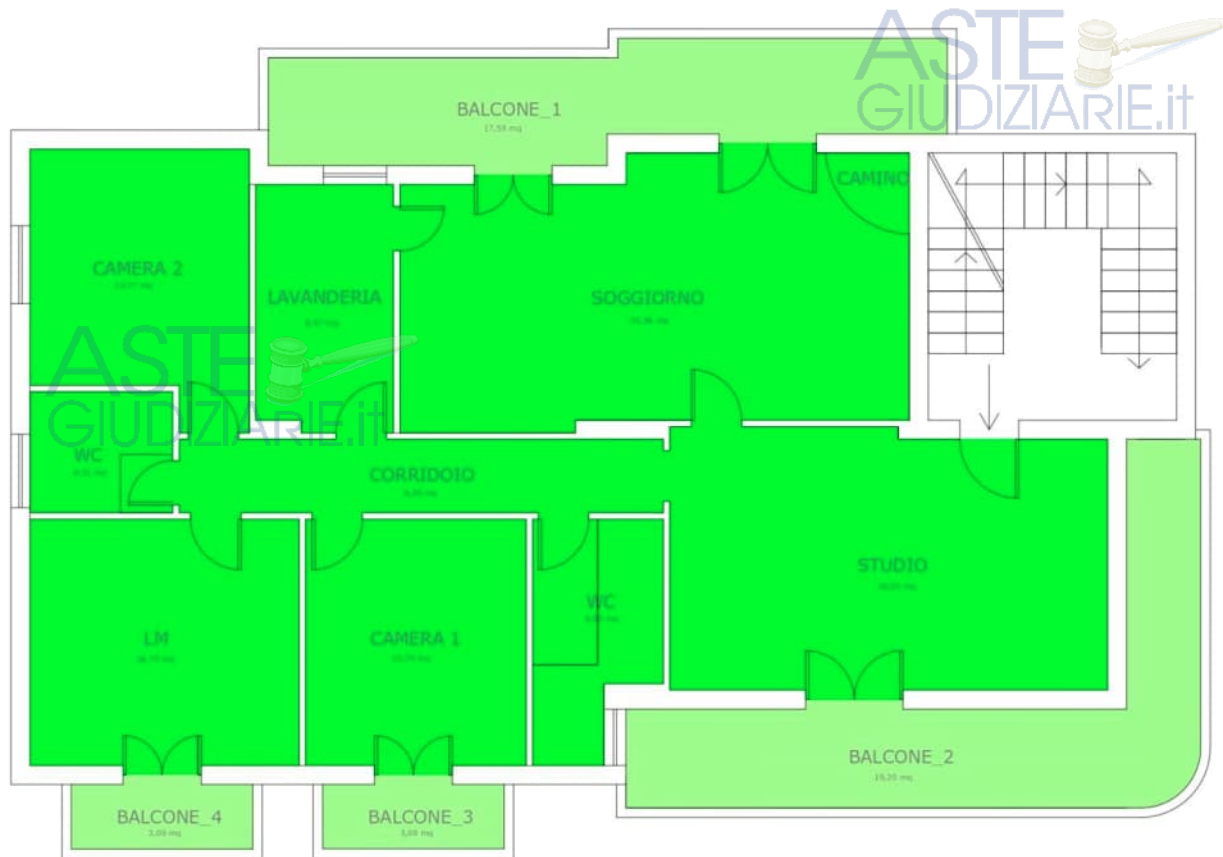
Piano 1° - Subalterno n. 4 (all.n°8.b)

Superficie Reale netta - 135,02 mq.

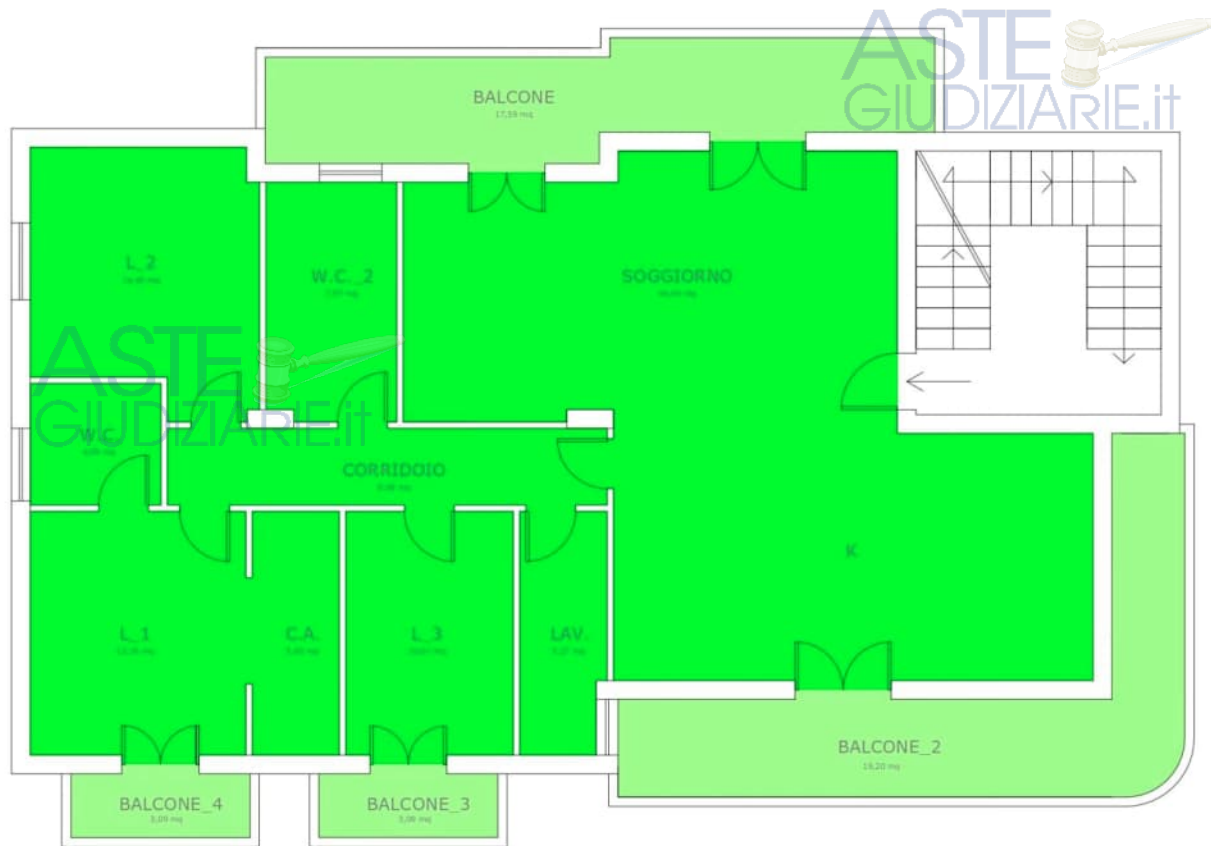
Piano 2° - Subalterno n. 5 (all.n°8.c)

Superficie Reale netta - 135,02 mq.

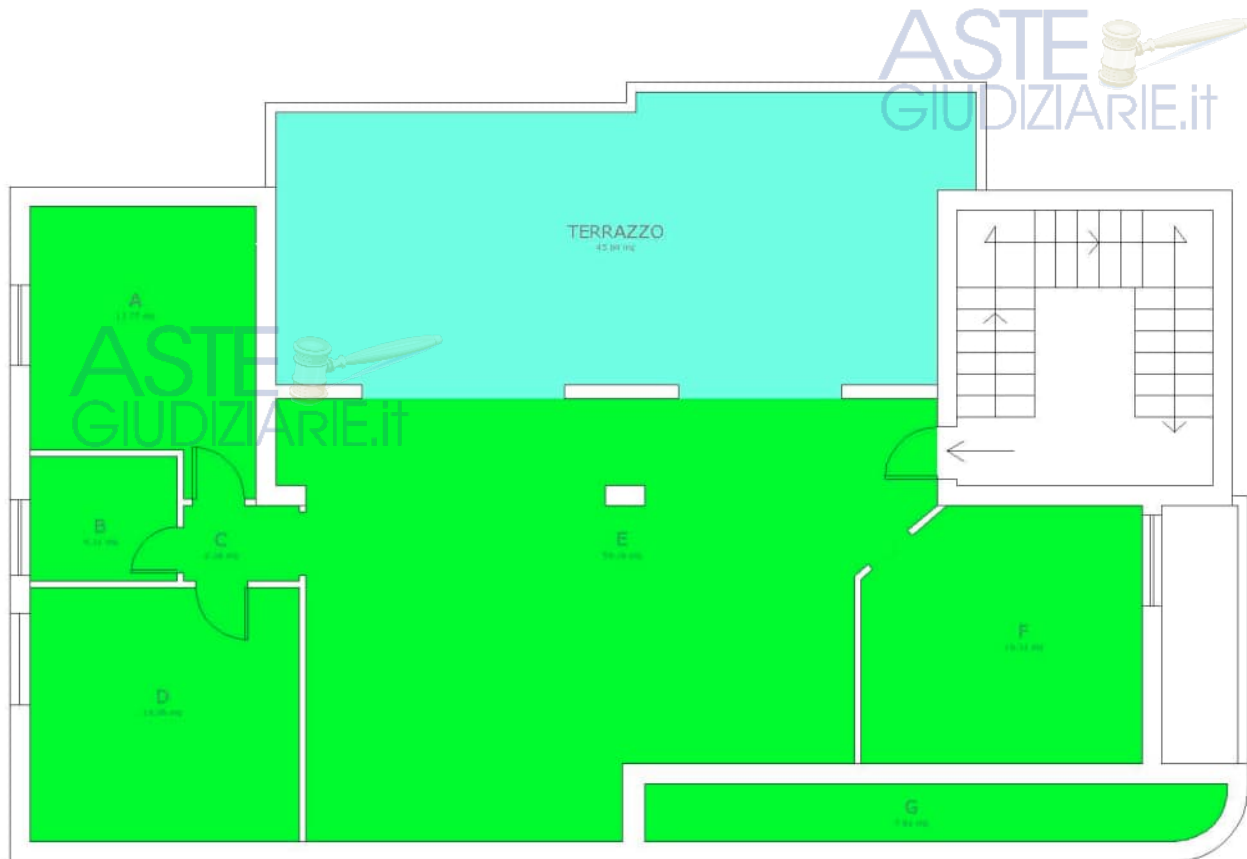
Piano 3°- Subalterno n. 7 in corso di costruzione (all.n°8.d)

Superficie Reale Netta - 116,80 mq.
