**Tribunale Ordinario di Reggio di Calabria**  
**Sezione Esecuzioni Immobiliari di Reggio di Calabria**

Proc.:  
*n.71/2022 RG*

**RELAZIONE DI CTU**

L'esperto  
**Ing. Pasquale CORRADO**

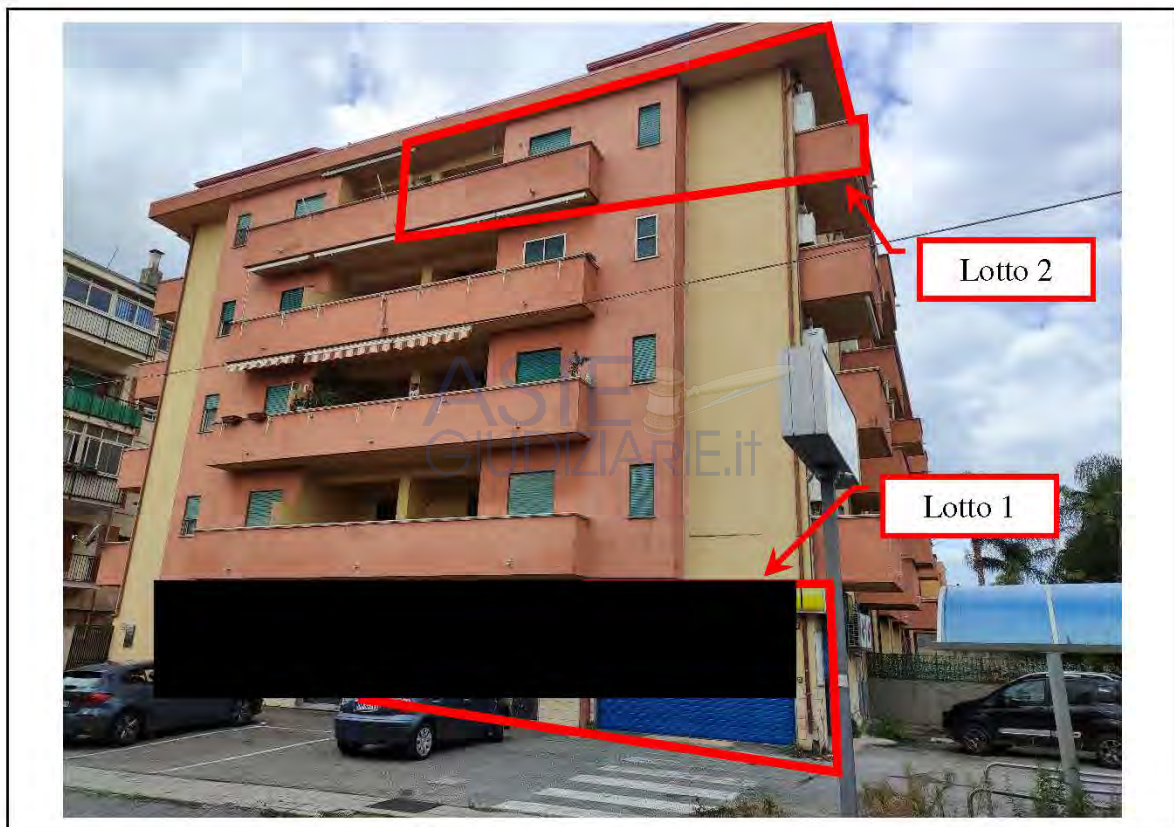
**Figura 2-** Vista esterna dell'edificio polifunzionale con indicazione ( in rosso) della posizione degli immobili pignorati

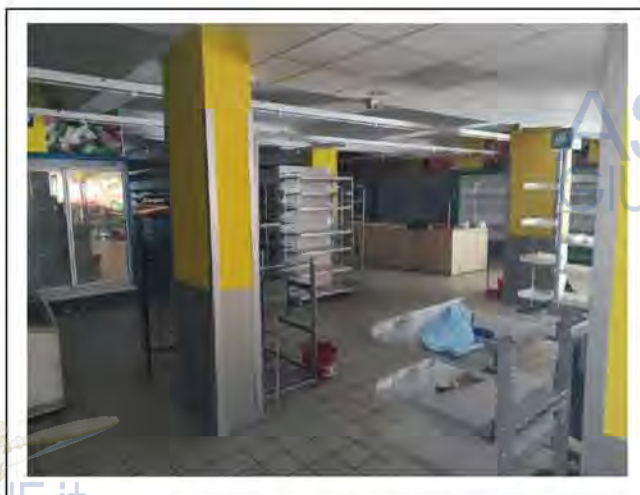
- Pareti tinteggiate con colori chiari;
- Soffitto in parte tinteggiato di colore bianco, e in parte controsoffittato con pannelli in cartongesso alcuni dei quali predisposti per l'alloggiamento dei punti luce.
- Pavimenti rivestiti con piastrelle di gres.

*Figura 3- Vista del negozio*

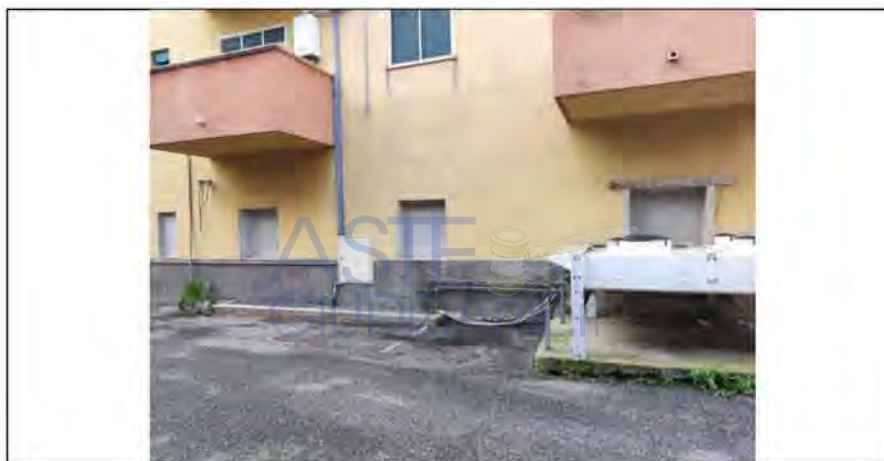
Esternamente alcuni prospetti dell'immobile presentano delle aperture destinate ad infissi che attualmente sono stati murati dall'interno (v. foto da n. 29-30 all. 5a), come illustrato nella figura seguente:

*Figura 4- Vista prospetto esterno lato ovest dell'immobile particolare aperture murate*

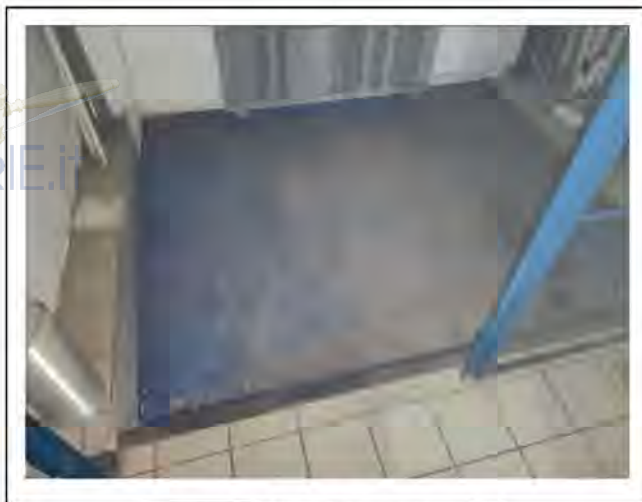
**B. Il locale montacarichi** (v. foto da n. 21 a n. 23 all. 5a), possiede una superficie utile di circa 16,75 mq.

*Figura 5- Vista del montacarichi*

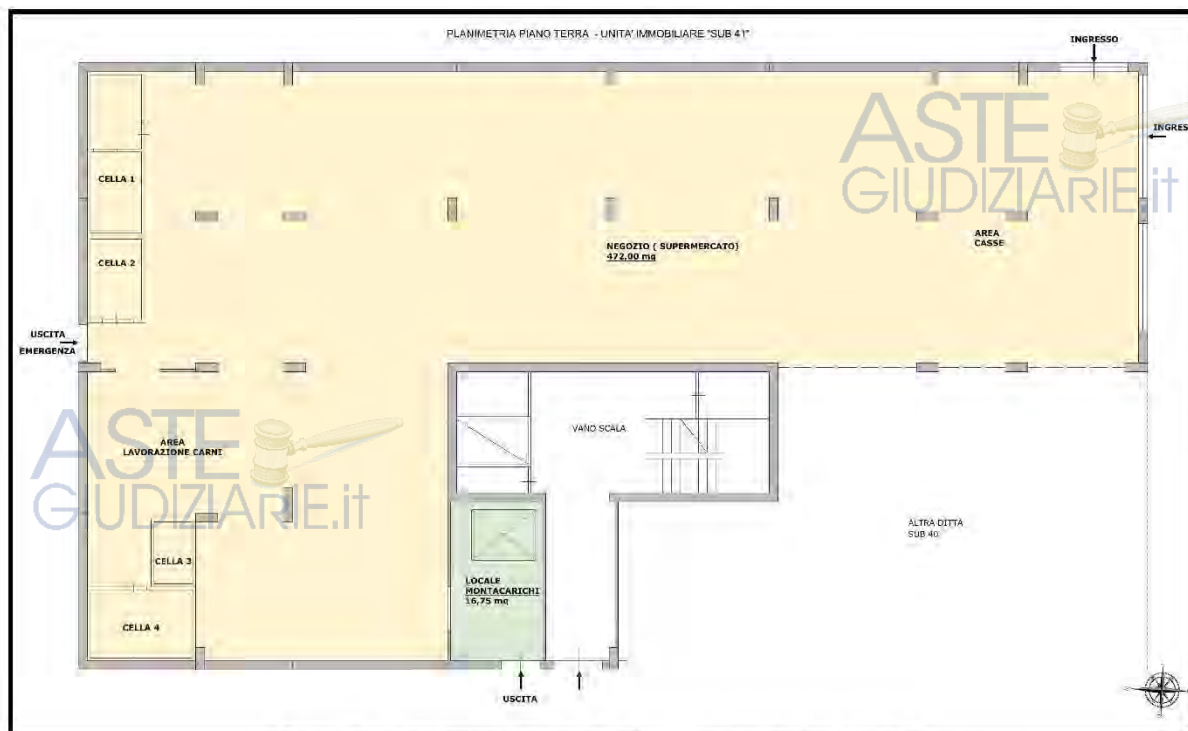
Gli ambienti sopra descritti, sono meglio rappresentati, nell'elaborato grafico - di seguito riportato - raffigurante la planimetria dello stato di fatto del **Lotto 1 (sub41)**, nello stato di consistenza rilevato dallo scrivente nel corso del sopralluogo del 18 novembre 2022:

Figura 6- Planimetria stato di fatto immobile Lotto 1 (sub 41)

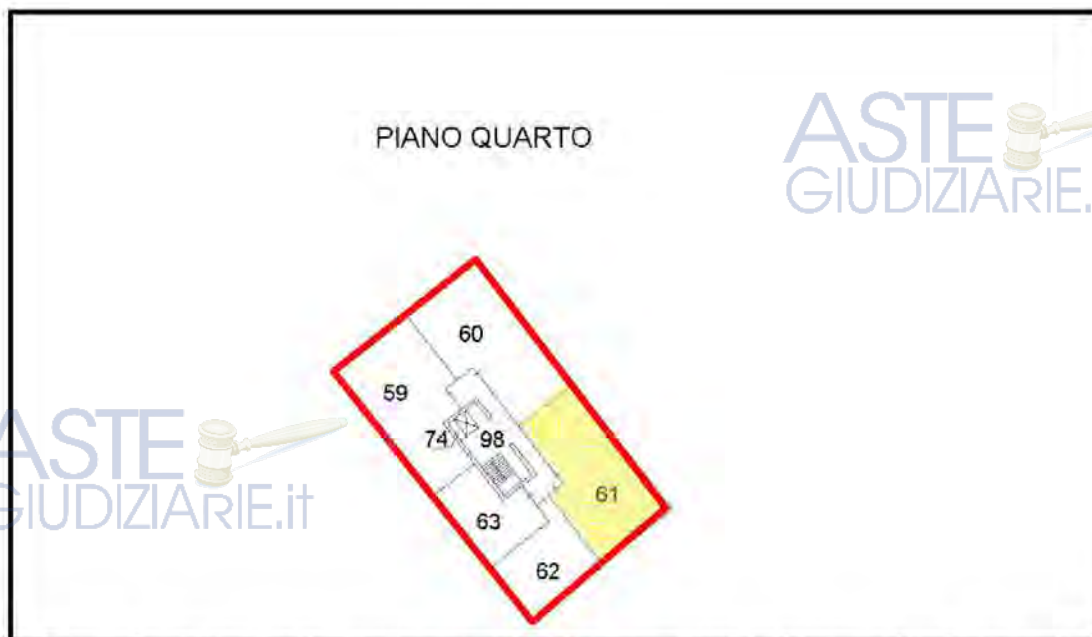
**Figura 26** – Elaborato planimetrico catastale del piano quarto del fabbricato identificato con la part. 1205 (individuato da contorno di colore rosso) con indicazione del sub 61 (individuato da campitura di colore giallo).

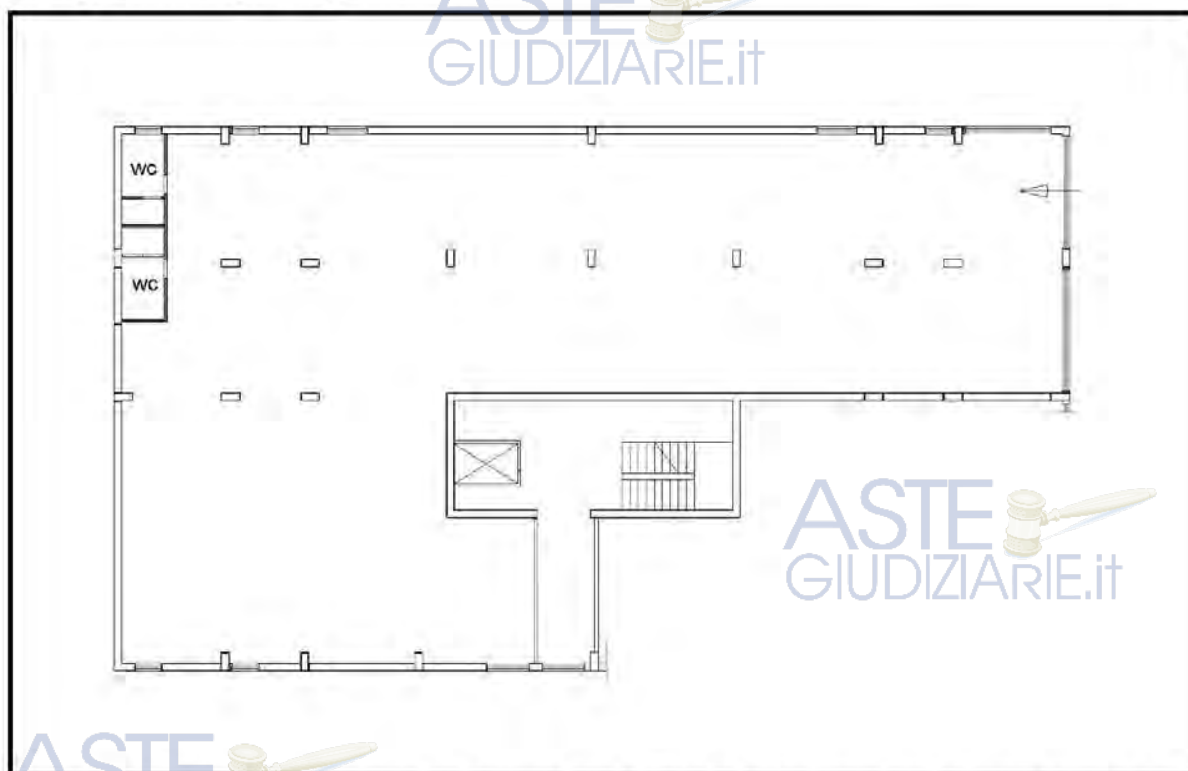
**Figura 27** – Planimetria catastale del negozio sub 41 sito al piano terra dell'edificio polifunzionale interno alla particella 1205.

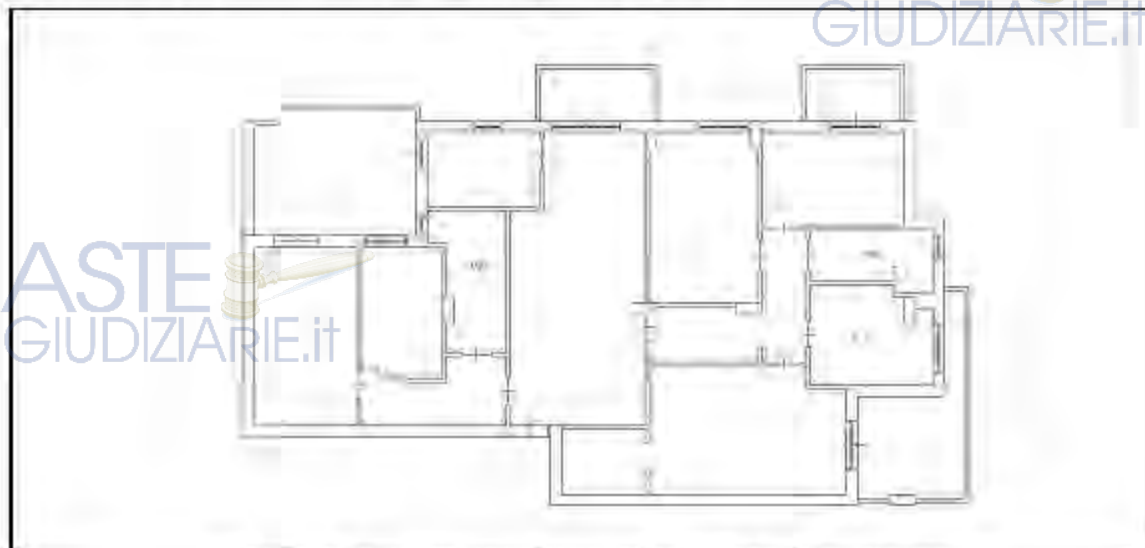
Approvata la variazione dal suddetto ente preposto, lo scrivente ha acquisito la nuova visura storica catastale dell'immobile ( v. *all. 10b*), e la nuova planimetria catastale aggiornate dopo la variazione ( v. *all. 10c*), sotto riportata:

*Figura 5- Nuova planimetria catastale "sub 61" Lotto 2 - agli atti*
