# TRIBUNALE DI REGGIO CALABRIA

## CONSULENZA TECNICA D'UFFICIO PROCEDURA ESECUTIVA IMMOBILIARE N°71/2025 R.G.Es.

## ELABORATO PERITALE C.T.U. VERSIONE PRIVACY

**ELABORATO PERITALE C.T.U.**

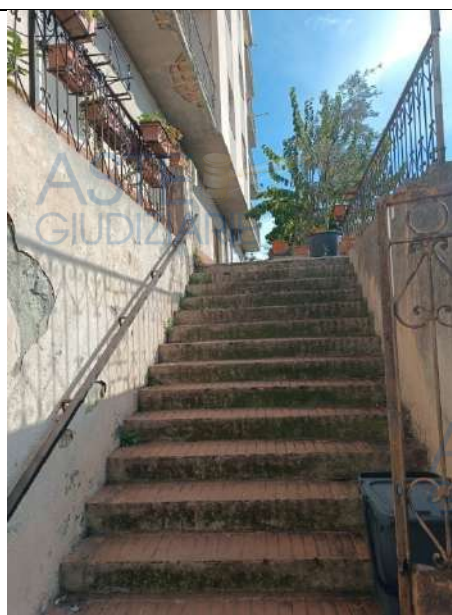
**Foto 7.** Particolare della rampa di scale che consente di raggiungere il cortile per l'accesso alla scala che serve i vari livelli del fabbricato

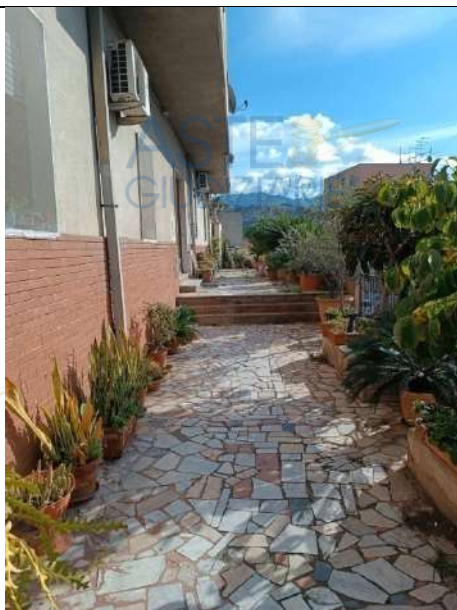
**Foto 8.** Particolare del cortile che consente di accedere al portone di accesso al vano scala del fabbricato

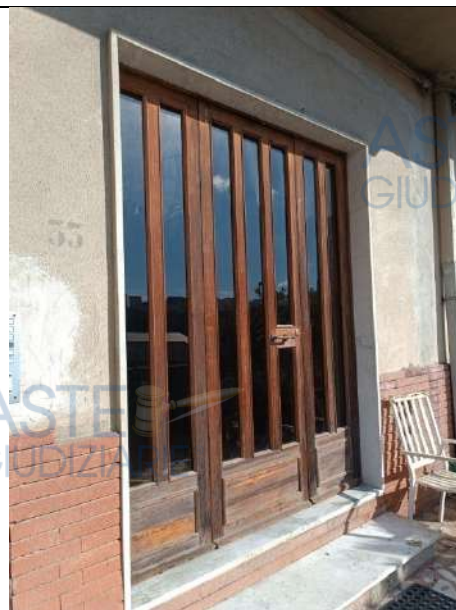
legno a tre ante, di cui due fisse, una volta percorso un ballatoio sopraelevato rispetto alla strada (si vedano Foto 8 e 9, Allegato 1):

**Foto 9.** Particolare del portone d'ingresso del vano scala

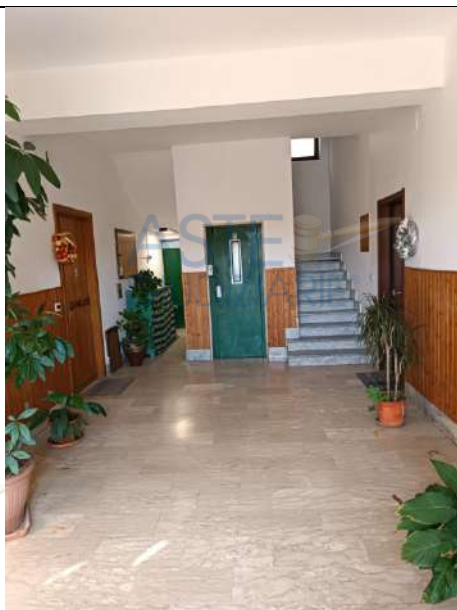
**Foto 10.** Particolare dell'androne scala del fabbricato

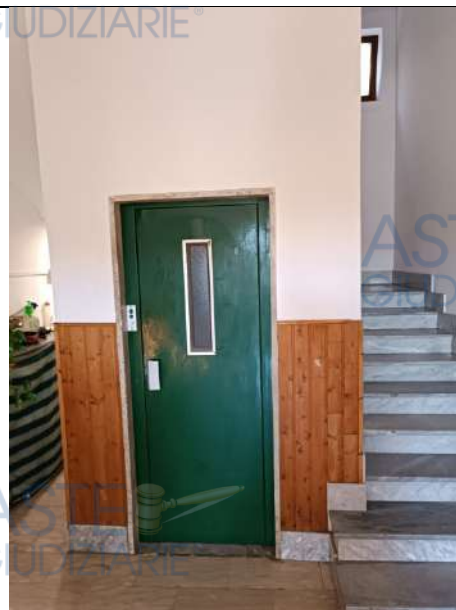
- ✓ l'accesso ai vari livelli del fabbricato, in cui è collocato il bene, oggetto di pignoramento, avviene tramite una scala a tre rampe e/o mediante un ascensore, entrambi accessibili una volta varcato il portone d'ingresso della scala (si vedano Foto 10 e 11, Allegato 1):

**Foto 11.** Particolare del presente ascensore e della prima rampa di scala del fabbricato

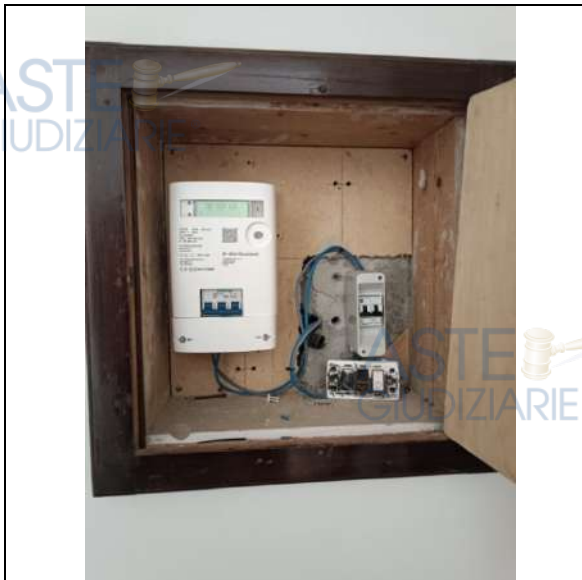
- ✓ il contatore dell'energia elettrica dell'immobile pignorato è installato, ma, attualmente, risulta disattivato. La sua posizione risulta sul fianco destro del pianerottolo della scala, all'interno di un apposito quadretto (si veda Foto 12, Allegato 1):

**Foto 12.** Particolare del contatore elettrico che serve l'appartamento, posto al piano quarto

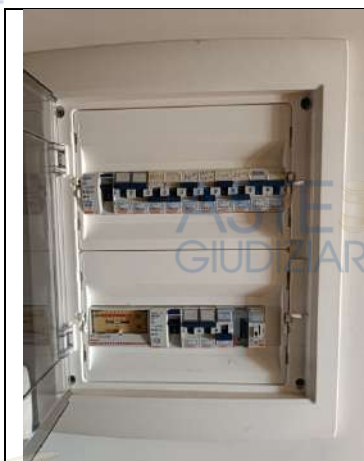
- ✓ è dotato di impianto elettrico funzionante, di tipo sottotraccia, con quadro elettrico che distribuisce l'energia nei vari ambienti dell'appartamento; lo stesso, risulta installato all'interno e, precisamente, in adiacenza al portone d'ingresso (si veda Foto 13, Allegato 1); tuttavia, l'impianto, risulta privo di dichiarazione di conformità, e, attualmente, risulta disattivato:

**Foto 13.** Particolare del quadro elettrico generale dell'impianto elettrico dell'appartamento

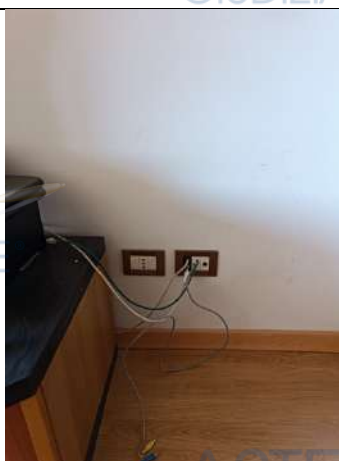
**Foto 14.** Particolare della tipologia di prese di corrente elettrica presenti nell'appartamento

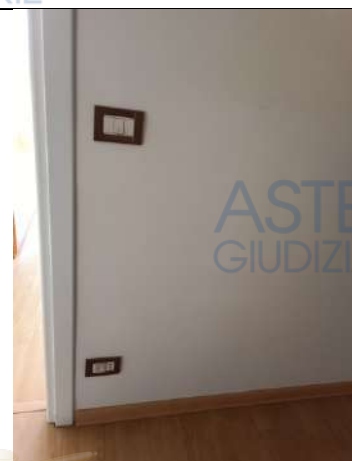
**Foto 15.** Particolare della tipologia di prese ed interruttori di corrente elettrica presenti nell'appartamento

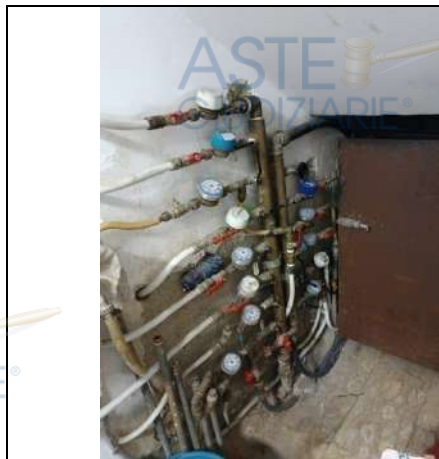
- ✓ i contatori del servizio idrico sanitario delle diverse abitazioni sono installati nel vano sottoscala, al piano terra, ma, attualmente, quello dell'immobile, oggetto di pignoramento, risulta disattivato (si veda Foto 16, Allegato 1):

**Foto 16.** Particolare dei contatori dell'acqua che servono i vari appartamenti del fabbricato, posti nel vano sottoscala, al piano terra

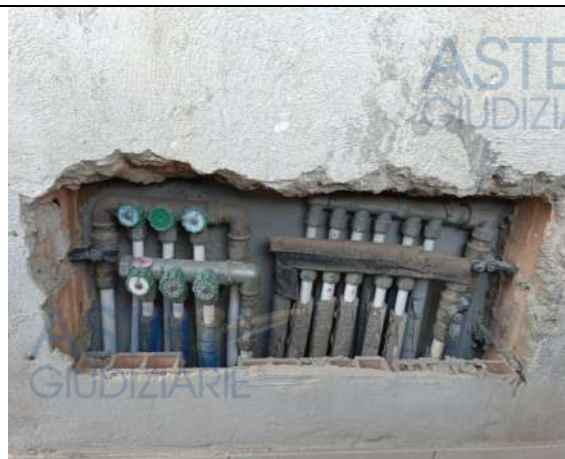
**Foto 17.** Particolare del collettore (centralina) dell'acqua che serve i bagni dell'abitazione

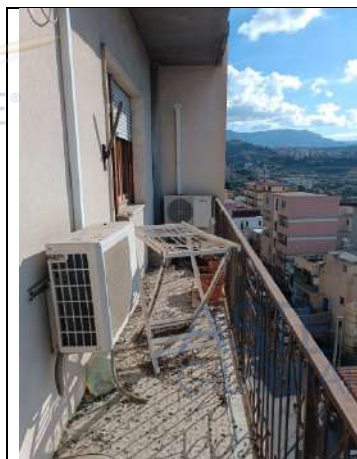
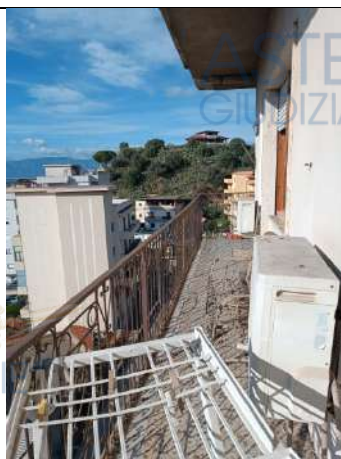
- ✓ l'appartamento è munito di impianto di riscaldamento/raffrescamento mediante l'installazione di climatizzatori inverter, posti in alcune camere dell'appartamento (si vedano Foto 18, 19 e 20, Allegato 1); tuttavia, tali installazioni, risultano prive di dichiarazione di conformità:

**Foto 18.** Particolare dei motori dei condizionatori, posti all'esterno dell'appartamento, sul balcone lato Sud

**Foto 19.** Particolare dei motori dei condizionatori, posti all'esterno dell'appartamento, sul balcone lato Sud

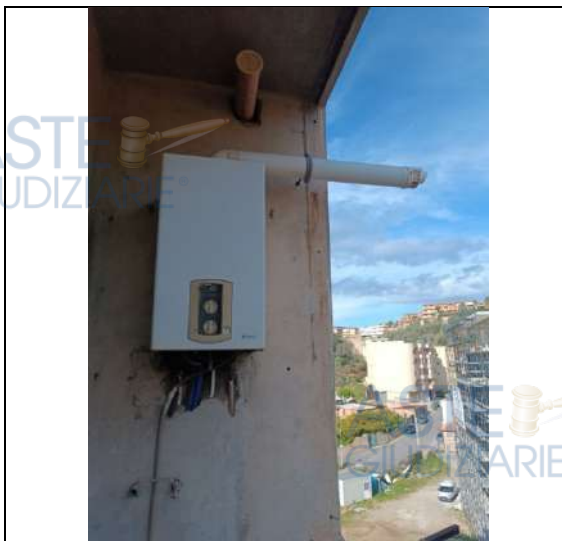
✓ è dotato di uno scaldino alimentato a gas metano che produce acqua calda sanitaria servente la cucina (si veda Foto 21, Allegato 1):

**Foto 21.** Vista del presente scaldino per l'acqua calda sanitaria, posto sul balcone lato Nord

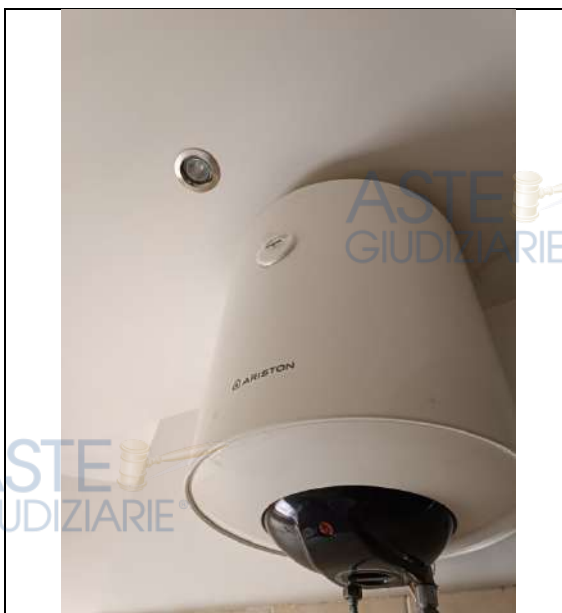
✓ è dotato di uno scaldabagno per la produzione di acqua calda sanitaria che serve il bagno posto sul lato Nord (si veda Foto 22, Allegato 1):

**Foto 22.** Vista del presente scaldino per l'acqua calda sanitaria posto nel Bagno 1

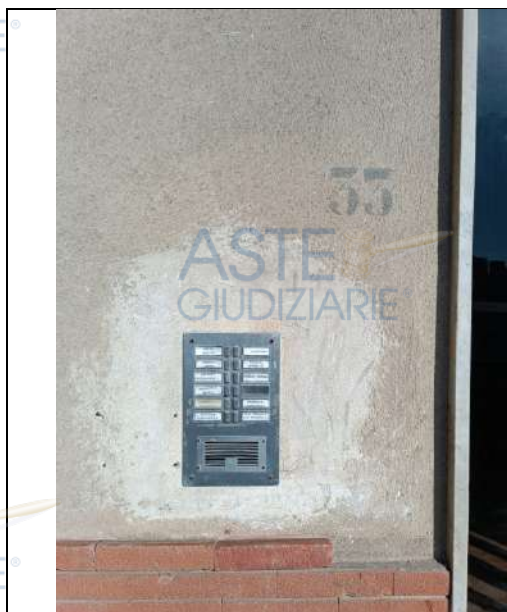
**Foto 23.** Particolare del citofono posto all'esterno del fabbricato

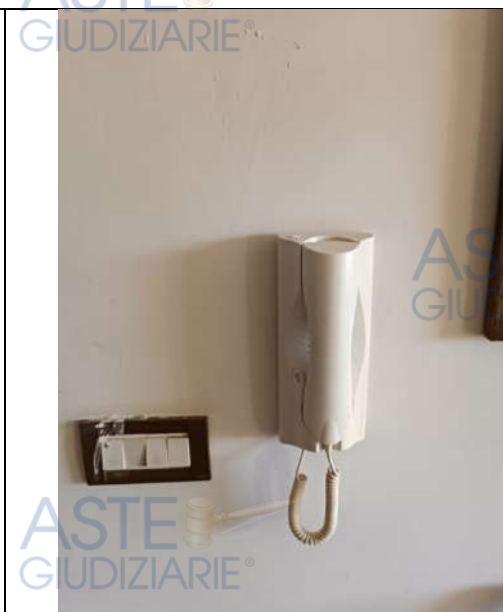
**Foto 24.** Particolare del sistema citofonico

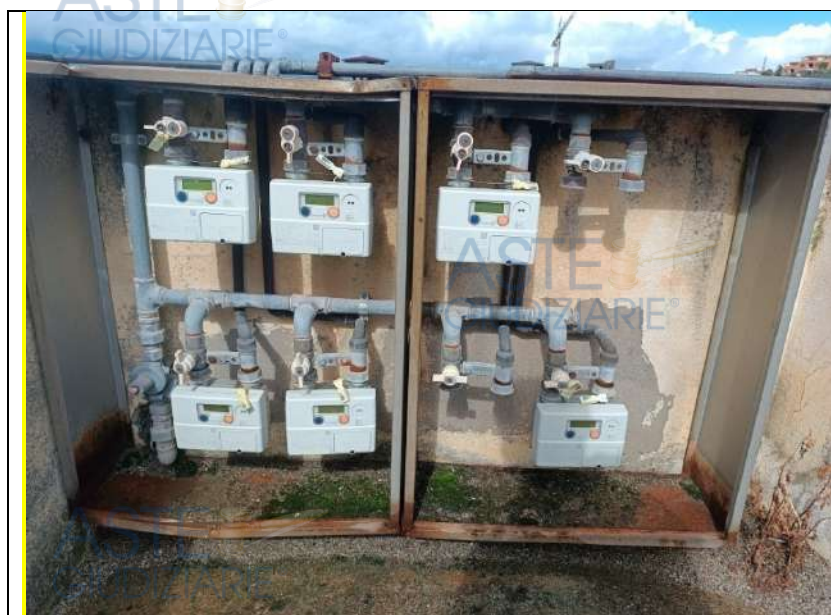
✓ l'appartamento è munito di impianto metano (si veda Foto 25, Allegato 1):

**Foto 25.** Particolare dei contatori metano posti all'esterno del fabbricato, sulla terrazza

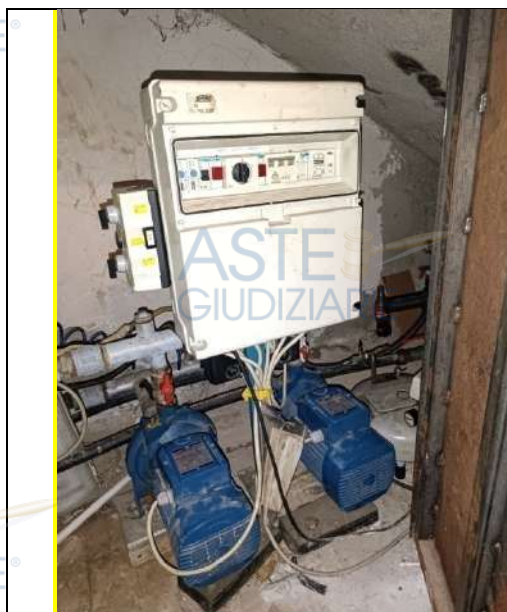
✓ l'appartamento è munito di impianto autoclave comune, con contatore privato (si vedano Foto 26 e 27, Allegato 1):

**Foto 26.** Particolare del motore che alimenta il sistema autoclave condominiale

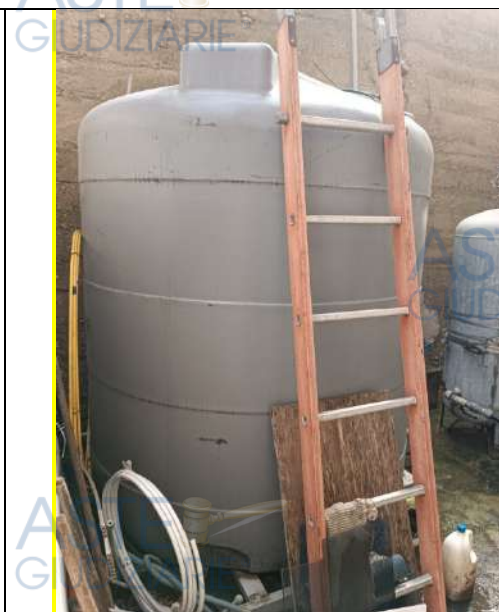
**Foto 27.** Particolare della cisterna dell'autoclave condominiale

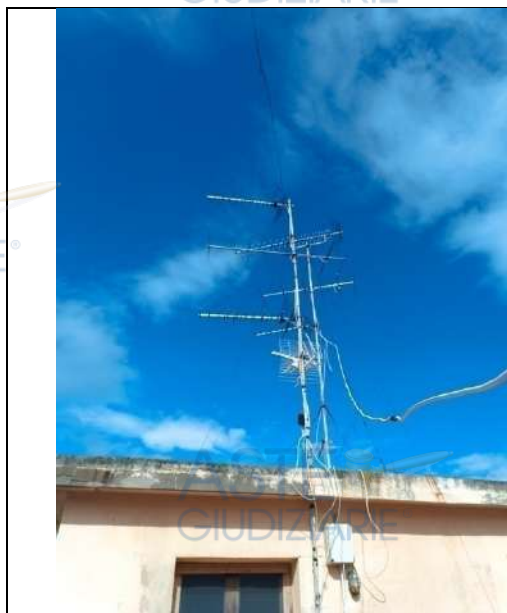
- ✓ l'appartamento è munito di impianto TV, con installazione delle rispettive antenne poste sul solaio dell'abbaino, al piano sesto (si vedano Foto 28 e 29, Allegato 1):

**Foto 28.** Particolare delle antenne TV

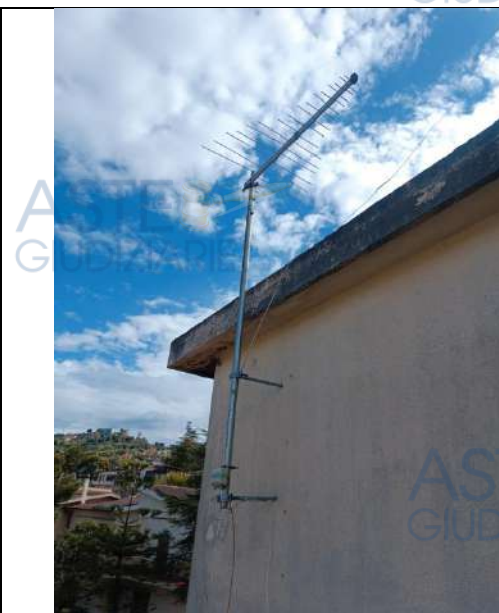
**Foto 29.** Particolare delle antenne TV

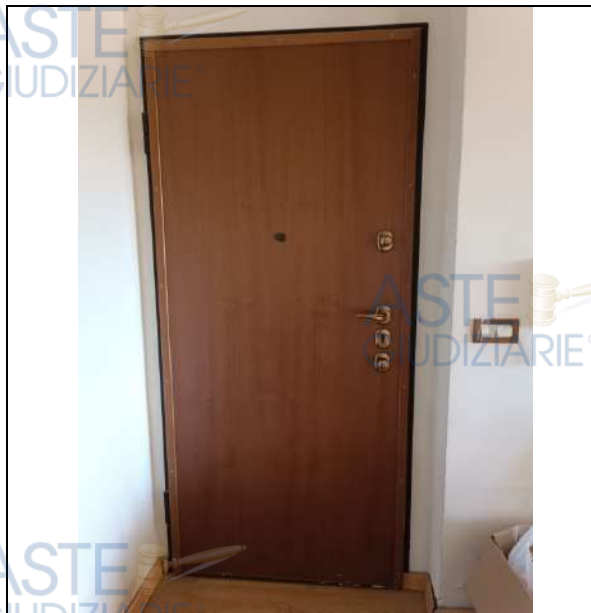
L'immobile, al piano quarto (quinto f.t.), come già detto, possiede l'entrata rappresentata da un ingresso con portone blindato (*si veda Foto 30, Allegato 1*), che si affaccia sul vano scala, al quale si accede dalla corte esterna presente sul lato Sud del fabbricato.

**Foto 30.** Particolare dell'accesso all'appartamento al sub 11, oggetto di pignoramento, visto dalla scala

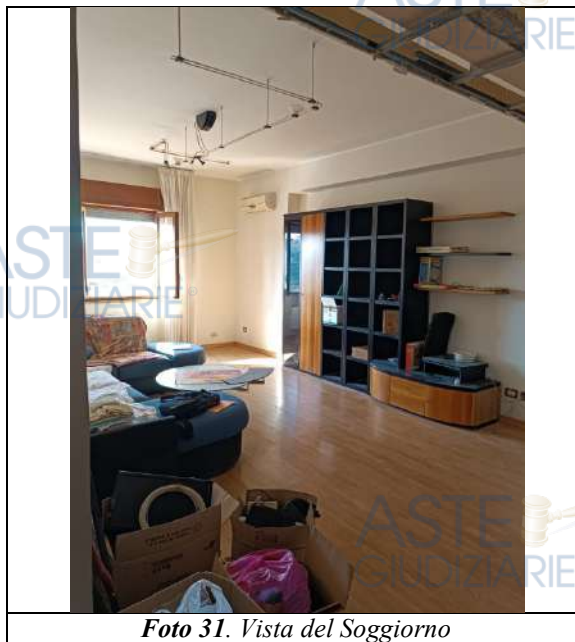
**Foto 31. Vista del Soggiorno**

- un soffitto tinteggiato di colore bianco, con la presenza di un punto luce e di un controsoffitto che delimita una piccola superficie che risulta essersi danneggiata a seguito di un problema infiltrativo proveniente dall'appartamento del piano sovrastante (che verrà trattato nel paragrafo corrispondente);
- una pavimentazione in laminato di colore chiaro, con il battiscopa della stessa tipologia e colore (*si veda Foto 31, Allegato 1*);
- le pareti sono tinteggiate di colore chiaro;
- una finestra a tre ante, in legno, a vetro singolo, di colore marrone, posta ad un'altezza da terra pari a m 0,90, munita di cassettone per l'avvolgibile in pvc, con affaccio sul prospetto Sud.

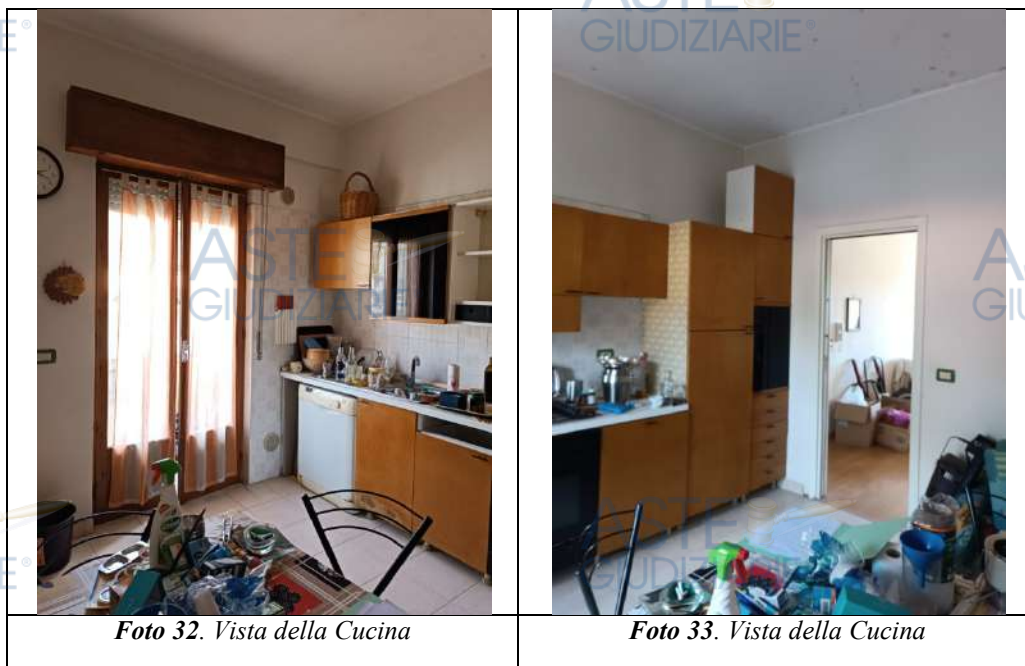
Al suo interno, la *Cucina*, ha le seguenti caratteristiche:

- un soffitto tinteggiato di colore bianco, con la presenza di un punto luce;
- una pavimentazione in piastrelle di ceramica a forma quadrata di colore bianco (si vedano Foto 32 e 33, Allegato 1);
- le pareti, nella parte in corrispondenza della cucina, sono rivestite con delle piastrelle di colore chiaro, a forma quadrata, fino ad un'altezza di circa m 1,50; sopra il suddetto rivestimento, le pareti sono tinteggiate di colore bianco, fino al soffitto;
- una finestra ad un'anta, in legno, a vetro singolo, di colore marrone, munita di cassettoni per l'avvolgibile in pvc, con affaccio sul lato Nord;
- una porta-finestra a due ante, in legno, a vetro singolo, di colore marrone, munita di cassettoni per l'avvolgibile in pvc, che consente l'accesso al balcone posto sul prospetto Nord.

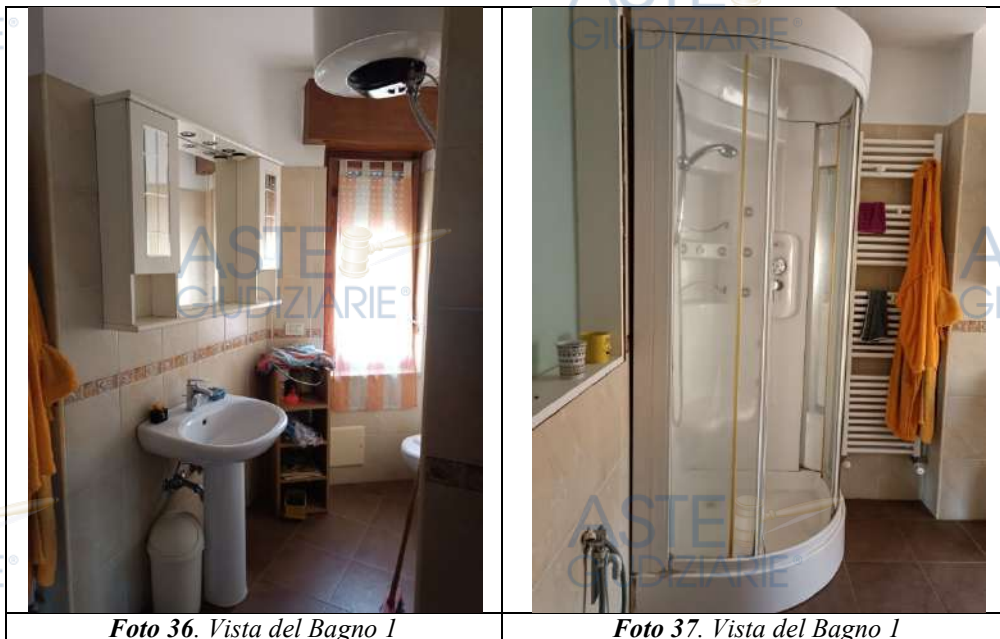
- da una pavimentazione in piastrelle di ceramica a forma quadrata, di colore marrone;
- da pareti rivestite con delle piastrelle di colore beige, a forma rettangolare, fino ad un'altezza di circa m 2,20; sopra il suddetto rivestimento, le pareti sono tinteggiate di colore bianco, fino al soffitto (si veda Foto 36, Allegato 1);
- da un soffitto tinteggiato di colore bianco, con la presenza di un punto luce;
- da un lavabo in ceramica di colore bianco;
- da un vaso igienico in ceramica di colore bianco;
- da un piatto doccia con corrispondente box;
- da una piccola finestra ad un'anta, in legno, a vetro singolo, di colore marrone, munita di cassettoni per l'avvolgibile in pvc, posta ad un'altezza da terra pari a m 0,90, con affaccio sul prospetto Nord.

- i bagni si presentano in buone condizioni; tuttavia, vi è da verificare il loro funzionamento, essendo l'appartamento non utilizzato da diversi anni (*si vedano Foto 36 e 38, Allegato 1*);
- le porte, in legno tamburato, sono in buone condizioni (*si veda Foto 47, Allegato 1*);
- la pavimentazione dell'abitazione, oggetto di pignoramento, si presenta in ottime condizioni.

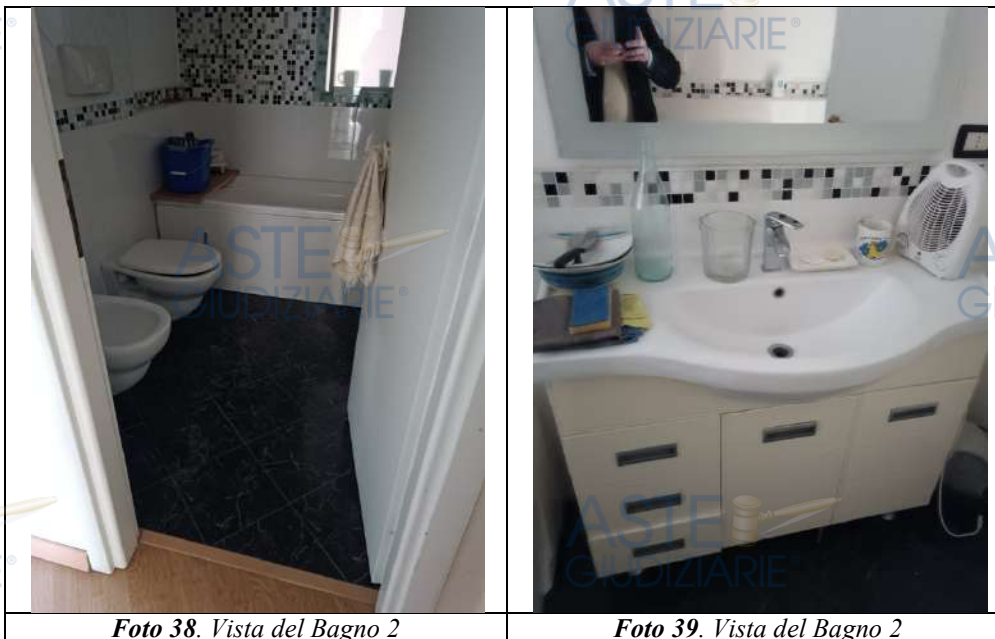
- da una pavimentazione in piastrelle di ceramica a forma quadrata, di colore nero;
- da pareti rivestite con delle piastrelle di colore bianco, a forma quadrata, fino ad un'altezza di circa m 1,20; sopra il suddetto rivestimento, le pareti sono tinteggiate di colore bianco, fino al soffitto (si veda Foto 38, Allegato 1);
- da un soffitto tinteggiato di colore bianco, con la presenza di un punto luce;
- da un lavabo in ceramica di colore bianco con apposito mobiletto e specchiera;
- da un vaso igienico in ceramica di colore bianco;
- da una vasca da bagno;
- da una piccola finestra ad anta fissa, in alluminio, a vetro singolo, posta ad un'altezza da terra pari a m 0,90, con affaccio sul Bagno 1.

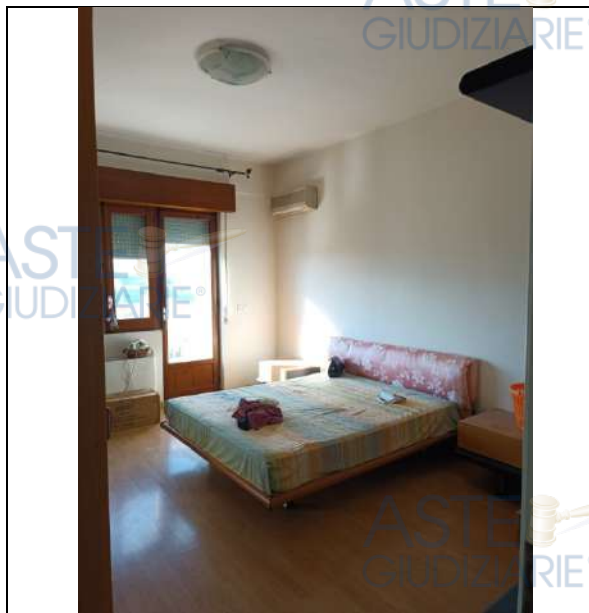
**Foto 40.** Vista della Camera Sud-Est

- un soffitto tinteggiato di colore bianco, con la presenza di un punto luce;
- una pavimentazione in laminato di colore chiaro, con il battiscopa della stessa tipologia e colore;
- le pareti tinteggiate di colore bianco;
- una finestra a due ante, in legno, a vetro singolo, di colore marrone, munita di cassettone per l'avvolgibile in pvc, con affaccio sul prospetto Sud;
- una porta-finestra ad un'anta, in legno, a vetro singolo, di colore marrone, munita di cassettone per l'avvolgibile in pvc, che consente l'accesso al balcone posto sul lato Sud, quest'ultimo comune alla camera da letto adiacente;
- un balcone posto sul prospetto Sud.

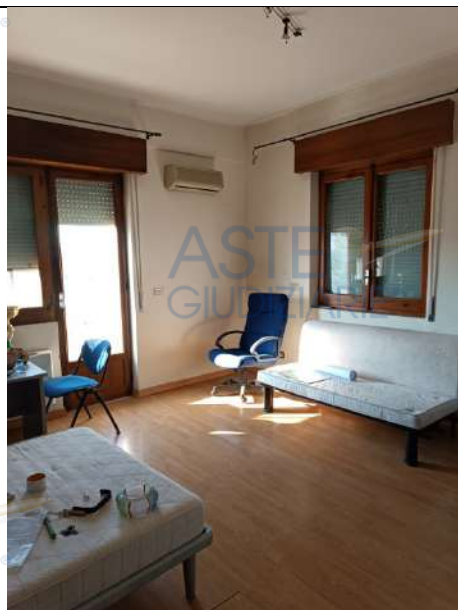
**Foto 41.** Vista della Camera Sud-Ovest

- un soffitto tinteggiato di colore bianco, con la presenza di un punto luce;
- una pavimentazione in laminato di colore chiaro, con il battiscopa della stessa tipologia e colore del pavimento;
- le pareti tinteggiate di colore chiaro;
- una porta-finestra ad un'anta, in legno, a vetro singolo, di colore marrone, munita di cassettoni per l'avvolgibile in pvc, con annesso balcone, quest'ultimo comune all'adiacente camera da letto;
- due finestre, ciascuna a due ante, in legno, a vetro singolo, di colore marrone, munite di cassettoni per gli avvolgibili in pvc con affaccio, una sul prospetto Sud, ed una sul prospetto Ovest;
- un balcone con affaccio comune, sui prospetti Sud ed Ovest;
- una cabina-armadio di mq 4,19 posta sul lato Nord della stanza.

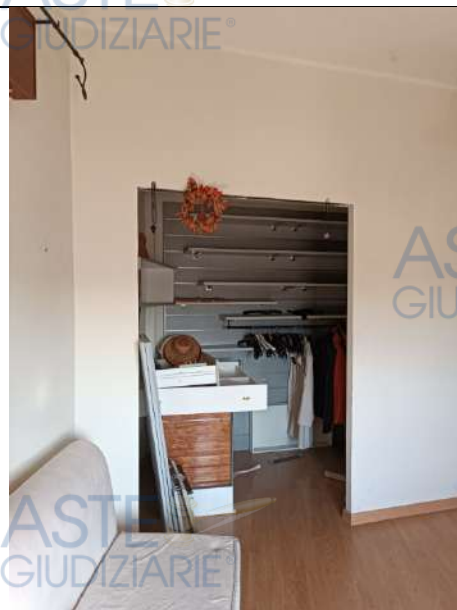
**Foto 42.** Vista della cabina-armadio della Camera Sud-Ovest

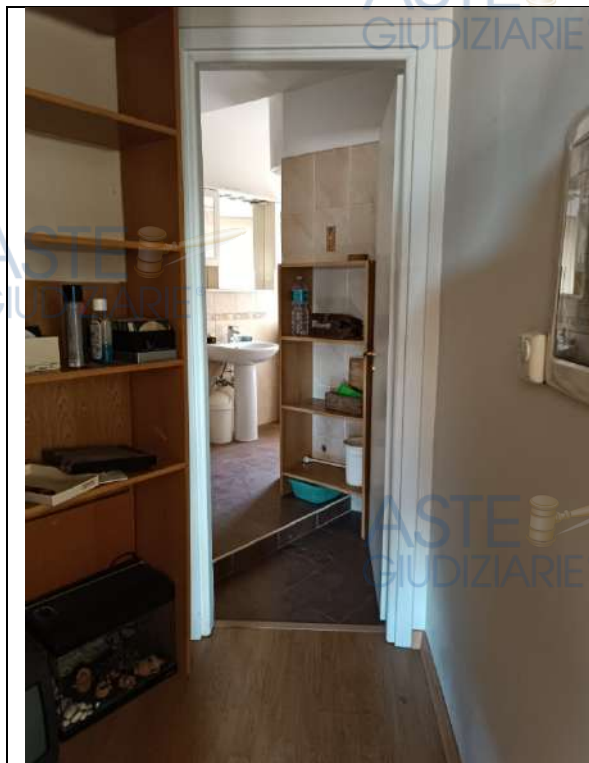
Foto 43. Vista del Ripostiglio

- un soffitto tintecciato di colore bianco, con la presenza di un punto luce;
- una pavimentazione in laminato di colore chiaro, con il battiscopa dello stesso materiale e colore del pavimento;
- le pareti tintecciato di colore chiaro.

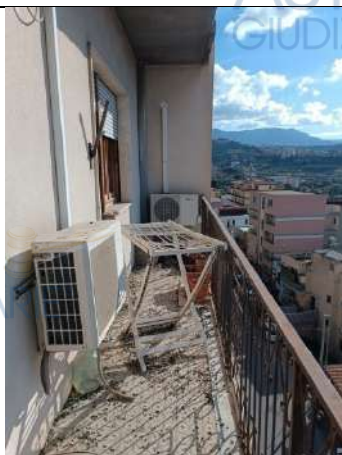
**Foto 45.** Vista del balcone Sud-Ovest, a servizio delle rispettive camere

- il balcone a servizio delle due camere da letto, poste a Sud-Ovest ed a Sud-Est, ha un parapetto in ferro tinteggiato di colore marrone, con pavimentazione in piastrelle di ceramica da esterno a forma quadrata di colore marrone e marmo di colore bianco, posto nella parte terminale della pavimentazione; le soglie delle porte-finestre e delle finestre risultano dello stesso materiale e di colore bianco;
- il balcone, a servizio della cucina, ha un parapetto in muratura, con pavimentazione in piastrelle di ceramica da esterno a forma rettangolare di colore chiaro; le soglie della porta-finestra e della finestra risultano essere in marmo di colore bianco.

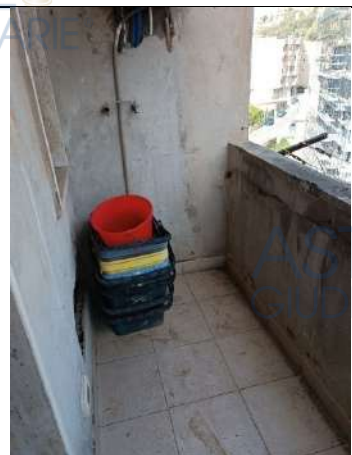
**Foto 46.** Vista del balcone Nord-Est, a servizio della cucina

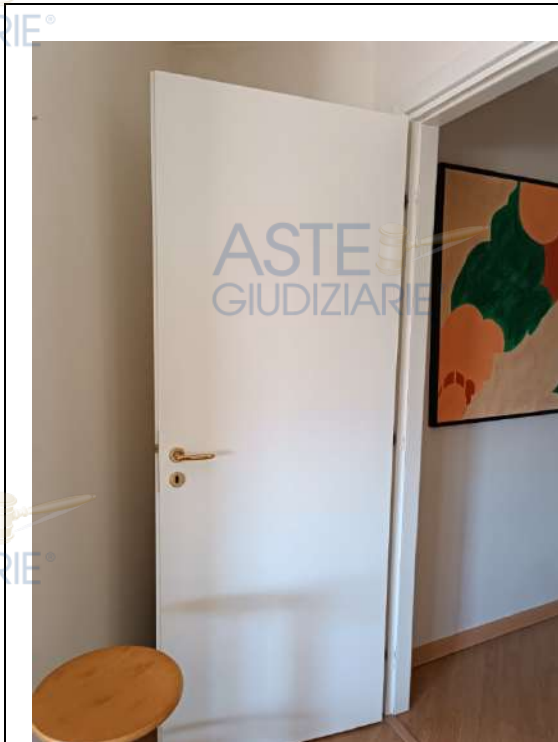
**Foto 47.** Particolare della tipologia di porta interna, in legno tamburato

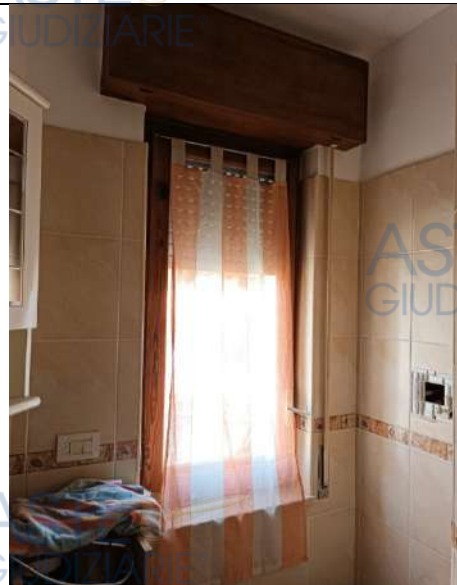
**Foto 48.** Particolare della tipologia di finestra interna ad un'anta, in legno, vetro singolo, con avvolgibile in pvc

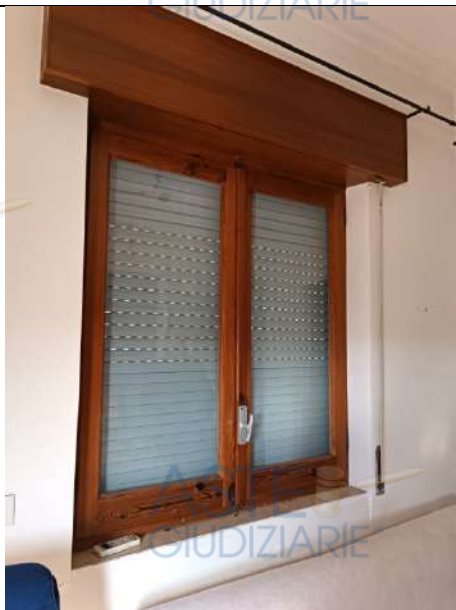
**Foto 49.** Particolare della tipologia di finestra interna a due ante, in legno, vetro singolo, con avvolgibile in pvc

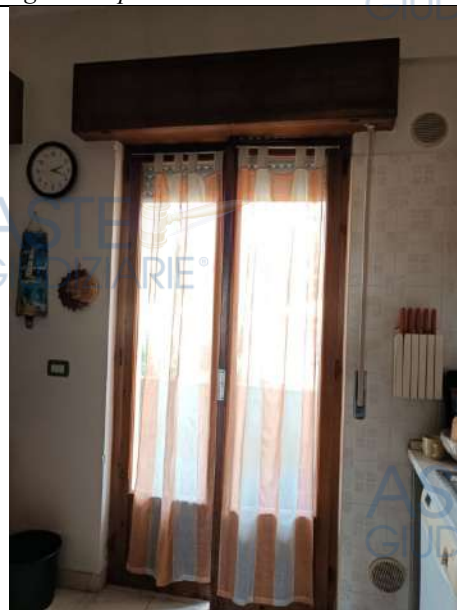
**Foto 50.** Particolare della tipologia di porta-finestra interna a due ante, in legno, vetro singolo, con avvolgibile in pvc

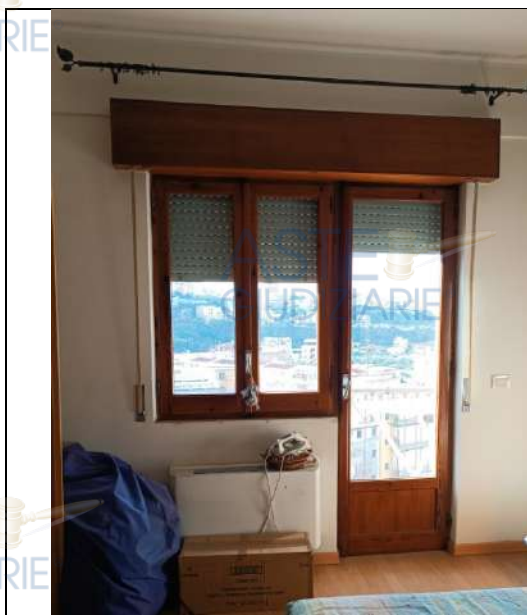
**Foto 51.** Particolare della tipologia di porta-finestra e finestra interna

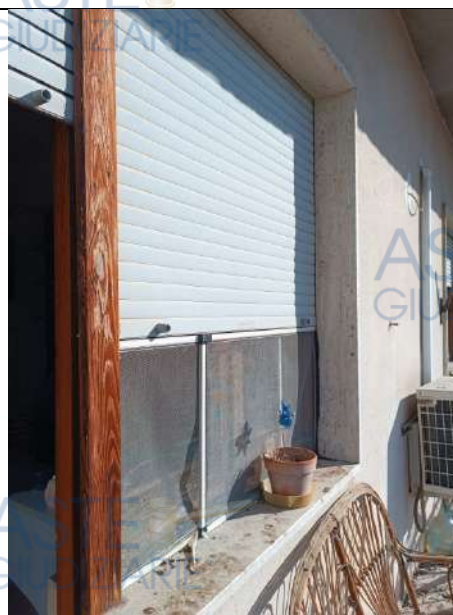
**Foto 52.** Particolare della tipologia di avvolgibili in pvc

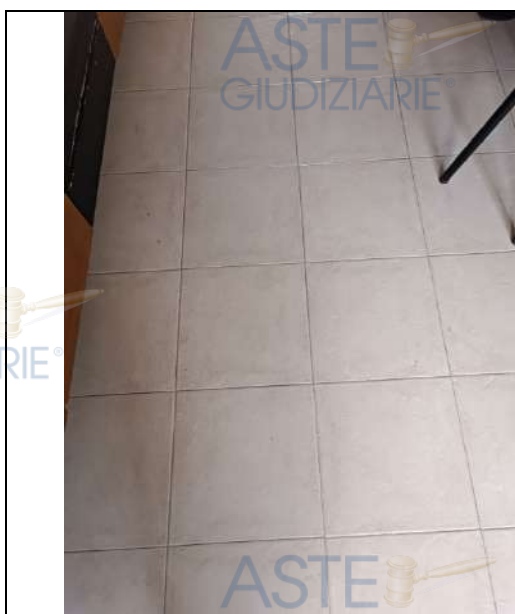
**Foto 53.** Particolare della tipologia di pavimentazione, in piastrelle di ceramica, presente nella cucina

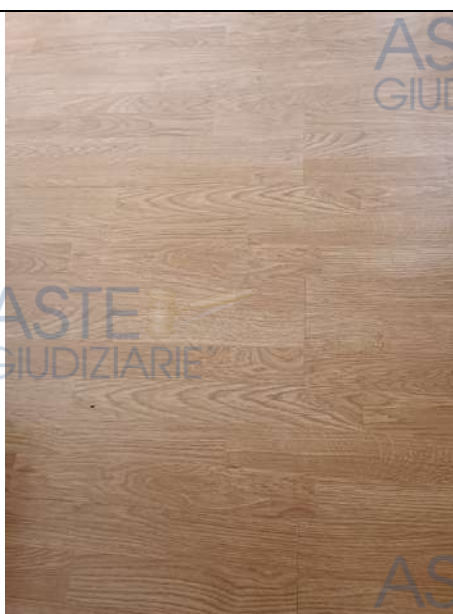
**Foto 54.** Particolare della tipologia di pavimentazione in laminato, presente in tutti gli altri ambienti.

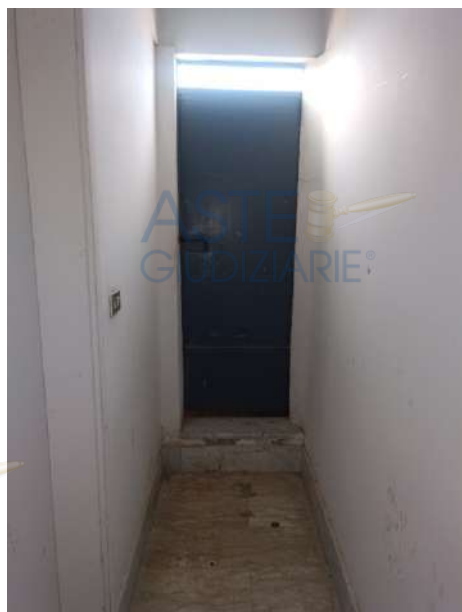
**Foto 57.** Vista del corridoio dell'abbaino di accesso alla terrazza

1. La **Terrazza praticabile**, posta al sesto piano (si vedano Foto 58, 59 e 60, Allegato 1), possiede una superficie utile calpestabile di circa mq 135,00. E' possibile accedervi da un corridoio creato nell'abbaino, per mezzo di una porta in metallo (si veda Foto 57, Allegato 1).

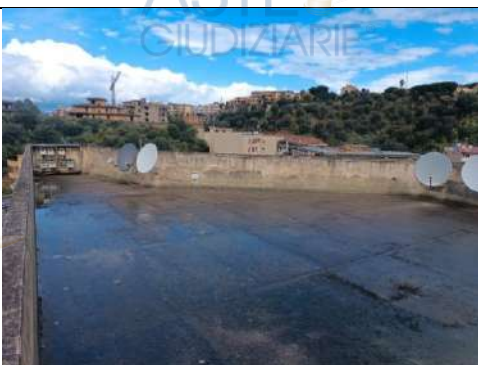
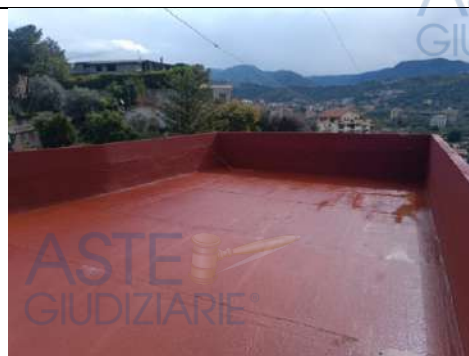
**Foto 59.** Vista della terrazza, lato Nord-Ovest

**Foto 60.** Vista della terrazza, lato Sud-Est

Tale Terrazza si presenta rivestita con strati di impermeabilizzazione adeguatamente sovrapposti; tuttavia, gli stessi, necessitano di interventi di sistemazione in alcuni tratti, in quanto risultano danneggiati.

**Complessivamente, il fabbricato, necessita di interventi di manutenzione straordinaria da eseguirsi sulle parti esterne, con particolare riferimento alla terrazza, ai sottobalconi e ai frontalini, nonché a tutti i prospetti, al fine di ripristinare le parti ammalorate, quale diretta conseguenza di fenomeni infiltrativi di acqua piovana. Si rende, pertanto, necessaria una significativa opera di ristrutturazione ed impermeabilizzazione delle superfici, come meglio documentato nel rilievo fotografico sopra riportato.**

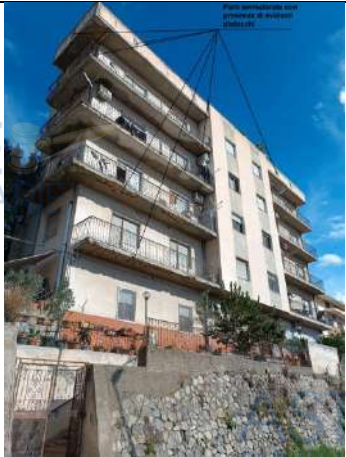
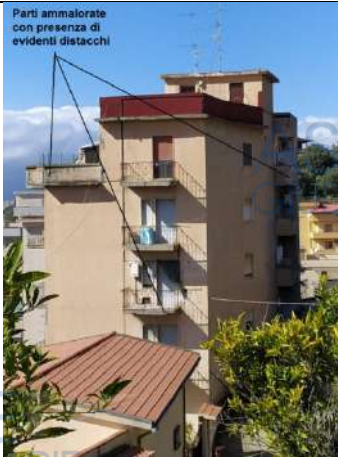
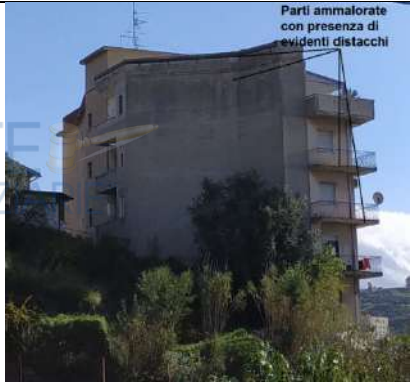
Si rileva, in particolare, che, la maggior parte dei sottobalconi, ai vari livelli, presenta distacchi di materiale, con esposizione dei laterizi, dovuti a fenomeni infiltrativi e/o a una non adeguata impermeabilizzazione delle pavimentazioni dei balconi. Pertanto, il fabbricato, necessita di interventi di manutenzione conservativa, da eseguirsi mediante il ripristino delle parti ammalorate, e, in particolare:

| <b>Foto 64.</b> Vista del fabbricato dove sono stati evidenziati i danni rilevati sui prospetti | <b>Foto 65.</b> Vista del fabbricato dove sono stati evidenziati i danni rilevati sui prospetti | <b>Foto 66.</b> Vista del fabbricato dove sono stati evidenziati i danni rilevati sui prospetti |

1. dei sottobalconi delle varie unità abitative, inclusa quella oggetto di pignoramento, posta al piano quarto, che, pur essendo stata interessata da un precedente intervento di riparazione, si presenta in cattivo stato di conservazione, con finitura ad intonaco rustico e priva di tinteggiatura;
2. dell'intonaco di finitura di tutti i prospetti, con successiva tinteggiatura, mediante l'impiego di pitture idrorepellenti.

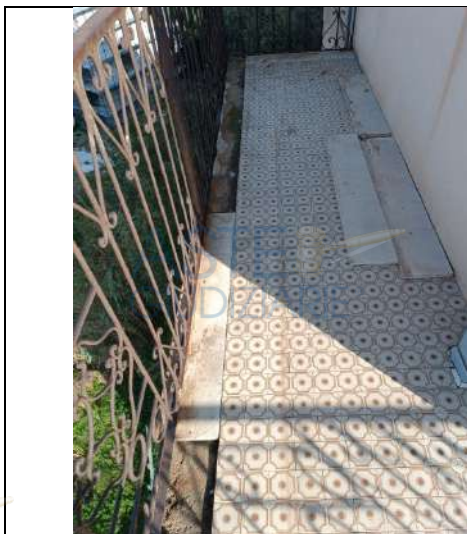
**Foto 67.** Particolare dei marmi del pavimento  
balcone divelti

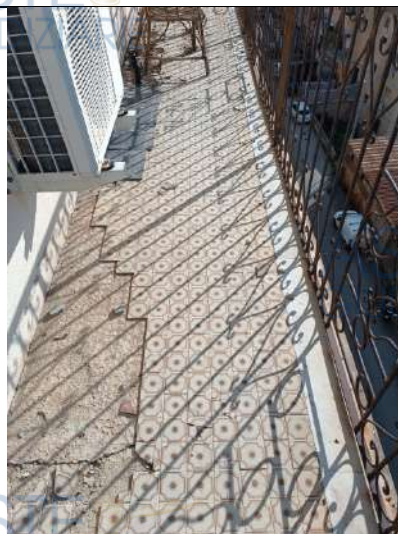
**Foto 68.** Particolare dei pavimenti del balcone divelti

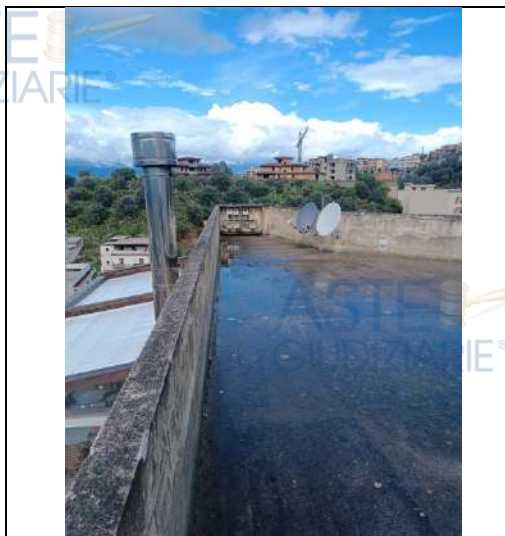
- il parapetto, che corre lungo la terrazza, risulta essere allo stato rustico, presentando il solo strato di intonaco senza tinteggiatura e senza copri-muro terminale.

**Foto 69.** Particolare del parapetto della terrazza, rustico e con assenza del copri-muro

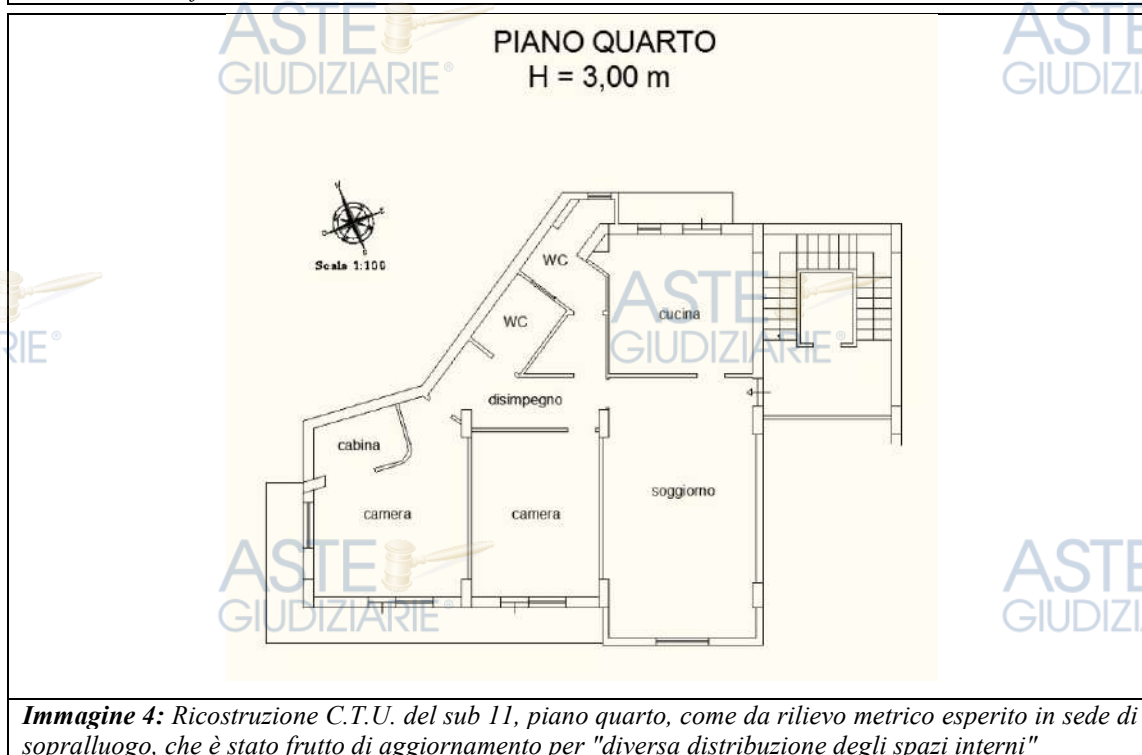
**Immagine 4:** Ricostruzione C.T.U. del sub 11, piano quarto, come da rilievo metrico esperito in sede di sopralluogo, che è stato frutto di aggiornamento per "diversa distribuzione degli spazi interni"

**Pertanto, la planimetria catastale dell'abitazione, di che trattasi, è stata aggiornata, e, attualmente, risulta conforme alla situazione reale, ossia, perfettamente attestante lo stato attuale dei luoghi.**
