TRIBUNALE DI REGGIO CALABRIA

Procedimento R.G.Es. n. 62 /2022

unificato al Procedimento R.G.Es. n. 80 /2021

RELAZIONE DI CONSULENZA TECNICA

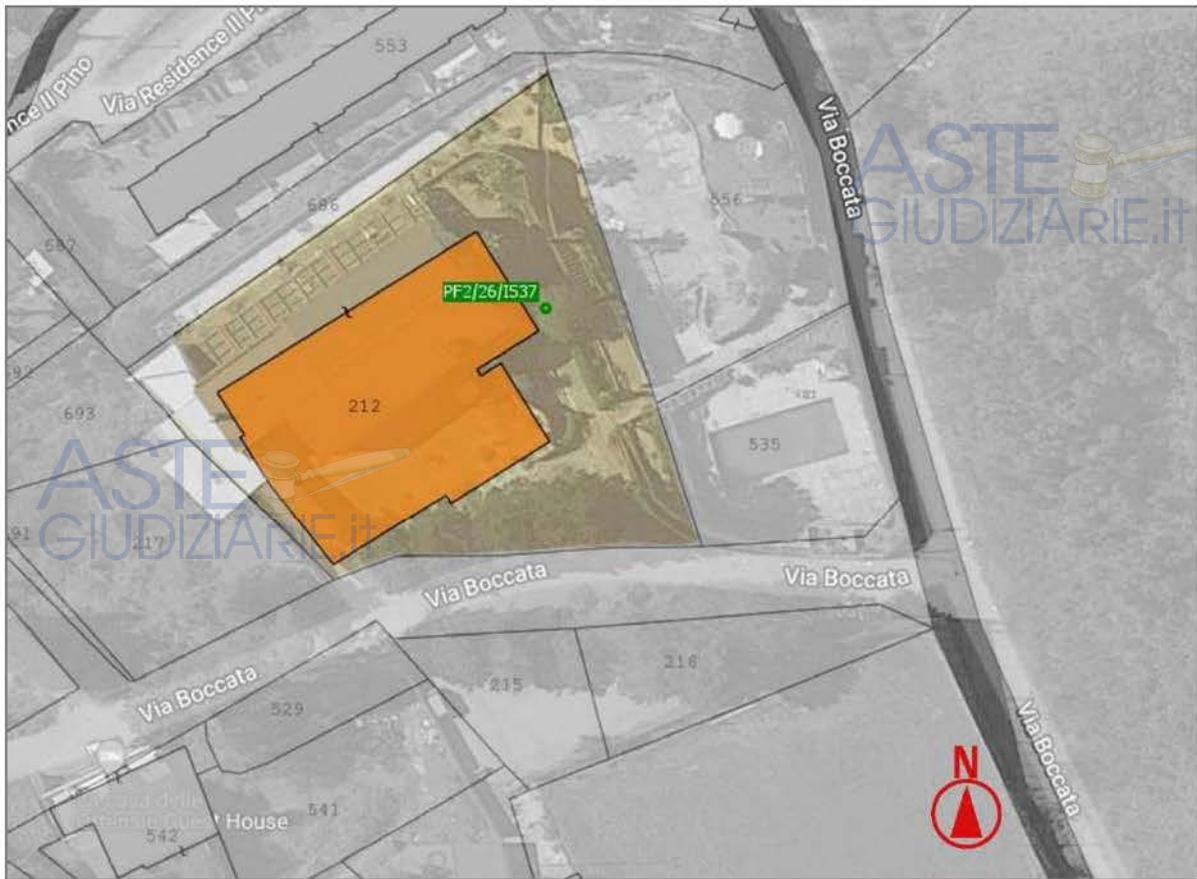
La particella 212 sub 200 confina a:

- Nord con la particella 686
- Sud con la via Boccata
- Est con le particelle 535 e 556
- Ovest con le particella 212 sub 201 e con la particella 217

Identificazione in mappa del bene e confini catastali

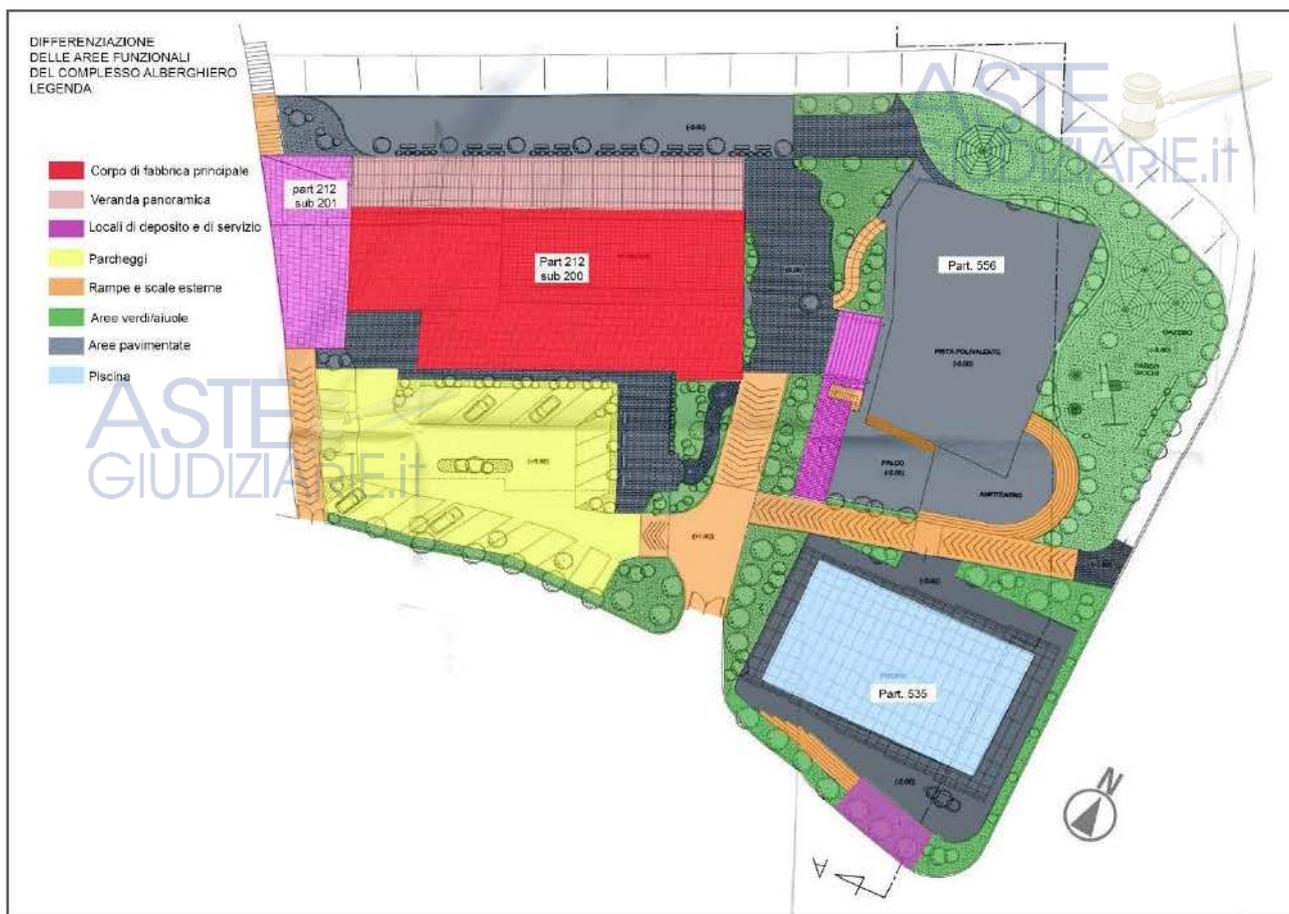
- A- Una veranda panoramica
- B- Locali di deposito esterni
- C- Piazzale destinato a posti auto
- D- Rampe e scale di collegamento esterno
- E- Aree esterne destinate a verde/ aiuole
- F- Aree esterne pavimentate

Nel masterplan di seguito riportato viene fatta una differenziazione funzionale delle aree sopra descritte e che ricadono nel Foglio 26 part. 212.

Masterplan aree funzionali di tutto il complesso (part. 212- 535 e 556) -Allegato F⁶.

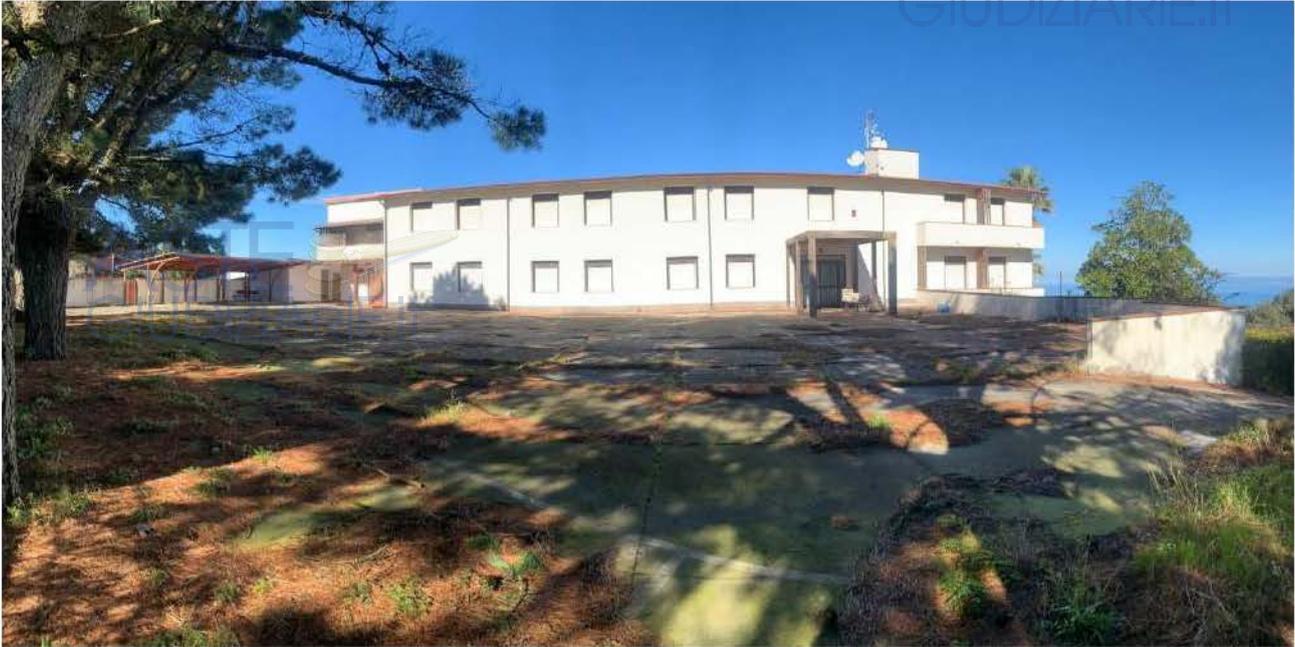
FIGURA 1

Foto dei prospetti- Prospetto lato monte affacciato sulla Via boccata

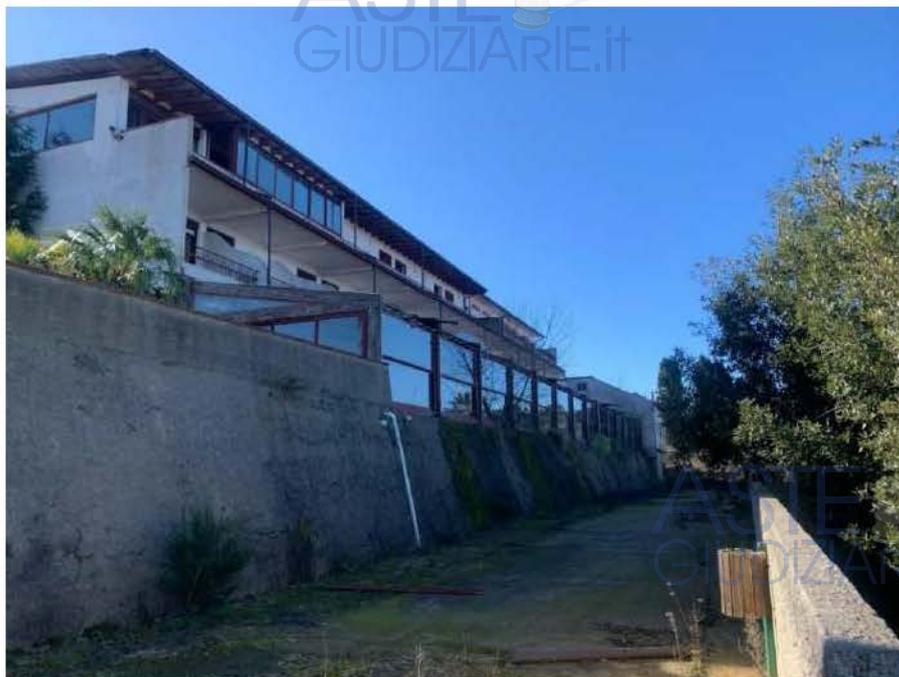
FIGURA 2

caratterizzato da una veranda panoramica a vetri. (*figura n. 2*) Sul prospetto laterale (a Est) si ha l'ingresso pedonale principale facilmente individuabile grazie ad una pensilina sorretta da due colonne in cemento. (*figura3*)

Foto dei prospetti- Prospetto lato mare con veranda panoramica

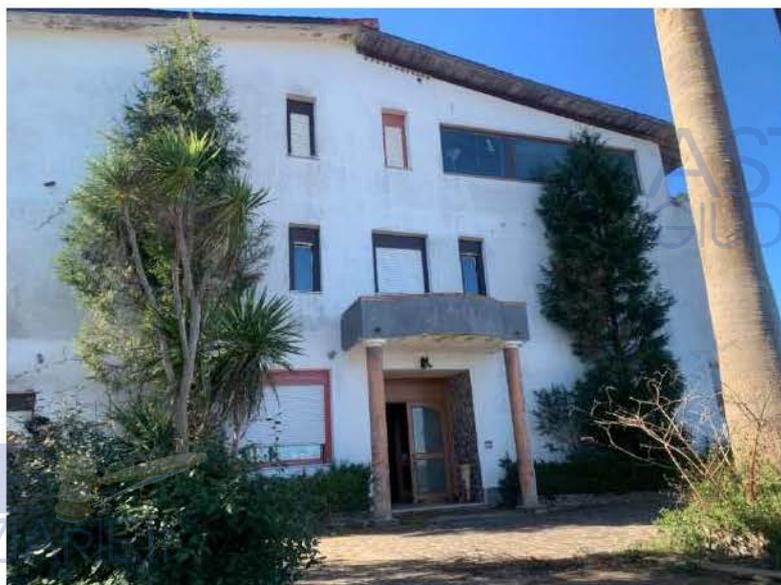
FIGURA 3

Foto dei prospetti- Prospetto laterale con ingresso pedonale principale

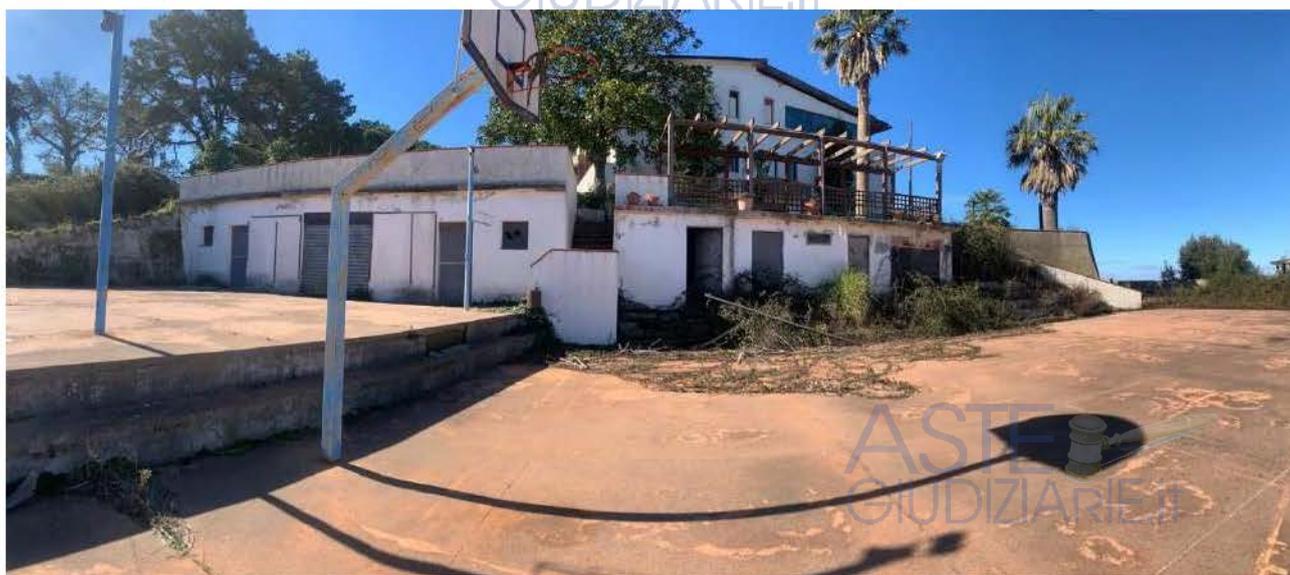
FIGURA 4

Oltre al plesso principale, destinato ad albergo-ristorante, sulla particella 212 insistono due piccoli locali adibiti a deposito, posti a servizio della pista polifunzionale ed ubicati nelle immediate adiacenze della stessa. Trovandosi ad una quota inferiore rispetto all'hotel, il solaio di questi due corpi di fabbrica, funge anche da veranda di affaccio, sulla quale è posto un pergolato in legno. (figura 4)

Foto panoramica del prospetto laterale con locali di deposito prospicienti la pista polifunzionale

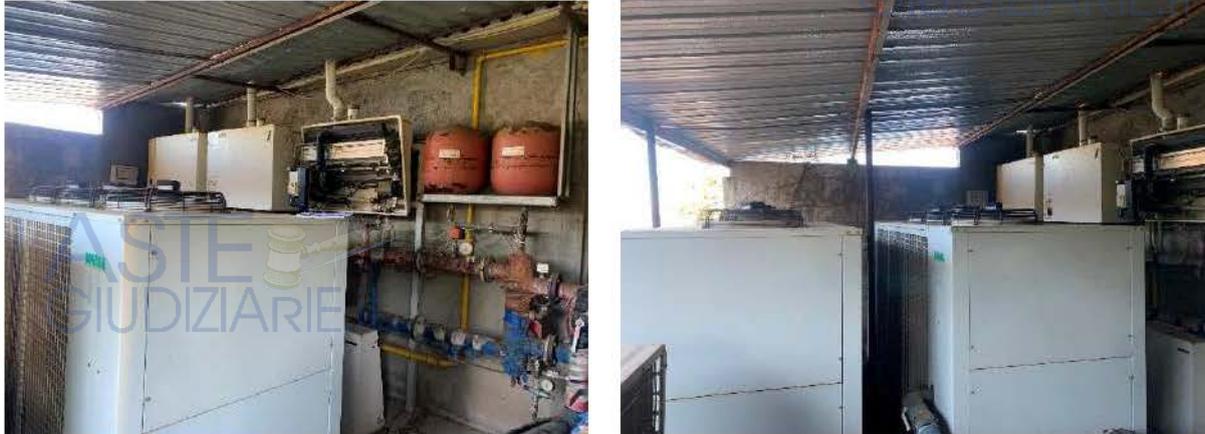
FIGURA 16

Dai sopralluoghi effettuati dalla scrivente, risulta inoltre che siano presenti almeno due refrigeratori (marca BONAGA), di cui non è stata fornita alcuna documentazione, e che devono tuttavia essere censiti anche questi presso il catasto degli impianti. (figura 16)

Foto degli impianti

Premesso quanto sopra, la sottoscritta CTU, in mancanza di tale documentazione aggiornata, non ha potuto procedere alla regolare redazione e registrazione dell'APE. I costi per tale operazione ed i bollettini relativi ad eventuali sanzioni per la non conformità degli impianti (indicati dall'Ispettore [REDACTED] con pec del 07.04.2023) saranno pertanto conteggiati al momento della stima del bene.

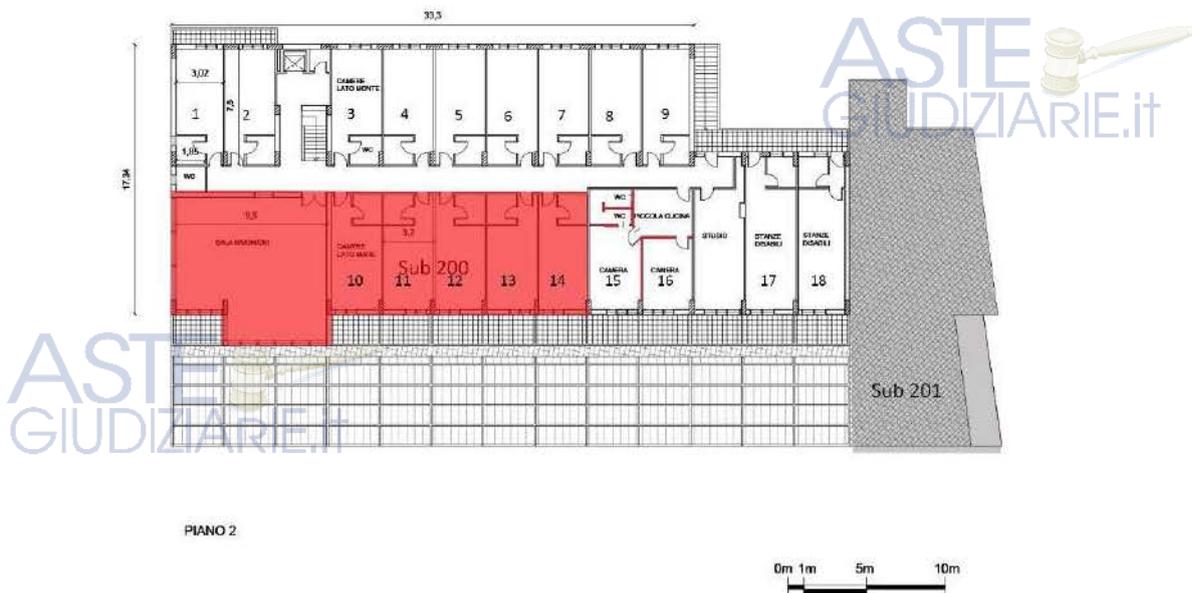
- Non è presente in planimetria la veranda panoramica posta al piano T
- Non sono stati accatastati i locali destinati a deposito lavanderia – sub 201 (che di fatto sono stati individuati solo successivamente dagli stessi organi competenti a seguito dei controlli effettuati sul territorio (come meglio argomentato nella perizia precedente)
- Non è aggiornata la planimetria del piano 2 , in quanto risulta ancora esserci il solarium scoperto , al posto della sala riunioni e delle ulteriori 5 stanze ricavate

Si riportano nelle pagine a seguire i rilievi effettuati dalla scrivente, evidenziando in rosso le parti che allo stato attuale sono difformi dai titoli autorizzativi presenti presso gli uffici del Comune.

Rilievo metrico dello stato di fatto con difformità riscontrate ¹²

Sulla scorta di ciò la scrivente ha proceduto a redigere gli elaborati necessari per la regolarizzazione catastale con pratica Pregeo n. 0098062 del 04/07/2023 e tre pratiche Docfa n. protocollo 0079836/2023 del 01.06.2023 - n. protocollo 100824 e 100826 del 10.07.2023¹⁰

Nel dettaglio, partendo dai punti fiduciali rilevati con strumentazione topografica, durante i sopralluoghi della procedura RG 80/2021, si è proceduto, ad accatastare la veranda panoramica, ed il locale destinato a deposito/ lavanderia (edificio fantasma sub 201) accorpendoli all'edificio principale (cat D/2) per il quale inoltre sono state inserite in mappa le opportune variazioni relative alla diversa distribuzione interna e al solarium del II piano f.t.; è stata pertanto fatta una fusione dei due sub 200 e 201, ricavandone uno nuovo ovvero il sub 202; infine sono stati inseriti in mappa la piscina e l'anfiteatro delle particelle adiacenti (535 e 556) accatastandole rispettivamente come D/3 (per la pista polifunzionale, divenuta oggi particella n. 731) e D/6 (per la piscina, divenuta oggi part. 732).
