# TRIBUNALE DI REGGIO CALABRIA

**Procedimento R.G. Es. n. 93/2024**

## RELAZIONE DI STIMA

L'unità immobiliare staggita, è sita nel Comune di Condofuri - località Rossetta, in via Duca d'Aosta

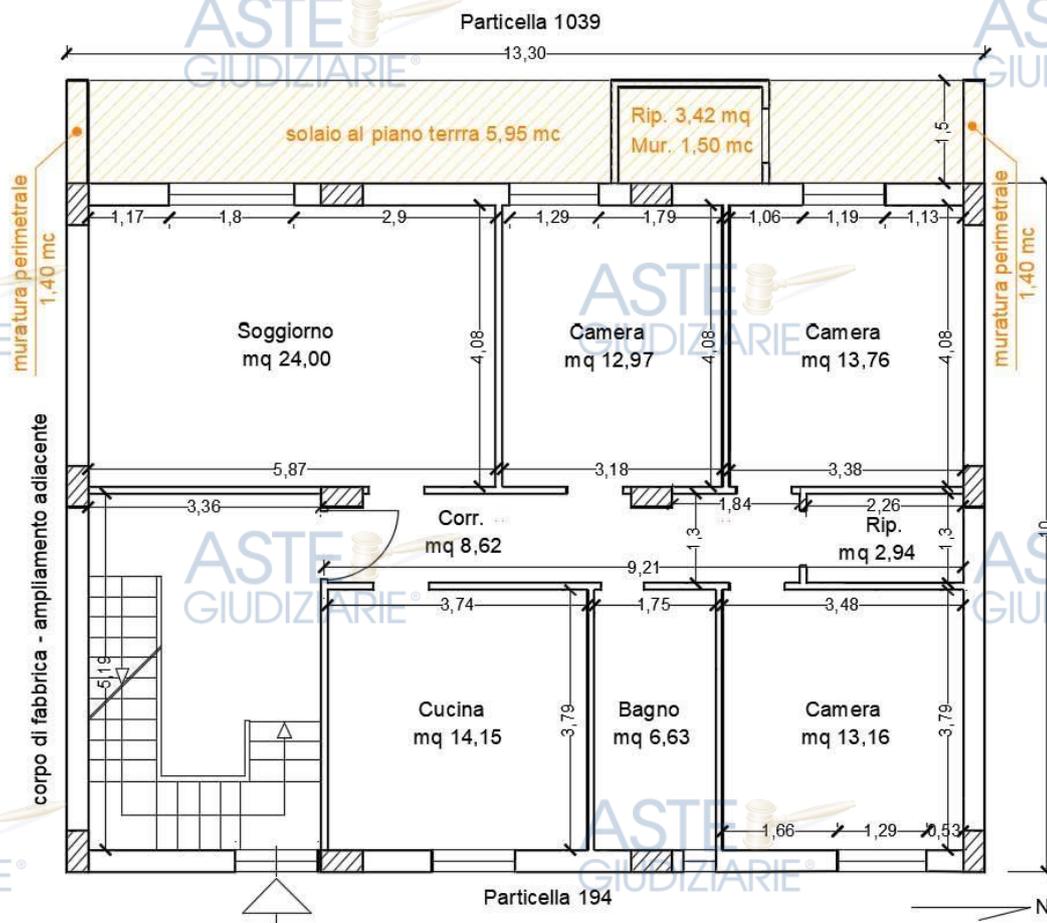
La superficie calpestabile per l'unità immobiliare, dalle misurazioni effettuate durante i sopralluoghi, è risultata essere di mq 96,04.

Fig. n. 1: rilievo metrico dell'immobile staggito

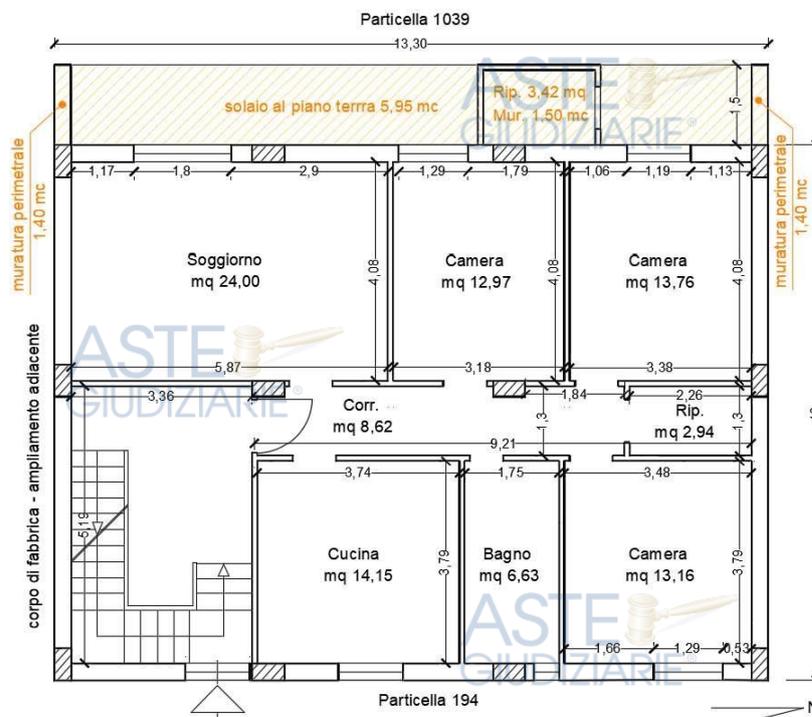
All'esterno, in aderenza al prospetto secondario o posteriore, che volge sulla corte in particella 1039 adiacente verso ovest, vi sono edificate delle superfetazioni nella proiezione dei balconi al piano superiore (raffigurate nuovamente nella planimetria seguente, ed evidenziate con un tratteggio di colore giallo), consistenti in un piccolo vano adibito verosimilmente a ripostiglio ed un solaio in cls al piano terra, che funge da pavimentazione, nonché due muri laterali in prossimità di quelli perimetrali ciechi verso nord e sud. Il vano e le murature laterali hanno un'altezza utile che va dall'estradosso del solaio al piano terra, all'intradosso del solaio del balcone al piano primo.

Fig. 2: superfetazioni (evidenziate in giallo) – vista in pianta

Per le opere abusive prima elencate (non contemplate in nessun progetto), ricavate nel sottobalcone del piano primo e ricadenti nella corte adiacente (particella 1039), consistenti in un ripostiglio con accesso esterno, una platea in cls e le due estensioni dei muri perimetrali ciechi, essendo l'immobile assoggettato a ben due permessi a Costruire, di cui uno in sanatoria e l'altro per l'ampliamento,

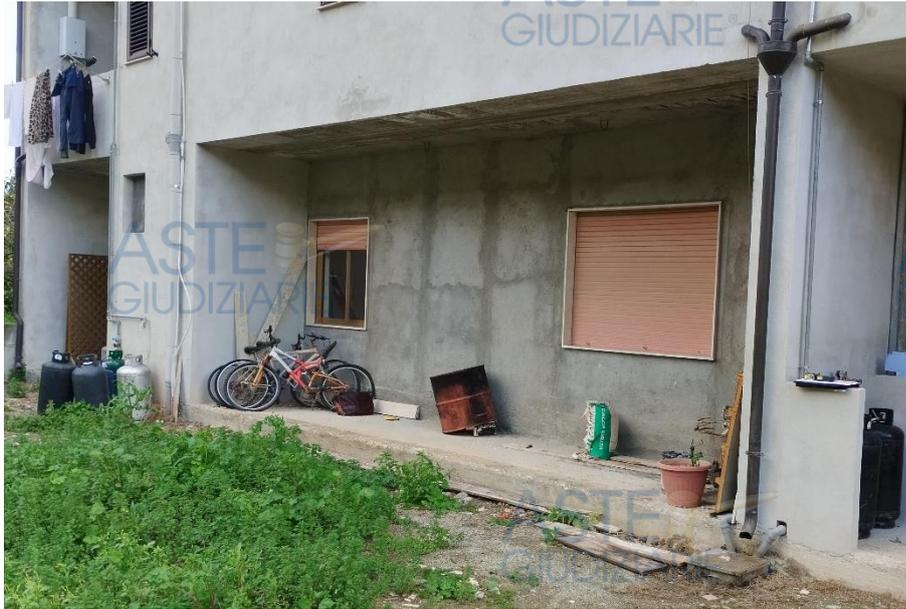
Fig. 3: superfetazioni – vista fotografica dal terreno adiacente

Le superfetazioni, rientrano per come predetto, nella proiezione dei balconi edificati ai piani superiori.

I balconi, da un rilievo topografico, eseguito dallo scrivente con strumentazione GPS, sporgono sul terreno in particella 1039 adiacente, risultato di proprietà di terzi estranei al procedimento.

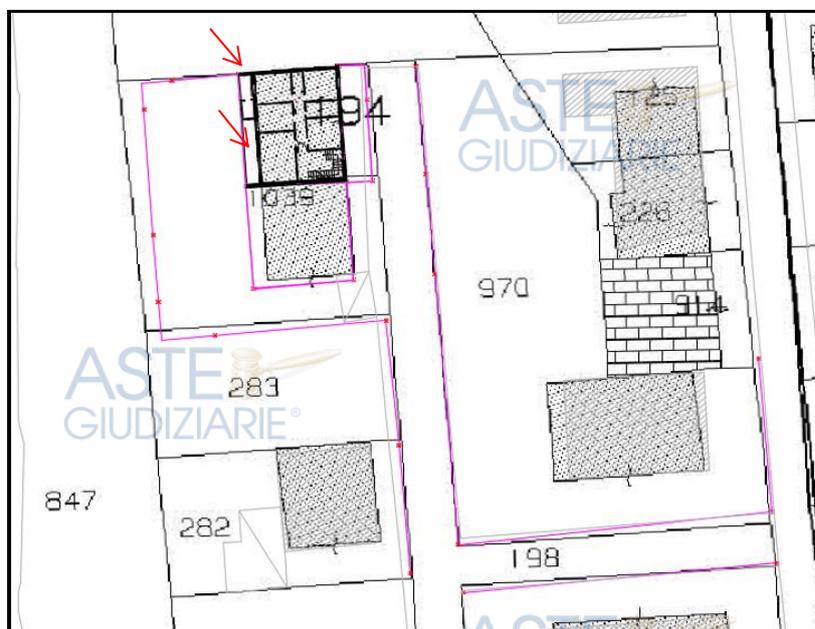
Foto 4 – 5, sovrapposizione del rilievo topografico, con la mappa catasta e la carta tecnica regionale

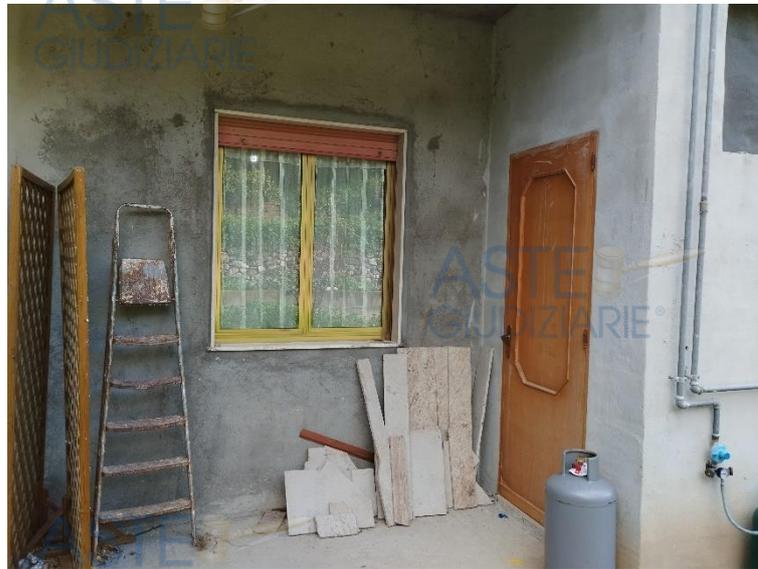
1039; per l'appartamento difatti, non sono previste nel primo progetto, afferente il permesso di costruire in sanatoria, aperture verso la corte adiacente, mentre le aperture dei garages che si dovrebbero affacciare direttamente nel cortile retrostante, previste nel successivo permesso di costruire, non sono state realizzate.

Foto 6, le finestre esterne dell'appartamento staggito verso il cortile in particella 1039

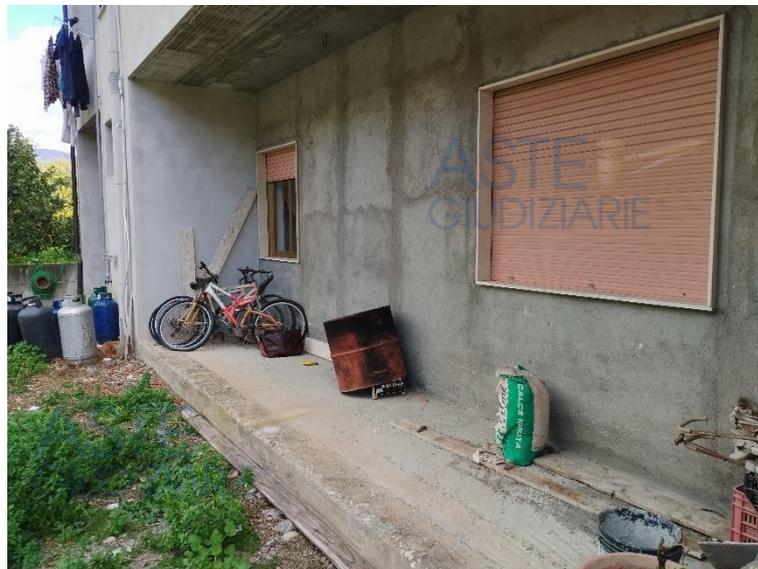
Foto 7, le finestre esterne dell'appartamento staggito verso il cortile in particella 1039
