# TRIBUNALE DI REGGIO CALABRIA

## **CONSULENZA TECNICA D'UFFICIO**

**Procedura esecutiva n° 97/2021 R.G. promossa da:**

Reggio Calabria, 07/04/2025

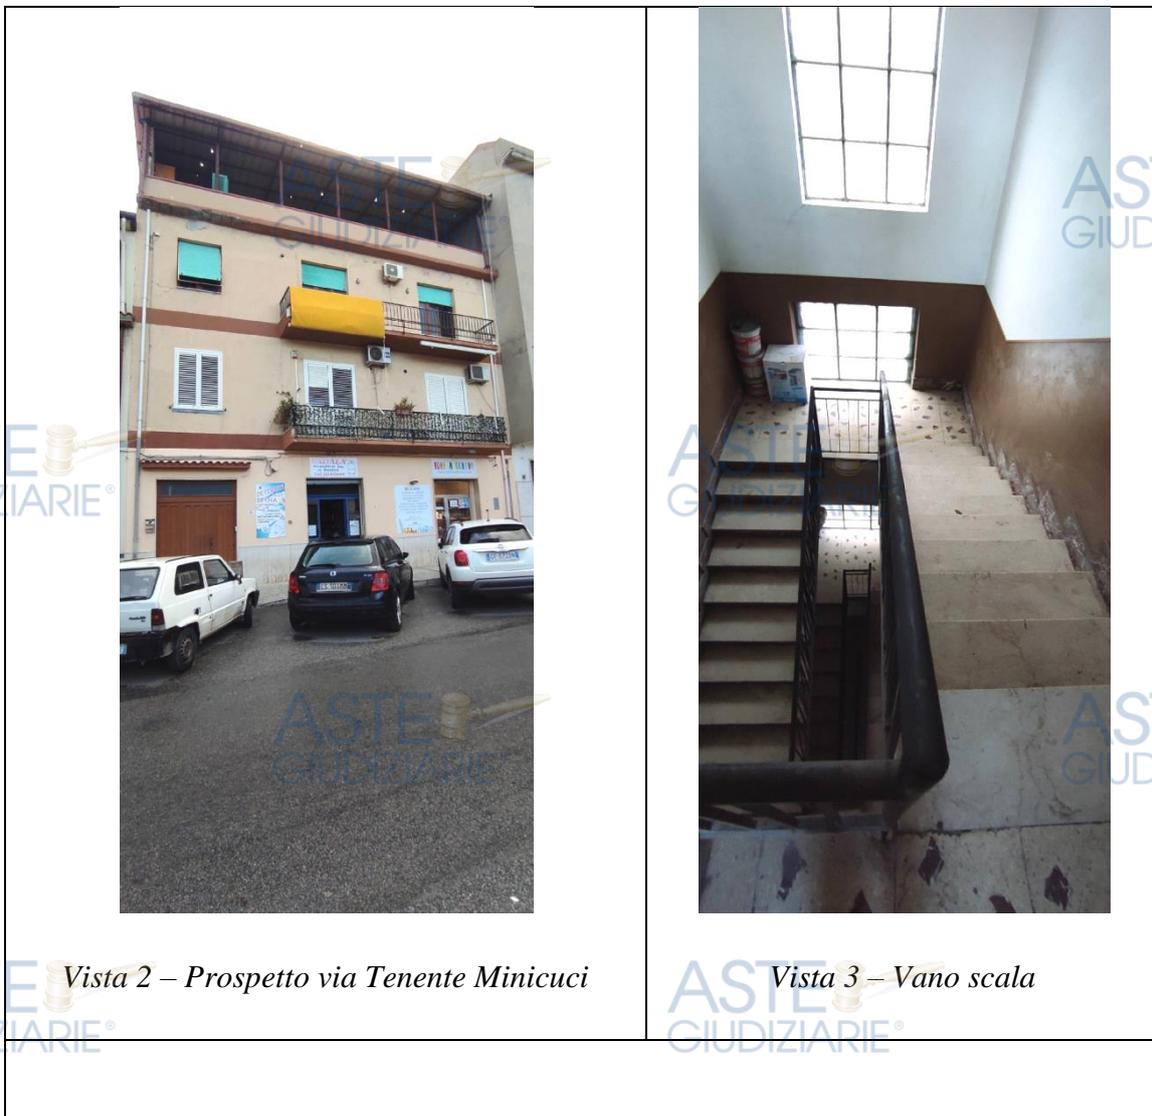
L'ingresso del fabbricato è posto in posizione laterale (vista 2), facilmente individuabile dal portone in legno che conduce all'androne d'ingresso, dove si sviluppa una scala a

doppia rampa in c.a., che collega i vari piani del fabbricato (vista 3); l'ultimo piano che corrisponde all'unità immobiliare oggetto di pignoramento è costruito parzialmente rispetto all'area di sedime del fabbricato, in quanto dal lato est si accede ad una terrazza a livello, in affaccio sulla via Tenente Minicuci.

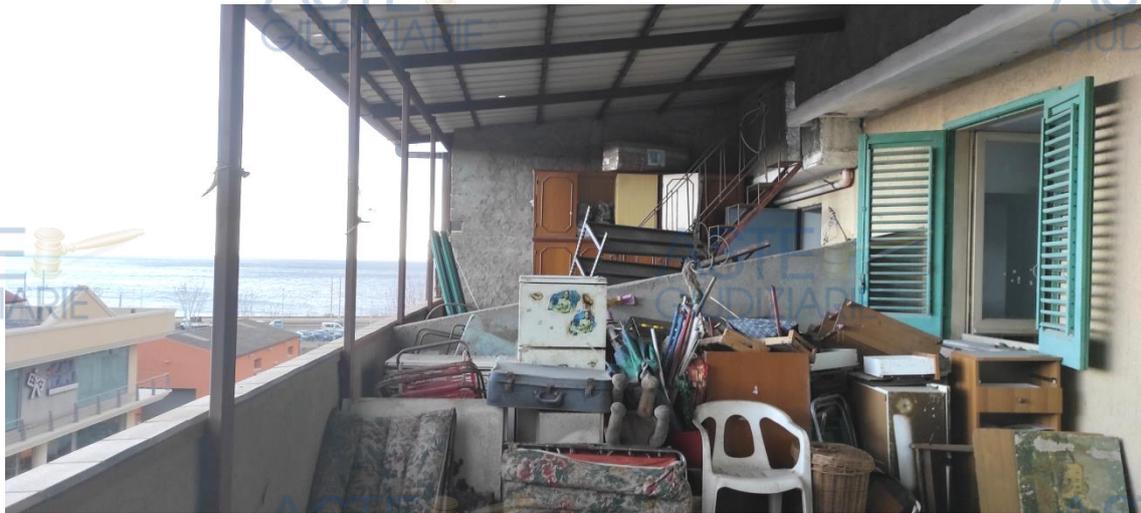
*Vista 10 - terrazzo a livello*

Il terrazzo a livello, come anticipato in precedenza, risulta diviso da un parapetto in muratura, ed ha la pavimentazione in quadrotti di marmo, inoltre dalla parte del vano scala è presente una porta in metallo di accesso alla parte di terrazza perimetrata, dov'è presente una scaletta in metallo a rampa unica, che collega la terrazza con la copertura dell'immobile; inoltre tutta la superficie del terrazzo a livello è coperta da una tettoia, realizzata con una struttura in tubolari di ferro e sovrastanti lastre di lamiera grecata.

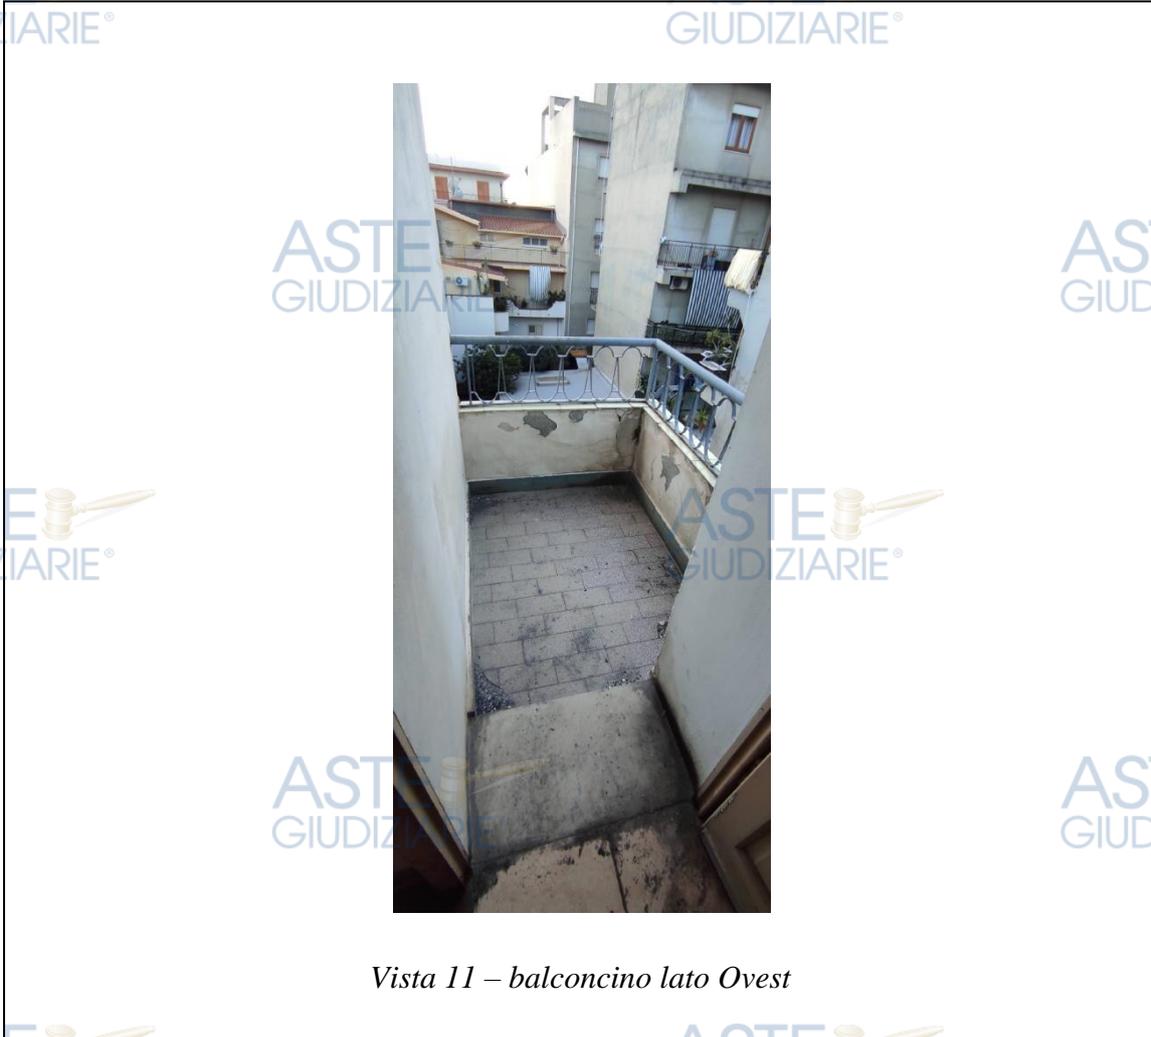
Vista 11 – balconcino lato Ovest

L'unità immobiliare, destinata a residenza, comprensiva della terrazza a livello, ha una superficie catastale di mq 83,00 ed una superficie calpestabile di mq 77,00; risulta essere suddivisa in n. 2 camere (viste 4 e 5) rispettivamente di mq 15,60 e mq 18,70 - n. 1 cucina (vista 6) di mq 10,20 - n. 1 bagno (vista 7) di mq 3,70 - n. 1 ripostiglio (vista 8) di mq 2,10 - un lungo corridoio (vista 9) di mq 15,20 - il terrazzo a livello coperto da una tettoia (vista 10) lato est, che risulta essere diviso in due parti, una di mq 16,40 con accesso dal vano scala, l'altra ad uso esclusivo di mq 31,75 ed infine un piccolo balconcino lato ovest (vista 11) di mq 1,30.
