**TRIBUNALE  
DI REGGIO CALABRIA**

**PROCEDURA FALLIMENTARE**

**N. 22/2002 R.F.**

**CONSULENZA TECNICA D'UFFICIO**

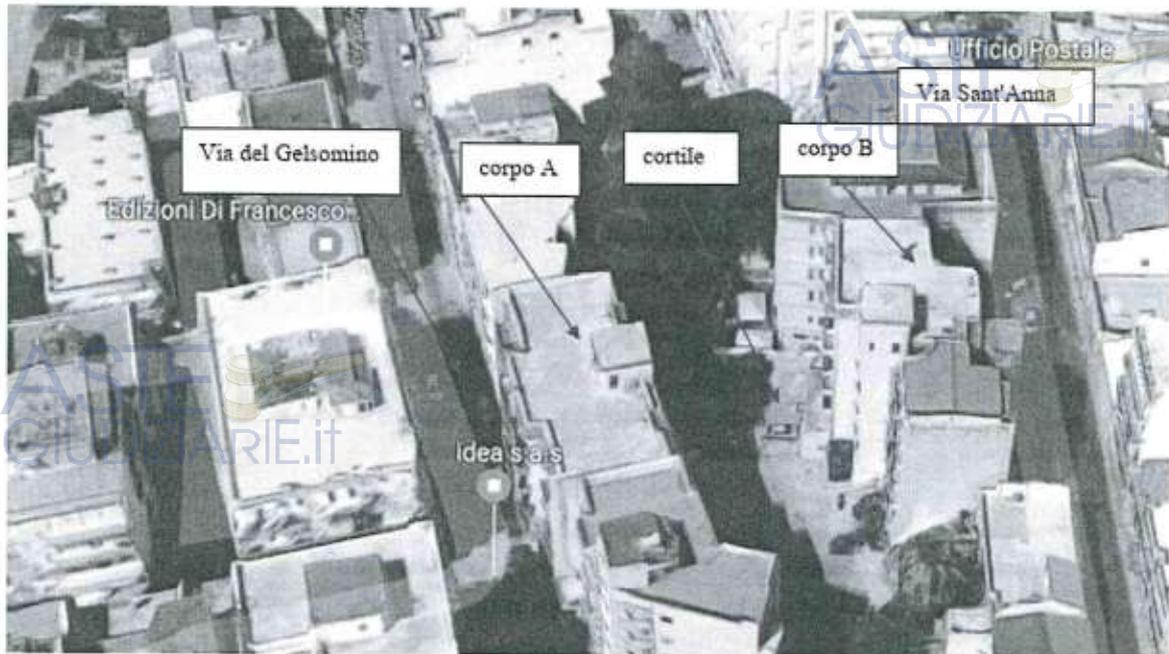
- Fig.1-

L' u.i. in oggetto, individuata al NCEU dello stesso comune al foglio di mappa 108 P.lla 3 subalterno 32, è ubicata al piano seminterrato di un complesso residenziale costituito da due fabbricati denominati *A e B* (rispettivamente a sei piani f.t. e a cinque piani f.t. e parziale sesto piano e cantinato), sito in Reggio Calabria, in via Sant'Anna II tronco (Fig. 1).

Il locale oggetto di perizia costituisce il piano cantinato del fabbricato denominato "*B*" ed ha accesso, mediante ampia porta munita di serranda metallica, dal cortile cui si giunge da Via del Gelsomino attraversando il cortile (Fig 1).

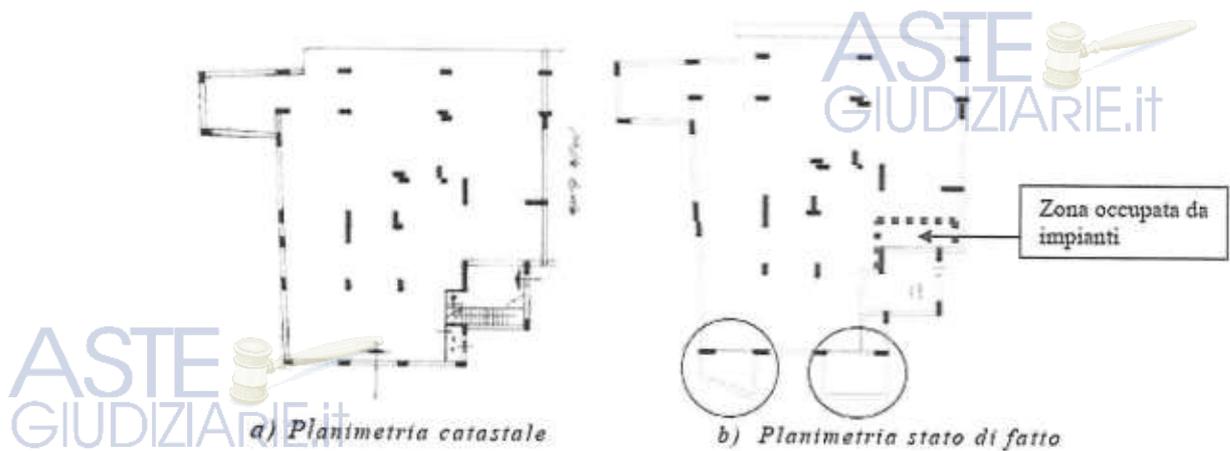
- Fig.2-

Il locale (Fig 2/b) copre una superficie di circa mq 360 ed è costituito da un unico ambiente di forma irregolare e da un servizio igienico

Detti vani sono stati realizzati in difformità al progetto assentito e, sebbene verosimilmente esistenti sin dall'epoca di realizzazione del maggior fabbricato, non sono stati riportati nella planimetria catastale (fig 2/a e all.3) datata 1986.

Pertanto, risultano insistere sulla corte comune (subalterno1) che catastalmente è censita quale B.C.N.C.

Il locale, la cui planimetria dello stato di fatto è riportata nell'allegato 4 ed illustrata nella fig 2/b, è adibito a deposito.

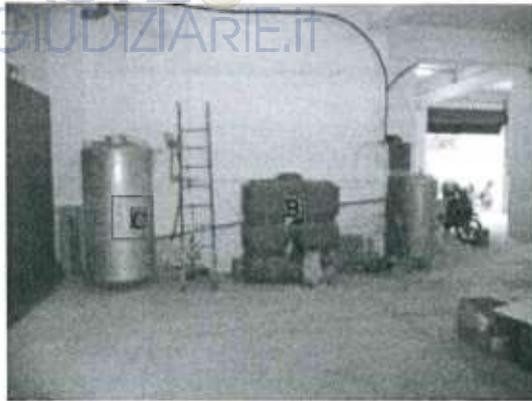
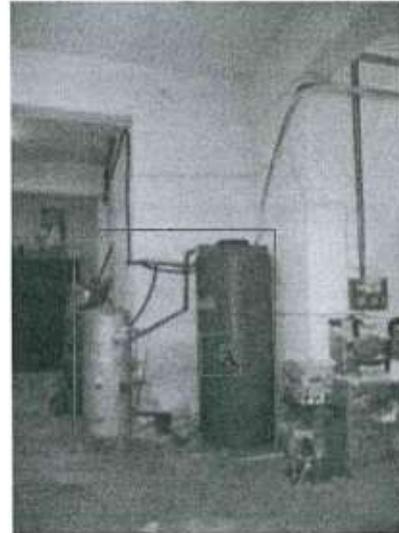
- Fig. 4 -

All'interno del locale, nella campata posta a destra rispetto la porta d'accesso, sono installati tre impianti autoclave, alimentati da un'unica utenza elettrica, la stessa a servizio del locale, intestata alla [REDACTED]

I tre impianti (Fig. 4) sono a servizio di singole unità abitative, e più precisamente:

- quello indicato nella Fig 4 con la lettera A è a servizio dell'unità abitativa di proprietà [REDACTED] costituita da due unità catastali ubicate al quinto piano ed individuate al fg. 108 P.lla 3 dai subalterni 29 e 30;

- quello indicato nella Fig 4 con la lettera B è a servizio dell'appartamento ubicato al piano terra, di proprietà [REDACTED] individuato fg. 108 P.lla 3 dal subalterno 20, attualmente adibito a sede degli uffici della [REDACTED]

- quello indicato nella Fig 4 con la lettera C è a servizio

dell'appartamento ubicato al piano primo (con accesso dalla porta posta di fronte l'ascensore) di proprietà [REDACTED] individuato al Fg. 108 P.lla 3 dal subalterno 21.

Tale impianto è proprio quello rilevato dalla sottoscritta e indicato con la lettera A nella fig 4, con la precisazione che il serbatoio originariamente in metallo, negli anni successivi è stato sostituito con uno in PVC, comunque ubicato nella stessa posizione.

Nel predetto verbale di inventario nessuna menzione è, invece, fatta con riferimento agli altri due impianti ( B e C) rilevati dalla sottoscritta.

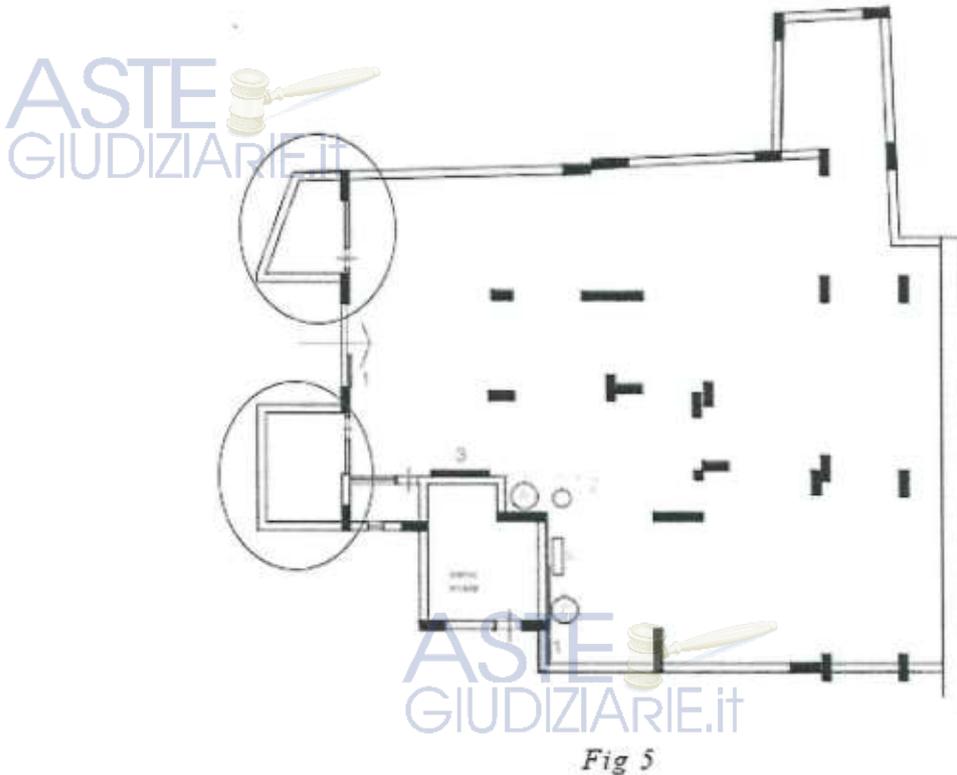
E' utile evidenziare che nella precedente perizia di CTU, non sono stati menzionati i vani, posti lateralmente alla porta d'ingresso al locale, realizzati in difformità al progetto assentito e non rappresentati nella planimetria catastale, di fatto, quindi, da considerarsi insistenti

su area di corte individuata come bene comune non censibile a tutti i  
subalterni costituenti il complesso Fig 5

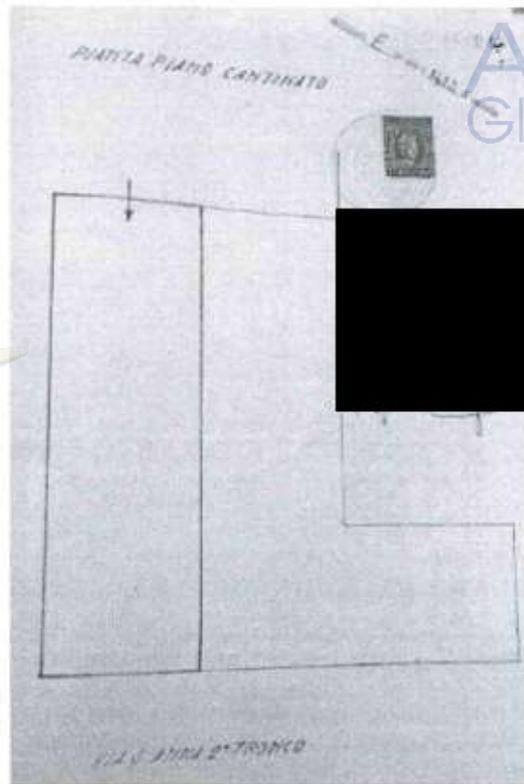
-Fig.6 - Allegato E

terreno su cui successivamente fu realizzato il complesso edilizio in questione. I venditori espressamente riservarono, fra l'altro, a loro favore: *"una porzione di mq 60 circa, dell'area del piano cantinato del fabbricato B, con la relativa servitù di accesso a detta area, limitante: con Via Sant'Anna, con [redacted] con spazio condominiale e con restante porzione di area cantinato; che appare meglio individuata e descritta nella planimetria, che, debitamente firmata, si allega al presente atto distinta con la lettera "E".*

Dalla planimetria e dai confini riportati nell'atto si evince che detta porzione non riguarda il locale oggetto di perizia (Fig.4).
