TRIBUNALE DI RAGUSA
Sezione Civile

R.G. 451/2016

ASTE
GIUDIZIARIE.it
Elaborato Peritale

Tecnico incaricato: Ing. Giancarlo Savarese

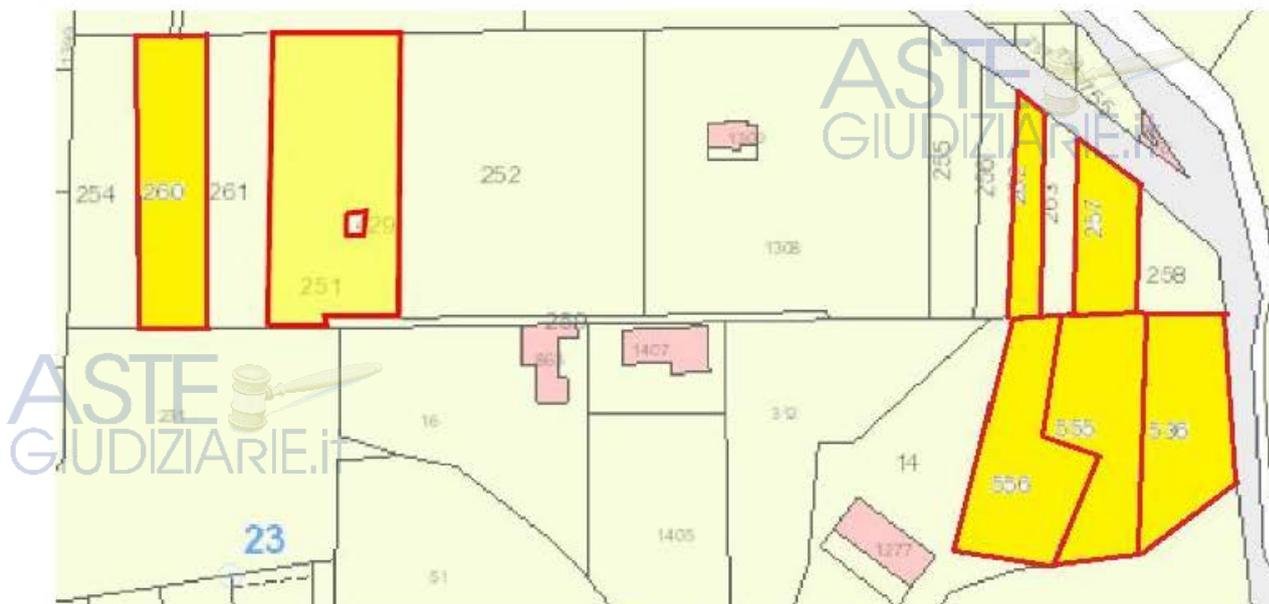
Il bene oggetto di esecuzione immobiliare è composto da otto (8) particelle di terreno. Il bene può essere facilmente distinto in due (2) differenti entità. Il primo blocco si trova all'ingresso del blocco principale composto dai lotti identificati dalle particelle 536, 555, 556, 257 e 262, ed è attraversato dalla strada che porta ai restanti lotti. In questo lotto si trova anche la particella 263 che, pur essendo presente nell'atto di vendita del 21/10/1985 sopra citato, risulta essere stato espropriato dall'Amministrazione Provinciale di Ragusa con decreto del 25/09/1973. Tale particella, che non è soggetto ad atto di pignoramento, nei fatti risulta regolarmente coltivato dal soggetto pignorato. Il secondo blocco composto dai lotti identificati dalle particelle 251, 260 e 429, si trova quasi alla fine della strada sopra citata. Anche in questo lotto si trova una particella, esattamente la 261, che si trova esattamente nella stessa situazione della sopra citata particella 263. Morfologicamente il terreno è caratterizzato da uno strato lavorabile e tessitura tendente al sabbioso. La struttura portante degli impianti serricoli è costituita da pali di sostegno sia in legno che in calcestruzzo, così come le capriate. Il film plastico per la copertura è bloccato con liste di legno sulle capriate; il tamponamento laterale è in film plastico con fascia inferiore fissa e superiore apribile dal basso verso l'alto. Al momento dell'accesso gli impianti serricoli erano coltivati e in buono stato di conservazione e manutenzione. Tutte le serre sono fornite di sistema irriguo centralizzato a distribuzione ipogea localizzata a goccia per l'acqua di irrigazione e per i concimi di nutrizione. La fonte di approvvigionamento idrico è costituita da un pozzo, identificato al NCT di Ragusa al foglio 226, particella 429.

Di seguito sono mostrate le particelle oggetto della presente relazione:
