TRIBUNALE ORDINARIO DI RAGUSA

Sezione Esecuzioni Immobiliari di Ragusa – r.g. 305/2018

Allegato: documentazione fotografica

Lotto n°3 - via Modica Sorda n°99

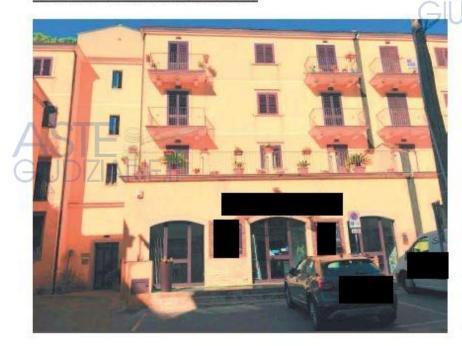
aces di un co	edificio esistente. Il	complesso (foto	nº11) 1	realizzato con st	tenttura in	8

cls di c.a., si sviluppa su quattro piani fuori terra e un piano interrato; è composto da due distinte unità strutturali ed è adibito per i piani terra a locali per attività commerciali, il cantinato per parcheggio, il rimanente a residenza. L'area antistante non è di esclusiva pertinenza ma, così come anche riportato sull'elaborato planimetrico catastale, adibito a spazio comune ad uso pubblico. La porzione in sopraelevazione dopo il piano terra è ridotta rispetto a quest'ultimo, determinando delle zone a terrazza a primo piano. È assistito dalla C.E. N. 269 del 10/7/2002, per l'approvazione del progetto, e dalla C.E. N.675 15/6/2006, per le opere in variante. L'immobile di cui al lotto in trattazione è confinante: a ovest con la via Modica Sorda, tramite il suddetto spazio d'uso pubblico; a nord con l'area di accesso al piano cantinato del complesso, la scala riportante il sub.2 e il sub.23 della medesima part.lla 904; a est con l'intercapedine di aerazione a contatto con la roccia; a sud con il mappale 904/25. Quest'ultimo mappale a confine è, tramite due aperture, collegato al lotto in questione, determinando una maggiore dimensione della superficie del negozio; circostanza questa che, dopo l'eventuale vendita, dovrà essere eliminata tramite la chiusura delle due anzidette aperture. È opportuno notare che la distribuzione planimetrica riportata sul progetto approvato e sulla scheda catastale, non corrisponde con quanto rilevato. Infatti, il locale di deposito, che le suddette piante riportano nella zona a est, non risulta definito dalle pareti divisorie, ma è un tutt'uno con il locale commerciale Tale circostanza, alla luce del rapporto fra superficie calpestabile e finestrata, sarebbe superabile con la formazione di nuove aperture, operazione che non sembra percorribile. Pertanto, l'unica soluzione è quella della ridefinizione del locale così come ap-

Foto n°11 – Prospetto su via Modica Sorda 99

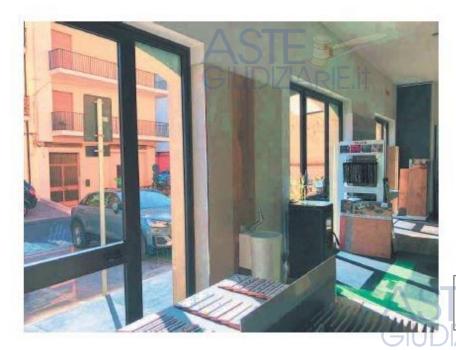
Foto n°12 – Area di ingresso al negozio

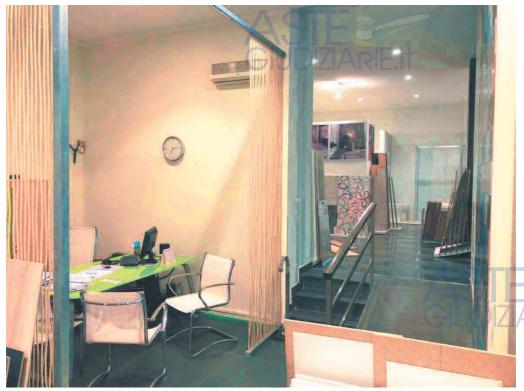
Foto n°14 – Area dell'altro, che insiste nell'area che dovrebbe essere a deposito. Il vano dopo la rampa appartiene al sub.25

provato e accatastato, anche nella parte riguardante la chiusura delle aperture a confine con il sub. 25 e l'eliminazione della relativa rampa di accesso, per il quale si presume, considerando la posa delle nuovi pareti (per la formazione del locale deposito), la finitura delle stesse, la creazione di due nuove aperture e la posa di una porta interna, un costo di circa € 3.000,00. Lavori che, qualora il G.E. concordasse, potranno essere eseguiti dopo l'eventuale trasferimento, con costo a carico dell'acquirente, costo che ovviamente sarà detratto dalla valutazione del presente lotto. Stato di possesso del bene L'accesso all'immobile è stato garantito dall'esecutato ma, al momento del sopralluogo, era locato a negozio per la vendita di articoli per l'edilizia. Esistenza di formalità, vincoli o oneri Si conferma quanto già detto in sede di verifiche. Esistenza di formalità Vale quanto già detto per il lotto n°1 Informazioni sulla regolarità edilizia e urbanistica del bene nonché sulla dichiarazione di agibilità dello stesso La variante al P.R.G., adeguata al D.D.G. N.214/2017, ha definito la Z.T.O. su cui insiste il fabbricato come B1, ovvero di completamento dei quartieri del centro urbano, trattata più dettagliatamente all'art.36 delle Norme Tecniche di Attuazione. Nel Piano Paesaggistico della provincia di Ragusa, ricade nel paesaggio locale 7 (PL7), contesti 7/a, livello di tutela 1; Dagli accessi presso il Comune di Modica, e sulla scorta degli atti verificati, è stato possibile accertare che in data 20/10/2010, viste tutte le autorizzazioni, cer-
