TRIBUNALE DI RAGUSA

All'Ill.mo Sig. Giudice della Esecuzione Immobiliare n. 107/2021 del Tribunale di Ragusa,
dott. G.O. Rapisarda

CONSULENZA TECNICA D'UFFICIO

dott. ing. Carmelo Butera

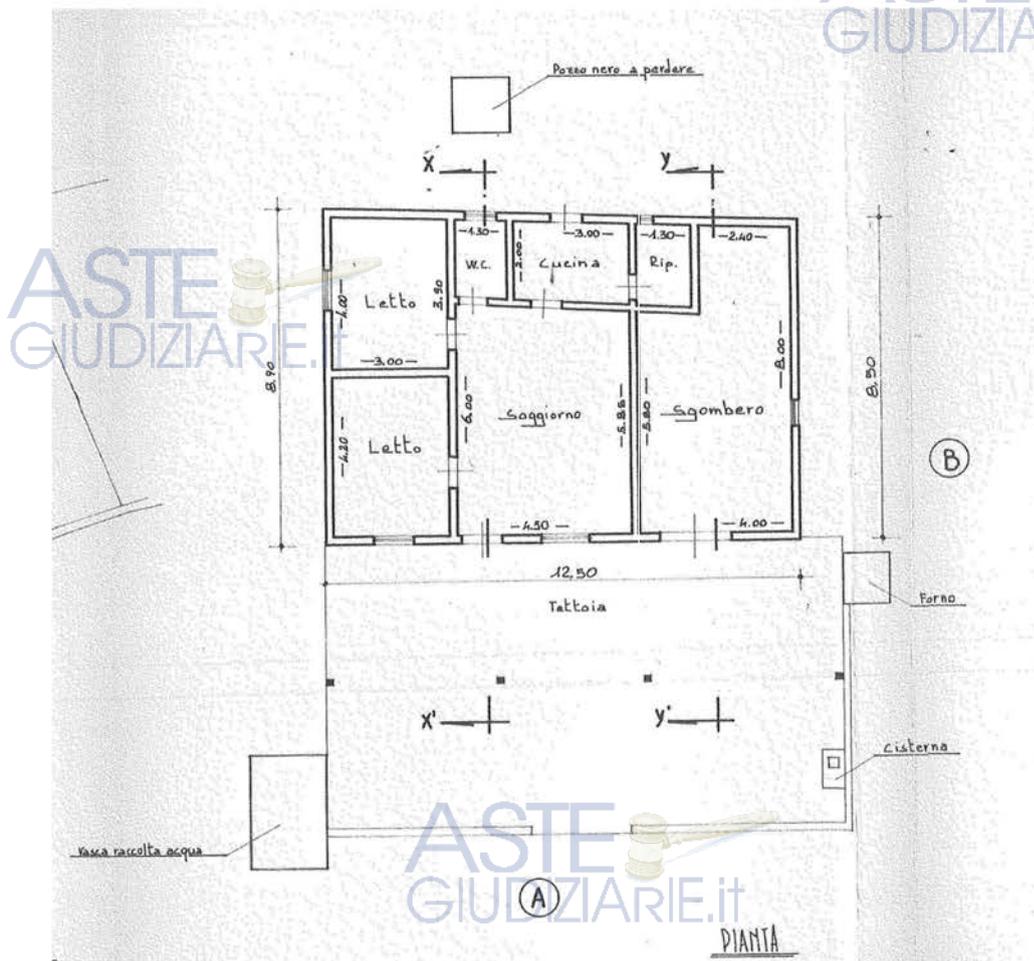
Relativamente al LOTTO n.1 si riporta a seguire uno stralcio del progetto autorizzato in concessione edilizia in sanatoria n.367/SA

Il progetto in concessione edilizia in sanatoria riguarda quindi la regolarizzazione dell'immobile residenziale ossia il Lotto n.1; confrontando il progetto autorizzato con la planimetria catastale e con lo stato dei luoghi in realtà non si riscontrano difformità di tipo planimetrico; dal sopralluogo effettuato emerge soprattutto che l'immobile oggi si presenta in pessime condizioni di manutenzione, i pochi impianti esistenti non sono a norma (idrico ed elettrico), l'impianto di riscaldamento è assente, gli infissi sono in legno senza oscuranti e sono obsoleti; al CTU durante il sopralluogo viene comunicato che non è presente una fornitura elettrica e nello specifico l'impianto elettrico dell'immobile è servito dal contatore dell'immobile del Lotto n.2; è inoltre assente anche la fornitura idrica comunale, un tubo esterno preleva l'acqua potabile dal Lotto n.2 versandola nella vasca di riserva idrica del Lotto n.1. L'immobile residenziale del Lotto n.1 a parere del CTU non presenta i necessari requisiti igienico sanitari tali da garantire la compatibilità con la destinazione d'uso di tipo residenziale.

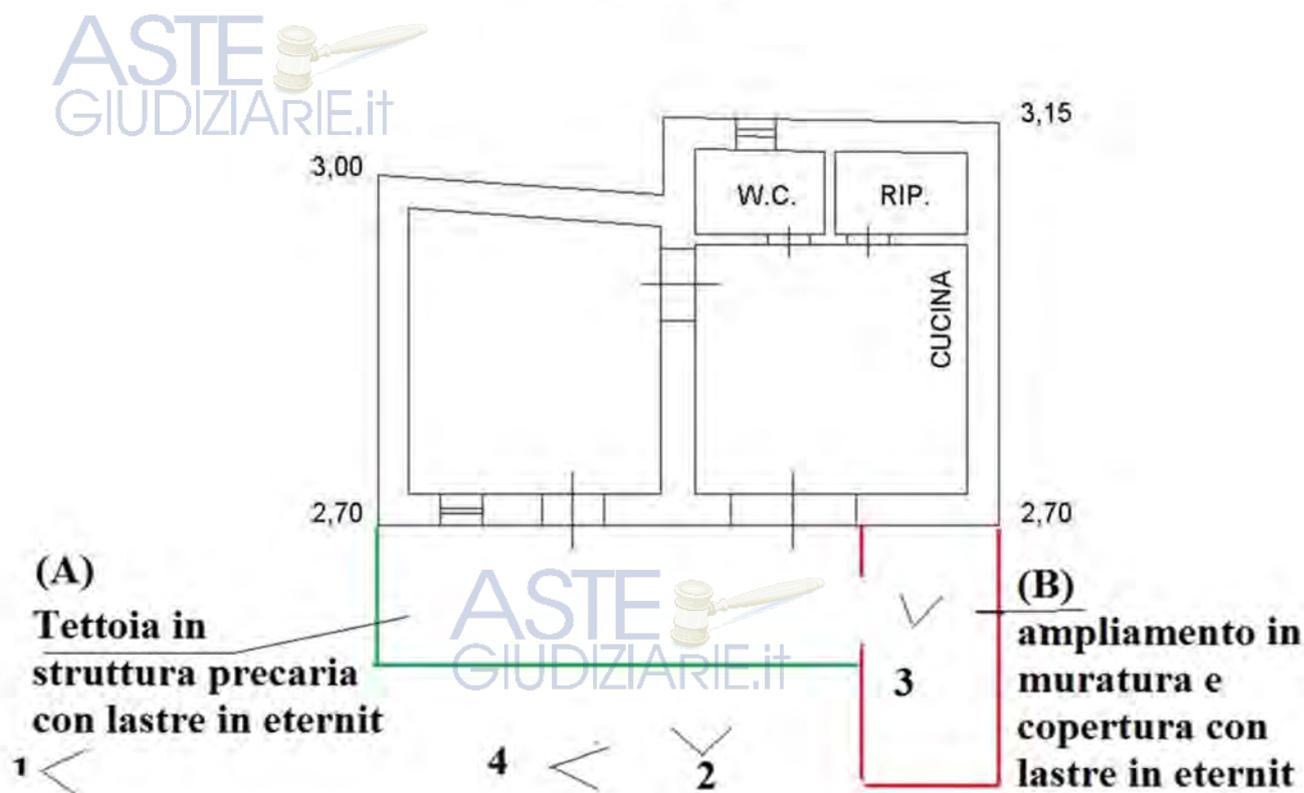
PIANO TERRA

A seguire si riporta uno stralcio della planimetria catastale del Lotto n.2 con l'inserimento delle porzioni di fabbricato non regolari e le relative foto.

Per il Lotto n.2, immobile residenziale identificato al catasto urbano del Comune di Vittoria al foglio 13 particella 413 sub.1, il CTU ha ricercato presso gli uffici tecnici comunali gli eventuali progetti autorizzati; dalle informazioni rese dai tecnici comunali non si è riusciti a riscontrare alcun titolo autorizzativo. Nell'ultimo atto di compravendita che ha interessato il Lotto n.2 (Numero di repertorio 29033/10475, Notaio XXXXXXXXXXXXX sede di Ragusa, trascritto il 01/12/2010 ai nn.21877/13565) viene a riguardo riportato : *che i lavori di costruzione della casa descritta alla lettera B) sono stati iniziati anteriormente al primo settembre 1967.*

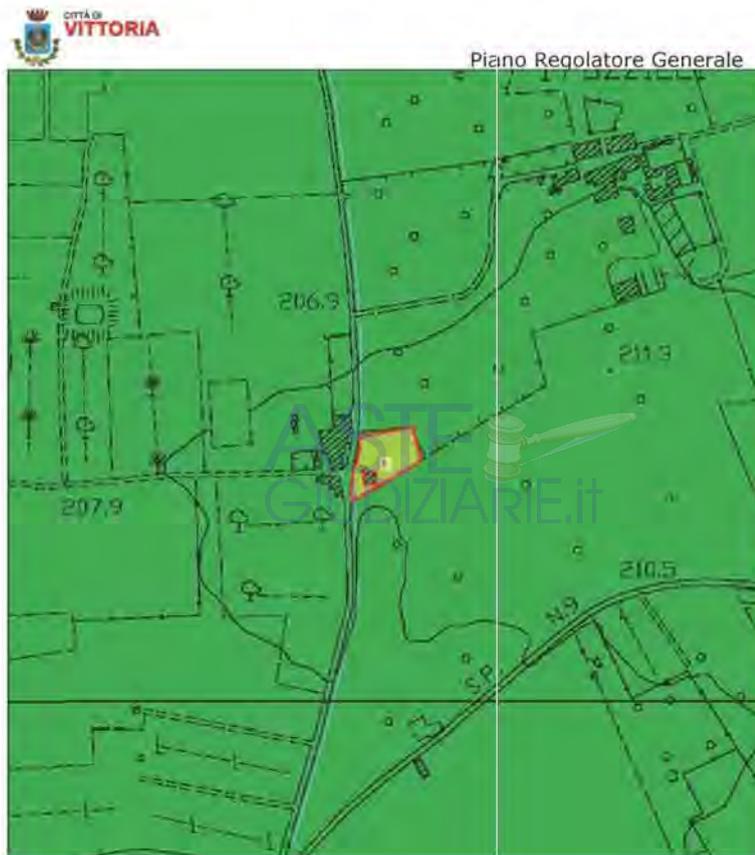
Stralcio del piano regolatore generale vigente relativamente al LOTTO N.1

A seguire si riporta per la zona in esame uno stralcio della Tavola del Piano Regolatore Generale.

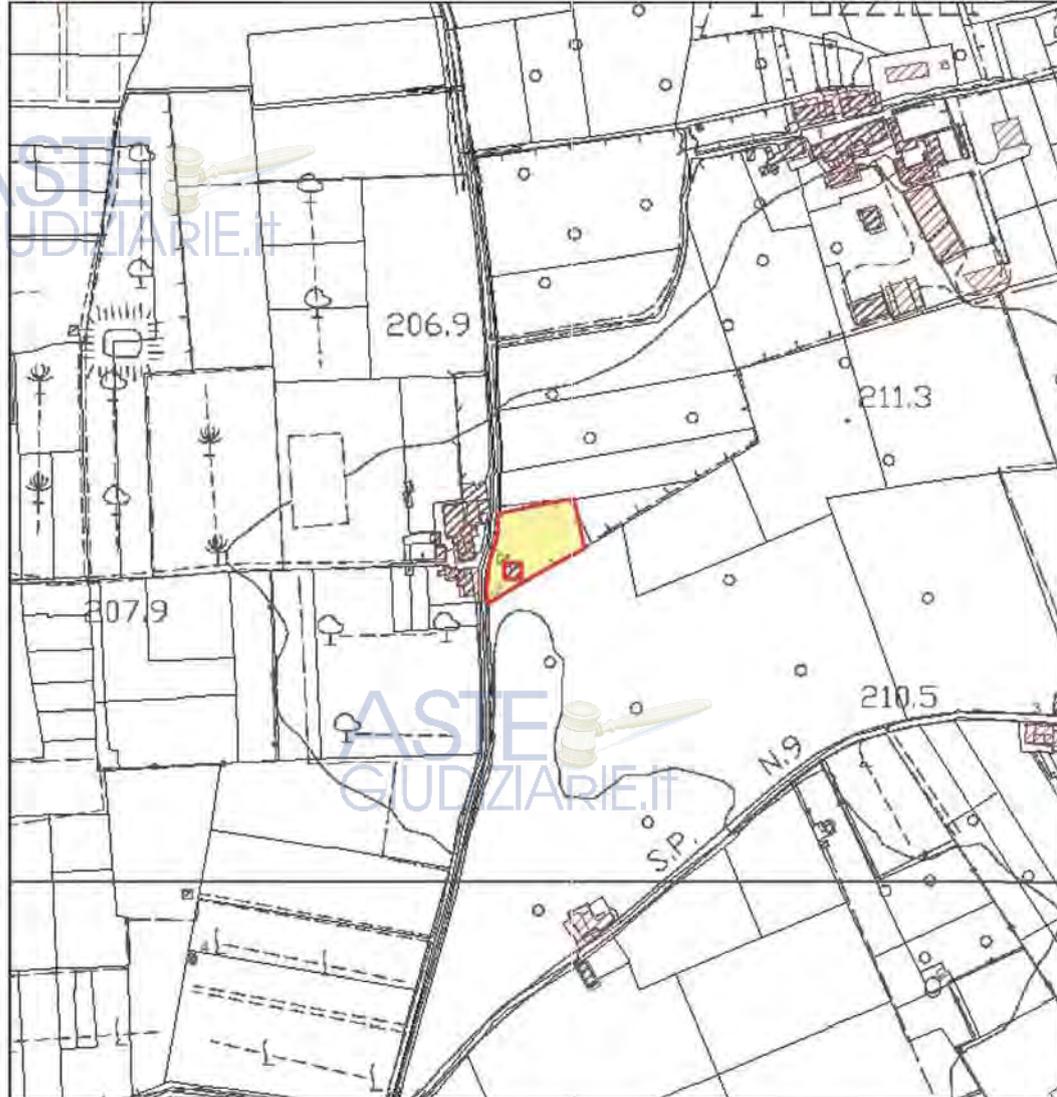
Carta dei vincoli

Da controlli effettuati sul Cespite non sono presenti vincoli del tipo paesaggistico. Il CTU esegue un controllo su varie cartografie servendosi inoltre dell'ausilio del Geoportale del Comune di Vittoria e consultando il Geoportale Regione Siciliana (Infrastrutture dati territoriali-S.I.T.R. www.sitr.regione.sicilia.it) si riporta stralcio della carta dei vincoli per la zona in esame :
