RELAZIONE DI C.T.U.

Procedura Esecutiva Immobiliare n. **123/2025**
promossa da Unicredit S.P.A.

Perito estimatore: *arch. Lorena Figurino Gangitano.*

RELAZIONE DI STIMA LOTTO UNICO.

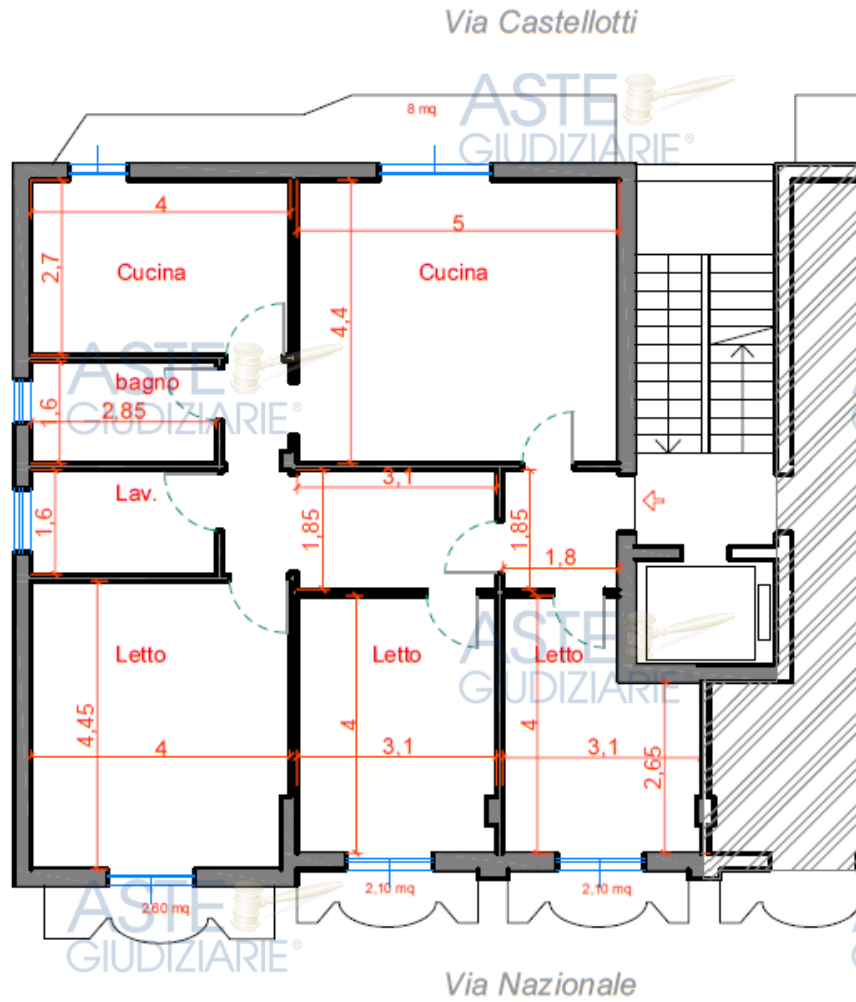
Figura 3. Planimetria dell'esistente rilevata in sede di sopralluogo

Lo stato di fatto coincide con le planimetrie catastali. Le planimetrie di progetto risultano leggermente difformi per la distribuzione interna dei tramezzi, difformità comunque sanabile con una CILA i cui costi per le spese tecniche si aggirano intorno ai € 1000,00.
