ASTE GIUDIZIARIE
TRIBUNALE DI RAGUSA
Sezione Civile - Esecuzioni Immobiliari

CONSULENZA TECNICA D'UFFICIO

Causa Civile n. 148/2023 R.G. Es. Imm.

Fabbricato ad uso civile abitazione (Via 24 Aprile, 1/F - Vittoria)

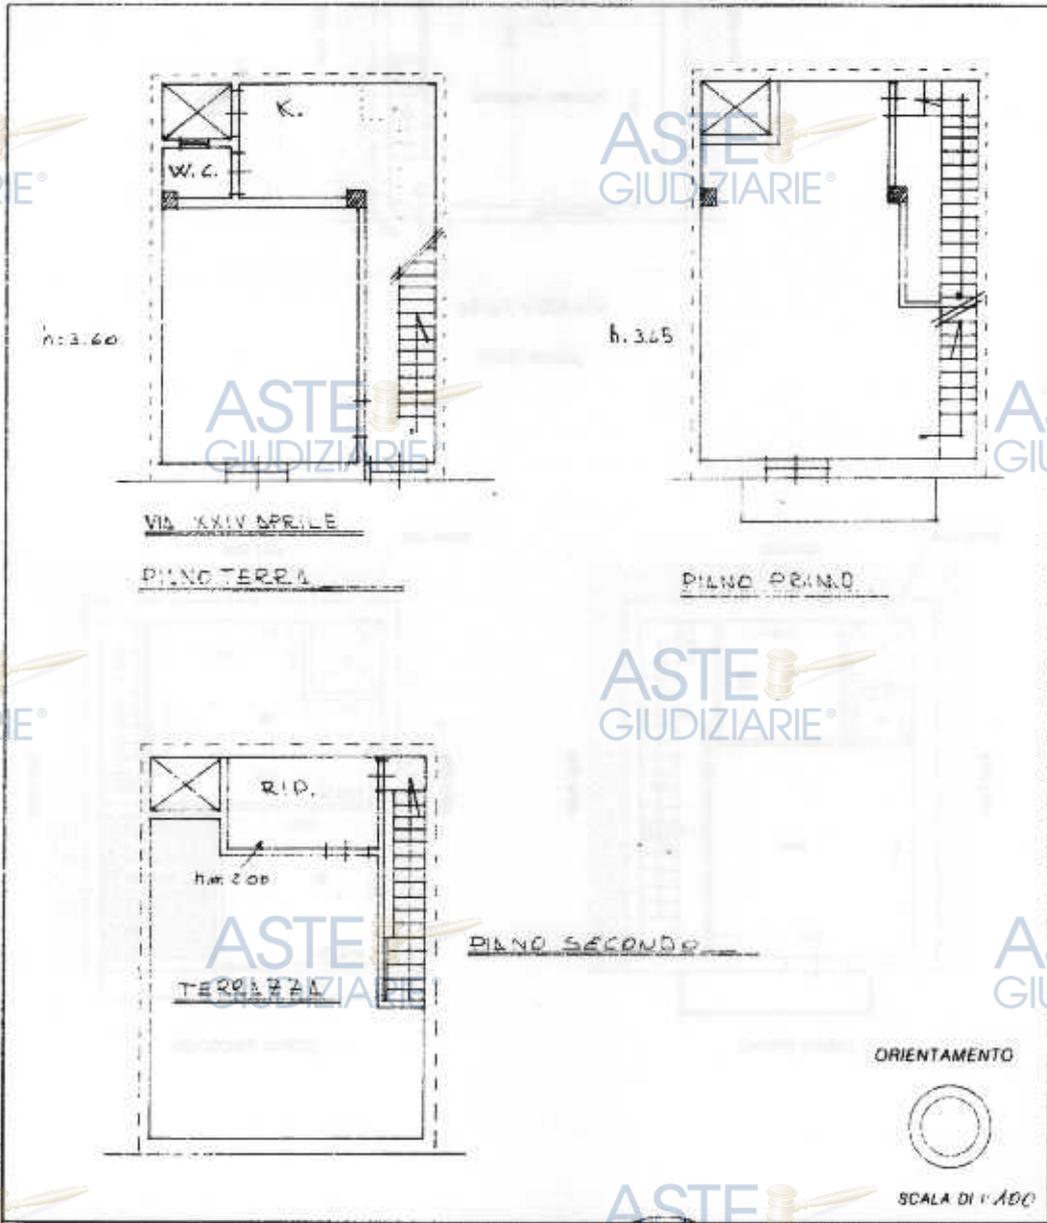
Planimetria catastale del fabbricato ad uso civile abitazione

La planimetria dell'intero immobile è sostanzialmente rettangolare con le seguenti dimensioni di massima: circa 5.80 ml sul lato corto per circa 6.95 ml sul lato lungo, la porzione di lotto su cui insiste il fabbricato coincidente con la p.la 215 del f. 67 del NCEU del Comune di Vittoria ha geometria rettangolare coincidente con le dimensioni di massima dell'intero fabbricato.

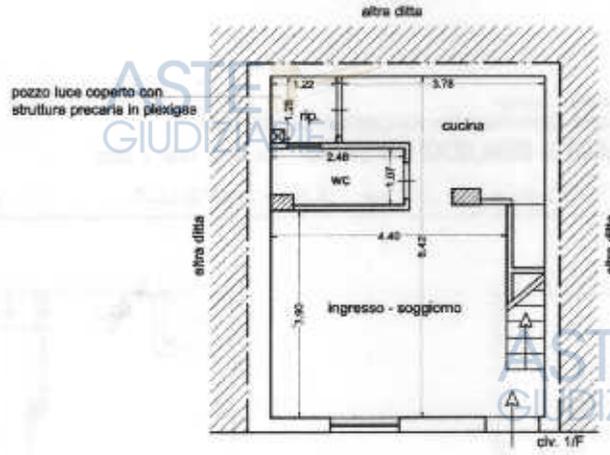
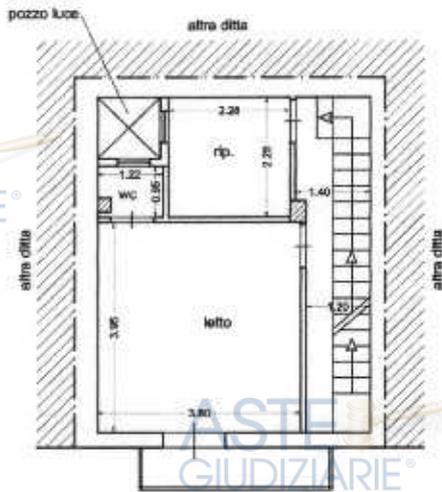
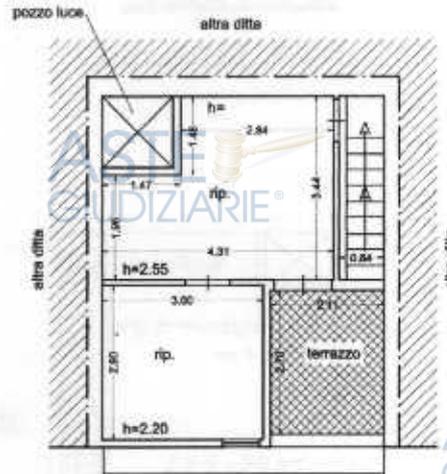
Planimetria stato di fatto del fabbricato ad uso civile abitazione

Internamente il fabbricato è organizzato con la seguente distribuzione dei vani, si accede all'appartamento da un portone al civico 1/F di via 24 Aprile che conduce ad un vano scala e ad un vano a piano terra sfruttato come ingresso-soggiorno con attigua cucina con comodità di bagno e ripostiglio ricavato nel pozzo luce con copertura precaria in plexiglas, l'accesso al primo piano avviene dalla suddetta scala con ingresso al piano terra, al primo piano è situata la zona notte dell'abitazione mentre la zona ripostiglio-sgombero con terrazza si trova al secondo livello.

Al primo piano la zona notte risulta organizzata con due camere, un ripostiglio con affaccio su pozzo luce di circa mq 5.13 utilizzato a camera da letto singola e di una camera da letto matrimoniale di mq 15.00 circa con attiguo piccolo bagno di mq 1.16, vani ai quali si accede da un corridoio disimpegno comune, dallo stesso vano scala laterale rispetto alla pianta dell'edificio, si giunge poi al secondo piano ove sono presenti due vani ripostiglio con attigua terrazza.

Riepilogando fin quanto descritto e ricostruito è evidente che ad oggi, con le normative vigenti, l'immobile non risulta regolare né regolarizzabile urbanisticamente, inoltre va regolarizzato anche dal punto di vista catastale in quanto l'ingombro complessivo del fabbricato risulta minore in profondità rispetto a quanto rappresentato in planimetria catastale e si evidenzia una diversa distribuzione degli spazi interni. Al piano secondo, infine, il vano ripostiglio ha una maggiore superficie rispetto a quanto rappresentato allo stato attuale (vedi disegno).

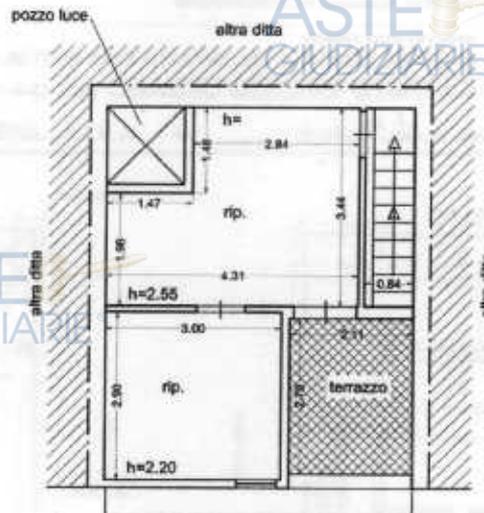
Piano secondo stato di fatto

nel 1995, lo stesso [REDACTED] cedeva per atto di assistenza alla figlia [REDACTED] il medesimo fabbricato (ma questa volta di diversa consistenza), come evidenziato dalla variazione catastale per ampliamento n. 2939 del 1995 presso l'UTE. Da tale variazione risulta evidente che il fabbricato su tre livelli ha una consistenza volumetrica simile allo stato attuale, per precisione la sottoscritta evidenzia che rispetto alle planimetrie depositate presso al Catasto Edilizio risalenti allo stesso periodo, risulta mancante un volume sul piano terrazza attualmente presente.

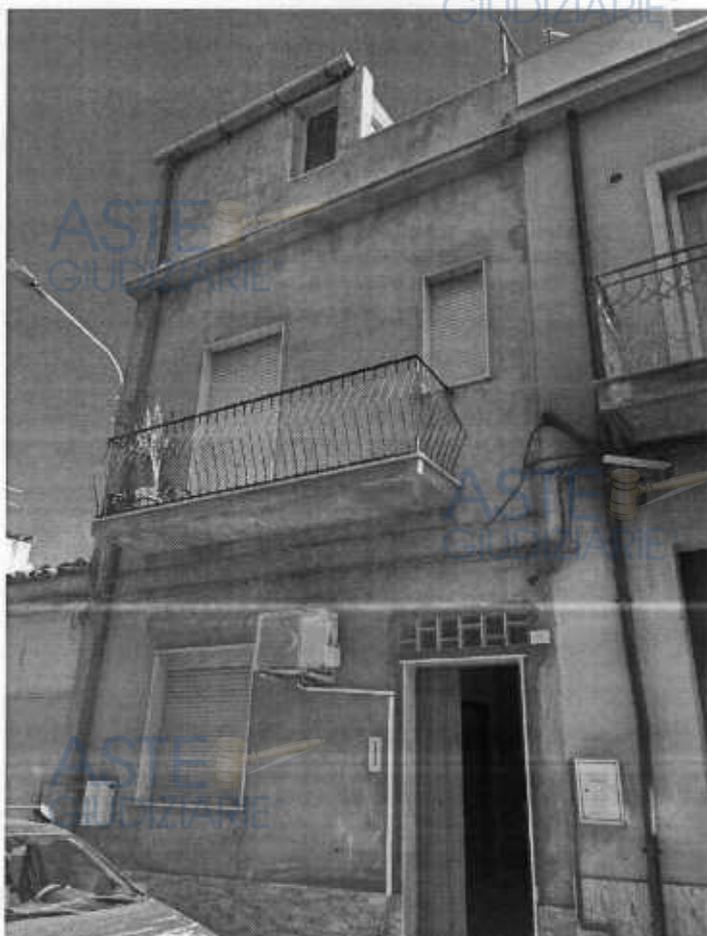
Sul prospetto principale il fabbricato che si affaccia su via 24 Aprile non risulta rifinito e si trova in medie condizioni di manutenzione e qualità esecutiva, esso ha una struttura in muratura di fattura non recente, risulta solamente intonacato e non ha l'ultimo strato di rifinitura, anche se manca lo strato di rifinitura delle pareti tali soluzioni conferiscono all'immobile un gradevole effetto estetico di insieme, gli infissi sono costituiti principalmente all'esterno da avvolgibili di colore chiaro e portone principale in legno.

Foto n. 1 - Prospetto principale

- che le facciate esterne sono necessitate di essere ristrutturare e completate con uno strato finale con materiali di recente fattura;
- che il fabbricato necessita una ristrutturazione interna;

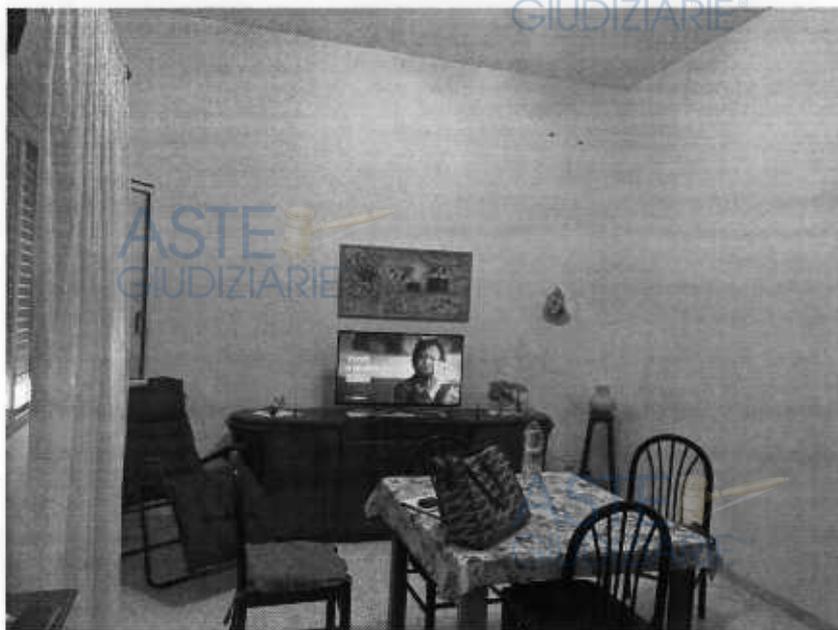
Foto n. 2 - soggiorno a piano terra

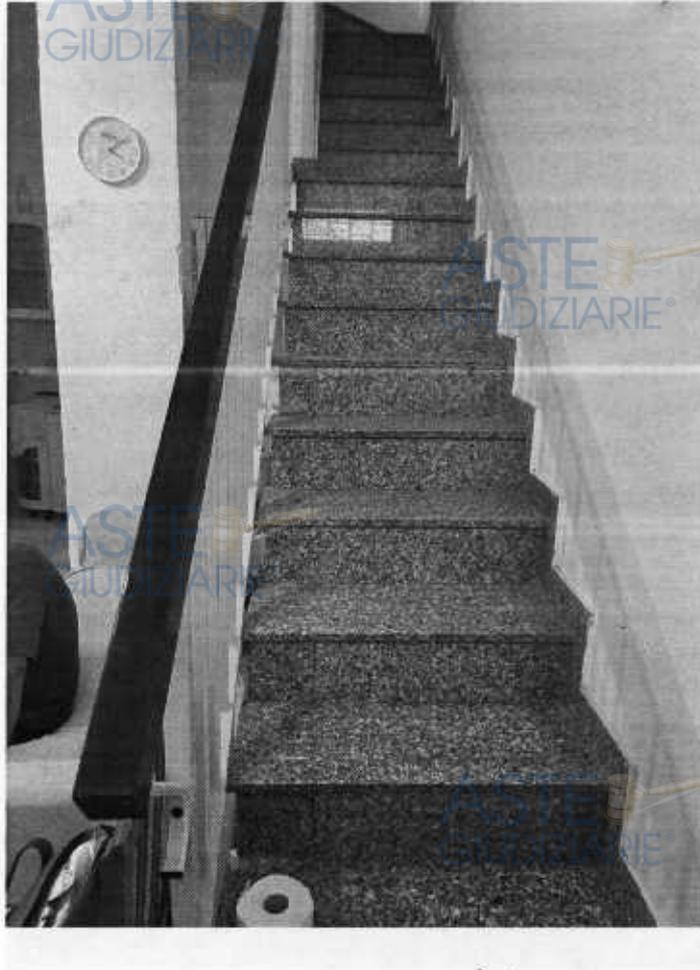
Foto n. 6 - particolare vano scala di collegamento tra piano terra e primo

attuale), prevederebbe opere di demolizione, adeguamenti architettonici e soprattutto strutturali (es. scale e corridoi non a norma di legge per larghezza utile), oneri e/o sanzioni che renderebbero comunque non migliorativa la sostenibilità di tali interventi rispetto all'iter prospettato.

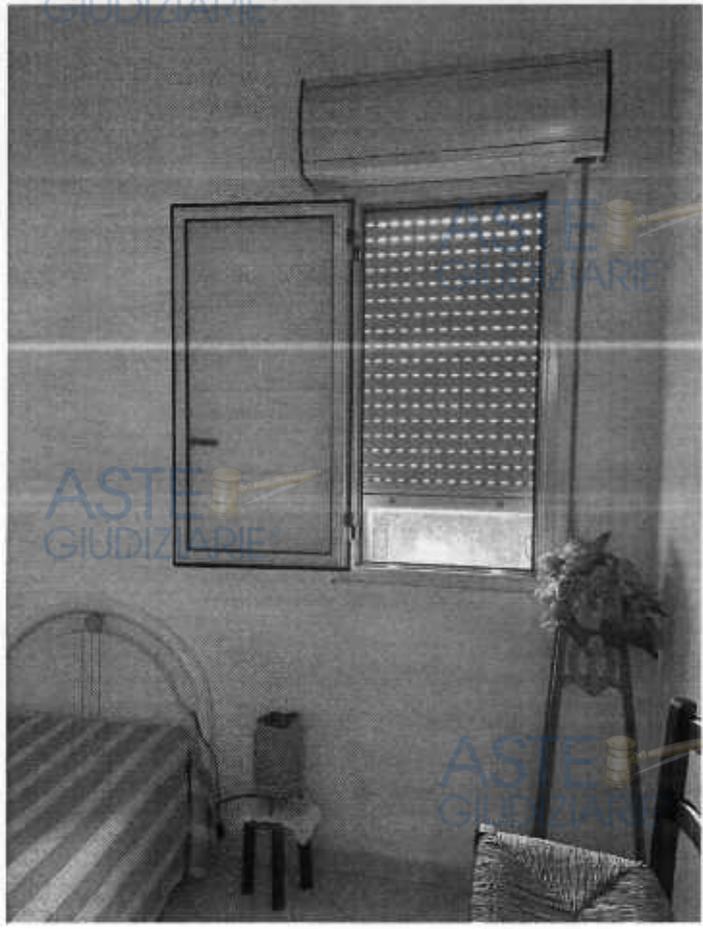
Foto n. 7 - vano ripostiglio a piano primo adibito a camera da letto singola

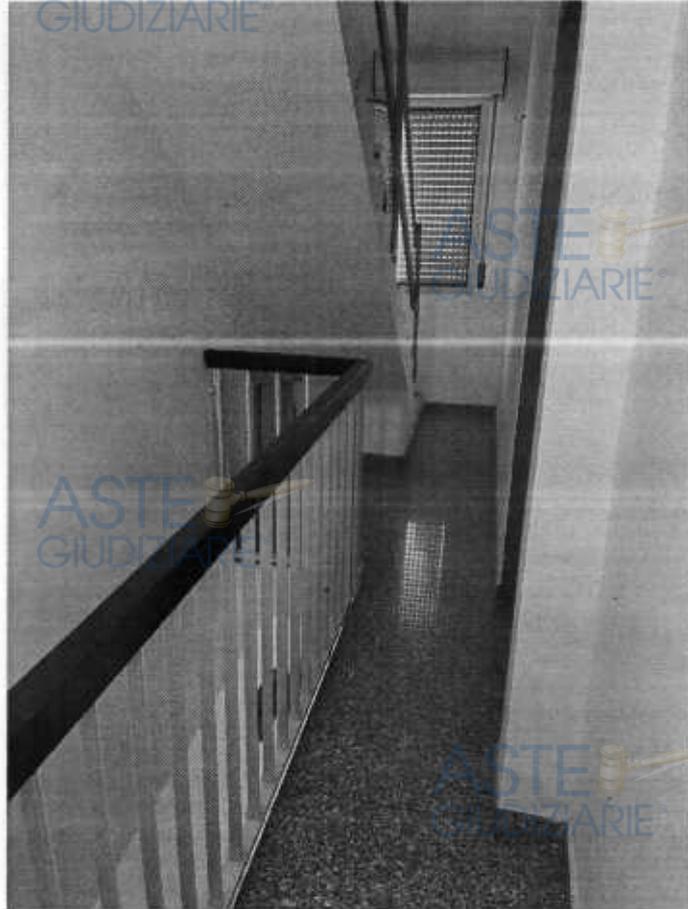
Foto n. 8 - corridoio a piano primo

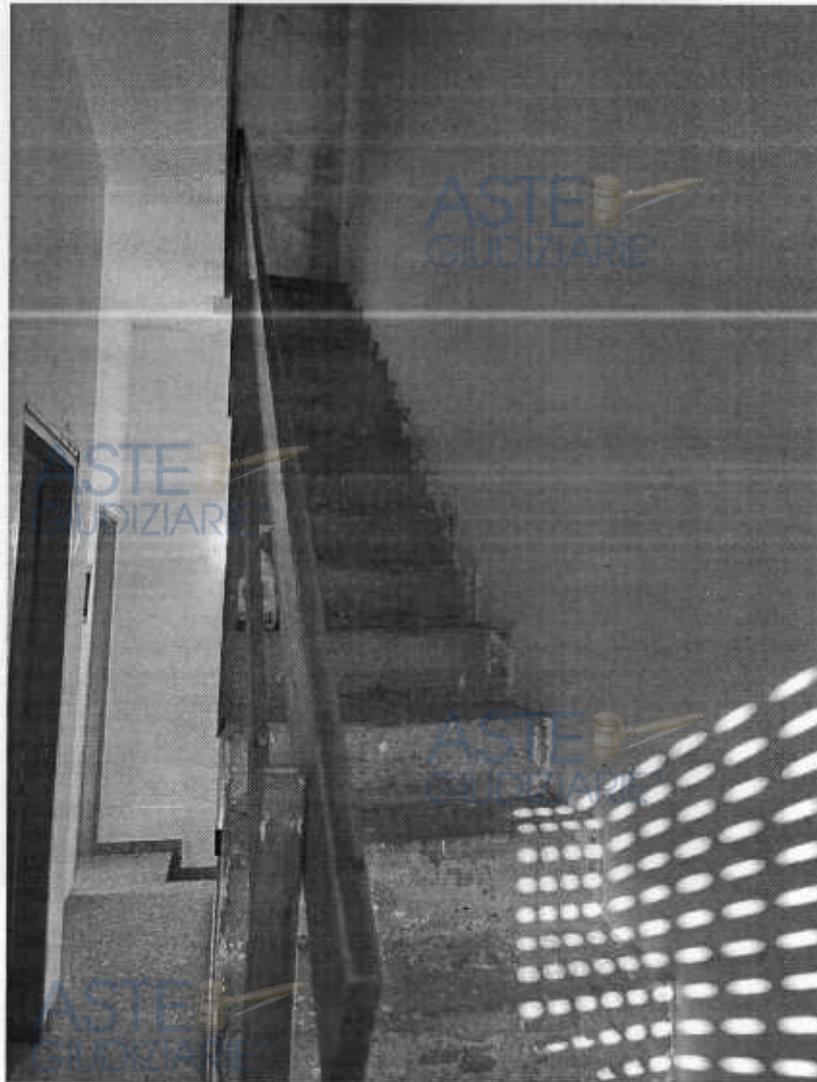
L'abitazione, ben rifinita anche se con finiture di fattura non recente e qualitativamente scarse, gode di un discreto effetto architettonico d'insieme, i pavimenti sono per la maggior parte costituiti da ceramica o gres fine porcellanato, le pareti interne sono intonacate con tonachina fine e pittura, gli infissi interni sono in alluminio e risultano di qualità o prestazioni ordinarie così come gli impianti e gli infissi esterni (vedi foto da n. 1 a n.10). Il piano secondo risulta rifinito con materiali mediocri e di scarsa qualità, il tetto di copertura è realizzato con struttura in scatolare di ferro e sovrastate pannello coibentato (vedi foto da n. 11 a n.14).

Foto n. 11 - vano scala che collega il piano primo con il piano secondo

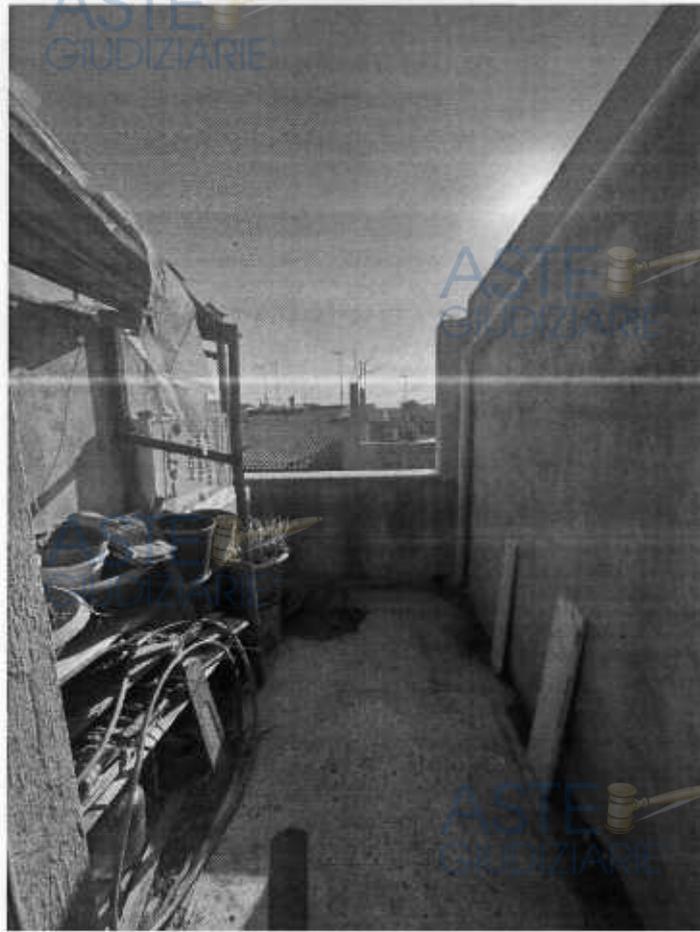
Foto n. 14 – terrazza piano secondo
