**TRIBUNALE ORDINARIO DI RAGUSA**

ESECUZIONE IMMOBILIARE R.G. n.16/2022

CTU: dott. Arch. Gravagna Michelino

### CONSULENZA TECNICA D'UFFICIO

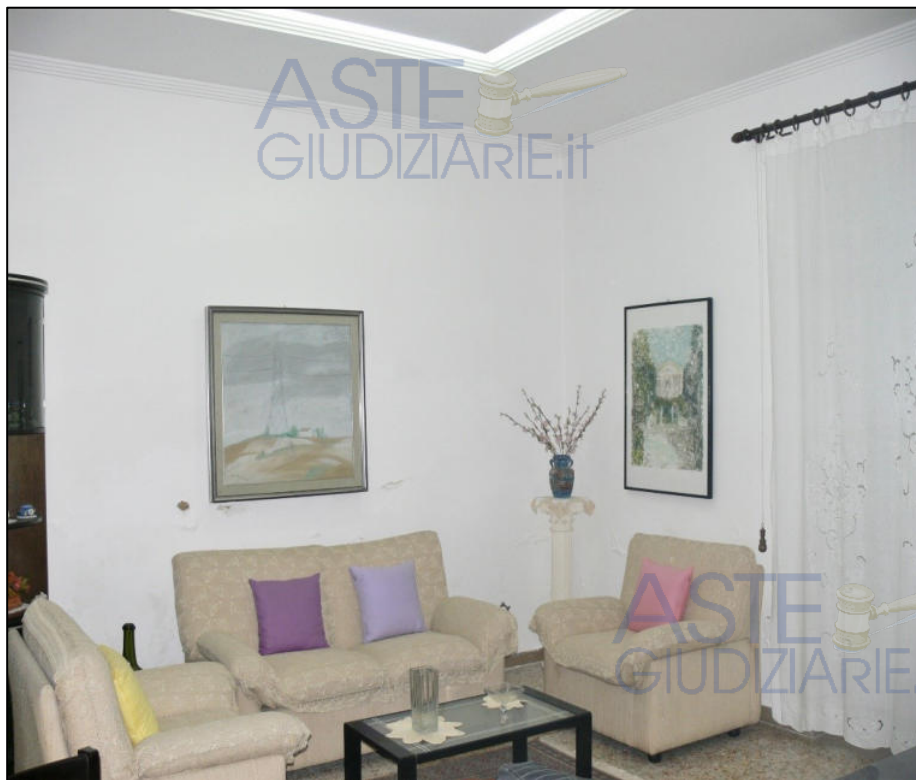
Salone a piano terra

L'abitazione presenta delle macchie di umidità sulle pareti interne e precisamente all'altezza della pavimentazione, nelle varie stanze della cucina, salone, stanza da pranzo e scale, in effetti si notano anche sui prospetti a livello stradale. Al primo piano nella camera da letto singola, si nota dell'intonaco caduto sul pavimento, oltre a delle lesioni orizzontali e verticali sulla parete, dovute a una mancanza di manutenzione del piano superiore ed a infiltrazioni di acqua dal terrazzo, inoltre la pavimentazione presenta molte piastrelle in ceramica rotte.
