**PERIZIA DELL'ESPERTO EX ART. 568 c.p.c. NELL'ESECUZIONE
IMMOBILIARE n. 165/2021.**

RELAZIONE GENERALE DI PERIZIA

**FORMAZIONE LOTTI, RIEPILOGO DI STIMA E SCHEMA
RIASSUNTIVO PER LA PUBBLICITÀ**

- 1/1 piena proprietà immobile sito in Ispica, distinto in catasto al NCEU del Comune di Ispica al foglio 4, part. 218 sub.1 (A7);
- 2/3 piena proprietà terreno sito in Ispica, distinto in catasto al NCT del Comune di Ispica al foglio 4, part. lle 206, 209;
- 1/1 piena proprietà immobile sito in Ispica, distinto in catasto al NCEU del Comune di Ispica al foglio 4, part. lle 221 sub.1 (F3);
- 1/1 piena proprietà terreno sito in Ispica, distinto in catasto al NCT del Comune di Ispica al foglio 4, part. lle 214;
- 1/1 piena proprietà immobile sito in Modica, distinto in catasto al NCEU del Comune di Modica al foglio 77, part. lle 69 sub.2 (C1), 69 sub.26 (C2), 69 sub.11 (C6), 69 sub.22 (C2).

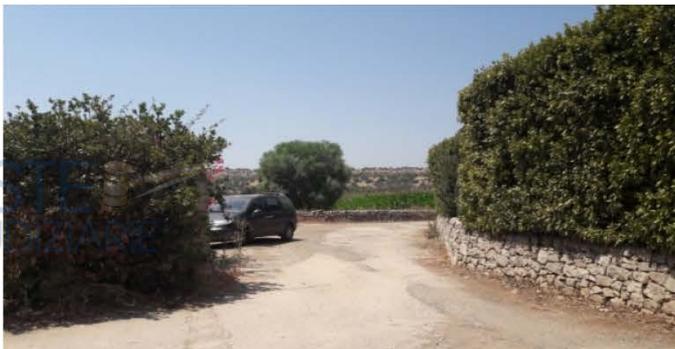
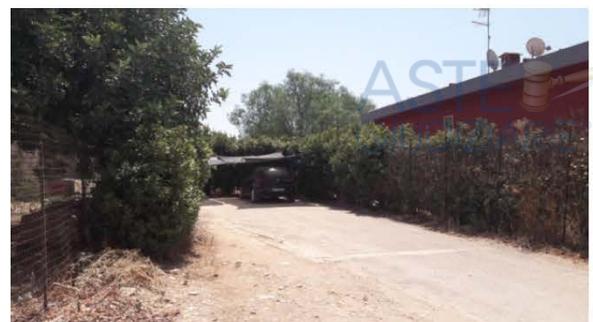
In particolare la particella n. 206 è attualmente inglobata nel piazzale di pertinenza della particella n. 221 cui si accede, di fatto, dalla p.lla 218 e 214. (v. fig. 1 e 2).

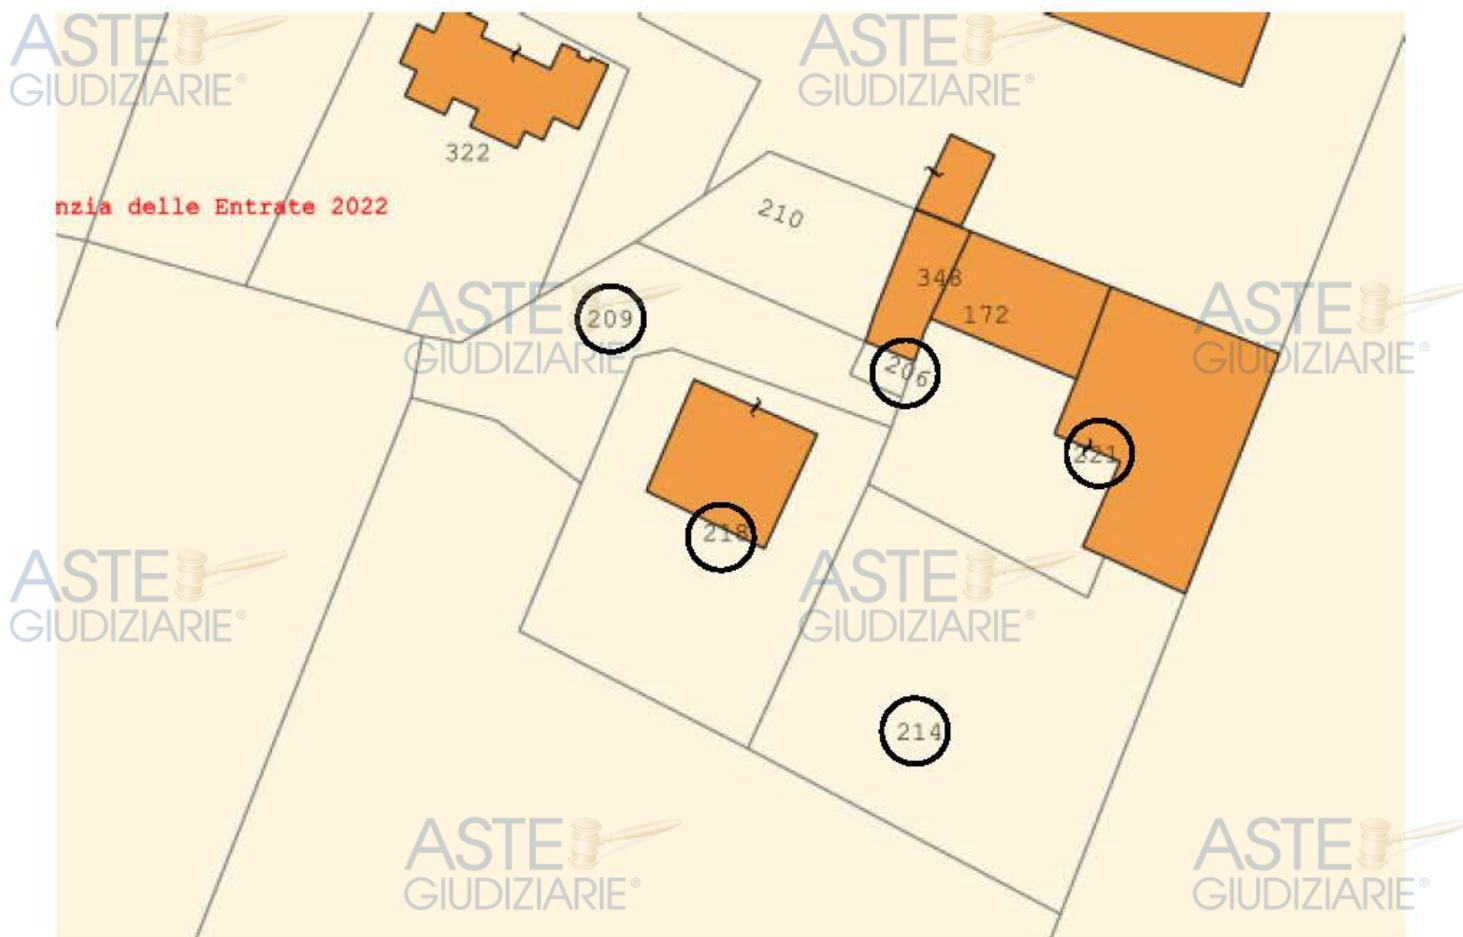
Fig. 1 - Vista d'insieme con l'indicazione delle particelle catastali

Trattasi di due particelle costituenti la parte terminale della stradella per l'accesso alla proprietà.

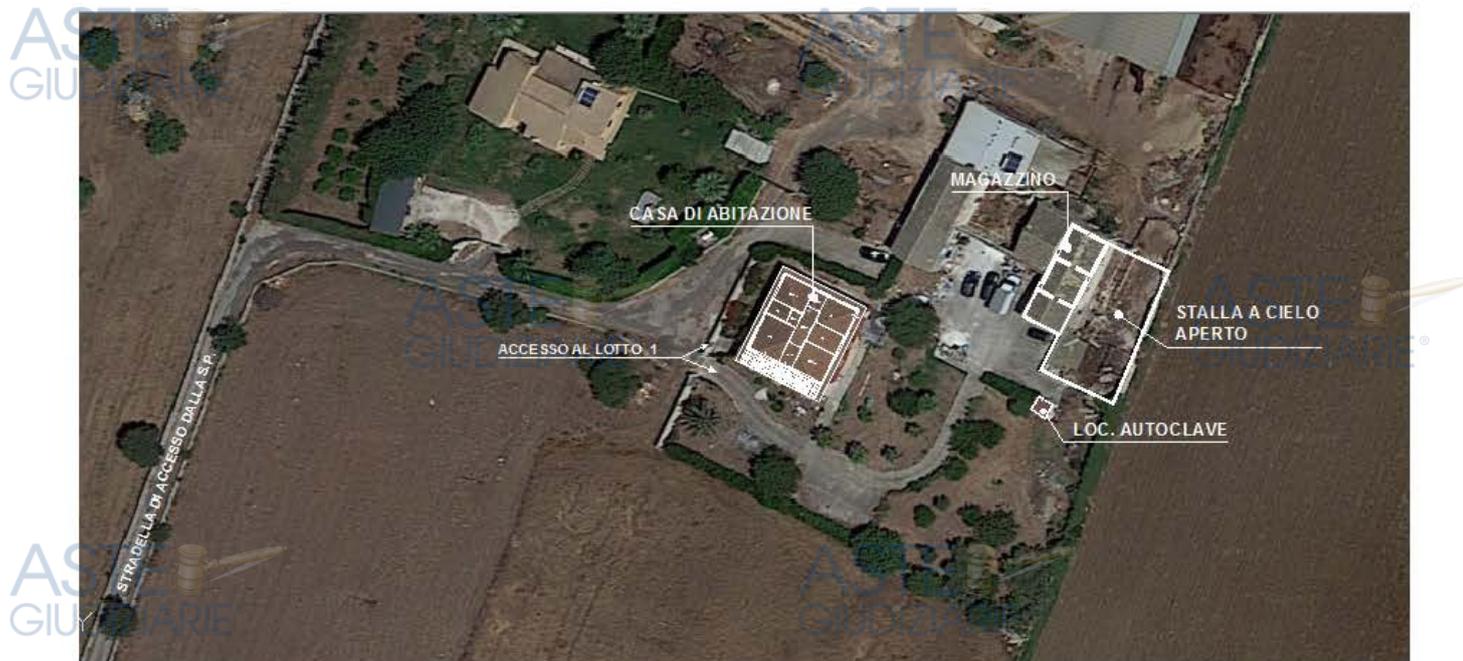
Fig. 2 - Vista d'insieme da satellite

Presenta la struttura portante in muratura, allo stato rustico ed in cattive condizioni di manutenzione. È pertinenza del superiore bene uno spazio esterno pavimentato con battuto di cemento ed una stalla a cielo aperto. (v. fig. 1e 2).

Si presenta piantumata prevalentemente con palme e qualche alberello ma in cattive condizioni di manutenzione. Sono presenti inoltre percorsi carrabili esterni, di ingresso e di collegamento con le altre parti della proprietà, tutti realizzati in battuto di cemento. (v. fig. 1 e 2).

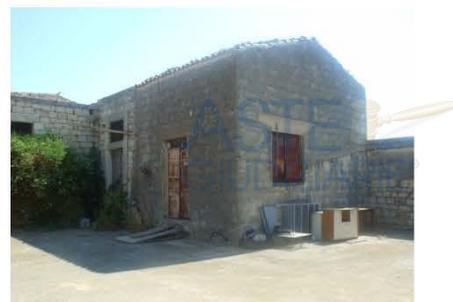
Trattasi anche in tal caso di un edificio costituito da un unico piano terra, facente parte originariamente di un fabbricato più grande ma oggi dallo stesso separato perché di proprietà ad altra ditta. Detto fabbricato ha la destinazione di fatto di annesso rurale / magazzino, per quanto catastalmente risulta " *in corso di costruzione*", e si compone di tre locali tra loro internamente comunicanti, con copertura a due falde in legno (travi e tavolato) il tutto come meglio descritto nella planimetria allegata alla relazione del lotto corrispondente, per una **superficie lorda** di circa mq. 116,86 ed una **superficie utile** interna calpestabile di mq. 88,03 .

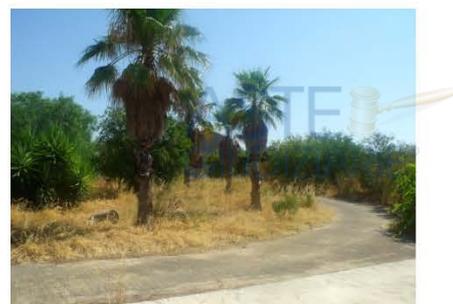
Trattasi di una particella di terreno che ad oggi risulta unita di fatto con il terreno di pertinenza della part.lla n. 218 e che realizza, in uno con quest'ultima, il giardino della casa di abitazione.

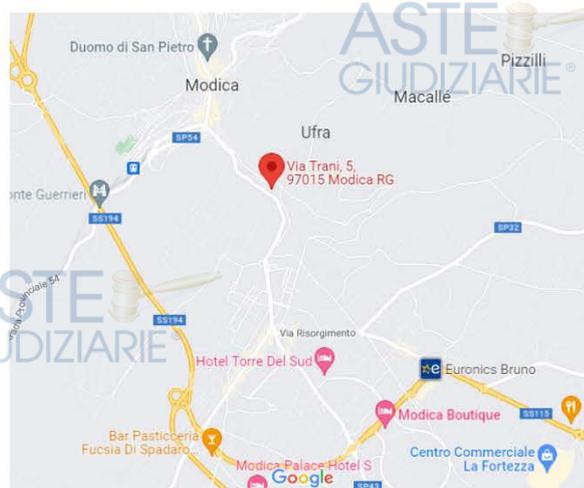
Il bene in oggetto fa parte di un edificio multipiano con struttura portante in cemento armato, ubicato nel centro abitato di Modica e nella fattispecie in via Trani n. 5/A, in una zona mediana tra il quartiere centrale di Modica Bassa e quello di espansione di Modica "Sorda".

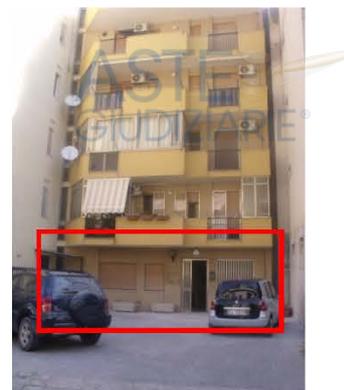
Fig. 3 – Vista da Google Maps

Occupi il piano terra sulla via Trani, dove si trova proprio l'ingresso al locale, ma si sviluppa anche su un ulteriore piano posto immediatamente al di sotto e collegato internamente tramite una scala. Tale primo piano seminterrato ha un ulteriore accesso indipendente da quello del piano terra dell'edificio e raggiungibile dalla rampa pedonale e carrabile che ha inizio proprio dalla via Trani stessa ed a servizio di tutto lo stabile. Il locale in oggetto ha la destinazione commerciale su via Trani e di deposito al primo piano seminterrato.

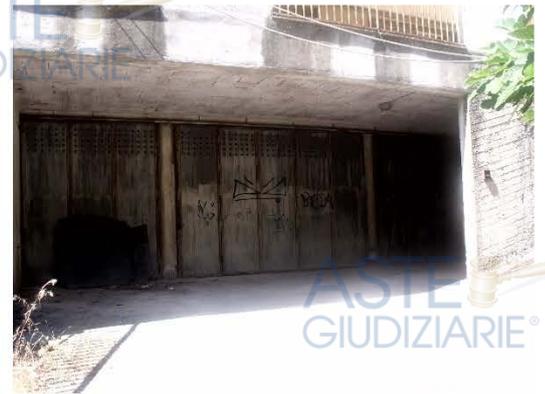
Il **primo piano seminterrato** si compone di una zona di arrivo dalla scala interna del piano terra e di ingresso dall'esterno a quota del seminterrato stesso, da un piccolo locale ancora in prossimità dell'ingresso quindi da un unico ampio spazio di deposito, per una **superficie lorda** di circa mq. 271,20 ed una **superficie utile** interna calpestabile di mq. 246,08. Si presenta in cattive condizioni essendo interessato da ampie zone del solaio di copertura con distacco dell'intonaco e messa a nudo dei travetti del solaio e della relativa armatura e necessità, pertanto, di un intervento di manutenzione ordinaria.
