## TRIBUNALE DI RAGUSA

## RELAZIONE DI C.T.U.

Procedura Esecutiva Immobiliare n. 171/2023

**ELAZIONE DISTIMA LOTTO UNICO. APPARTAMENTO AL TERZO PIANO  
COMPRESO GARAGE E DEPOSITO**

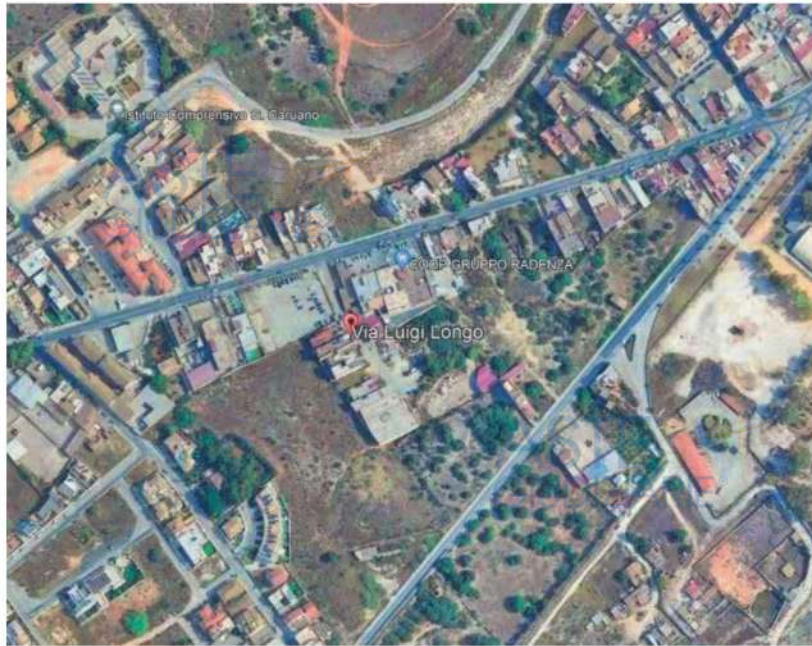
Figura 1. Immagine aerea estratta dal sito google hearth con l'identificazione del bene oggetto di pignoramento.

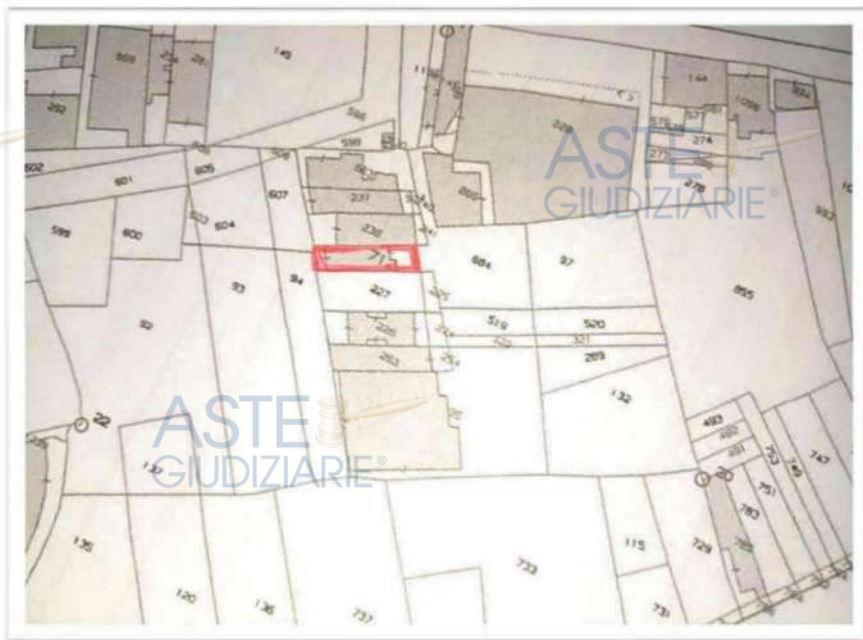
Figura 2. Stralcio della mappa catastale con indicazione della particella d'interesse.
