## TRIBUNALE ORDINARIO DI RAGUSA

### RELAZIONE DI CONSULENZA TECNICA D'UFFICIO

**Procedimento Esecutivo n. 179/2024 del R. Es.**

## Immobile sito in via Palermo n.42, località Scoglitti, Vittoria (RG).

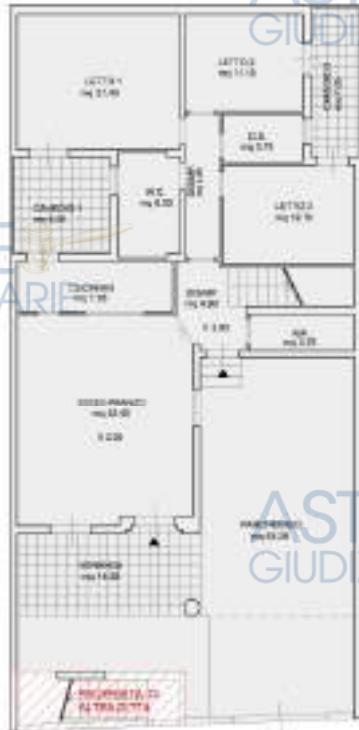
## PIANTA PIANO TERRA

L'immobile oggetto di valutazione, di proprietà dei debitori, è costituito da un appartamento disposto su due livelli fuori terra, e di un'area pertinenza esclusiva adibita a parcheggio. Il Piano Terra presenta una superficie utile abitabile pari a 122,50 mq, con un'altezza netta interna di 2,90 m, ad eccezione del soggiorno, la cui altezza netta risulta essere pari a 3,05 m. Il Primo Piano ha una superficie utile abitabile pari a 20,00 mq, con un'altezza netta pari a 2,90 m.

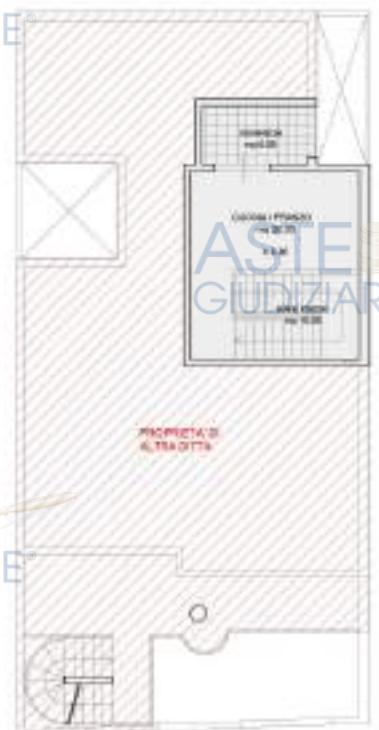
## PIANTA PRIMO PIANO

Il primo piano ospita un'ambiente destinato a cucina-pranzo di 20,00 mq (*foto 15*) che dà accesso ad una veranda esterna coperta, chiusa su tre lati di 3,65 mq, adibita a lavanderia (*foto 16*).

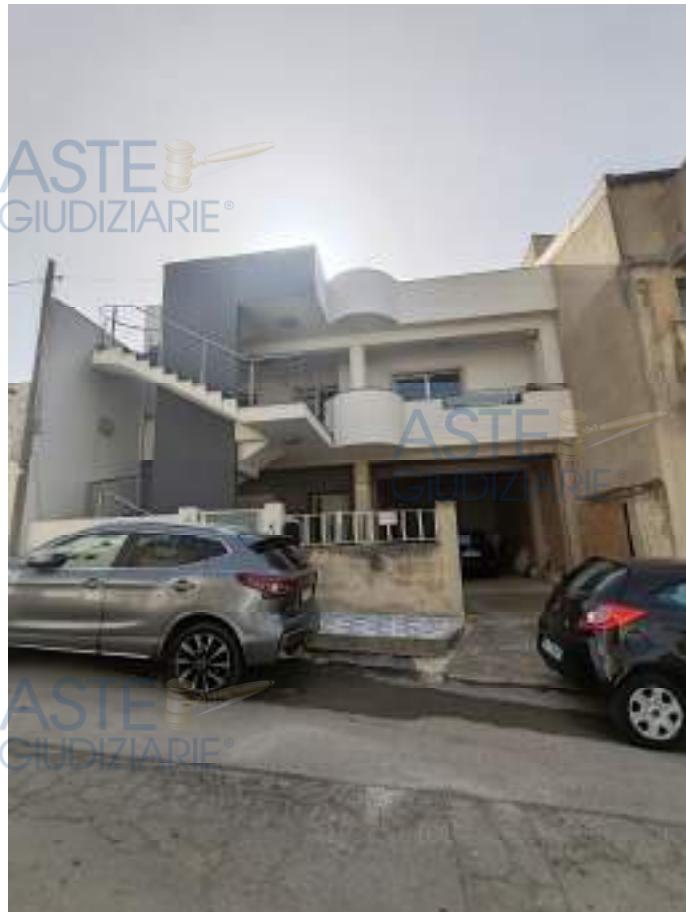
L'accesso all'abitazione avviene tramite un cancello carrabile situato in adiacenza al civico 42 di via Palermo (*foto 1*). Da qui si attraversa un'area esterna di pertinenza esclusiva dell'appartamento, pavimentata in battuto di cemento per una superficie complessiva di circa 54,40 mq. Tale area, in parte coperta e in parte a cielo aperto, è adibita a parcheggio (*foto 2*).

Foto n.1 – Prospetto principale su via Palermo.

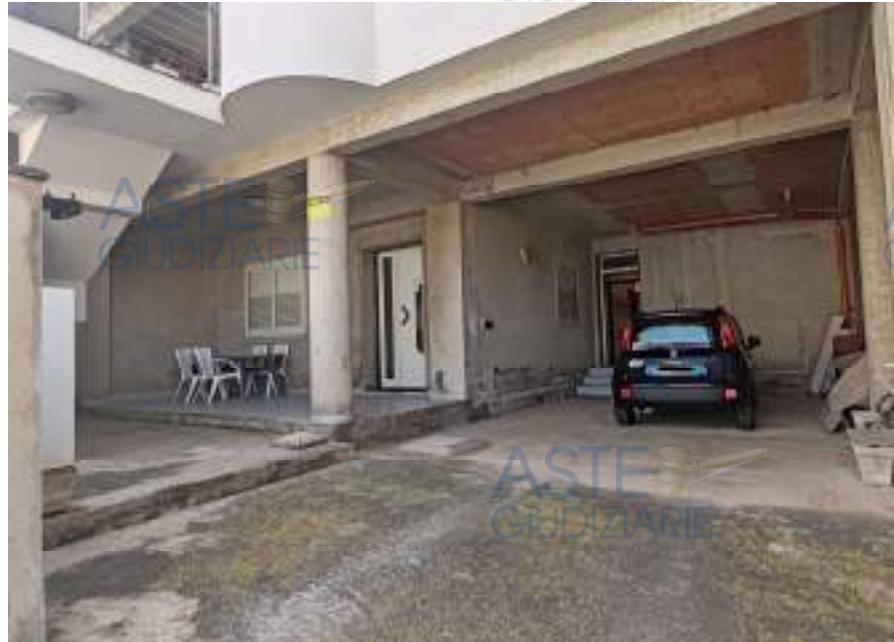
Foto n.2 – Area esterna di pertinenza dell'appartamento, adibita in parte a parcheggio e in parte a veranda, antistante la zona giorno.

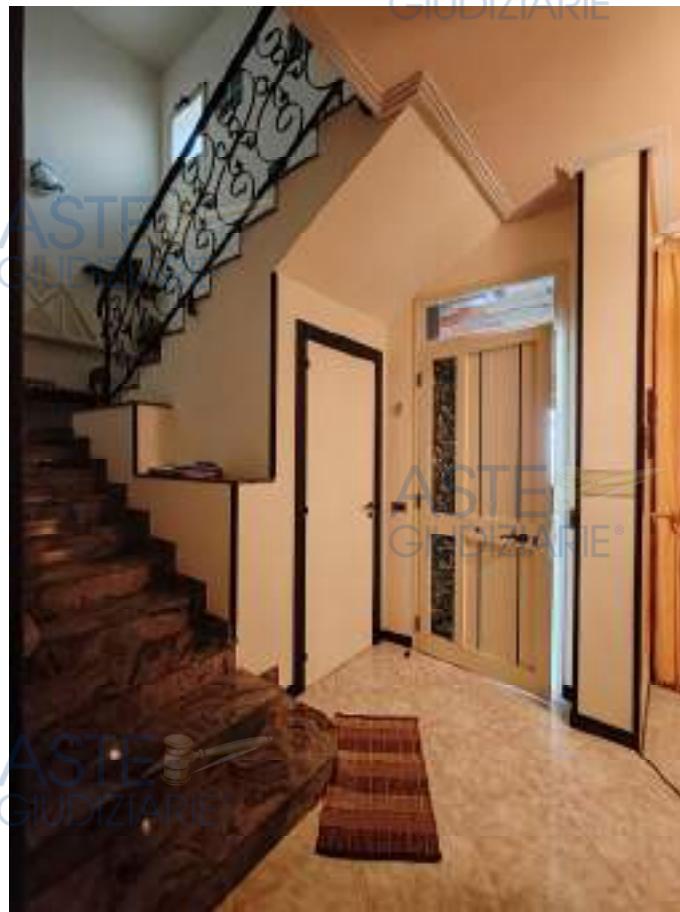
L'appartamento, al pianterreno, si compone di un disimpegno di ingresso di 4,90 mq (*foto 3*) che dà accesso al soggiorno-pranzo di 35,45 mq (*foto 4*), con adiacente cucinino di 7,65 mq, attualmente adibito a deposito (*foto 5*), ad un ripostiglio di 3,75 mq (*foto 6*), ad un secondo disimpegno di 4,95 mq che dà accesso alla zona notte e servizi (*foto 7*), e alle rampe di scale che portano al primo piano. Dal soggiorno si ha inoltre accesso ad una veranda esterna coperta, prospiciente la via Palermo, di 14,55 mq (*foto 2*). La zona notte si compone di un bagno di 6,60 mq (*foto 8*), un doppio servizio di 3,75 mq (*foto 9*), una camera da letto matrimoniale di 21,40 mq (*foto 10*), una seconda camera da letto di 11,10 mq (*foto 11*), e una terza camera da letto di 12,70 mq (*foto 12*). Dal cucinino e dalle camere da letto si ha, inoltre, accesso ai due cavedi, rispettivamente di 9,00 mq e 7,05 mq (*foto 13-14*).

Si rileva la presenza di barriere architettoniche, in quanto il piano terra dell'immobile si trova a una quota di circa 60 cm rispetto al livello del cortile di ingresso, dislivello attualmente superato mediante una scala composta da quattro gradini. Al fine di garantire

Foto n.3 – Ingresso al Piano Terra e rampe di accesso al Primo Piano.

l'accessibilità dell'appartamento sito al piano terra anche a persone con ridotte capacità motorie, si rende necessaria l'installazione di una rampa con pendenza non superiore all'8%, nel rispetto della normativa vigente in materia di superamento delle barriere architettoniche.

Inoltre, considerata la distribuzione interna dell'unità abitativa, per assicurare l'accesso al piano primo anche a soggetti con mobilità ridotta, occorre installare un servoscala a piattaforma lungo la scala interna che collega i due livelli.

Sulla base di indagini di mercato, il costo complessivo stimato per la realizzazione della rampa e per l'installazione del servoscala è pari a € 7.500,00 (euro settemilacinquecento/00).
