**TRIBUNALE ORDINARIO DI RAGUSA**  
**ESECUZIONE IMMOBILIARE R.G. n.188/2023**

CTU: dott. Arch. Gravagna Michelino

**CONSULENZA TECNICA D'UFFICIO****Premessa**

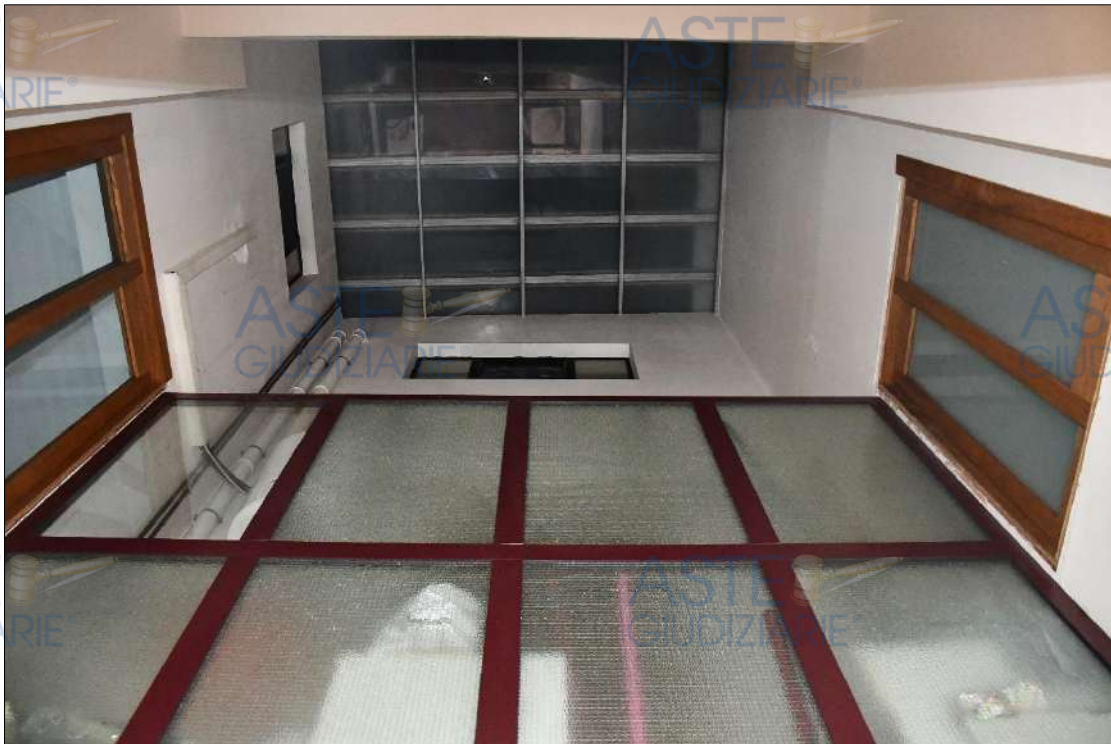
Foto - Balcone interno al pozzo luce da demolire.

Il CTU per **l'immobile 4** ha riportato al punto **2.C)a** i costi necessari per: l'accertamento di conformità per rappresentare lo stato reale dei luoghi con l'aggiornamento della planimetria, e l'aggiornamento catastale della planimetria, e la demolizione del balcone interno al pozzo luce, e il tetto da riportare allo stato di progetto, come già esposto.

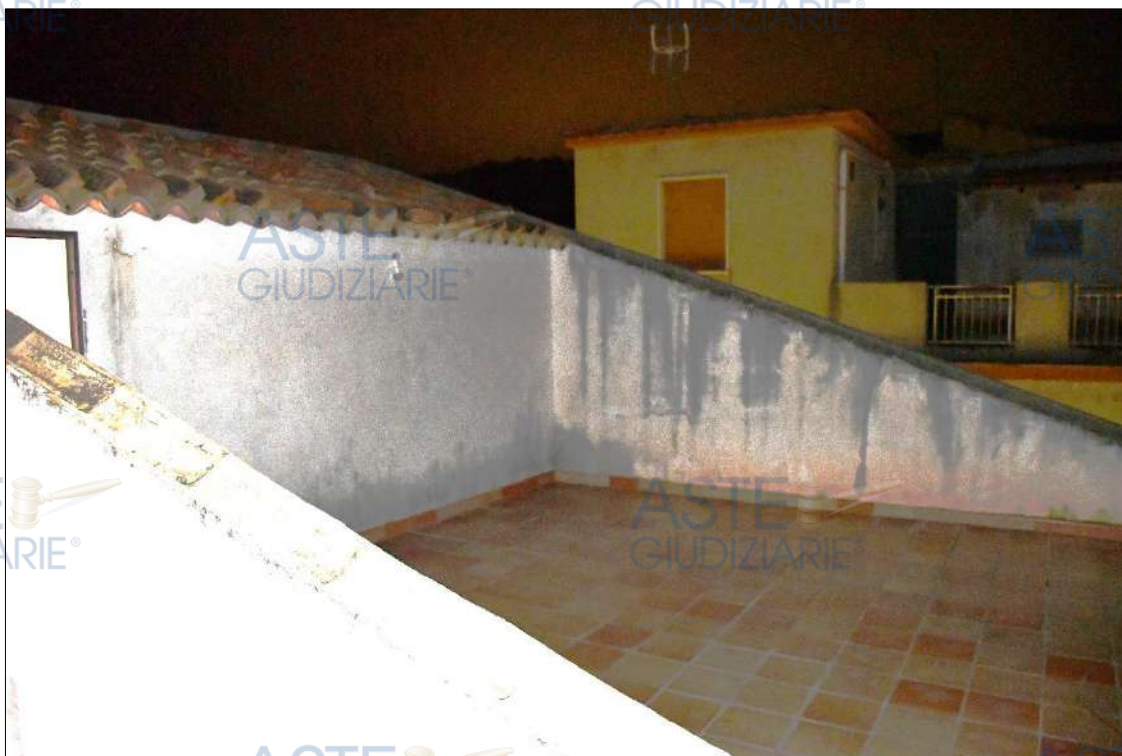
Foto – Tetto da riportare allo stato di progetto.

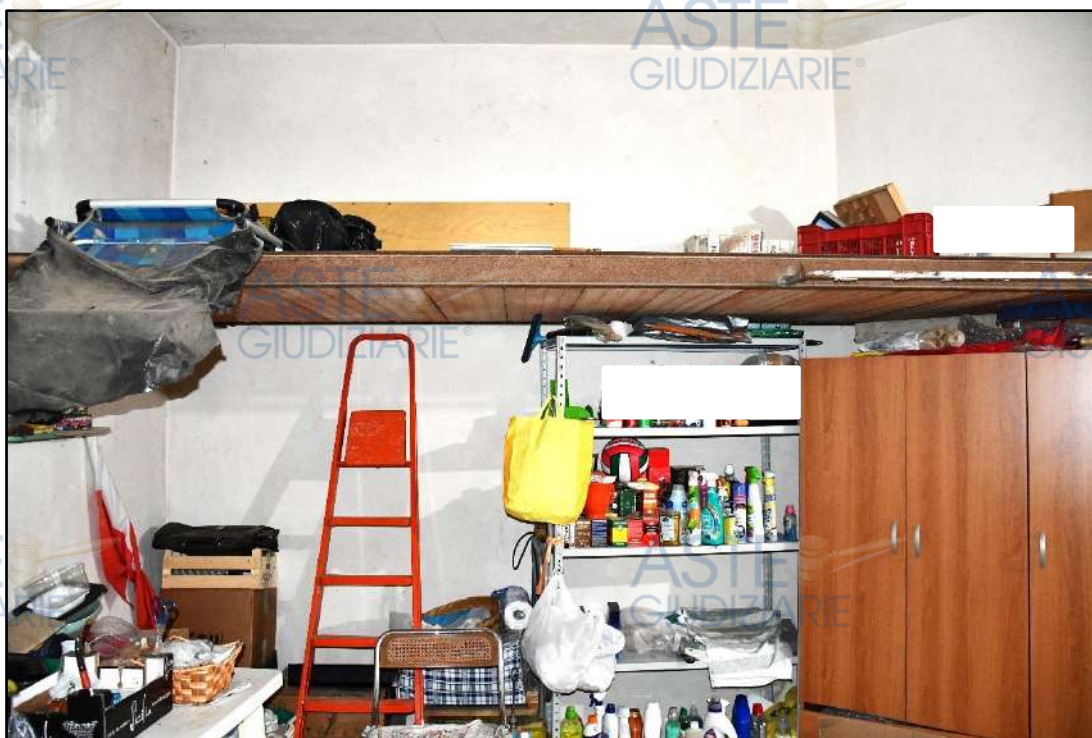
Il CTU ricorda che per regolarizzare **l'immobile 3**, deve essere smontato il soppalco in ferro di estensione di circa mq 3,50, che non risulta esistente sia nel progetto presentato al Comune di Comiso in data 22/04/2022 prot. n. 14262 avente oggetto: "accertamento di conformità urbanistica ai sensi dell'art. 36 del DPR 380/2001" richiesto da xxxxxxxxxxxxxxxxxxxxxxxxxx e firmato dall'Ing. xxxxxxxxxxxxxxxxxxxxxxxxxx e sia nelle planimetrie catastali.

Foto soppalco da smontare.

Il CTU per **l'immobile 3** ha riportato al punto **3.C)a** i costi necessari per la demolizione del soppalco realizzato in ferro e tavelloni.

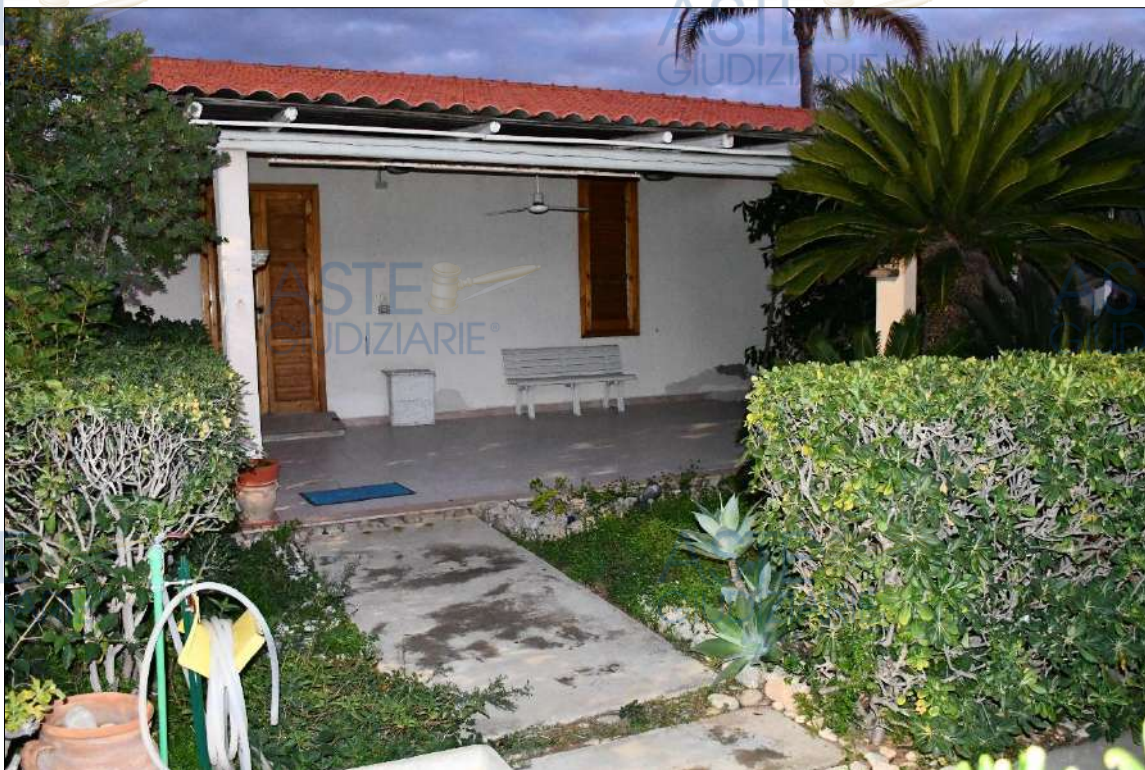
- La copertura di due verande, con tavolato in legno e onduline sorrette da pilastri. (Nell'atto di "costituzione di diritti e riserve" rogato in data 16/12/1985 dal Notaio xxxxxxxxxxxxxxxxxxxx si descrivono: *"dei tratti di aree antistanti e retrostanti le unità medesime adibiti a verande"*, in effetti non si descrivono aree coperte).
- La costruzione di una parete interna.
- La costruzione di un ripostiglio e lo spostamento di tre gradini, nella veranda posteriore.

Immobile n. 5 (F. 30, p.lla 2173, sub. 15) - Veranda anteriore, ingresso.

Il CTU ricorda che nel progetto relativo alla Variante n. 521, le due verande non risultano coperte, e in base alle informazioni in mio possesso devono essere demolite, perché non legittimate, come spiegato precedentemente.

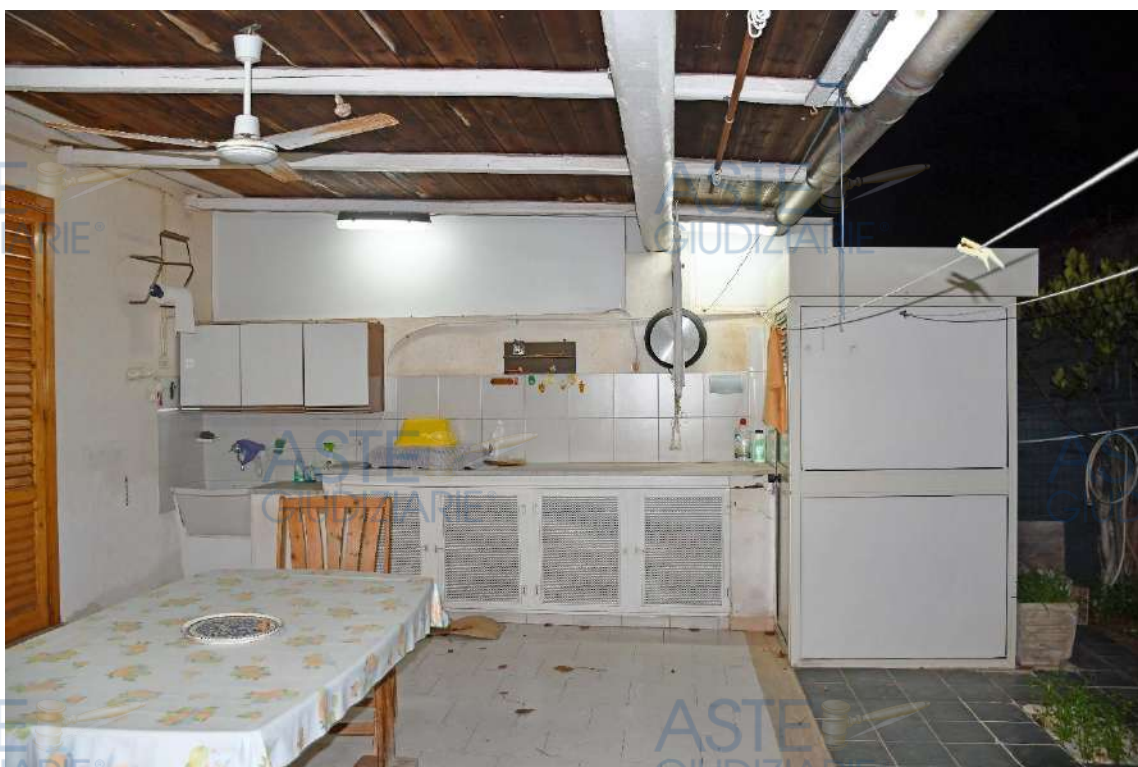
Immobile n. 5 (F. 30, p.lla 2173, sub. 15) - Veranda posteriore.
