## TRIBUNALE DI RAGUSA

All'III.mo Sig. Giudice della Esecuzione Immobiliare n.189/2023 del Tribunale di Ragusa, dott. Gilberto Orazio Rapisarda

## CONSULENZA TECNICA D'UFFICIO

Descrizione	Il Cespite in oggetto è un capannone con annesso corpo uffici ubicato a Modica in contrada Serrameta. Come riportato in perizia è stata eseguita l'analisi delle lastre di copertura del capannone in cui si evidenzia la presenza di amianto.				
Destinazione	IMMOBILE a destinazione "AUTOPARCO"				
Caratteristiche	Acronimo	Sup. [m <sup>2</sup> ]	Indice	Sup. commerc. [m <sup>2</sup> ]

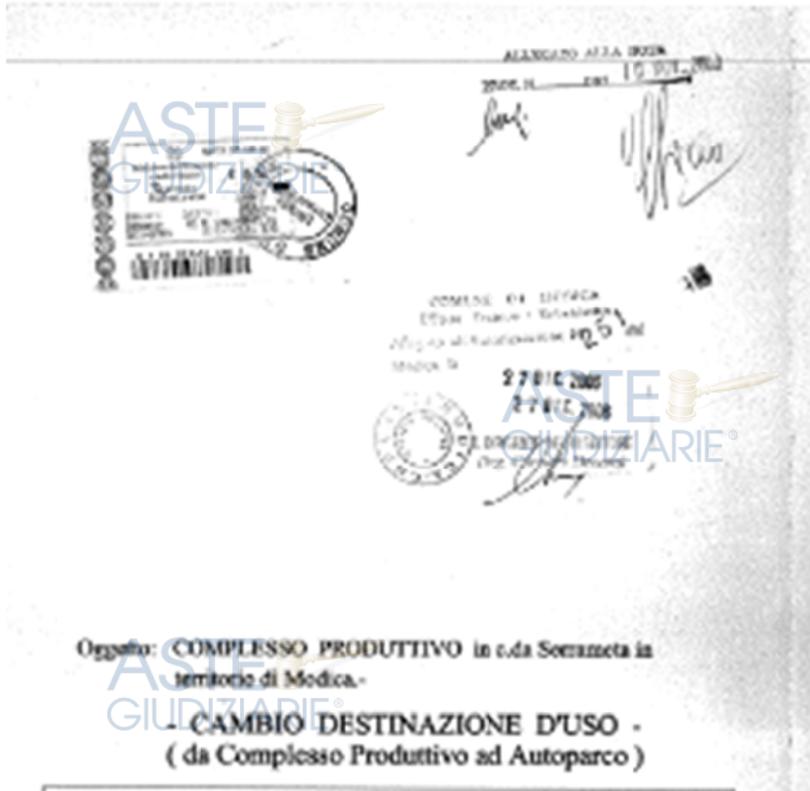
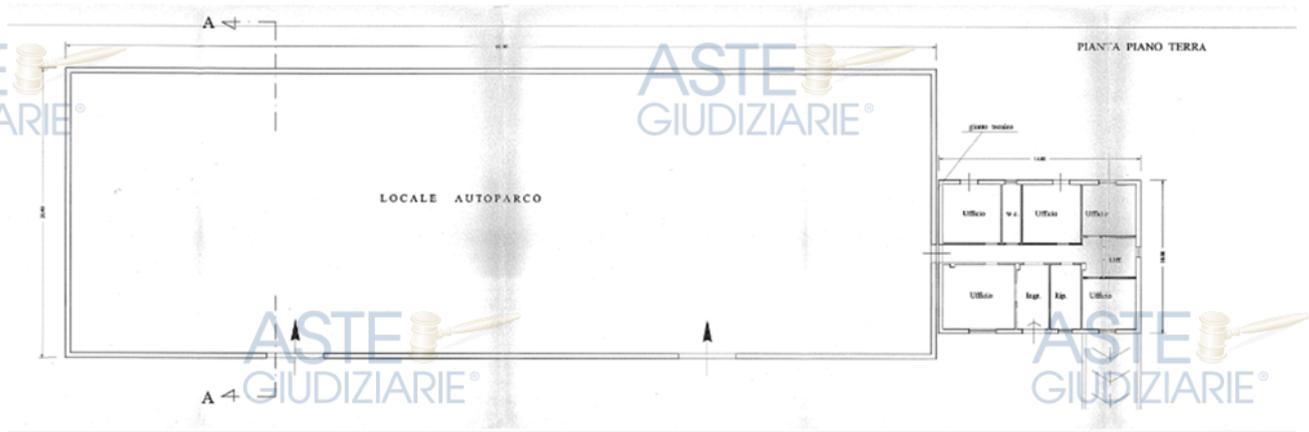
A seguire il CTU riporta uno stralcio dell'ultimo progetto autorizzativo, autorizzazione n.251 del 27/12/2006 ai sensi dell'art.5 della L.R. n.37/1985

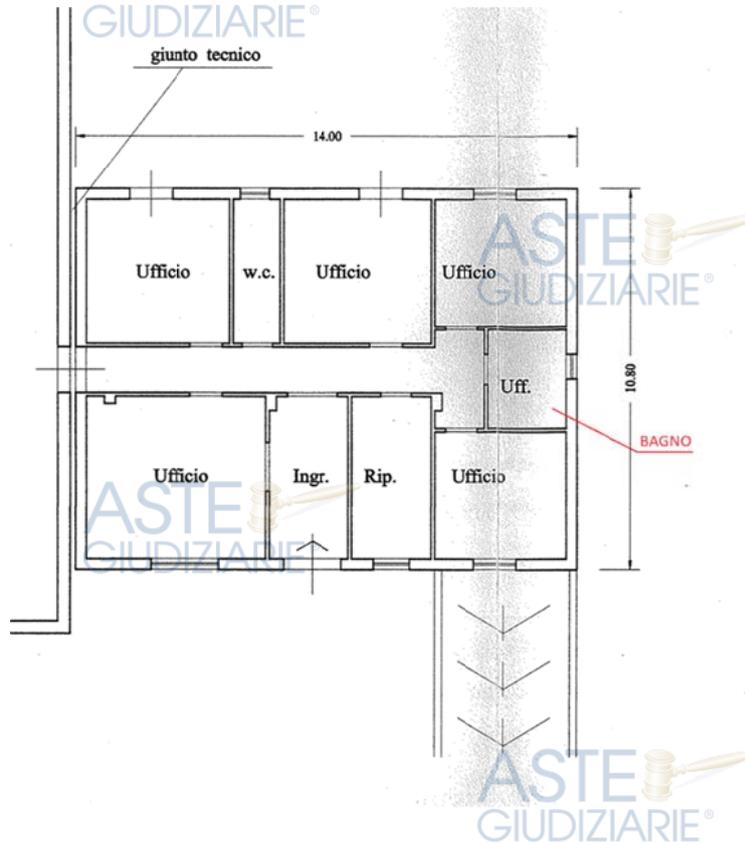
Analizzando la distribuzione interna del corpo ufficio il CTU non riscontra difformità importanti rispetto al progetto autorizzato fatta eccezione la realizzazione di un secondo bagno (dove in progetto era prevista una piccola stanza adibita ad ufficio) non riportato nel progetto autorizzato. Per la regolarizzazione della planimetria del corpo ufficio occorrerebbe presentare presso gli uffici comunali una pratica in CILA in accertamento di conformità riportando la giusta distribuzione interna con la destinazione d'uso di tutti gli ambienti interni, occorrerebbe eseguirla in accertamento di conformità pagando naturalmente gli oneri richiesti; eseguita la regolarizzazione presso gli uffici tecnici occorrerebbe aggiornare anche la planimetria catastale. Il CTU stima una somma complessiva di circa 3.000 euro per la regolarizzazione della difformità riscontrata.

A seguire si riporta uno stralcio del progetto autorizzato in cui viene evidenziata la difformità riscontrata.

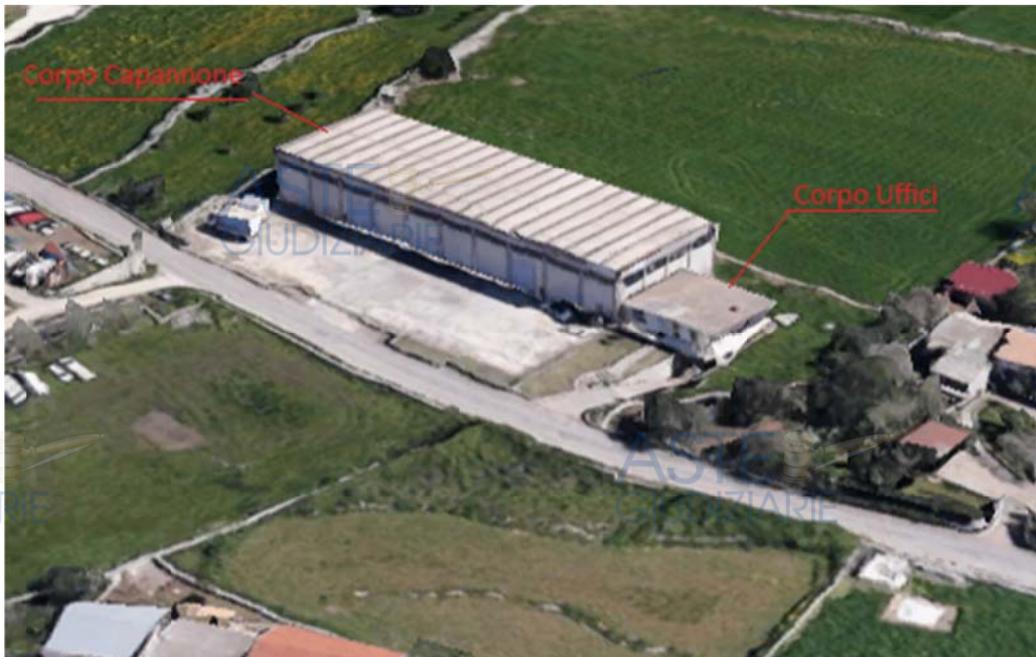
Il Cespite in oggetto è un capannone con annesso corpo uffici ubicato a Modica in contrada Serrameta, è un fabbricato costruito per esigenze industriali ed è censito in catasto al foglio 63 particella 492 sub.1, categoria D/7.

L'ingresso carrabile al lotto è laterale al Capannone, l'ampio cancello carrabile consente l'accesso al piazzale antistante il capannone (la cui estensione è di circa 1.350 metri quadri) adibito a parcheggio rifinito con battuto di cemento, area delimitata da muretto basso e con sovrastante recinzione metallica. Il piazzale esterno è munito inoltre di collegamento laterale esterno al corpo ufficio che risulta costruito in aderenza al capannone stesso. Il corpo ufficio presenta un accesso principale indipendente (oltre ad un collegamento interno

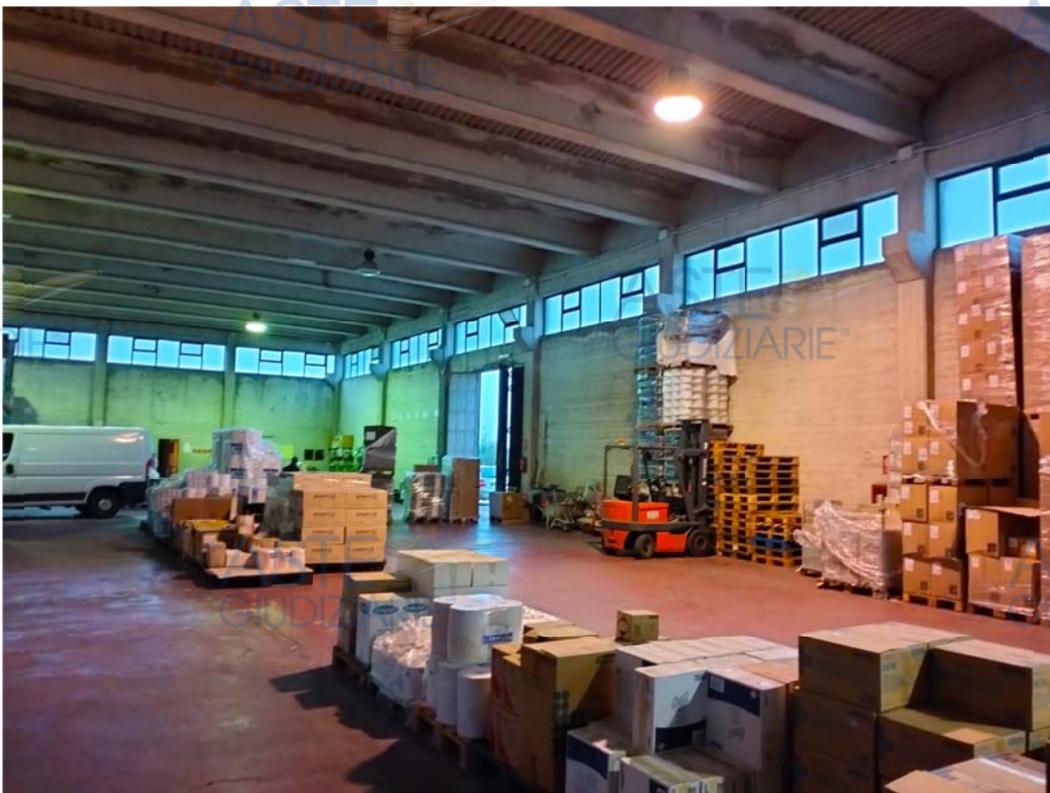
con il capannone); perimetralmente alla zona del corpo ufficio e della zona retrostante del capannone si estende un'area adibita a verde. Il corpo Capannone si estende per una lunghezza di circa 60,40 metri per una larghezza di circa 20,40 metri con altezza interna di circa 7,00 metri sotto trave di copertura. Il capannone, come da foto di seguito riportata, è stato realizzato con struttura portante in prefabbricato in cemento armato e tamponamenti laterali in cemento armato gettato in opera, travi di copertura prefabbricate di tipo a Y con cupolini di copertura. Il Capannone presenta una finestratura alta a nastro, il pavimento è di tipo industriale. Da un controllo visivo il CTU riscontra in alcuni punti delle macchie nelle travi a Y di copertura, segni di possibili infiltrazioni nelle micro-fessure del calcestruzzo precompresso, potrebbe essere necessario eseguire un ripristino delle impermeabilizzazioni delle stesse travi di copertura.

**Foto interna del Capannone**

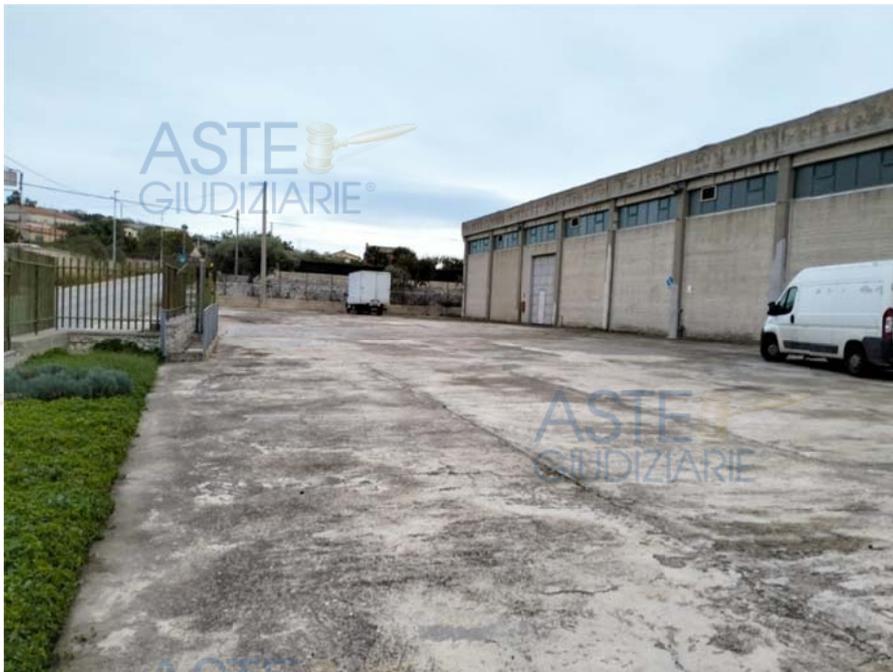
**Foto esterna del Capannone**

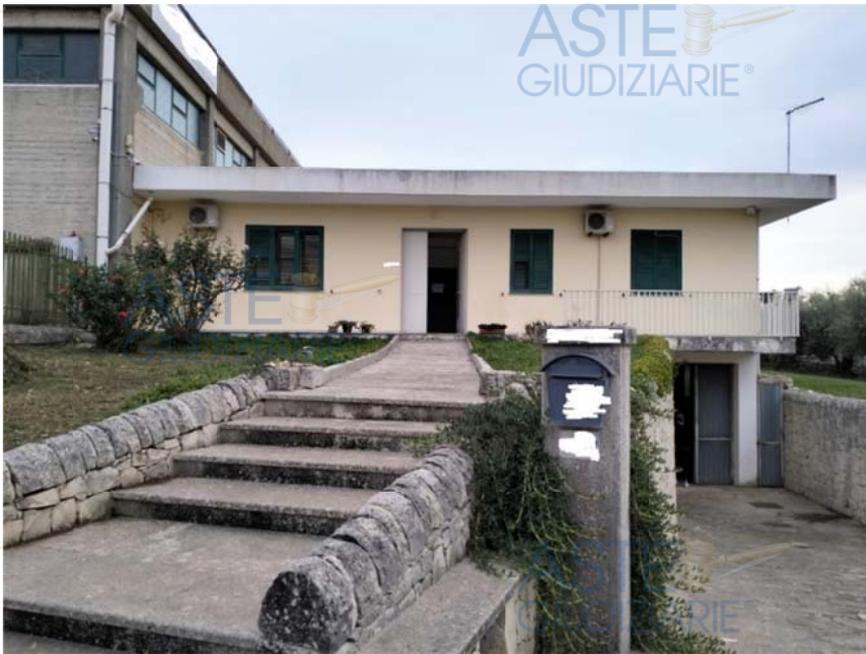
nel bagno. Esternamente l'immobile si presenta in discrete condizioni di manutenzione. Il solaio di copertura del corpo uffici è piano con guaina impermeabilizzante (da un controllo visivo, eseguito durante l'operazione di prelievo dei campioni di lastre del tetto del capannone, tale impermeabilizzazione appare in mediocri condizioni di manutenzioni, occorrerebbe a parere del CTU eseguire una manutenzione dell'impermeabilizzazione presente).

**Foto esterna del corpo uffici**

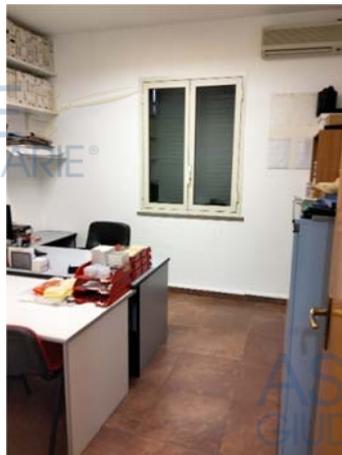
**Foto interna del corpo uffici**

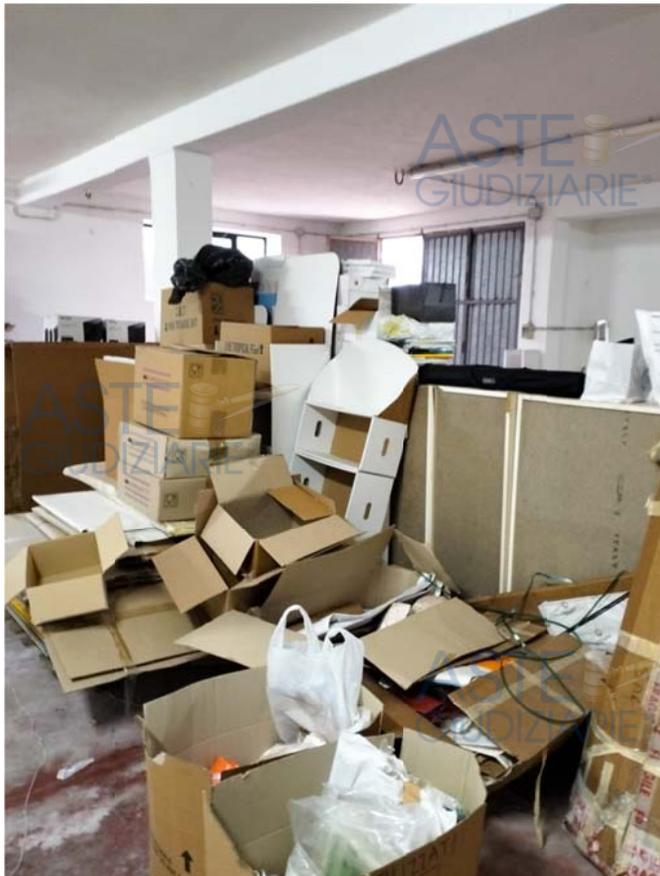
Tramite scivola carrabile esterna si giunge al piano interrato del corpo uffici adibito a deposito/locale di sgombero che si estende per circa 155 metri quadri con altezza utile di circa 3 metri. Le pareti sono intonacate, è dotato di impianto elettrico, il pavimento è di tipo industriale, sono presenti fenomeni di umidità ascendente.

**Foto interna del locale di sgombero del piano interrato**

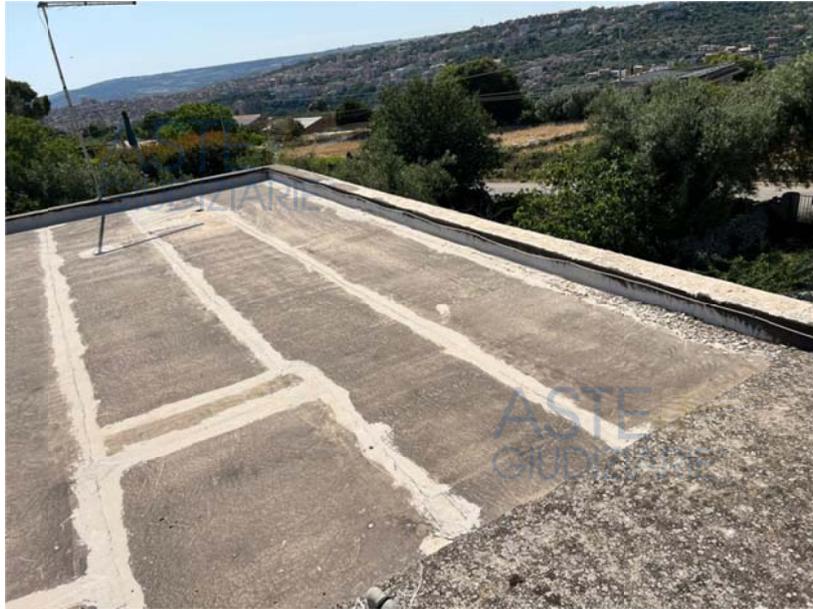
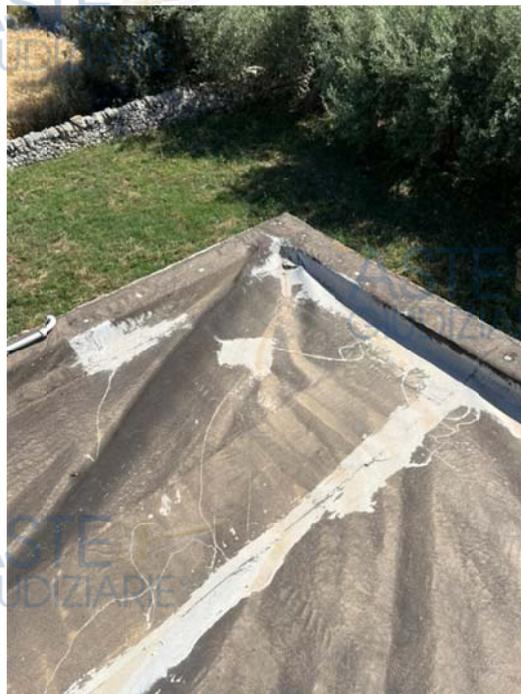
**Foto del lastrico solare di copertura del corpo uffici**

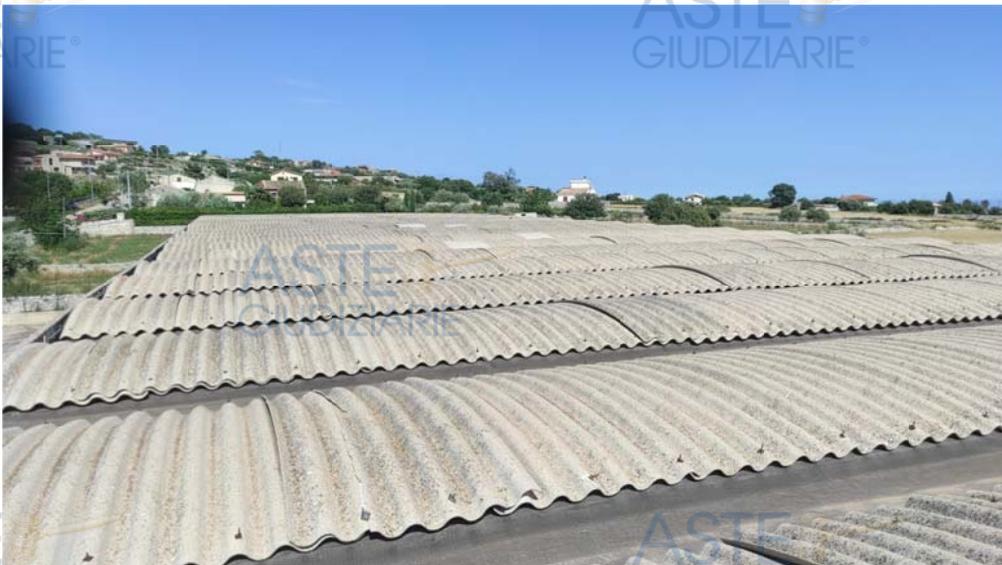
oggetto di esecuzione immobiliare. In data 28/05/2024 è stato effettuato il prelievo e in data 03/06/2024 sono stati consegnati i risultati dal laboratorio di analisi, risultati che hanno confermato quanto ipotizzato dal CTU, ossia la presenza di fibre di amianto nelle lastre di copertura del capannone industriale.

Foto 1: foto lastre di copertura

A seguire il CTU ha richiesto ad una ditta specializzata ed autorizzata nel settore dello smaltimento di amianto e del rifacimento di coperture il preventivo per eventuali lavori di manutenzione straordinaria sul tetto di copertura del capannone oggetto di esecuzione immobiliare. In allegato si riporta il preventivo elaborato dalla ditta specializzata in cui sono state riportate le principali attività da eseguire per eventuale rifacimento del manto di copertura (naturalmente per il nuovo manto di copertura si è optato per un pannello di media qualità di tipo Isogrek h28 come da scheda tecnica in allegato riportata, allo stato attuale la copertura non presenta caratteristiche di coibentazione):

1. Redazione Pos, cantierizzazione (cartellonistica di cantiere e linee vita temporanee)
2. Smontaggio e smaltimento delle lastre di copertura in amianto
3. Fornitura e posa in opera di lamiera zincata atta al fissaggio delle nuove lastre di copertura
4. Fornitura e Posa di nuovi pannelli da copertura
5. Fornitura e Posa in opera di linea vita definitiva compreso certificazioni e progettazione (obbligatoria ai sensi del D.lgs 81/08).
6. Svellimento del manto impermeabile presente e pulizia del fondo calice delle travi al fine di preparare posa della nuova guaina (travi a Y di copertura)
7. Ripristino lattonerie
8. Spese tecniche ( presentazione pratica presso gli enti competenti, direzione dei lavori , sicurezza e collaudo)

Il preventivo redatto dalla ditta XXXXXXXXXXXXXXXX riporta nel dettaglio le voci necessarie per lo smaltimento delle lastre di copertura e per il rifacimento del manto, il prezzo riportato è pari a 112.362,00 € iva inclusa.

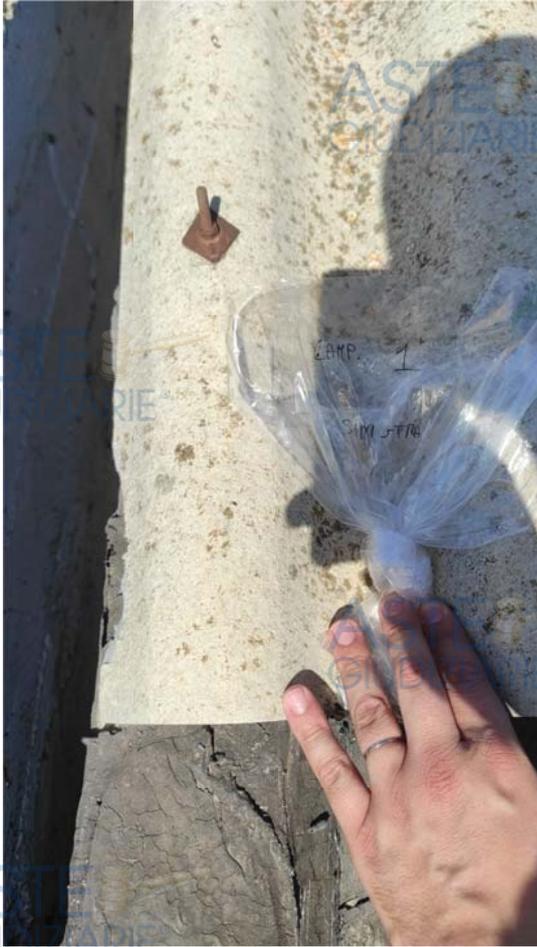
Foto 2  
Foto prelievo campione n.1

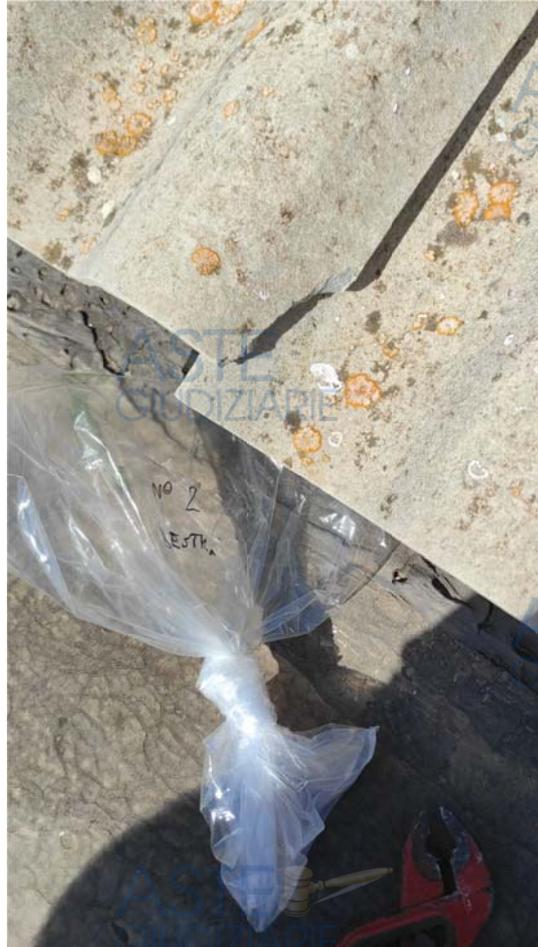
Foto 3  
Foto prelievo campione n.2

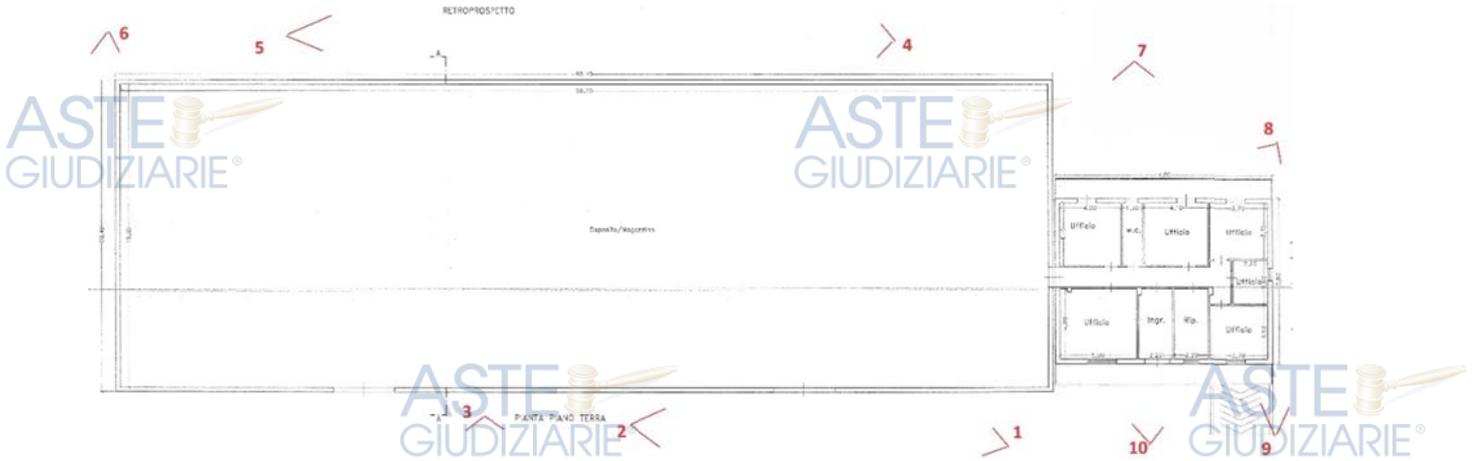
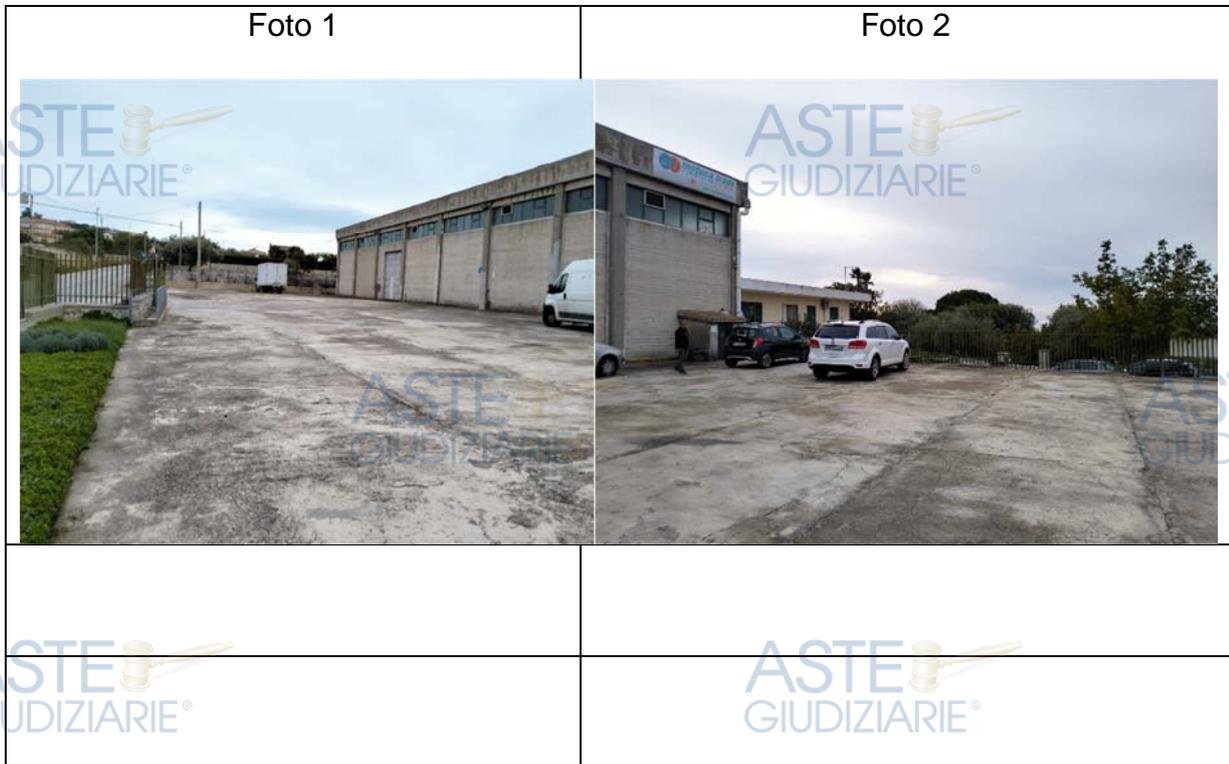
A seguire si inseriscono stralci del progetto autorizzato presso gli uffici tecnici comunali, con la localizzazione delle foto riportate di seguito.
