# **TRIBUNALE ORDINARIO DI RAGUSA**

**Esecuzione immobiliare n° 198/2025**

**Perizia**

**Quota 1/1 piena proprietà di un box al piano interrato di  
un edificio plurifamiliare sito a Marina di Ragusa in via  
Avellino sn**

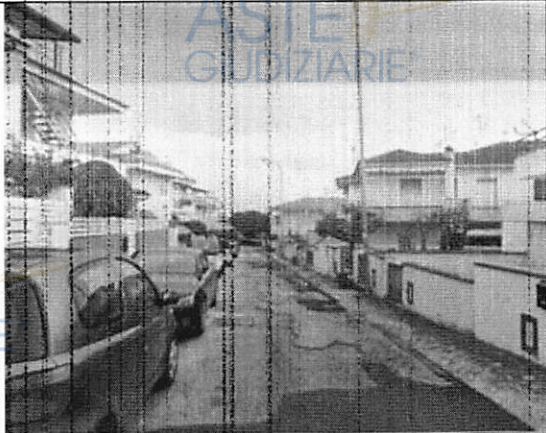
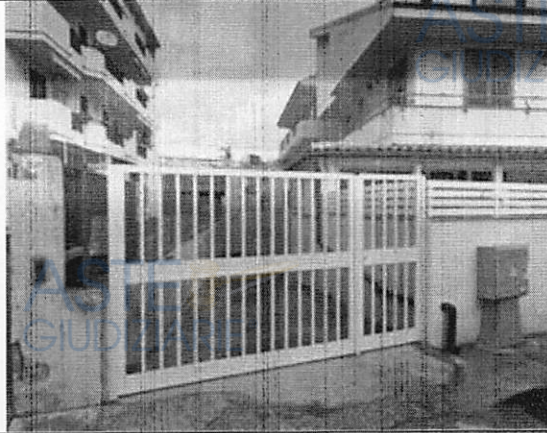
| Foto esterno | | |

Il prospetto è rifinito con intonaco del tipo a graffiato e le parti comuni esterne si presentano in discrete condizioni.

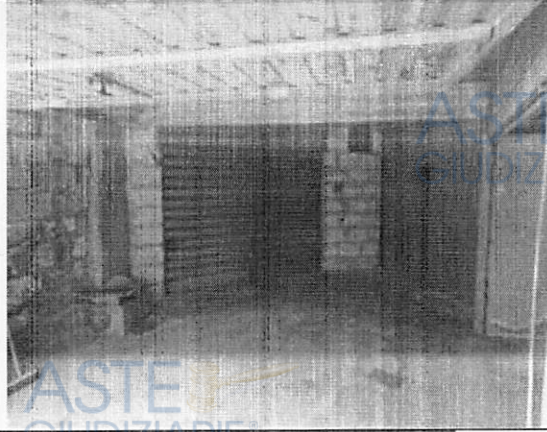
| Foto rampa e area di manovra comune | | |

Si evidenzia che la corsia di manovra che conduce al box oggetto di perizia, in corrispondenza del tratto terminale della scivola e prima dell'immissione nel disimpegno comune, presenta dimensioni particolarmente ridotte; pertanto il box risulta idoneo esclusivamente al ricovero di autovetture di piccole dimensioni.

Gli spazi di manovra risultano infatti estremamente limitati e non consentono l'inversione del veicolo.

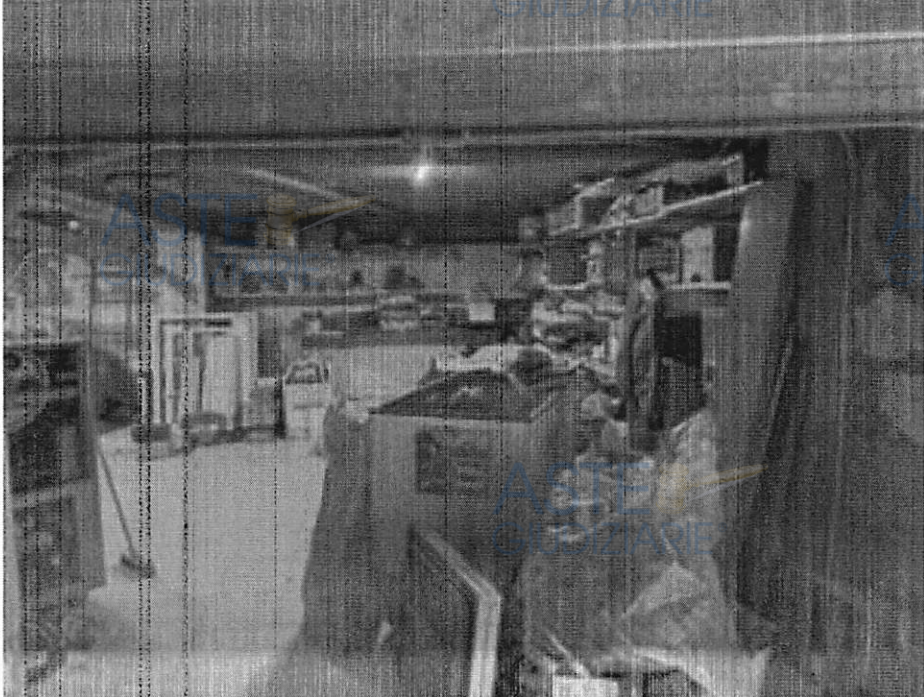
| Foto box | | |

Il box oggetto di pignoramento è il primo immediatamente sulla dx. E' dotato di saracinesca metallica motorizzata e internamente si presenta pavimentato ma con estradosso del solaio non intonacato.

Le altre due pareti risultano integralmente occupate da scaffalature, che non hanno consentito di verificare lo stato delle finiture.

A livello dell'estradosso del solaio sono presenti servitù relative al passaggio della linea fognaria a servizio degli appartamenti sovrastanti. È altresì presente un quadro elettrico che alimenta anche il box confinante.
