TRIBUNALE ORDINARIO DI RAGUSA

Esecuzione immobiliare n° 210/2024

**Piena proprietà di un appartamento e di un
box auto facenti parte di un condominio
ubicato nel Comune di Vittoria in via
Eugenio Colorni n. 15**

**Esperto
Arch.Pianif. Mario Agatino Reale**

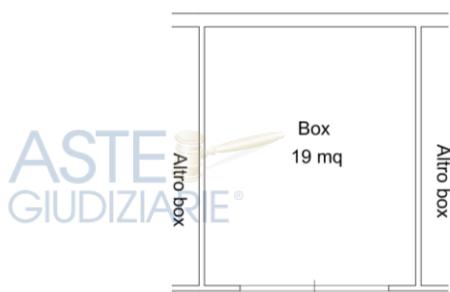
Fig. 2: Restituzione rilievo
stato di fatto

L'appartamento oggetto di perizia presenta una superficie utile di 94,29 mq ed una superficie commerciale di 113 mq.

Il box di pertinenza dell'unità immobiliare presenta una superficie netta di 19 mq ed una superficie commerciale di 21 mq.

PRIMO PIANO

PIANO INTERRATO

Lo stato di fatto dell'appartamento rilevato in occasione del sopralluogo è risultato non conforme ai disegni di cui ai titoli abilitativi per una lieve diversa distribuzione degli spazi interni, opera che può essere sanata con la presentazione di una CILA in sanatoria sostenendo un costo di circa 3.500,00 € importo comprensivo di onorario tecnico, sanzioni amministrative e variazione catastale.

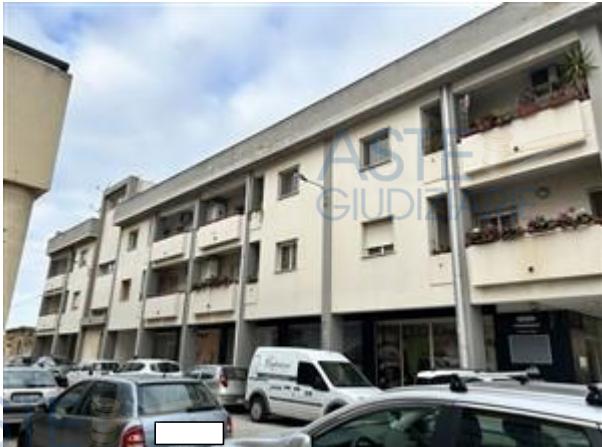
Prospetto via Eugenio Colorni

Lo stabile, costituito da tre piani fuori terra, presenta struttura portante in cemento armato ed è stato edificato nei primi anni 80'. Le parti comuni esterne si presentano in buone condizioni.

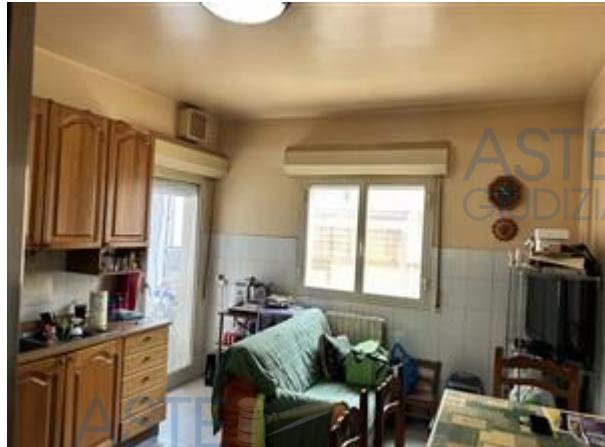
Cucina

- alla cucina della superficie utile di 19 mq, con aeroilluminazione garantita da una finestra con affaccio su strada e da una porta finestra con affaccio su un terrazzo/balcone (lato sud);
- ad un soggiorno 15,90 mq con aeroilluminazione garantita da una finestra con affaccio sulla scivola e da una porta finestra con affaccio su altro terrazzo/balcone (lato nord);
- ad un corridoio che disimpegna tutti i vani della zona notte.

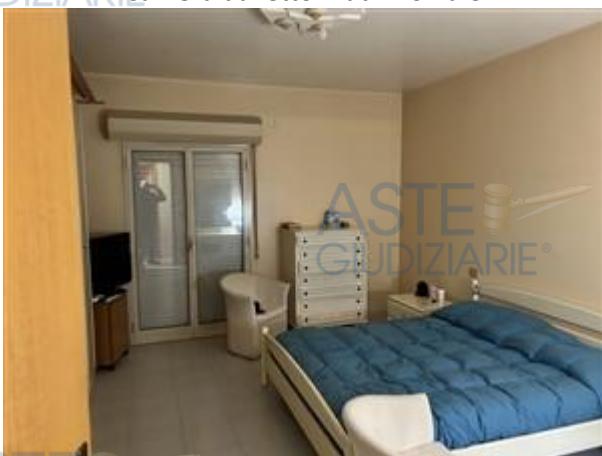
- Camera da letto matrimoniale avente una superficie netta di 19 mq presenta pareti rivestite interamente da carta da parati con forte segno di usura. L'aeroilluminazione è garantita da una porta finestra a doppia anta con affaccio su un balconcino del tipo "alla romana", lato scivola;

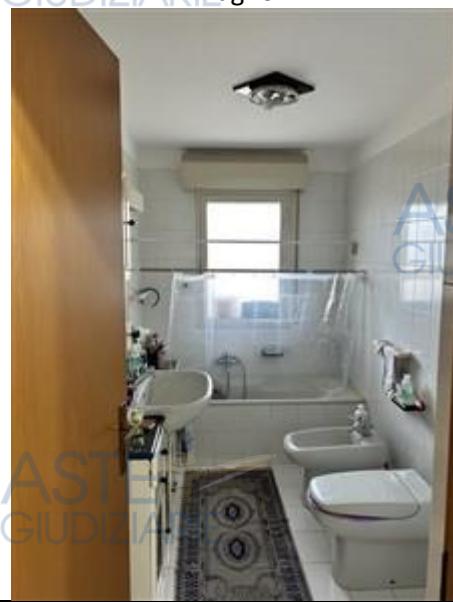
- Bagno avente una superficie netta di 5,80 mq, dotato di vasca, wc, bidet e lavabo. Pavimentazione e rivestimenti delle pareti (h2.50) sono costituiti da piastrelle in bicottura chiaro. L'aeroilluminazione è garantita da una finestra;

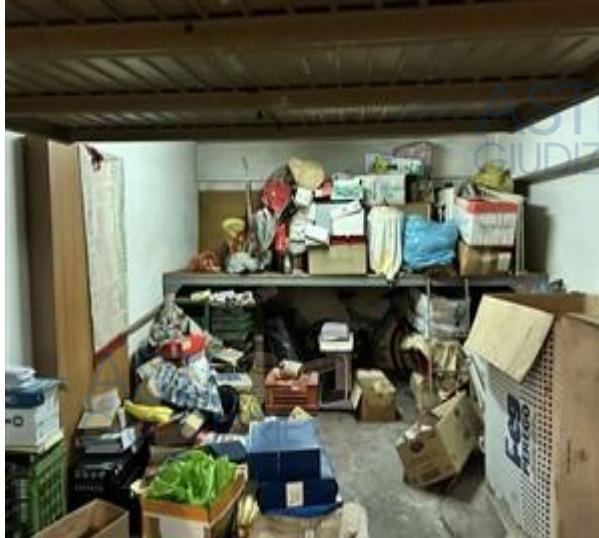
Garage

La pavimentazione del box è in quarzo e la chiusura del box è garantita da una porta garage del tipo basculante.

All'interno del box auto sono state riscontrante tracce di umidità.
