## TRIBUNALE DI RAGUSA

Esecuzione immobiliare n. 211/2024 R.G.

## Relazione di consulenza

**ALLEGATO 4 - SCHEDA SINTETICA**  
**LOTTO 1 – Consistente di due subalterni Sub. 1 e Sub. 2**

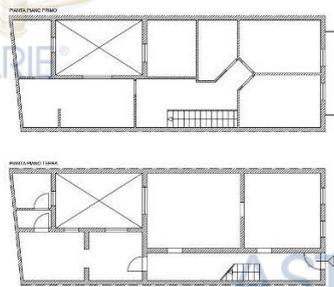
Inserire miniatura planimetria dell'immobile - Ristrutturazione

autorizzate dall'ufficio del Genio Civile. Gli elaborati grafici allegati alla C.E. n. 161/2011 non corrispondono allo stato esistente dei luoghi. Ciò comporta una mancanza di conformità fra la pratica urbanistica giacente agli atti, lo stato esistente e, di conseguenza, la planimetria catastale.

Tuttavia, nell'ambito della regolarizzazione della pratica finalizzata alla conformità urbanistico – catastale, si dovrà predisporre una SCIA – Segnalazione Certificata Inizio Attività in Sanatoria, allegando un CIS – Certificato Idoneità Sismica a firma di tecnico abilitato previo deposito della pratica al Portale di Sismica del Genio Civile.

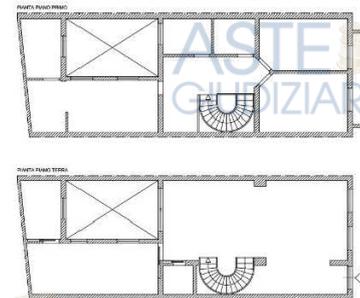
Inserire miniatura planimetria dell'immobile - Sopralluogo

Come accennato, il piano terra ha una superficie utile di circa mq. 90,00. Esso consta di un ambiente unico adibito a zona giorno con un ingresso – soggiorno – pranzo di mq. 51,60, un piccolo bagno ricavato nel sottoscala di mq. 2,25, una cucina – pranzo di mq. 17,45 con annessa lavanderia di mq. 5,83. Dal soggiorno, una scala elicoidale conduce al piano primo destinato a zona notte. In buono stato conservativo, l'immobile è dotato di impianto idro – termo – sanitario e di climatizzazione, e a piano terra è illuminato ed aerato dalle finestre sul prospetto di Via R. Settimo e sul cavedio interno di mq. 14,10. (Cfr. **Planimetria reale e Allegati fotografici**).

Il piano primo, quale zona notte dell'unità residenziale, ha una superficie utile di circa mq. 84. Esso consta di un disimpegno centrale in prossimità della scala elicoidale, che dà accesso a due camere da letto rispettivamente di mq. 13,20 e mq. 11,90, un bagno di mq. 4,53, un ripostiglio di mq. 3,97, una camera letto – cabina armadio di mq. 17,19 ed un bagno di mq. 5,83. In buono stato conservativo, l'immobile è dotato di impianto idro – termo – sanitario e di climatizzazione e a piano terra è illuminato ed aerato dalle finestre sul prospetto di Via R. Settimo e sul cavedio interno di mq. 14,10. (Cfr. Planimetria reale e Allegati fotografici).
