# INTEGRAZIONE A CONSULENZA TECNICA D'UFFICIO

TRIBUNALE DI RAGUSA sezione IMM.

Procedura esecutiva immobiliare N.R.G.216/2025

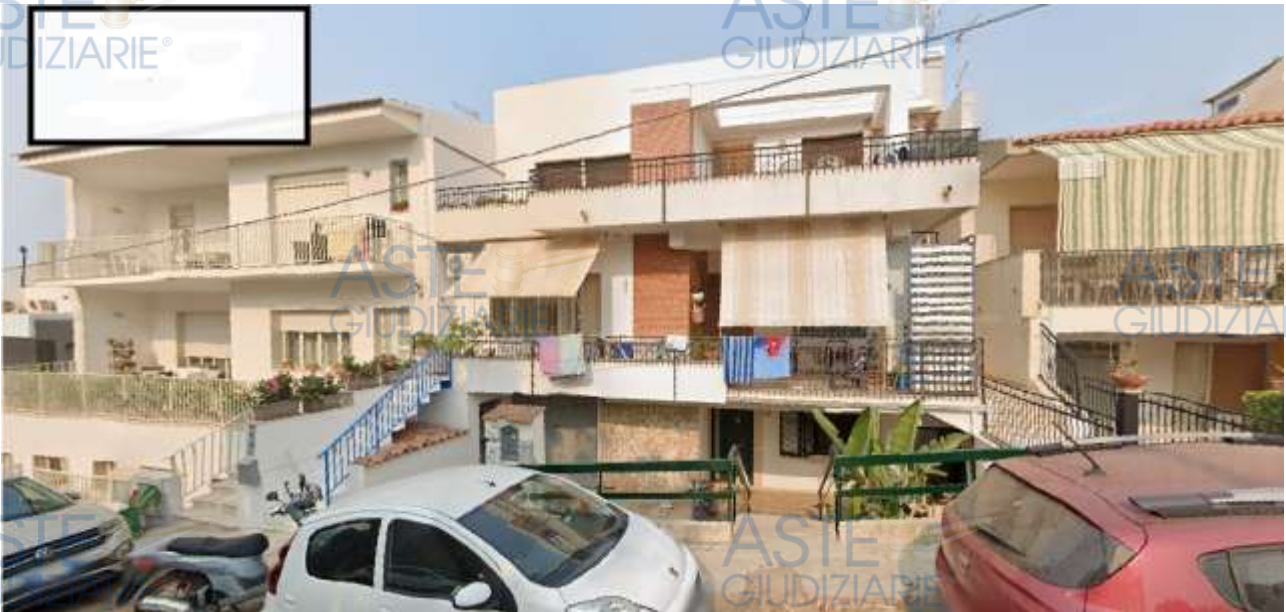
FOTO A

Inquadratura prospettica dell'intero fabbricato

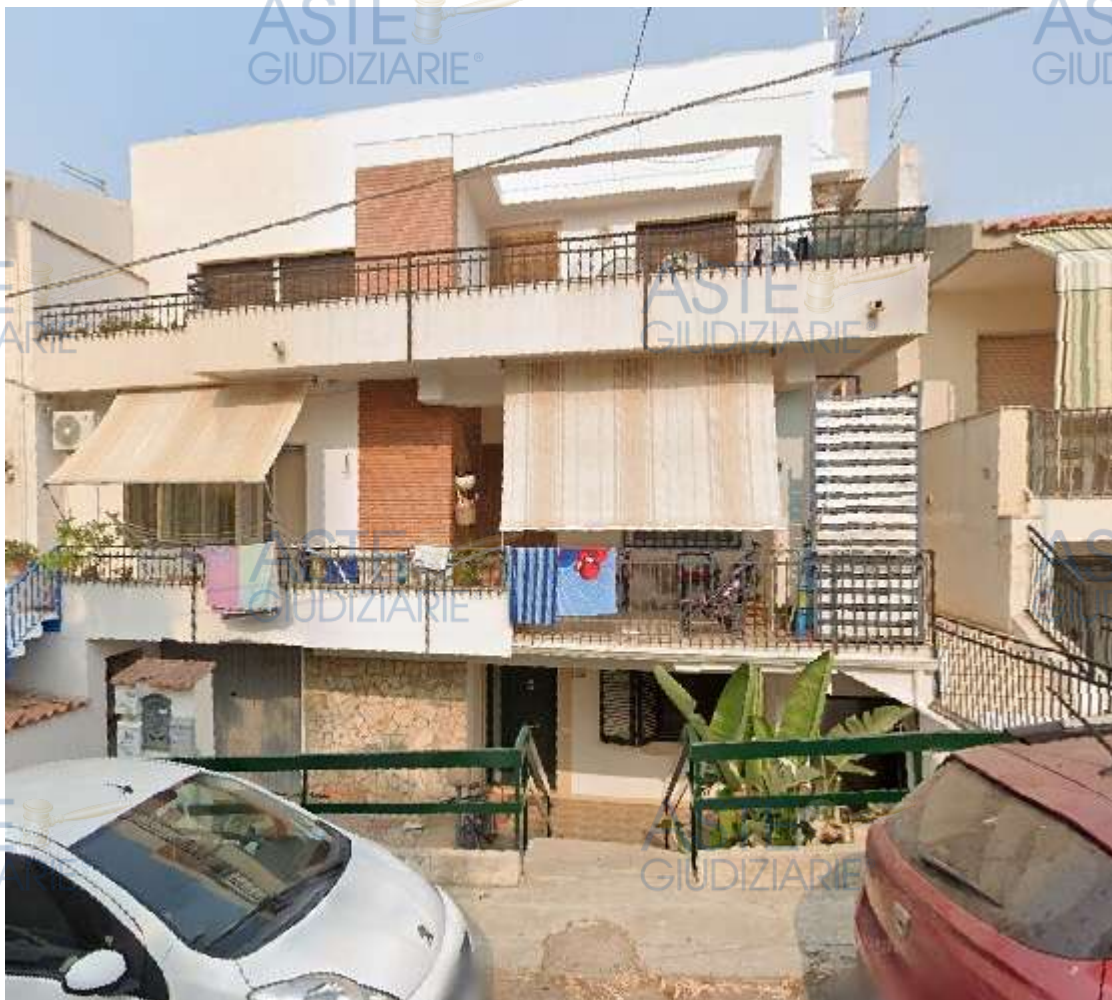
FOTO B

Prospetto principale dell'intero fabbricato su Via del Mare

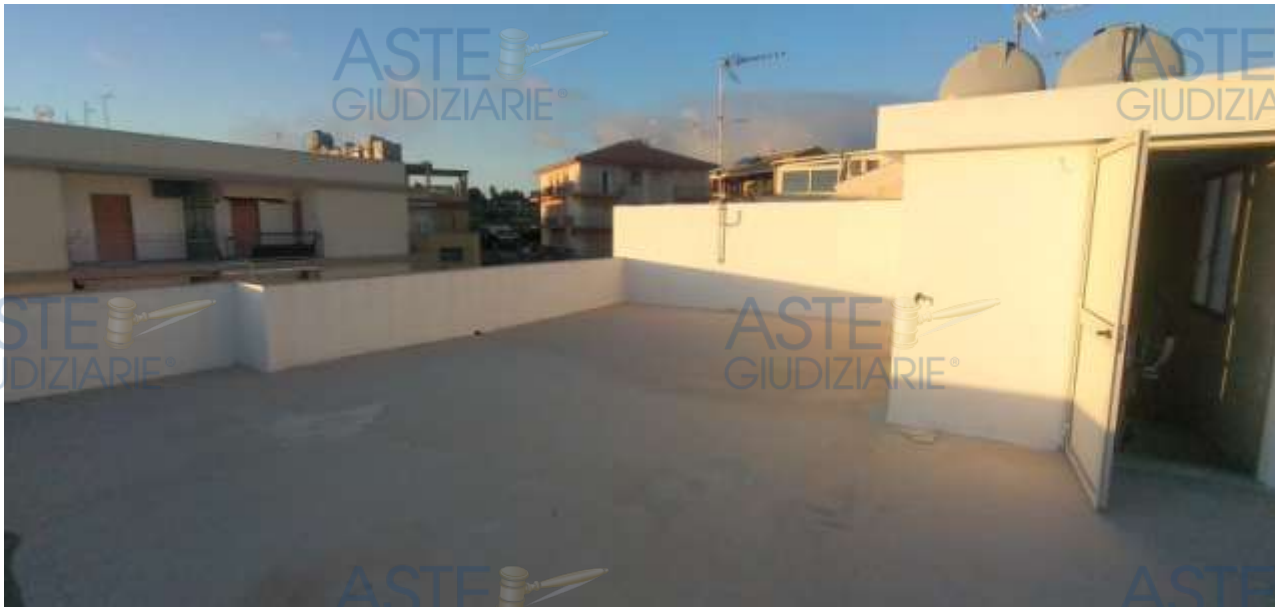
FOTO C

Inquadratura terrazzo. Foto a valenza tecnica attestante la presenza di antenne TV oltre  
rifacimento impermeabilizzante.

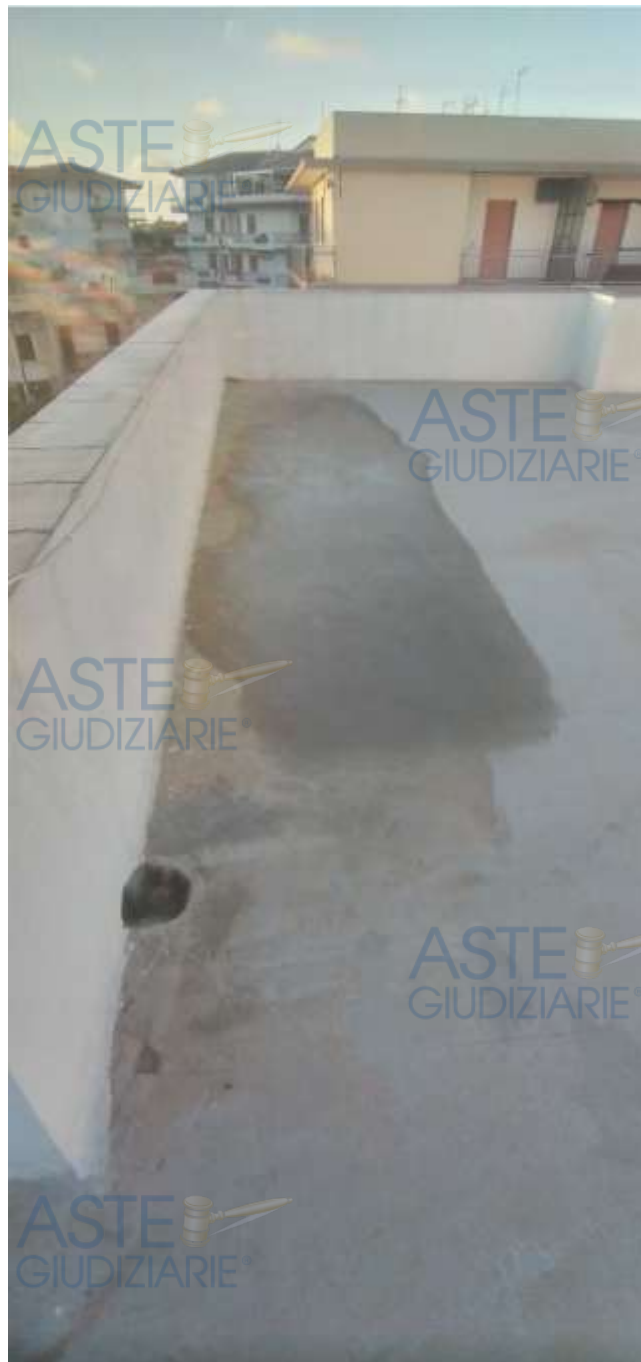
FOTO D

Inquadratura terrazzo. Foto a valenza tecnica attestante quanto riportato in relazione al punto "DESCRIZIONE ANALITICA E GIUDIZIO DI STIMA": rifacimento impermeabilizzazione, strati pendenze inadeguati, riflessi e cause degli ammaloramenti puntuali degli intonaci riscontrati nell'intradosso del solaio di copertura.

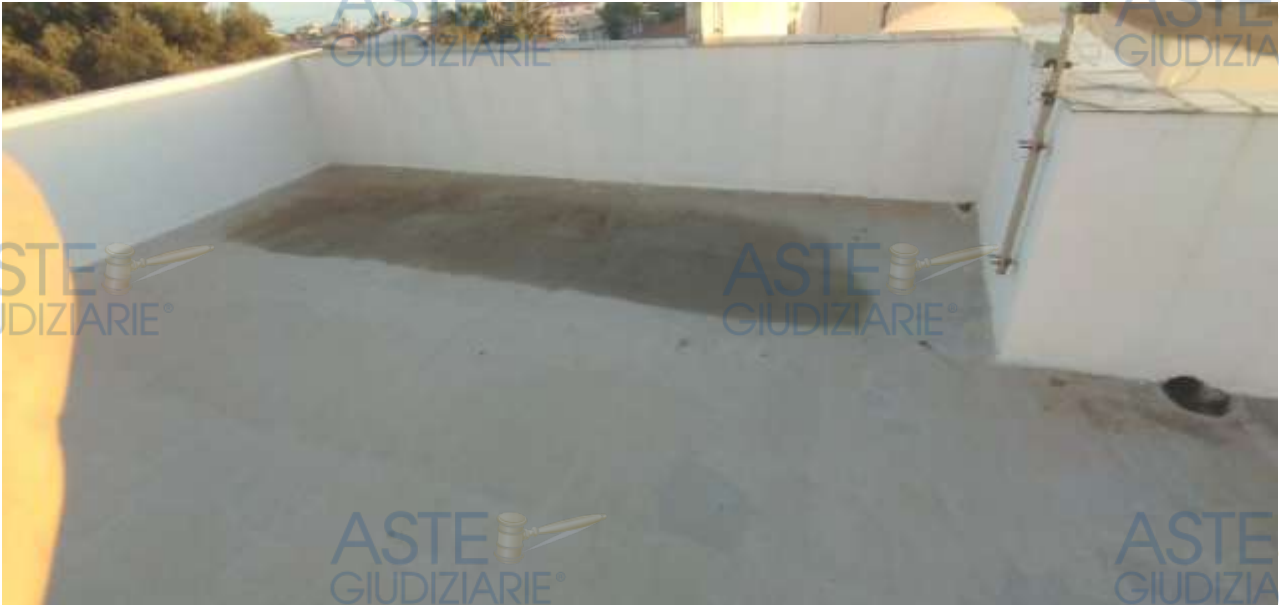
FOTO E

Inquadratura terrazzo. Foto a valenza tecnica attestante la presenza di antenne TV oltre quanto riportato in relazione al punto "DESCRIZIONE ANALITICA E GIUDIZIO DI STIMA": rifacimento impermeabilizzazione, strati pendenze inadeguati, riflessi e cause degli ammaloramenti puntuali degli intonaci riscontrati nell'intradosso del solaio di copertura.
