TRIBUNALE ORDINARIO DI RAGUSA
SEZIONE ESECUZIONI IMMOBILIARI

PROCEDURA ESECUTIVA IMMOBILIARE n° 220/2024 R.G.E.

OGGETTO: Relazione di stima ai sensi dell'art.173 bis disposizioni attuative del C.P.C.

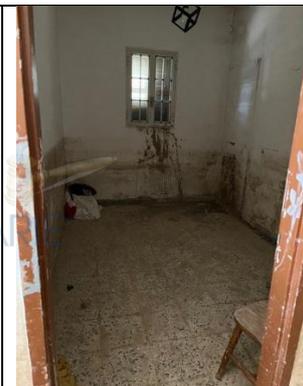
<p>Allegato 3</p> <p>RILIEVO ATTUALE Comune di Ispica foglio 41 p.IIe 141 e 142</p> <p>Superficie coperta Edificio mq 143,17 Tettoia esterna mq 33,75</p>

Il fabbricato, catastalmente risulta nella particella 142 foglio 41 Comune di Ispica ma dalle verifiche effettuate risulta sconfinare anche nella particella 141 foglio 41 Comune di Ispica. Della superficie totale del fabbricato (mq 143,17) risultano autorizzati solo mq 30,00; come da Concessione Edilizia rilasciata dal Comune di Ispica (*****). La parte eccedente del fabbricato, è stata costruita priva di alcuna regolarità edilizia e poiché supera la massima densità edilizia fondiaria non potrà essere sanata e quindi dovrà essere demolita.

La concessione edilizia (p******) autorizzava la realizzazione di un immobile della superficie commerciale di mq 30,00. Dal sopralluogo effettuato si rileva che il suddetto immobile presenta una superficie di 143,17 mq ovvero 113,17 mq eccedenti non

ASTE GIUDIZIARIE® L'immobile NON È SANABILE perché la superficie dell'edificio è maggiore della superficie massima costruibile consentita dal PRG vigente. Pertanto, è necessario rimuovere le parti non autorizzate e ripristinare la struttura alle condizioni originarie, autorizzate.

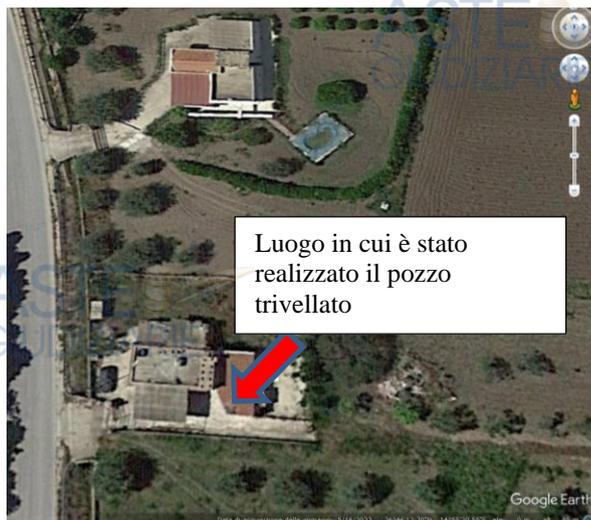
Immagine n. 1 – individuazione del pozzo trivellato.

A seguito delle indagini effettuate presso il Genio Civile è stata rinvenuta parte della documentazione inerente il pozzo trivellato, è stato possibile visionare l'Istanza di attingimento acque (***** che però mancava della documentazione a corredo dell'Istanza. Pertanto, non potendo dedurre dalla documentazione dove fosse stato realizzato il pozzo, quest'ultimo è stato ricercato e individuato all'interno dell'appezzamento, precisamente nella porzione di fabbricato ricadente nella particella 141 foglio 41 Comune di Ispica (Immagine n. 1).
