**PREMESSA E DICHIARAZIONE DI CONFORMITA' NORMATIVA**

TRIBUNALE ORDINARIO DI RAGUSA  
(SEZIONE IMMOBILIARE)

OGGETTO: ESECUZIONE IMMOBILIARE N° 227/2021

### COSTITUZIONE LOTTI

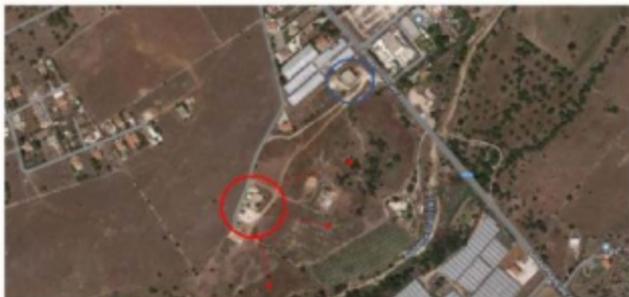
(segue vista satellitare più ampia, nella quale s'intuisce il posizionamento e la ridotta distanza che c'è tra i beni del lotto 2 e quello del lotto 3, nonché i terreni che si dipartono dalla strada e giungono fino alla proprietà).

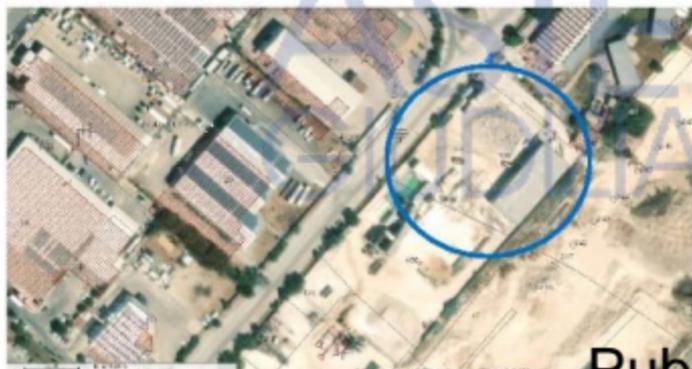
Nello specifico, il fabbricato in esame non risulta inserito in mappa, tant'è vero che nella particella catastale su cui si erige (la 198 al catasto terreni, divenuta 636 al catasto fabbricati, d'ufficio) riscontriamo dei "baffetti", simbolo che l'ente inserisce per segnalare che su di essa vi è un "mai dichiarato" e può essere rimosso soltanto mediante la presentazione di "tipo mappale" (Pregeo) a cura di un tecnico abilitato. Di conseguenza, non esiste alcuna planimetria catastale del capannone, documento essenziale per una eventuale futura compravendita del bene, pertanto, a seguito dell'approvazione del mappale e costituzione del cosiddetto "ente urbano" al catasto fabbricati, bisognerà redigere definitivo accatastamento (DoCFA), producendo al catasto la planimetria del capannone e attribuendo ad esso la giusta rendita.

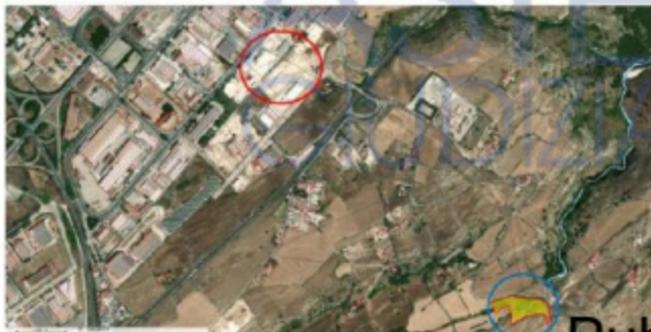
Nella mappa satellitare sopra, il cerchio rosso indica gli immobili del lotto 1 (zona industriale) e il cerchio blu il fondo agricolo del lotto 6 (Coordinate geografiche: latitudine 36.887704 e longitudine 14.716617).
