RELAZIONE DI CONSULENZA TECNICA DI UFFICIO

Procedura Esecutiva Immobiliare R.G.E. n. 235/2025

Lotto unico

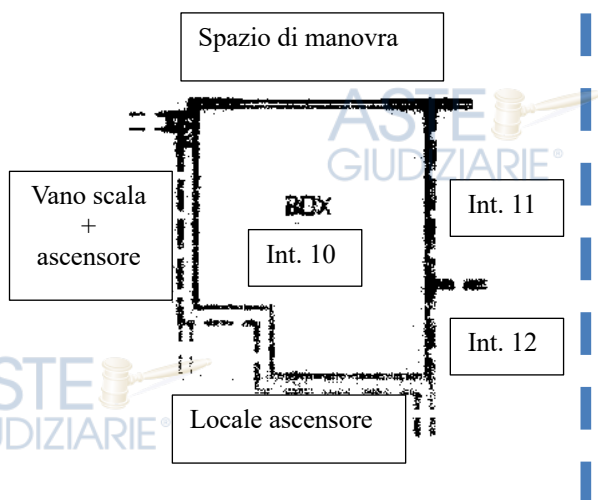
Planimetria catastale

Dal sopralluogo non si evincono difformità rispetto alla planimetria catastale riguardo l'appartamento, mentre risulta una piccola difformità relativa al box auto, come evidenziato di seguito:

A seguito dell'accesso agli atti presso il Comune di Vittoria, non è stata riscontrata alcuna variante progettuale relativa alla modifica del vano tecnico ascensore, che nello stato di fatto presenta configurazione difforme rispetto agli elaborati approvati. Tale difformità è da ritenersi di natura urbanistica e riconducibile all'intero fabbricato condominiale, non imputabile al singolo proprietario dell'unità immobiliare oggetto di stima. La difformità è modesta, non incide sulla volumetria del garage e non comporta modifiche significative alla destinazione d'uso. L'immobile risulta catastalmente aggiornabile tramite DOCFA, urbanisticamente conforme in modo sostanziale, con una lieve difformità condominiale relativa al vano tecnico dell'ascensore, per cui è sanabile e la quota relativa alla sanatoria urbanistica è imputata pro-quota all'unità oggetto di stima e non ha impatti significativi sul valore di mercato.
