TRIBUNALE DI RAGUSA

Procedimento N. Ruolo G.E. 244/2022

Oggetto: relazione di stima esecuzione immobiliare post legge 80

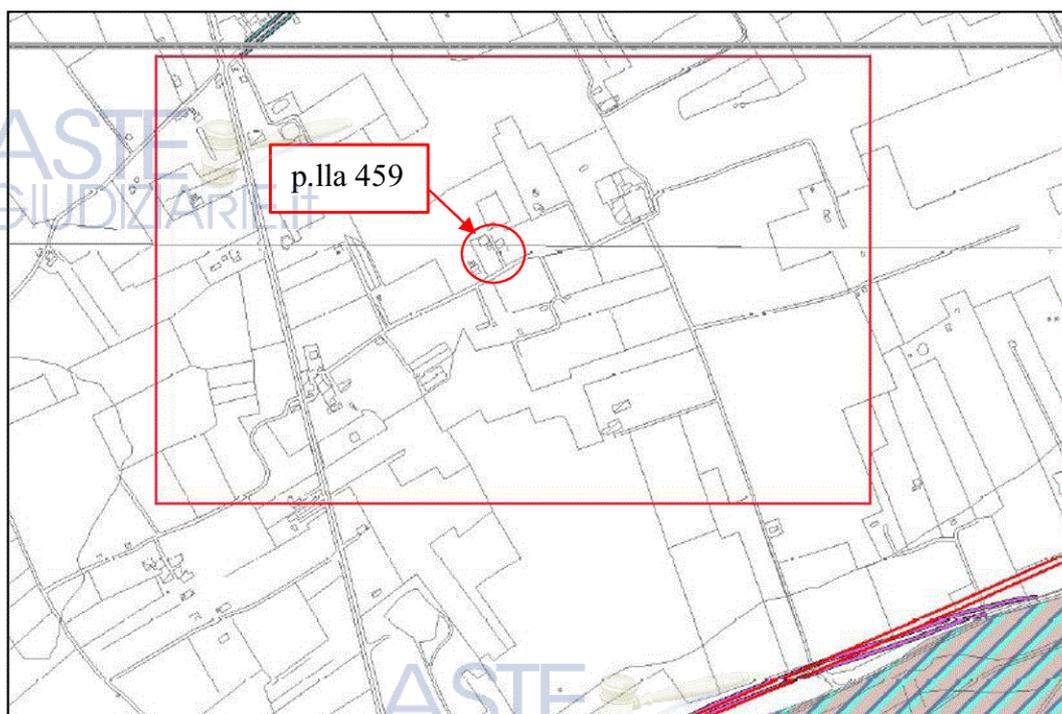
Figura 2 - Stralcio PRG con in evidenza p.lla 459 (F.24)

Il terreno del lotto 2 ricade nella tavola 3.C del PRG del Comune di Vittoria (tavola in scala 1:2.000) aggiornate al 2017.

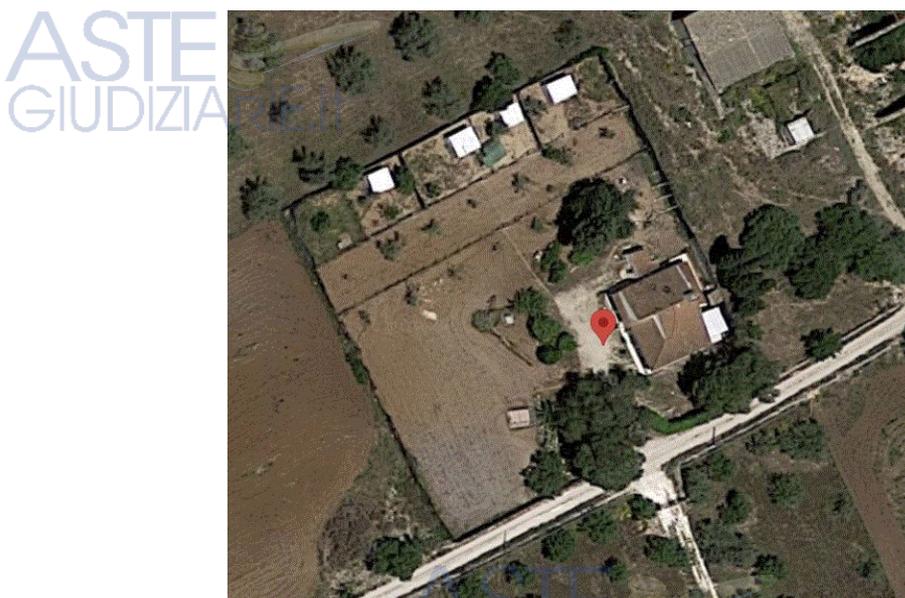
Figura 5 - Terreno P.lla 459 - F.24

Il terreno definito dalla p.lla n.459 (F.24) ha una superficie di circa 2.578 m²; è confinante con l'altra proprietà degli esecutati (la p.lla n.460 - F.24 in cui è presente un villino) ed è utilizzato come giardino a servizio del villino, senza attività agricole produttive. Durante il sopralluogo è stata rilevata la presenza di alcune gabbie con dentro alcuni cani.

Il terreno è pianeggiante ed in buone condizioni manutentive.

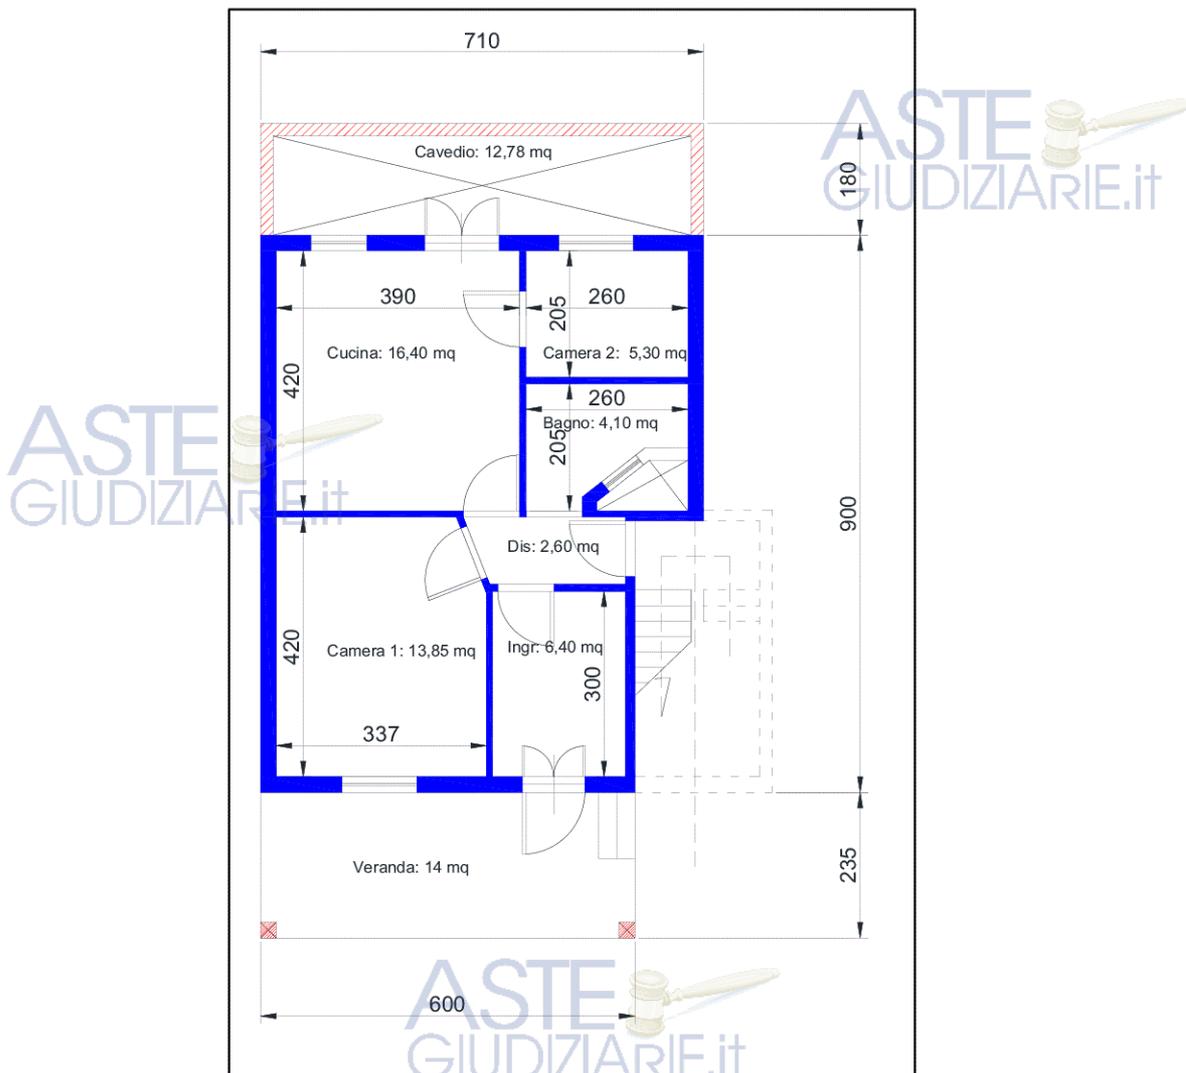
Figura 7 - pianta immobile p.lla 432 sub 1 P.T - rilievo

- Veranda, superficie netta 14,00 mq;
- Cavedio, superficie netta 12,78 mq;

L'altezza dei locali è pari a 2,80 m.

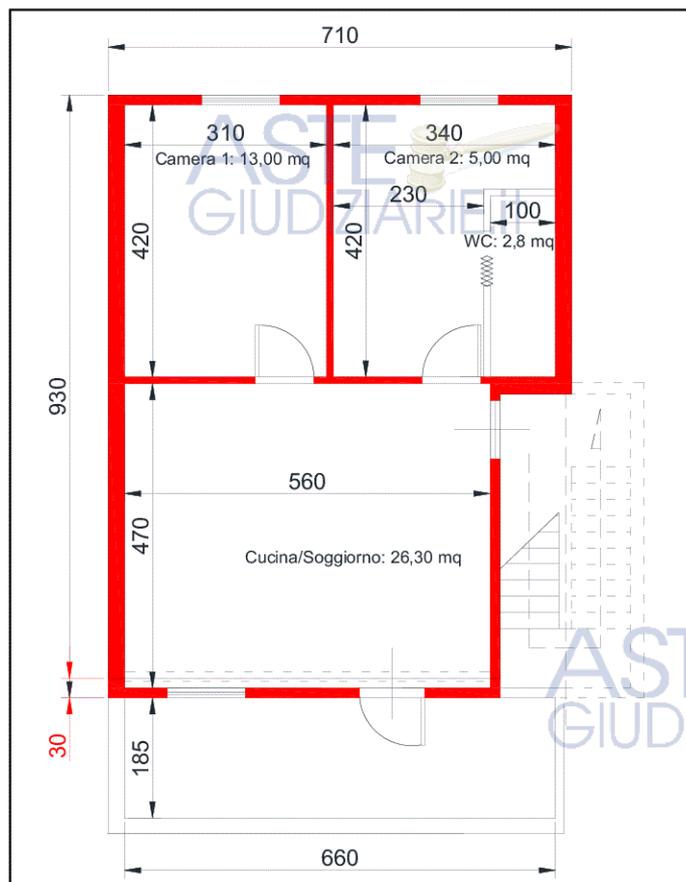
Figura 8 - pianta immobile p.lla 432 sub2 P.1- rilievo

Il fabbricato definito dalla particella n.432 sub 2 (F.134) è una mansarda abitata (All.1 - figg. 8-11), per la quale non è stata rinvenuta la concessione edilizia, di superficie lorda coperta pari a 60,8 mq oltre ad una veranda di circa 12,5 mq, con un'altezza variabile tra pavimento e intradosso solaio in quanto la copertura è obliqua.

Il progetto autorizzato, come detto, prevede un semplice lastrico solare e il volume costruito è pertanto abusivo e non sanabile. Al momento del sopralluogo la mansarda era comunque abitata e la volumetria suddivisa in vani, con presenza di WC, come da precedente Figura 8 in cui è riportata la pianta rilevata.

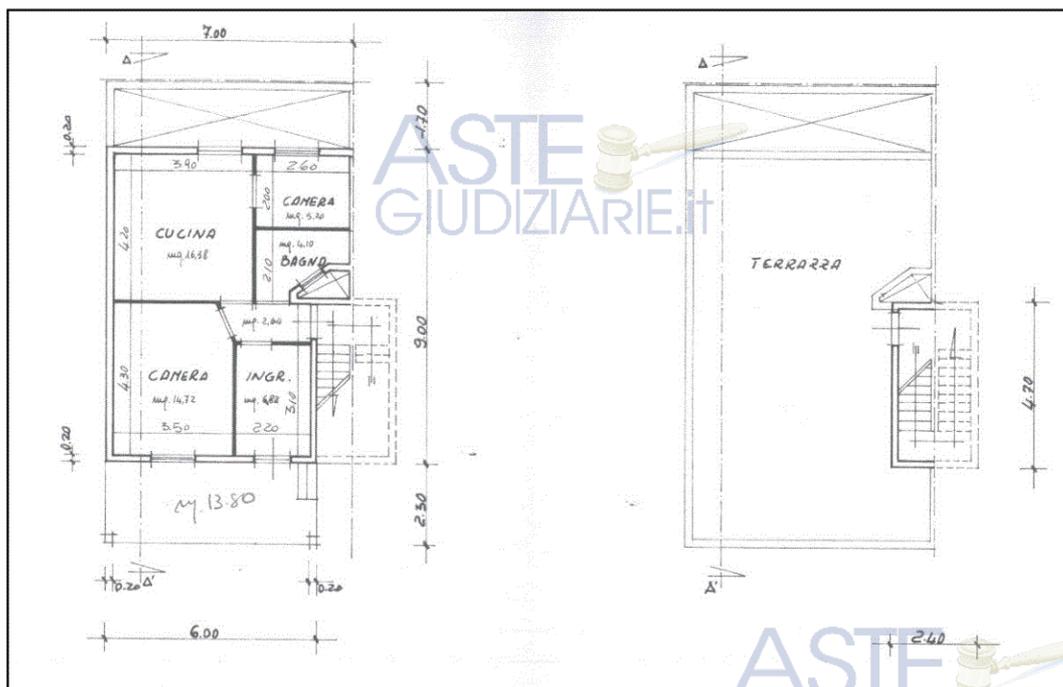
Figura 9 - planimetrie progettuali approvate (P.T. a sx, P.1 a dx)

Di seguito le planimetrie approvate con Concessione Edilizia n.11/94.

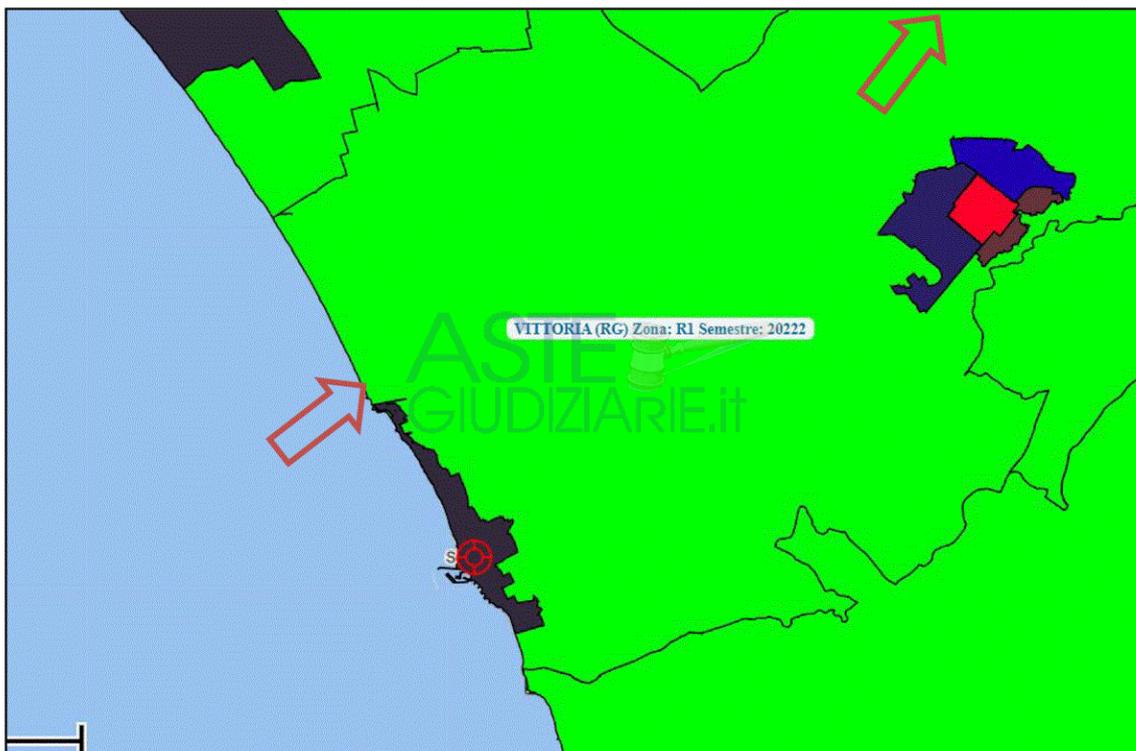
Tutti gli immobili oggetto della presente relazione di stima sono collocati nella zona di Riferimento OMI R1 - Figura 10 - zona R1 . Si evidenzia che l'immobile in via Lazio Scoglitti (Lotto 1), dista poche centinaia di metri dalla zona di riferimento OMI E1 e pertanto verranno tenuti in conto anche i valori di mercato di tali zone.
