**Tribunale Ordinario di Ragusa
Sezione Esecuzioni Immobiliari di Ragusa**

Tipo di Procedimento: Esecuzione immobiliare R.G. 247/2023

CONSULENZA TECNICA DI UFFICIO

OGGETTO: RELAZIONE DI STIMA DI UN IMMOBILE SITO A VITTORIA (RG), FRAZ. SCOGLITTI, VIA

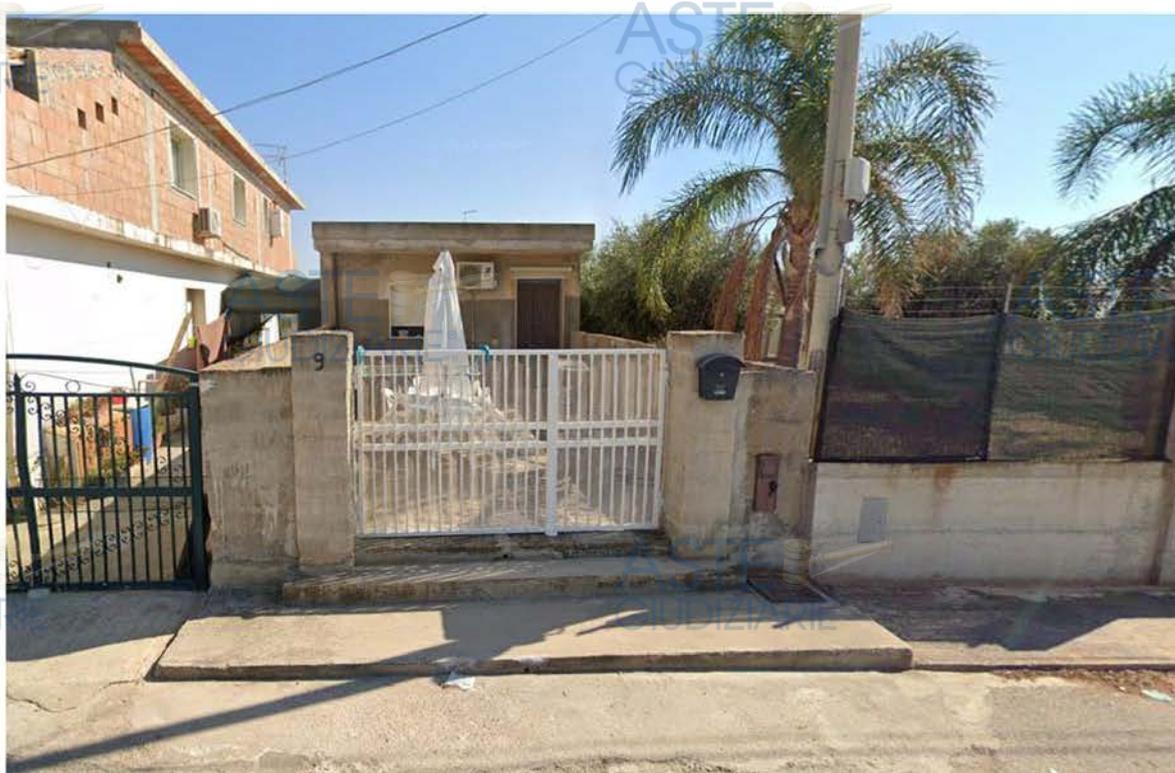
Figura 3 – Accesso all'immobile da Via Maresciallo Gallo

All'immobile si accede direttamente dalla Via Maresciallo Gallo, cui si perviene percorrendo la SP17 attraverso una deviazione che conduce alla Via Generale Pelligra. L'accesso al fabbricato avviene da un cancello carrabile.

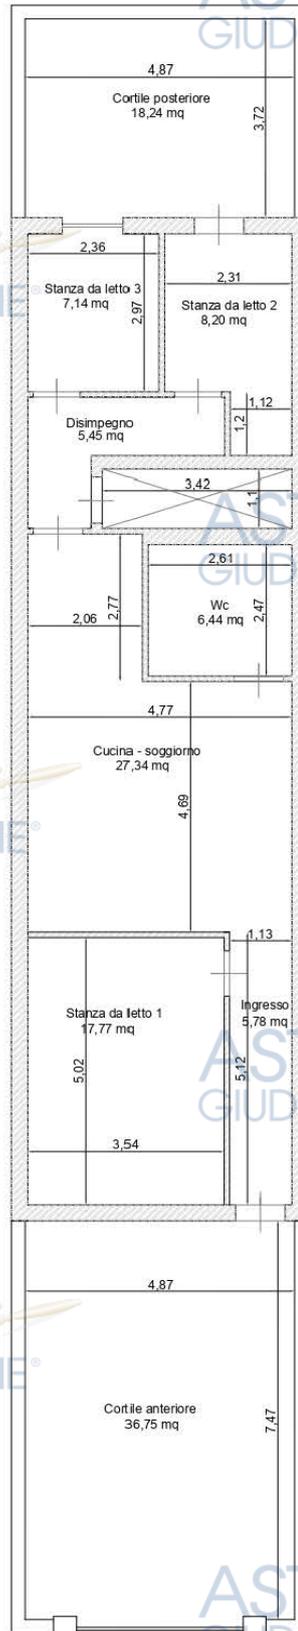
Figura 4 - Pianta immobile

All'immobile si accede tramite una porta di ingresso sita a destra del prospetto principale, che attraverso un corridoio conduce direttamente all'ambiente principale della casa, che è una cucina-soggiorno di superficie pari a 27,34 mq

Attraverso una porta laterale posta alla fine del corridoio di ingresso (sulla sinistra) si accede ad una altra stanza di 17,77 mq destinata oggi a stanza da letto, la quale affaccia sul cortile di ingresso tramite una finestra a due ante dotata di chiusura oscurante (tapparelle).

Dal soggiorno si può raggiungere un bagno/lavanderia, dotato oltre che di wc e bidet, di un lavandino e di una doccia, posta in un angolo della stanza ed il cui vano è delimitato da pareti in forati.

La cucina è sita nella parte opposta della stanza, in uno spazio di larghezza limitata (circa 1,90 m). Dalla cucina stessa, attraverso un piccolo corridoio (dal quale si può raggiungere tramite una porta finestra un pozzo luce interno) si arriva alla parte posteriore del corpo di fabbrica, nella quale sono presenti le due stanze da letto, piccole e sufficientemente illuminate. La maggiore di esse (sulla destra) ha una superficie di 8,20 mq ed è dotata di una rientranza (da destinare a cabina armadio) e di una porta finestra mono-anta, con accesso al piccolo cortile posteriore; la minore (7,14 mq) è invece dotata di solo di una finestra con doppia anta. Dal disimpegno collegato alla cucina si accede, tramite una porta-finestra mono anta, ad un pozzo luce interno.

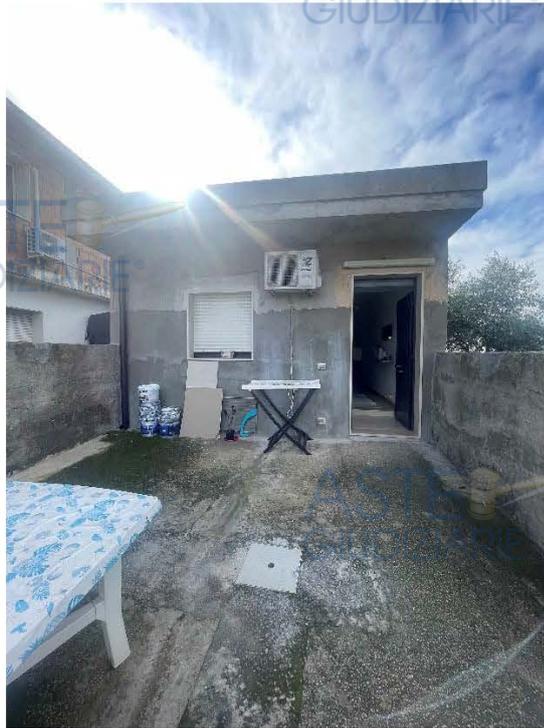
Figura 5 – Cortile di ingresso e prospetto principale

Il cortile di accesso non è pavimentato (si trova allo stato rustico, con massetto in calcestruzzo irregolare) ed è realizzato con leggera pendenza verso l'esterno.

La facciata principale dell'immobile non è rifinita, ed è dotata di una pensilina larga circa un metro, che scherma l'ingresso dall'incidenza diretta dei raggi solari.

I muri laterali che delimitano il cortile sono in blocchi, realizzati in perfetta continuità con i muri portanti laterali del corpo di fabbrica; anch'essi, come il resto dello spazio esterno non sono rifiniti, e separano la proprietà in questione con quella dei vicini.

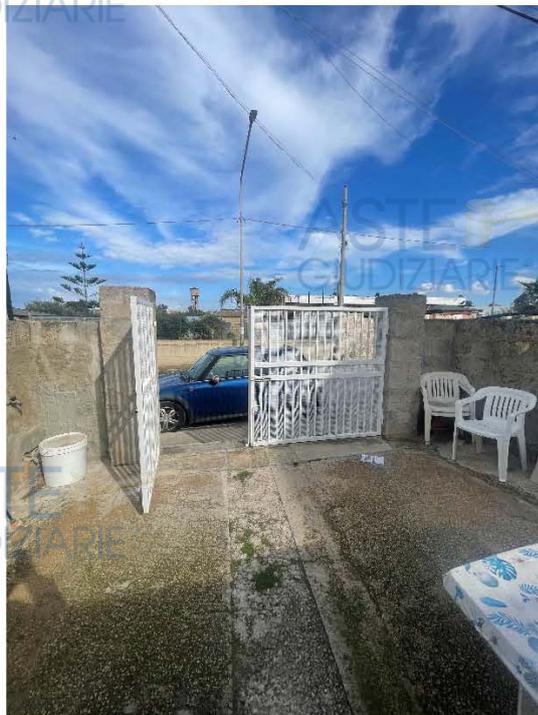
Figura 6 – Cancelli di ingresso

Il cancello di ingresso (potenzialmente carrabile) è in alluminio bianco, del tipo tradizionale, rettangolare, realizzato con profili bianchi verticali collegati in basso, in testa ed in mezzera da elementi orizzontali di maggiore larghezza. Due pilastri quadrati ne inquadrano la posizione.

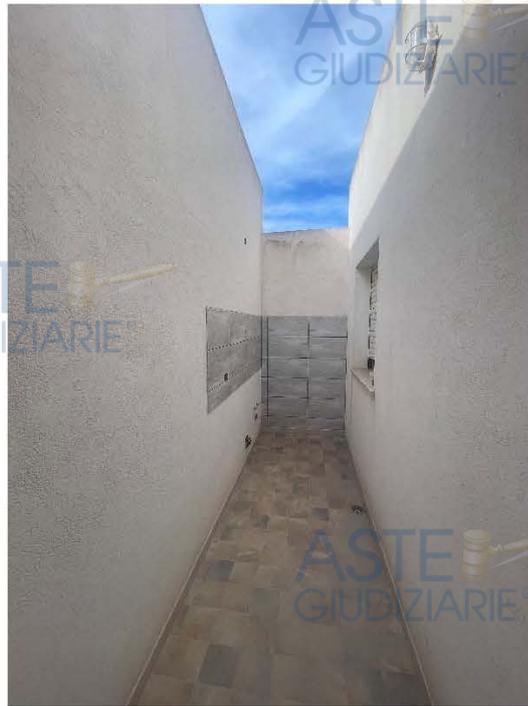
Figura 11 – Pozzo luce

Il pozzo luce interno, molto stretto e lungo, pavimentato in gres e con una porzione di parete rivestita anch'essa in piastrelle di ceramica.

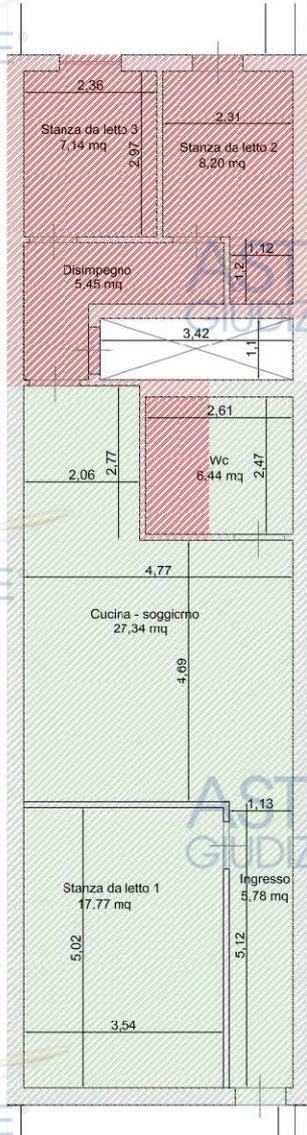
Lo schema planimetrico sotto riportato evidenzia la porzione di ampliamento abusivo realizzato.

Ampliamento abusivo non sanabile realizzato dopo il 2011

Immobile oggetto di istanza di sanatoria nel 1986

Nel dettaglio la superficie oggetto di ampliamento rispetto alla istanza di concessione del 1986, realizzato nel 2011 è pari a 32,50 mq.
