TRIBUNALE DI RAGUSA

Esecuzione immobiliare n. 27/2025 R.G.

Relazione di consulenza

ALLEGATO 4 - SCHEDA SINTETICA
LOTTO 1 – Sub.1

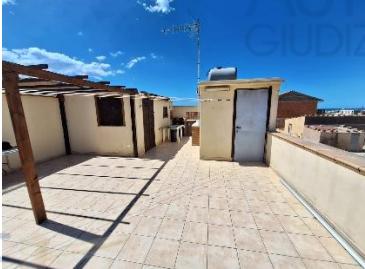
<p>lastrico solare</p>

il suddetto piano è collegato al lastrico solare da una scala esterna all'appartamento e coperta da un torrino scala, quest'ultimo non risulta riportato negli elaborati grafici di sanatoria del 20/12/1989 e probabilmente edificato abusivamente, così come non risulta il locale di mq12,00 realizzato sul lastrico solare.

Pertanto, salvo prove inconfutabili, bisognerà procedere alla demolizione degli abusi per ripristinare lo stato legittimo e la regolarità urbanistica come da concessione edilizia in sanatoria rilasciata.

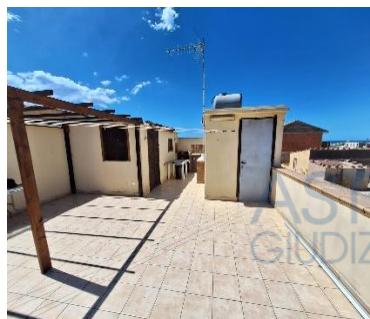
il suddetto piano è collegato al lastrico solare da una scala esterna all'appartamento e coperta da un torrino scala, quest'ultimo non risulta riportato negli elaborati grafici di sanatoria del 20/12/1989 e probabilmente edificato abusivamente, così come non risulta il locale di mq12,00 realizzato sul lastrico solare.

Pertanto, salvo prove inconfutabili, bisognerà procedere alla demolizione degli abusi per ripristinare lo stato legittimo e la regolarità urbanistica come da concessione edilizia in sanatoria rilasciata.

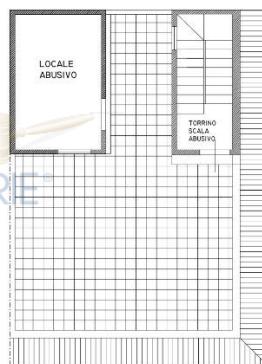
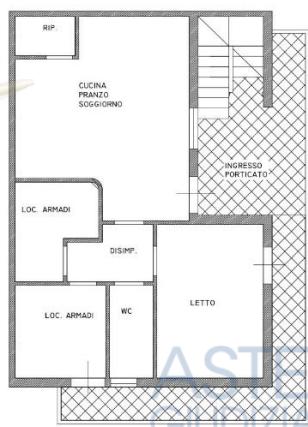
**miniatura planimetria
dell'immobile P1 – SUB 2**

Lo scrivente, alla luce dei rilievi peritali eseguiti durante il sopralluogo al piano terra, in relazione agli elaborati grafici consultati presso gli uffici competenti, ha avuto riscontro della rispondenza di massima degli ambienti, con l'eccezione del locale wc ubicato nel sottoscala, riportato nell'elaborato grafico della sanatoria ma non nella planimetria catastale, della ubicazione della finestra esistente nella camera da letto matrimoniale riportata sulla planimetria catastale in maniera errata;

Per rendere urbanisticamente corretto l'immobile bisognerà procedere alla eliminazione degli abusi e a correzioni catastali.
Manca la conformità urbanistico - catastale
