# **TRIBUNALE DI RAGUSA**

## **PROCEDURA ESECUTIVA IMMOBILIARE**

**N. 284/2024 R.G.ES. IMM**

## **RELAZIONE DI CONSULENZA TECNICA D'UFFICIO**

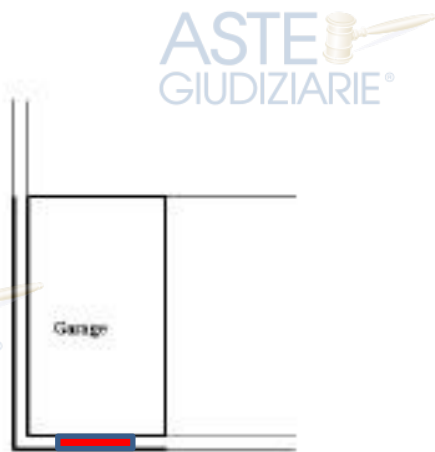
Planimetrie catastali dei posti auto pignorati (sub 10 e sub 11) con indicazione della finestra in difformità

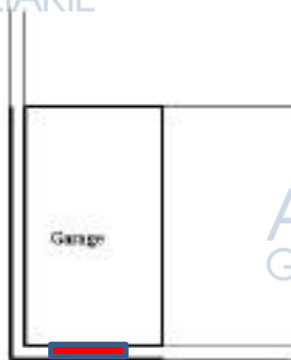
Planimetria catastale del posto auto pignorato (sub 10) con indicazione della finestra in diffornità

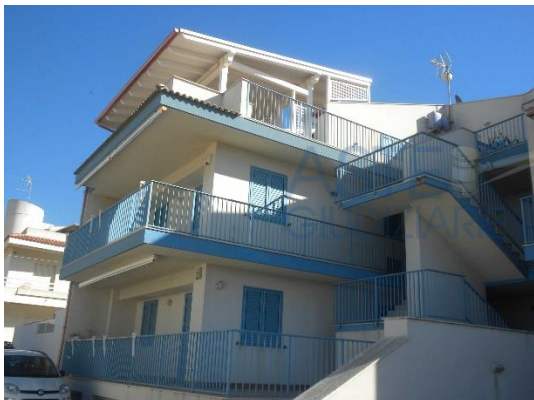
**FOTO 2**  
Porzione del prospetto dell'edificio su via Del Palmento

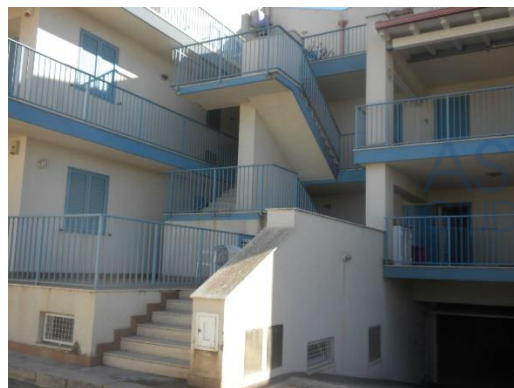
**FOTO 3**  
Scale di accesso allo spazio di distribuzione condominiale al piano terra e ai piani superiori

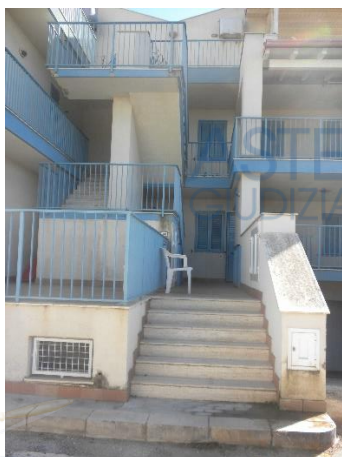
**FOTO 4**  
Porzione di prospetto corrispondente all'unità abitativa facente parte del lotto n.1

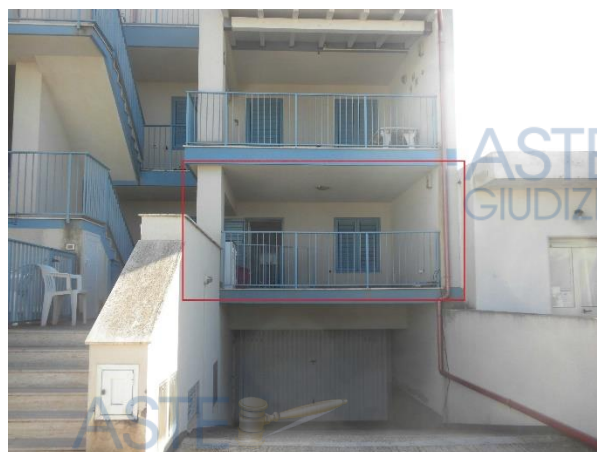
**FOTO 5**  
Veranda esterna prospiciente l'ingresso all'unità abitativa

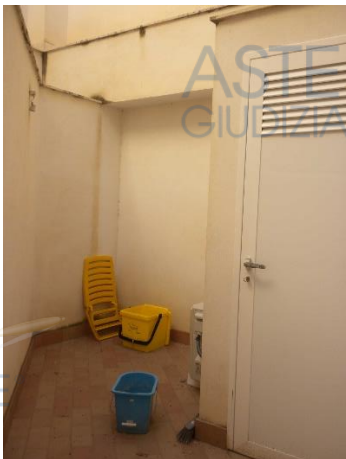
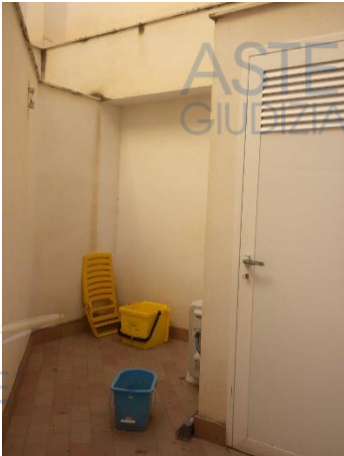
| <p><b>FOTO 11</b><br/>Chiostrina con muro divisorio e piccolo vano ad uso bagno</p> | <p><b>FOTO 12</b><br/>Interno piccolo vano ad uso bagno ricavato nella chiostrina</p> |

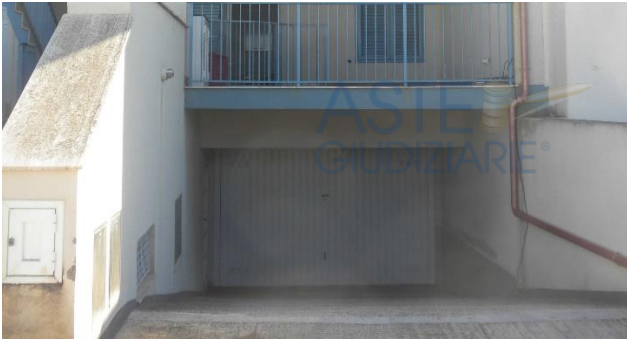
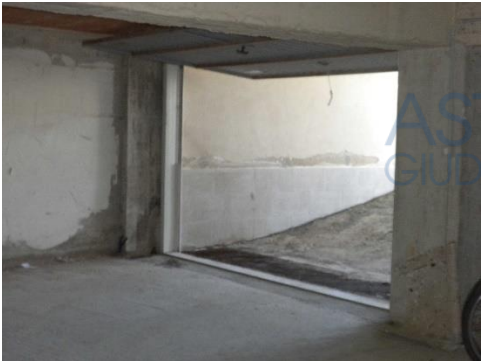
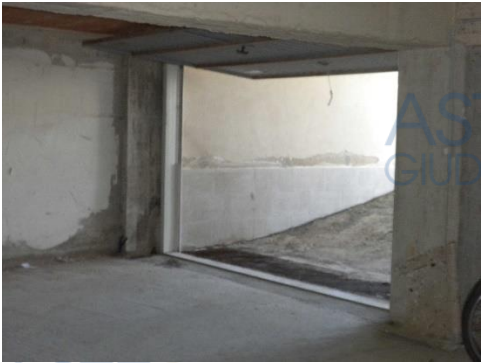
| <p><b>FOTO 13</b><br/>Scivola di accesso al piano semi interrato dalla pubblica via</p> | <p><b>FOTO 14</b><br/>Scivola di accesso al piano semi interrato dalla pubblica via</p> |

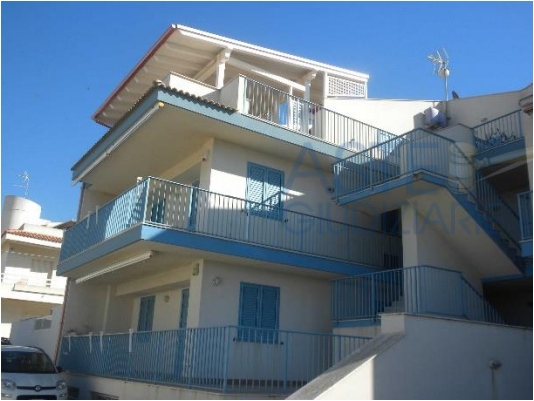
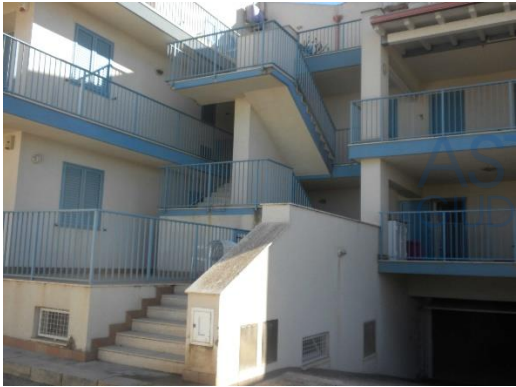
| <p><b>FOTO 1</b><br/>Porzione del prospetto dell'edificio su via Del Palmento</p> | <p><b>FOTO 2</b><br/>Porzione del prospetto dell'edificio su via Del Palmento</p> |

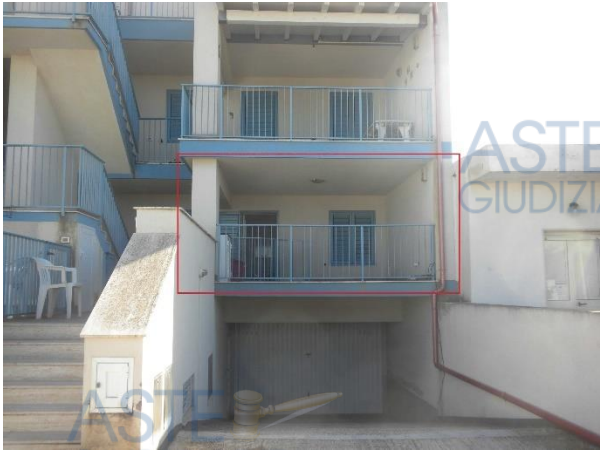
| <p><b>FOTO 3</b><br/>Scale di accesso allo spazio di distribuzione condominiale al piano terra e ai piani superiori</p> | <p><b>FOTO 4</b><br/>Porzione di prospetto corrispondente all'unità abitativa facente parte del lotto n.1</p> |

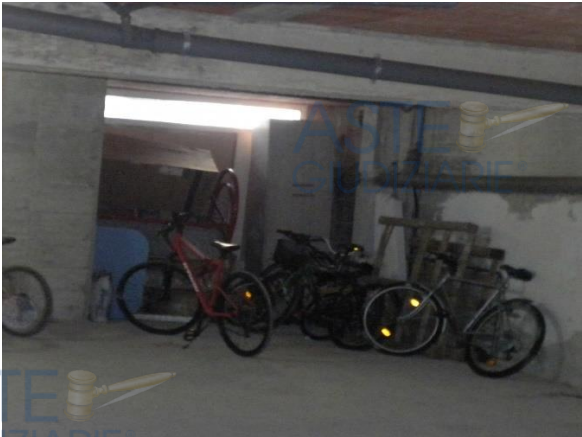
| <p><b>FOTO 15</b><br/>Posto auto coperto sub 10</p> | <p><b>FOTO 16</b><br/>Vista verso il mare dalla scala di accesso all'edificio</p> |

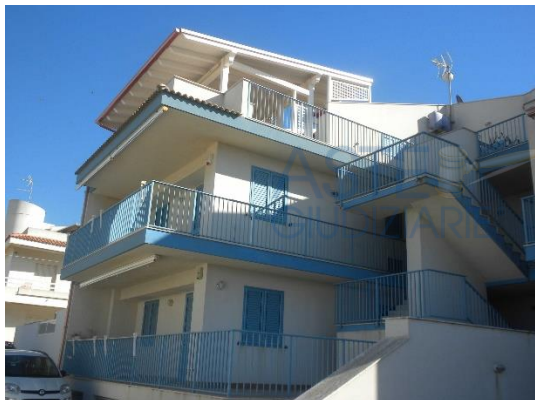
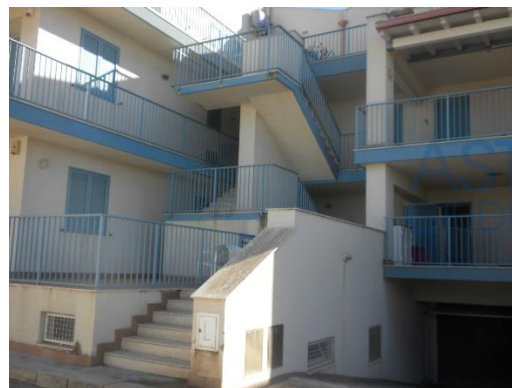
**FOTO 1**  
Porzione del prospetto dell'edificio su via Del Palmento

**FOTO 2**  
Porzione del prospetto dell'edificio su via Del Palmento

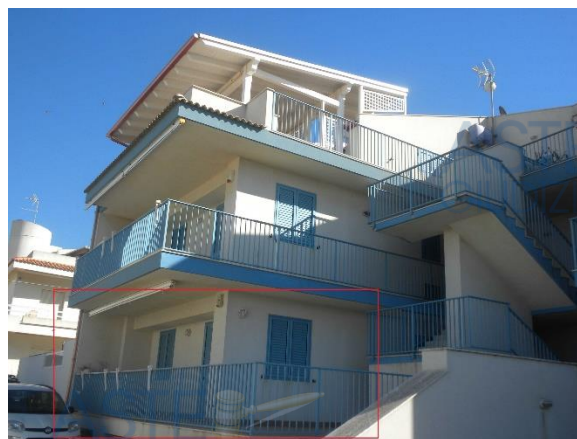
**FOTO 4**  
Porzione di prospetto corrispondente all'unità abitativa facente parte del lotto n.2

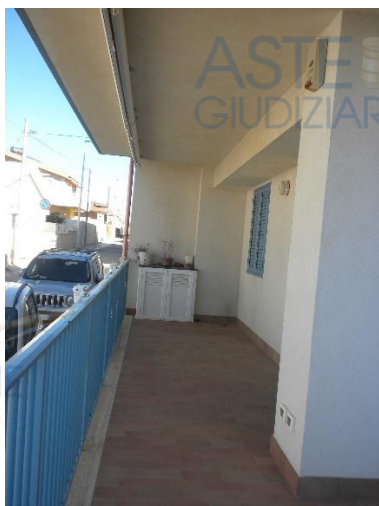
**FOTO 5**  
Veranda esterna prospiciente l'ingresso all'unità abitativa

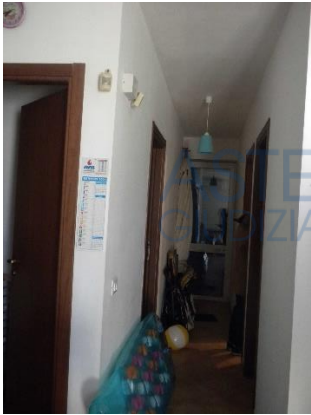
| <p><b>FOTO 7</b><br/>Corridoio di distribuzione della zona notte</p> | <p><b>FOTO 8</b><br/>Vano cabina armadio attrezzato ad uso camera da letto</p> |

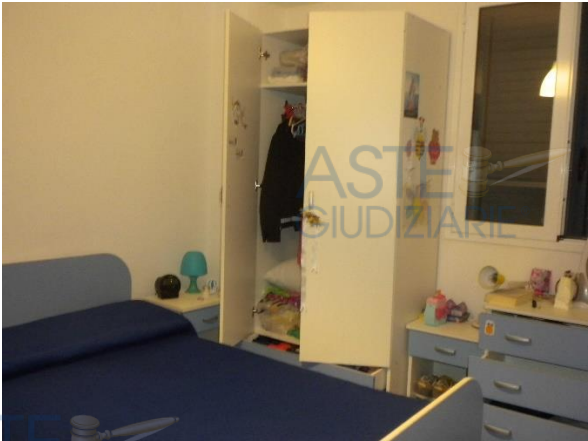
| <p><b>FOTO 9</b><br/>Camera da letto</p> | <p><b>FOTO 10</b><br/>Bagno</p> |

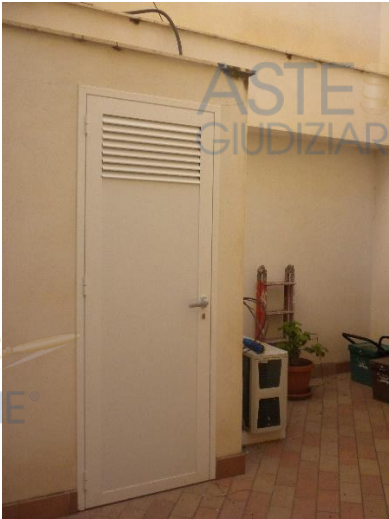
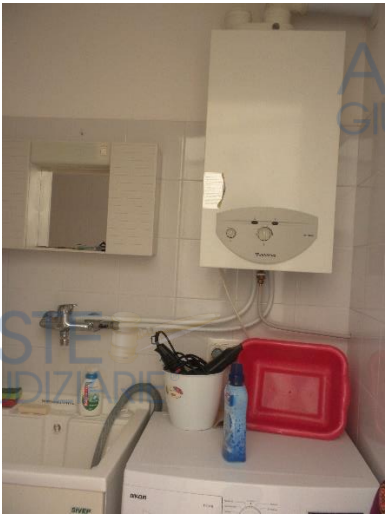
| <p><b>FOTO 11</b><br/>Chiostrina con piccolo vano ad uso bagno</p> | <p><b>FOTO 12</b><br/>Interno piccolo vano ad uso bagno ricavato nella chiostrina</p> |

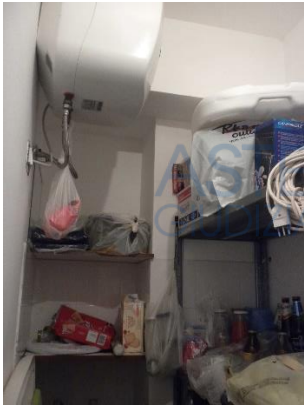
| <p><b>FOTO 13</b><br/>Vano<br/>ripostiglio</p> | <p><b>FOTO 14</b><br/>Camera ad uso letto ricavata in prossimità del<br/>vano soggiorno pranzo</p> |

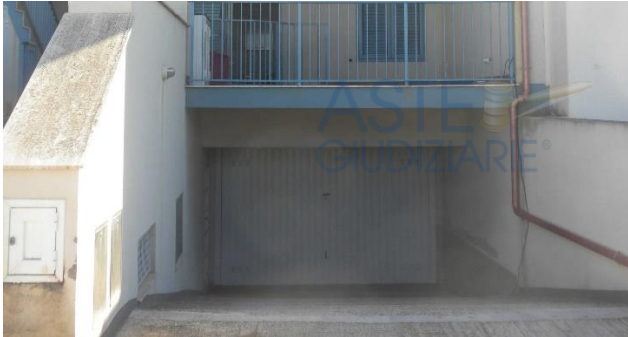
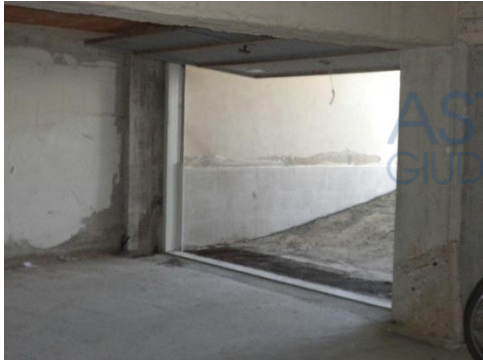
| <p><b>FOTO 15</b><br/>Scivola di accesso al piano semi interrato dalla<br/>pubblica via</p> | <p><b>FOTO 16</b><br/>Scivola di accesso al piano semi interrato dalla<br/>pubblica via</p> |

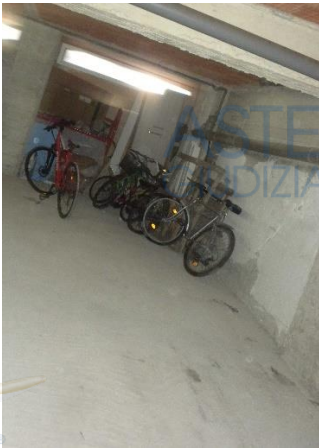
| <p><b>FOTO 17</b><br/>Posto auto coperto<br/>sub 11</p> | <p><b>FOTO 18</b><br/>Vista verso il mare dalla scala di accesso<br/>all'edificio</p> |

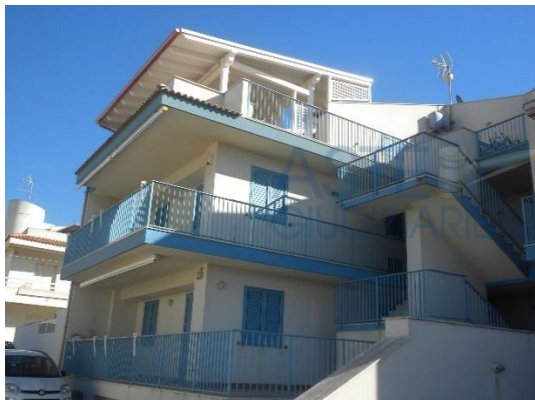
**FOTO 1**  
Porzione del prospetto dell'edificio su via Del Palmento

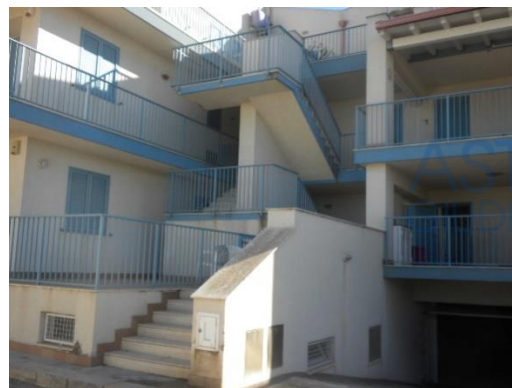
**FOTO 2**  
Porzione del prospetto dell'edificio su via Del Palmento

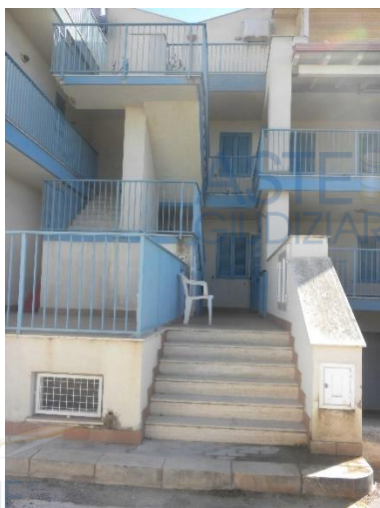
**FOTO 3**  
Scala di accesso agli immobili

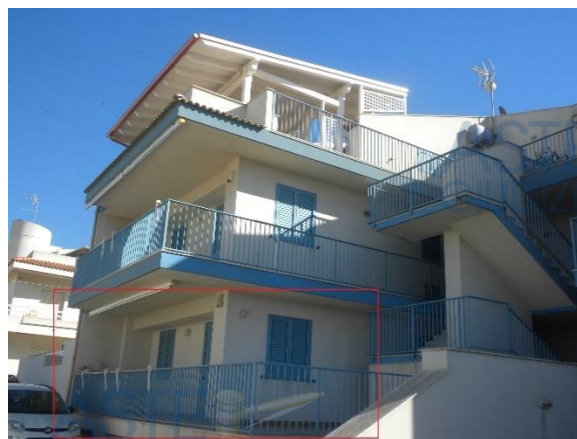
**FOTO 4**  
Porzione di prospetto corrispondente all'unità abitativa facente parte del lotto n.2

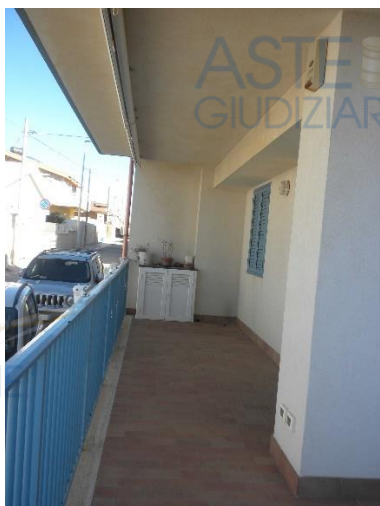
**FOTO 5**  
Veranda esterna prospiciente l'ingresso all'unità abitativa

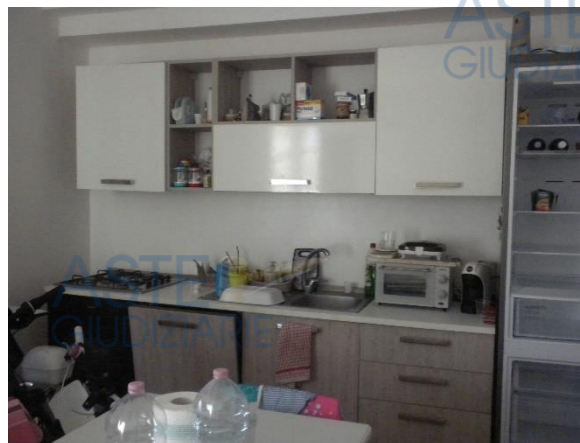
**FOTO 6**  
Vano soggiorno-pranzo con angolo cottura

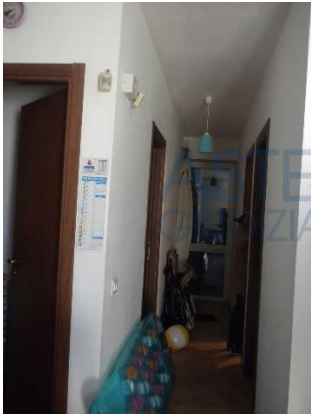
| <p><b>FOTO 7</b><br/>Corridoio di distribuzione della zona notte</p> | <p><b>FOTO 8</b><br/>Vano cabina armadio attrezzato ad uso camera da letto</p> |

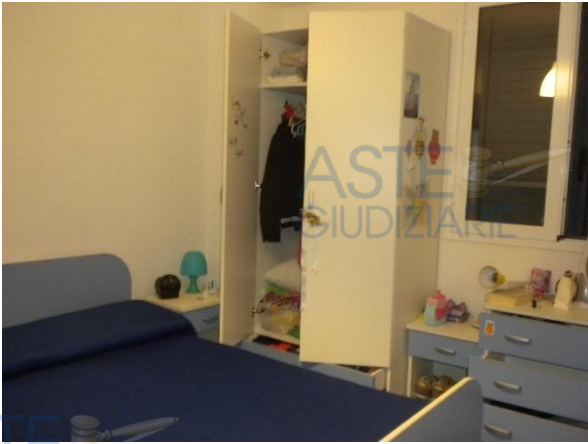
| <p><b>FOTO 9</b><br/>Camera da letto</p> | <p><b>FOTO 10</b><br/>Bagno</p> |

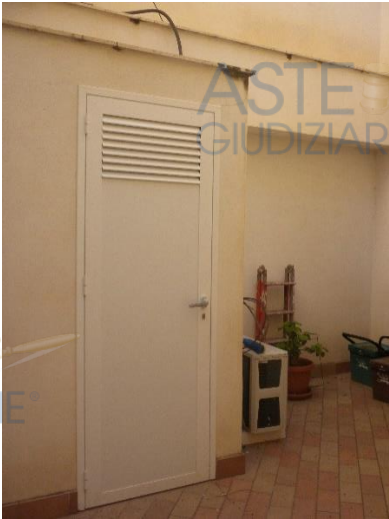
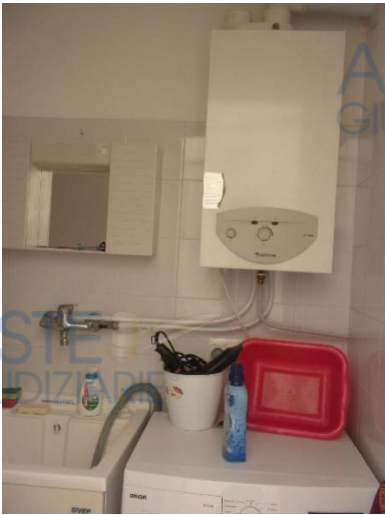
| <p><b>FOTO 11</b><br/>Chiostrina con piccolo vano ad uso bagno</p> | <p><b>FOTO 12</b><br/>Interno piccolo vano ad uso bagno ricavato nella chiostrina</p> |

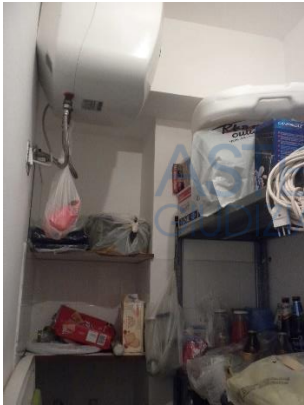
| <p><b>FOTO 13</b><br/>Vano<br/>ripostiglio</p> | <p><b>FOTO 14</b><br/>Camera ad uso letto ricavata in prossimità del<br/>vano soggiorno pranzo</p> |

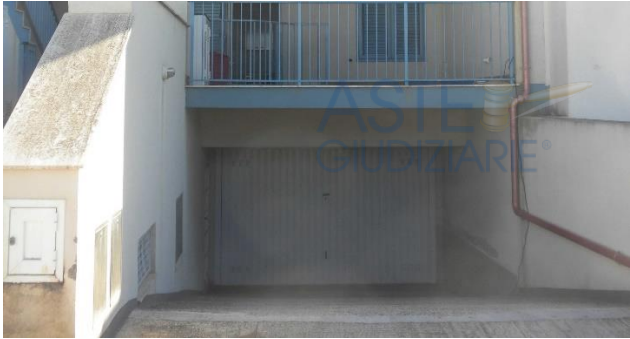
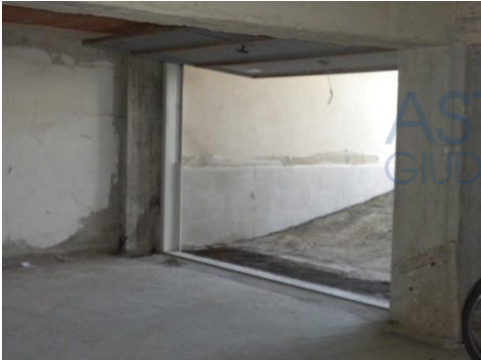
| <p><b>FOTO 15</b><br/>Scivola di accesso al piano semi interrato dalla<br/>pubblica via</p> | <p><b>FOTO 16</b><br/>Scivola di accesso al piano semi interrato dalla<br/>pubblica via</p> |

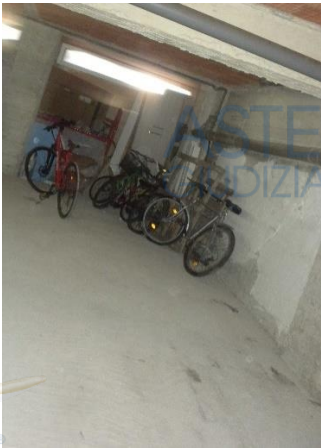
| <p><b>FOTO 17</b><br/>Posto auto coperto<br/>sub 11</p> | <p><b>FOTO 18</b><br/>Vista verso il mare dalla scala di accesso<br/>all'edificio</p> |
