PROCEDURA ESECUTIVA IMMOBILIARE n°35/2025/EI R.G. ES.

RELAZIONE TECNICA DI STIMA

**FABBRICATO ADIBITO A CIVILE ABITAZIONE
CON ANNESSO GARAGE**

**Via Giovanni Scibilia angolo Via Pietro Gentile
97019 Vittoria (RG)**

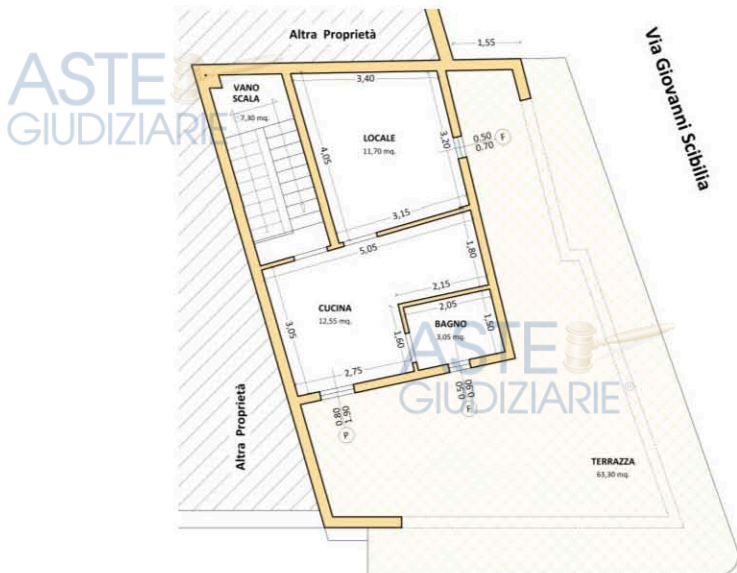
Figura n. 26 : Confronto Pianta Rilievo e Pianta C.E. in Sanatoria n°633/2007 - Sub 3 - PIANO TERZO

Allo stato attuale l'immobile risulta ampliato e modificato abusivamente rispetto a quanto concesso con la C.E. in Sanatoria n°633/2007 ma la regolarizzazione risulta possibile previa presentazione di pratica urbanistica come meglio dettagliato successivamente.

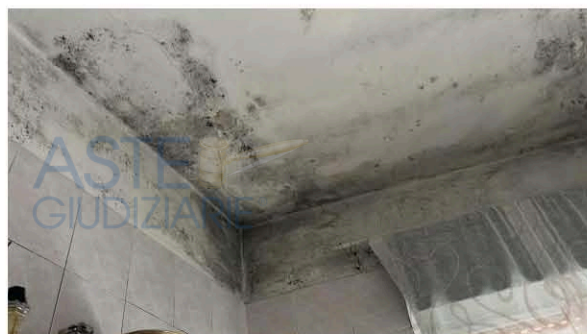
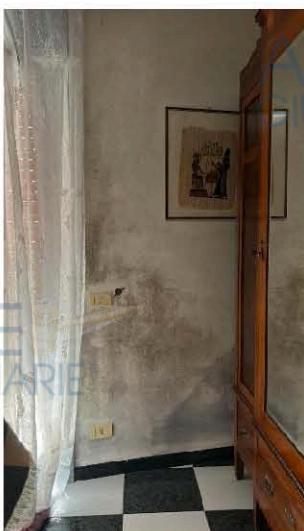
Internamente lo stabile versa in discrete condizioni di conservazione e manutenzione: il locale garage, fuso con un ambiente destinato a cucina-pranzo, è in pessimo stato di manutenzione, con piastrelle rotte e logorate, alcune pareti non intonacate, impianto elettrico visibilmente non a norma, pessime condizioni igieniche generali del locale, privo di agibilità; l'ingresso al Piano Terra e il corpo scala appaiono allo stato rustico, privi di massetto e pavimentazione in ceramica, la pavimentazione esistente nei pianerottoli e nelle scale è costituita da fogli di PVC mentre le pareti appaiono intonacate con sovrastante rasatura; l'unità abitativa appare aver subito negli anni interventi di ristrutturazione e completamente a macchia di leopardo, alcuni ambienti sono stati pavimentati recentemente, altri presentano la pavimentazione dell'epoca di realizzazione, lo stato di ammaloramento dei telai in ferro delle porte interne e le evidenti macchie di umidità presenti all'intradosso di alcuni ambienti evidenziano la necessità di interventi di manutenzione straordinaria volta alla impermeabilizzazione di terrazza e balconi e finitura dei prospetti (oggi con solo intonaco cementizio), gli infissi esterni sono realizzati in ferro e vetro, tipici dell'epoca di realizzazione.

Figura n. 31, 32, 33 e 34 :
Macchie di umidità (2° Piano)

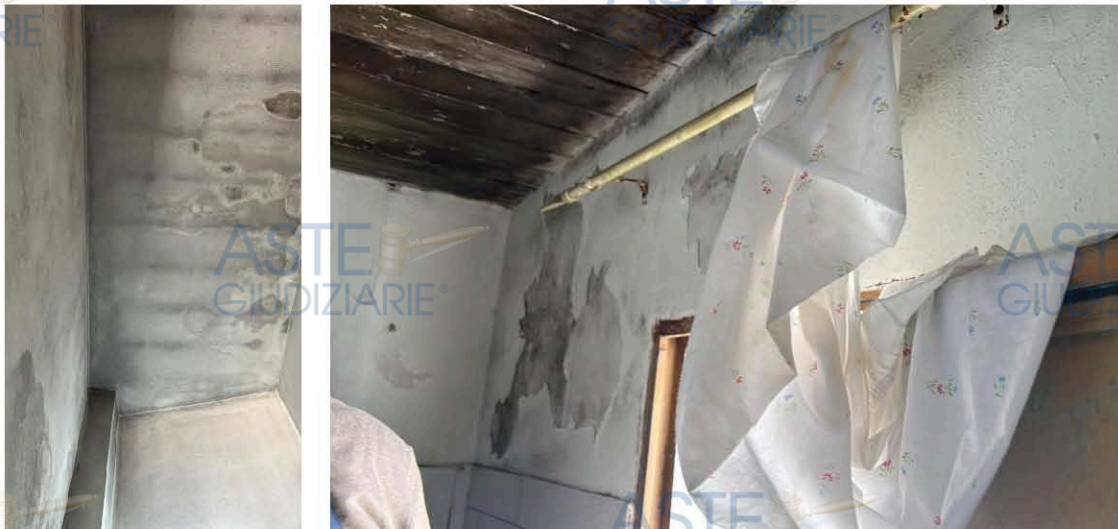
Figura n. 35 e 36 : Macchie di umidità e fenomeni di infiltrazione di acqua (3° Piano)

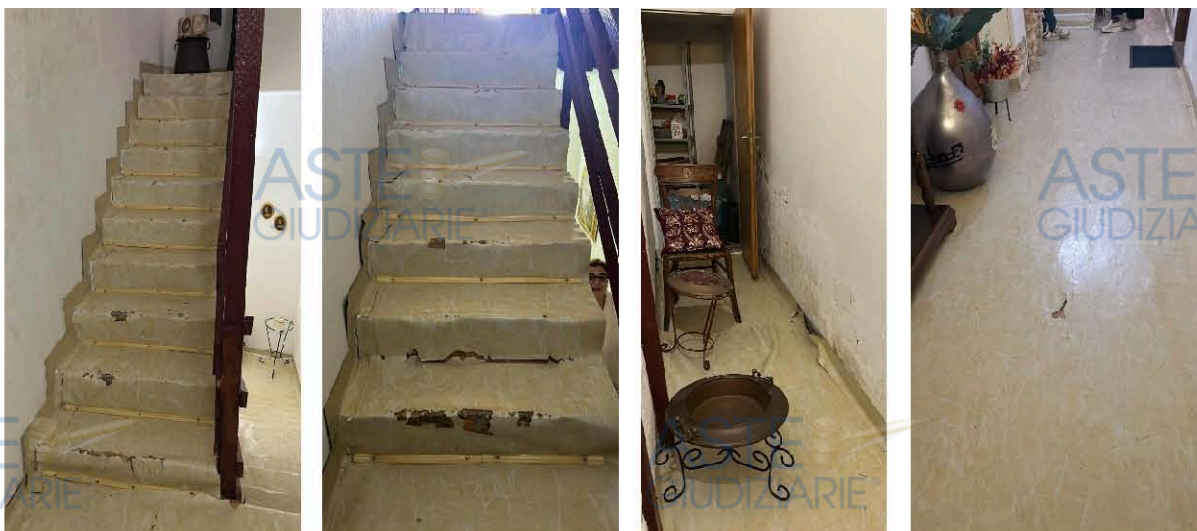
Figura n. 37, 38, 39 e 40 : Pavimentazione pianerottoli e rampe scale costituita da fogli di PVC.

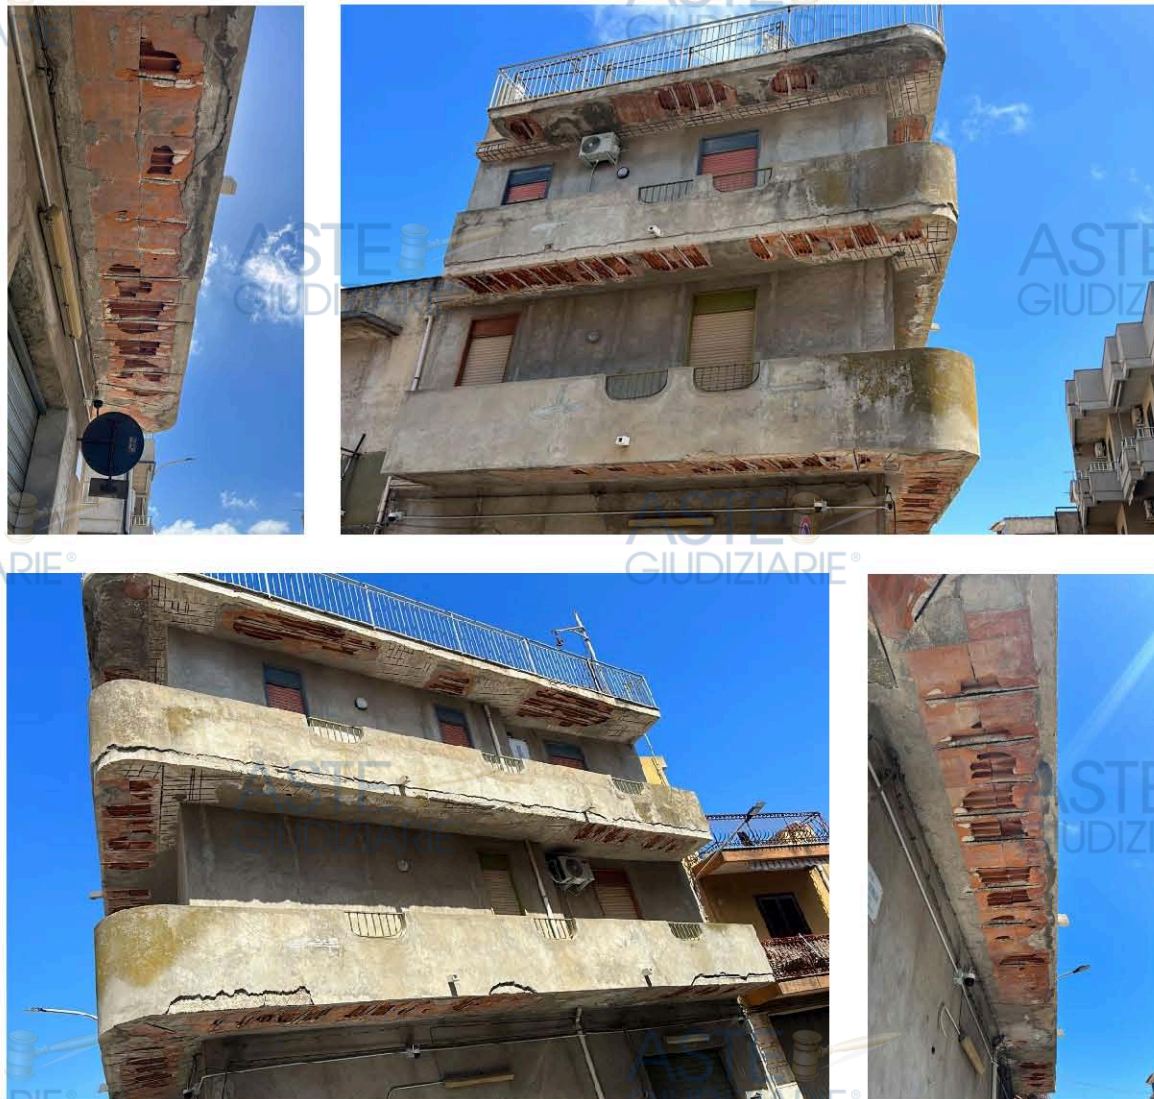
Esternamente lo stabile versa in discrete condizioni di conservazione e manutenzione, i balconi insistenti sulle pubbliche vie evidenziano problemi di infiltrazioni e percolazione di acqua piovana che ne hanno danneggiato gli intradossi con pericolo di distacco di calcinacci; il lastrico solare risulta pavimentato e su di esso è stato edificato, per circa 30 mq, una stanza con cucinino, un bagno e una camera con pareti in muratura e copertura in legno e sovrastanti tegole.

Figura n. 41, 42, 43 e 44 : Condizioni sottobalconi.
