ASTE GIUDIZIARIE® **CONSULENZA TECNICA D'UFFICIO** ASTE GIUDIZIARIE® **LOTTO UNICO**

Proc. es. Imm. n. 350/2024 Ruolo Gen. Esecuzioni Immobiliari

RELAZIONE DI STIMA

- ✓ Fabbricato indipendente per civile abitazione sito in Via augusto snc, C.da Marina di Marza, Ispica(RG) costituito da una costruzione su due livelli, piano primo abitazione, terra destinazione sgombero, copertura a doppia falda, oltre piccolo locale destinazione "casa forno" e terreno di pertinenza circostante.

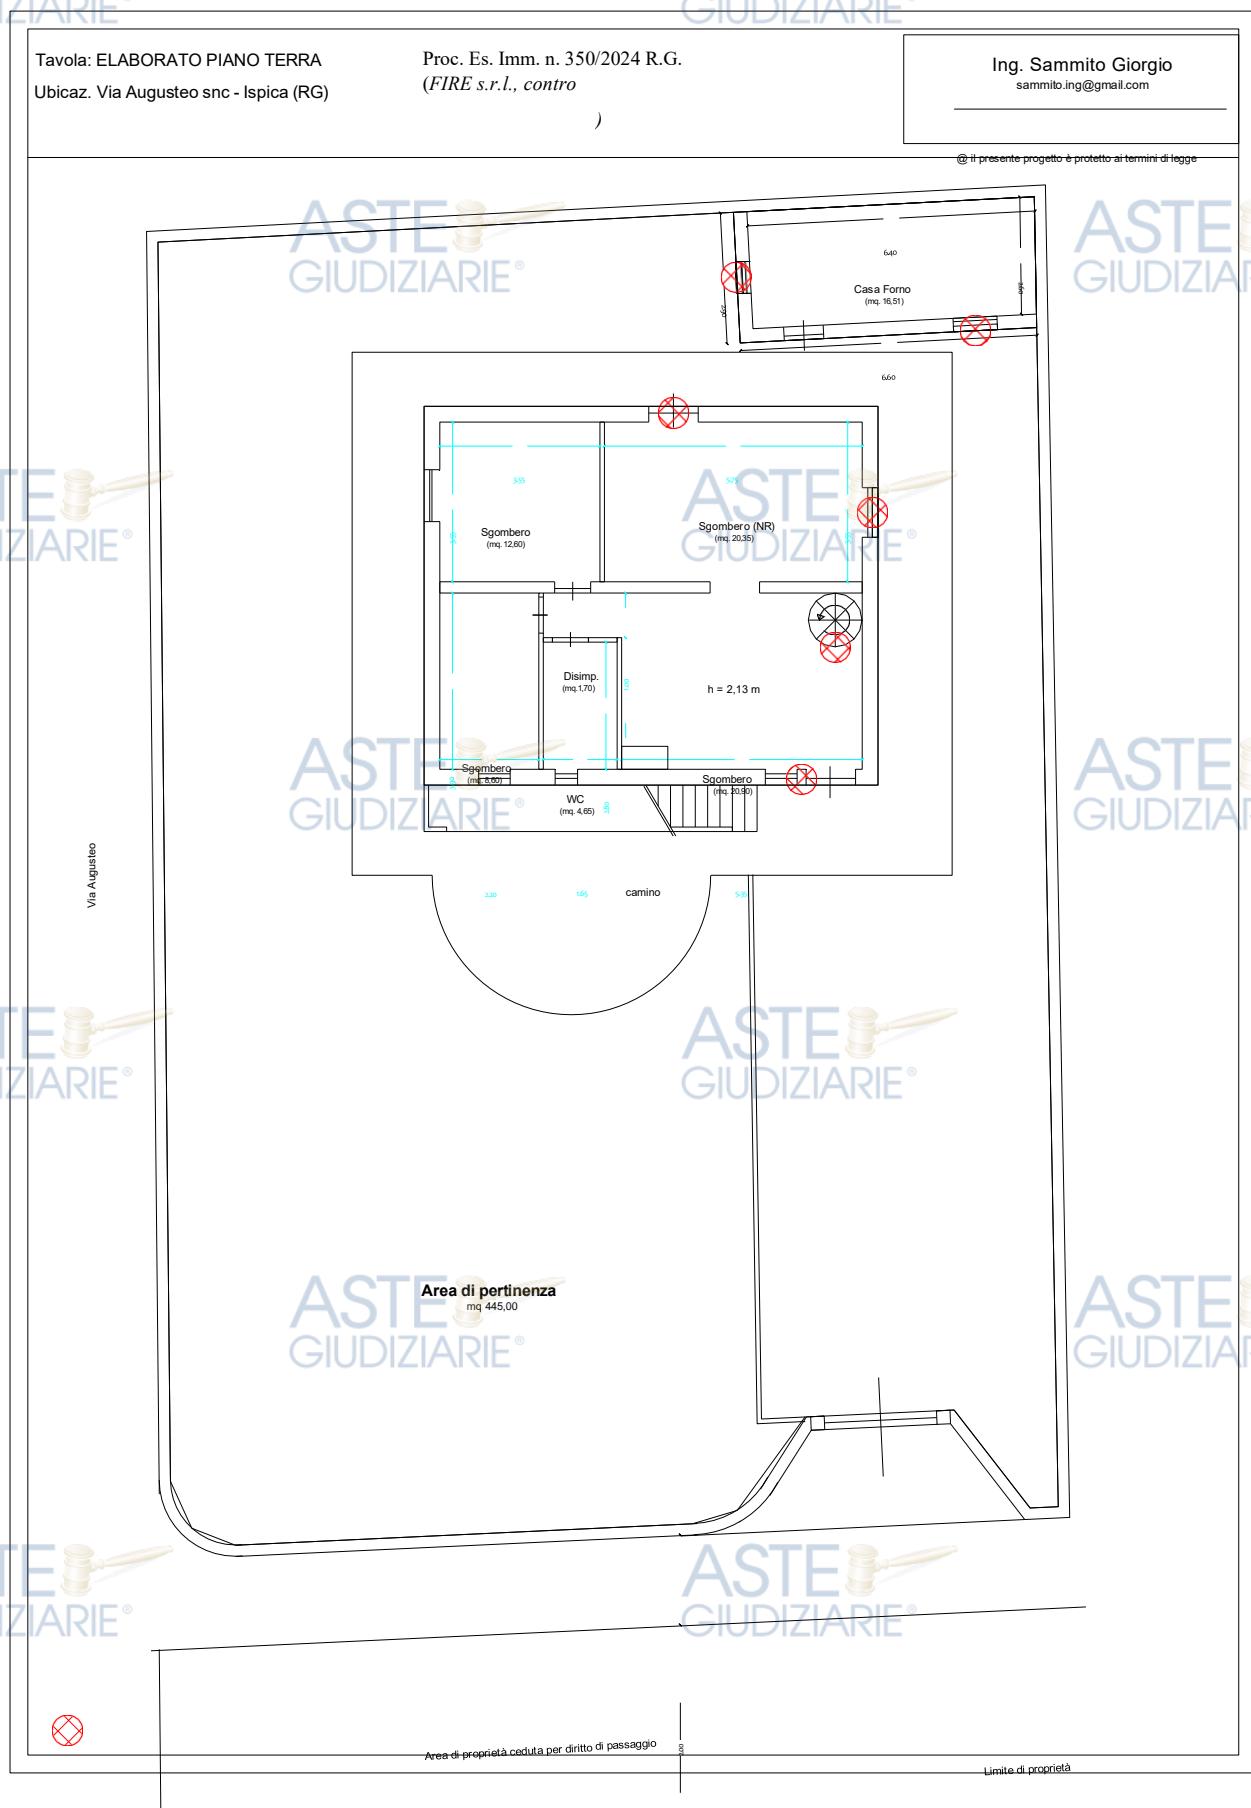
Tavola: ELABORATO PIANO TERRA
Ubicaz. Via Augusteo snc - Ispica (RG)

Porzioni IN DIFERIMENTO URBANISTICA

1. Aumento di volume e superficie per il piano primo, rispetto a quanto riportato nell’autorizzazione n. 21 del 07.04.1982, non consentito;
2. Scala interna di collegamento tra i due livelli, difformità di carattere strutturale;
3. Sulle tramezzature interne considerate regolari si riscontrano lievi difformità sia al piano terra che al piano primo.

Per quanto concerne le difformità di cui ai punti 2 e 3, possono essere regolarizzate con pratica SCIA ai sensi dell’art. 37, sia per la diversa distribuzione spazi interni, che per la regolarizzazione della scala interna: tale procedura prevede il pagamento di sanzione di € 1.032, oltre costi di spese istruttoria, verifiche strutturale per il foro solaio ed infine adeguamento della scala alle normativa sismica NTC 2018 e relativi costi tecnici, verifica impianti alle vigenti normative e redazione certificati, quantificabili circa in € 3.500,00.

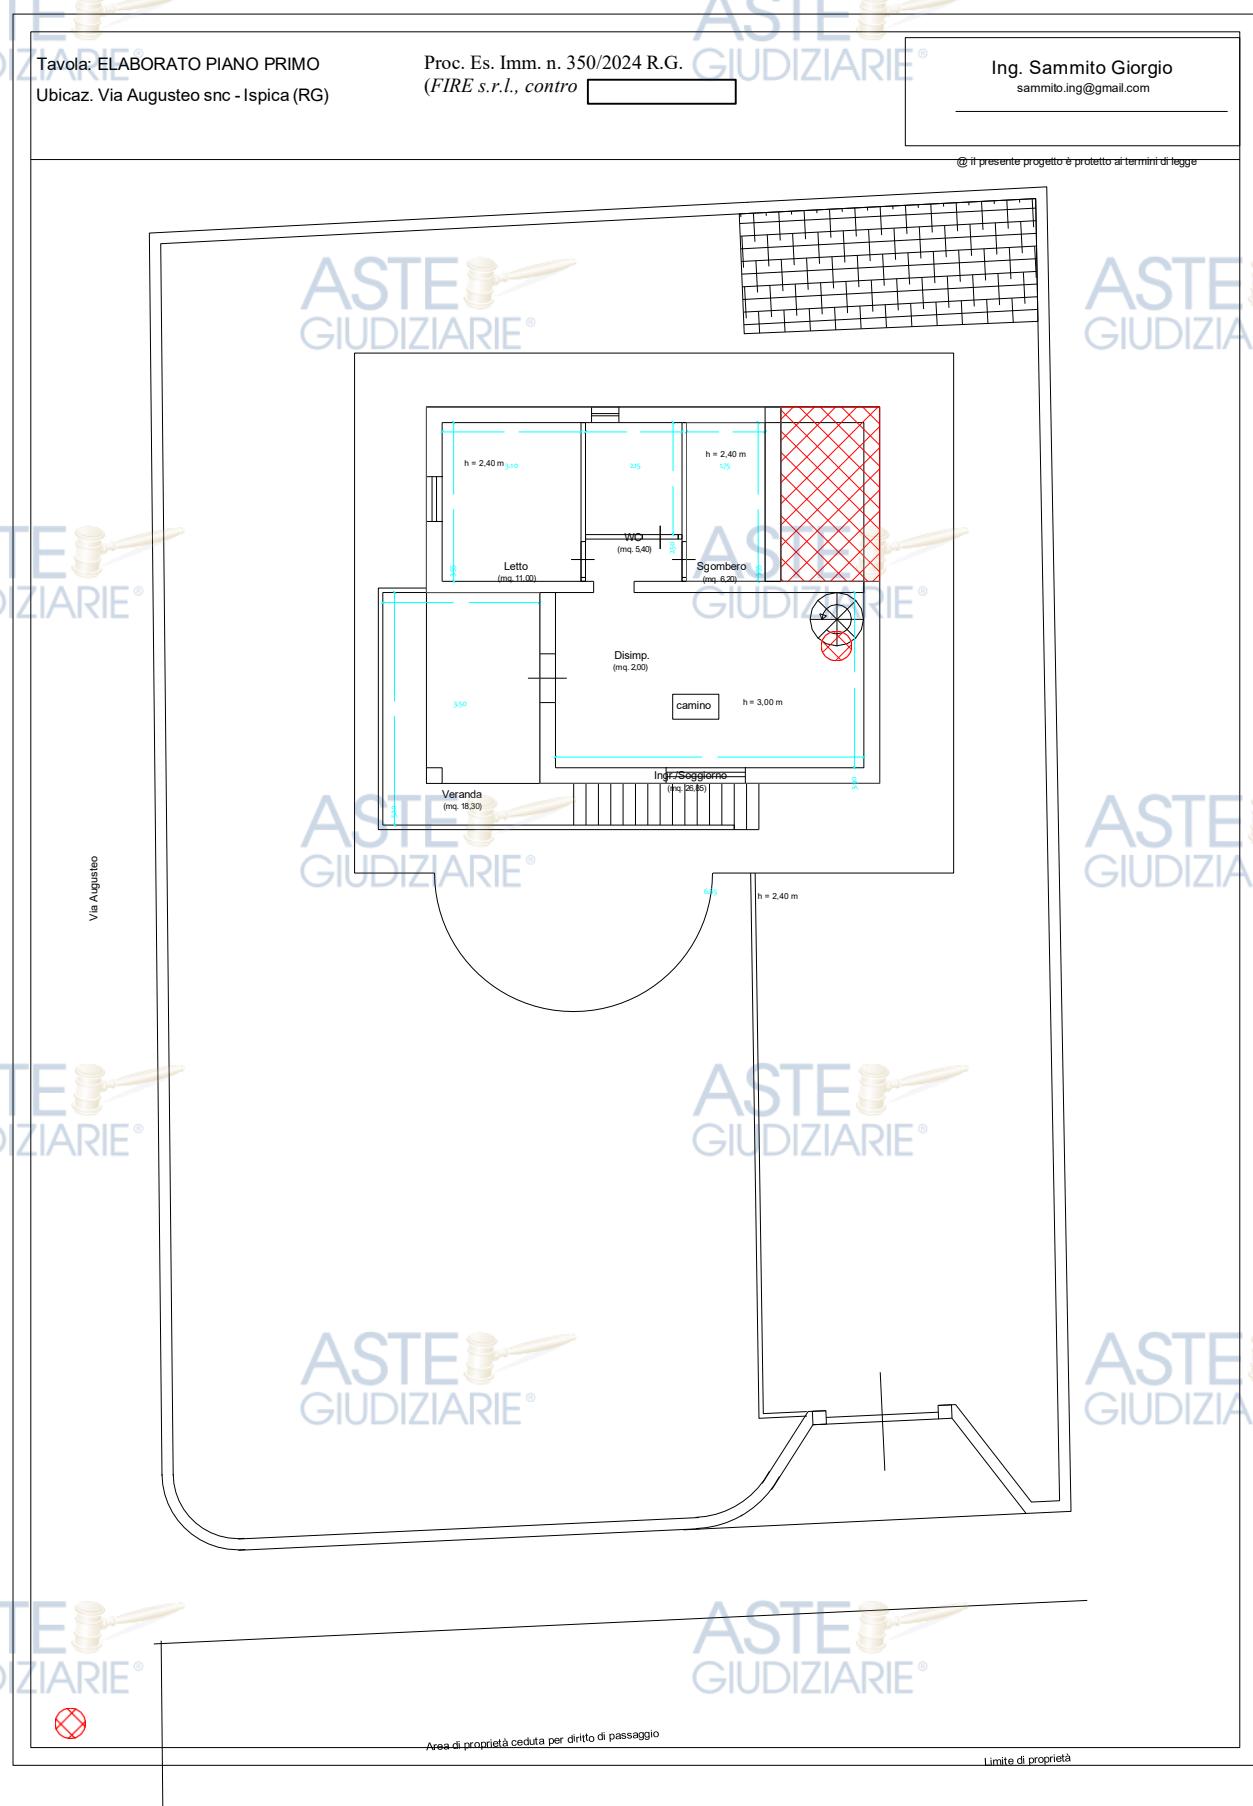
Tavola: ELABORATO PIANO PRIMO
Ubicaz. Via Augusteo snc - Ispica (RG)

Porzioni IN DIFFORMITA' URBANISTICA

Le difformità di superficie e volume citate nel punto 1, seppur vidimate nell’autorizzazione n. 21 del 07.04.1982, non possono essere definite regolari in quanto “violano” ciò di sancito nella relativo titolo abilitativo: al fine di ottemperare ad una possibile regolarizzazione dello stato rilevato, risulta più vantaggioso procedere con la messa in pristino della cubatura e superfici iniziali, rispetto a quanto necessario in sanzioni e spese tecniche per l’eventuale possibilità di regolarizzazione tramite SCIA ai sensi dell’art. 34. I costi di demolizione per messa in pristino possono essere quantificati in € 3.000,00.

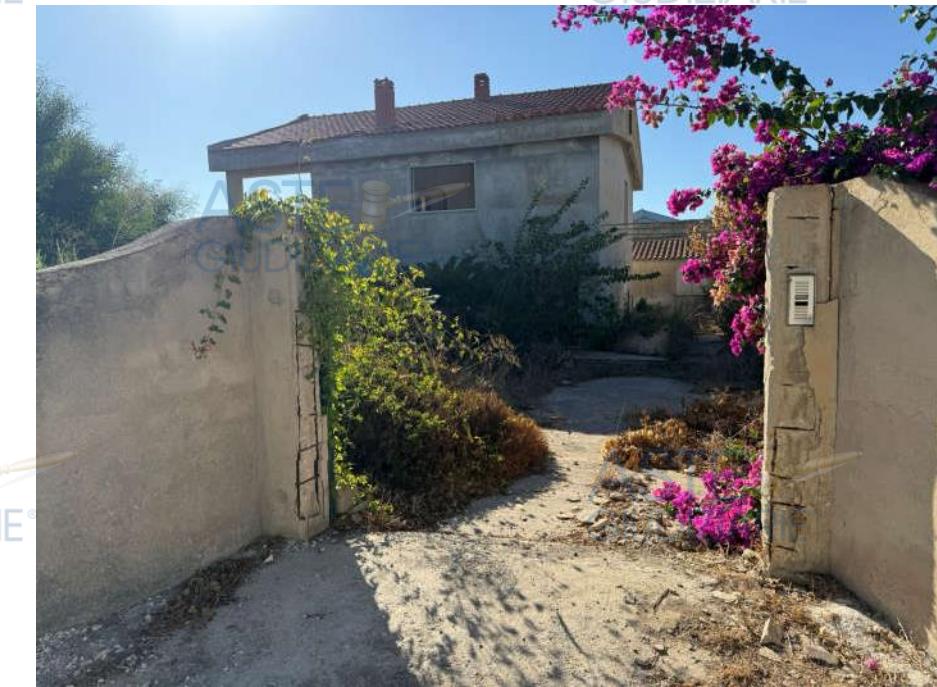
Foto 1 – Ingresso abitazione

L'accesso alla costruzione è ubicato da piccola traversa della via Augusteo, con accesso carrabile (foto n. 1-2) al piano terra dell'abitazione, ed unitamente si ritrova un'area a parcheggio interna alla recinzione (foto 3) attualmente piena di erbacce ed arbusti).

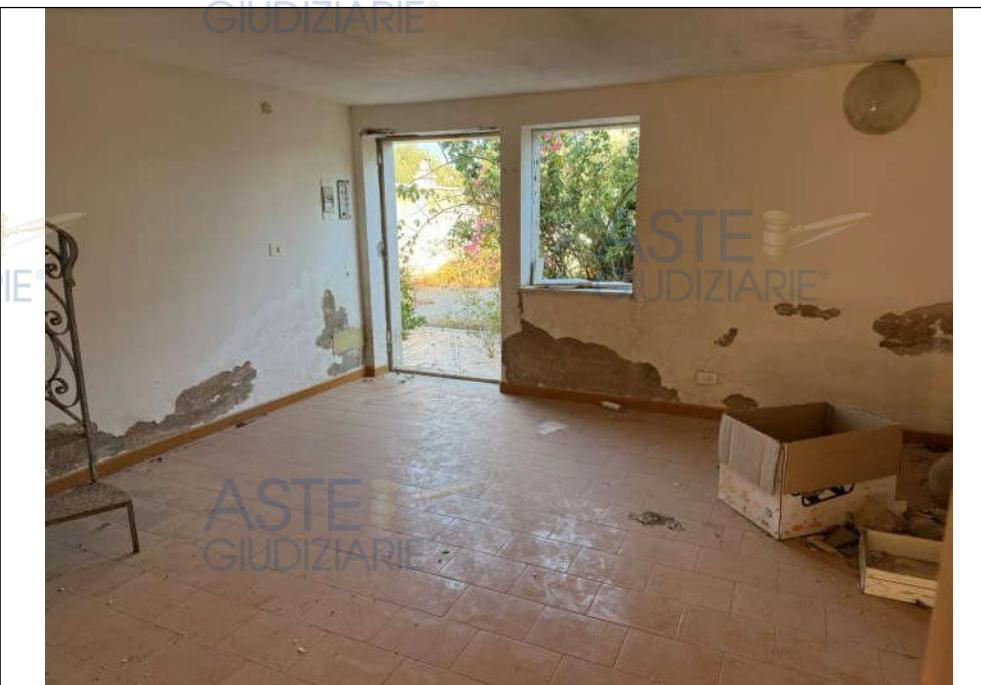
Foto 4 – PT – Locale sgombero “ingresso”

Dall'area esterna di cui sopra, è possibile accedere direttamente ai locali del piano terra, ove si ritrovano locali "sgombero" (foto 4,5,6), definiti tali per via dell'altezza ridotta pari a 2,13 m, nonché un locale servizio bagno delle dimensioni di mq 4,65 (tale piano presenta ambienti con rivestimento ed impiantistica impropri per un locale sgombero).

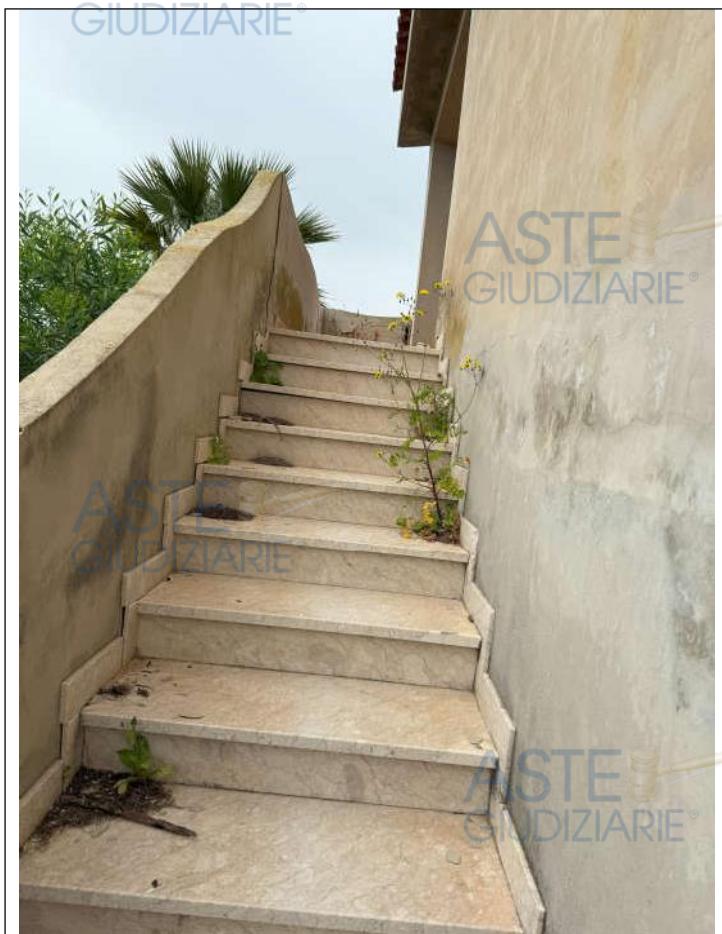
Foto 6 – Scala esterna di collegamento PT – P1

Sempre dall'area a parcheggio, tramite scala esterna (foto 6) in con rivestimento in pietra, è possibile accedere alla veranda in parte coperta del piano primo (foto n. 7) ove qui ritroviamo gli ambienti necessari per l'abitazione; In veranda si ha l'accesso vero e proprio all'interno dell'abitazione immettendosi ad un ampio locale soggiorno -cucina (foto 8), questo ben illuminato da luce naturale grazie alla presenza di ampia finestra prospiciente sulla propria area di pertinenza, con la presenza di camino in muratura, il tutto privo di impiantistica cucina; nel medesimo ambiente si riscontra la presenza di una scala a chiocciola interna in metallo (foto 9) che comunica con il piano sottostante.

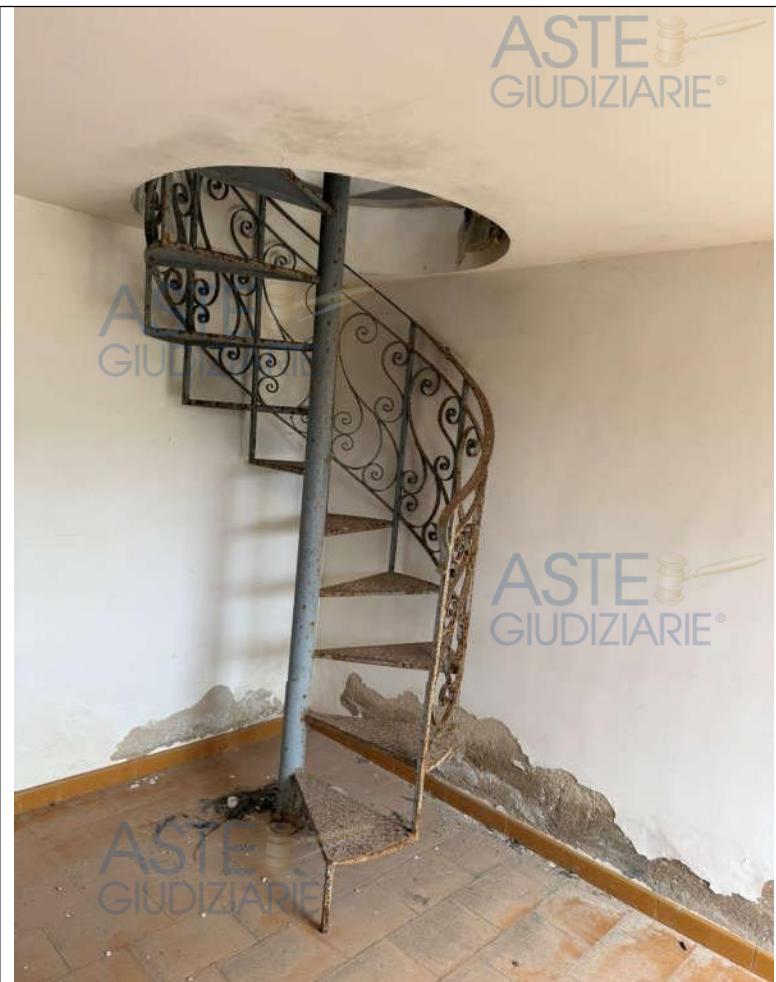
Foto 9– Scala interna in metallo (non regolare)

Presenti difformità catastali ed urbanistiche (scala a chiocciola interna, aperture esterne).

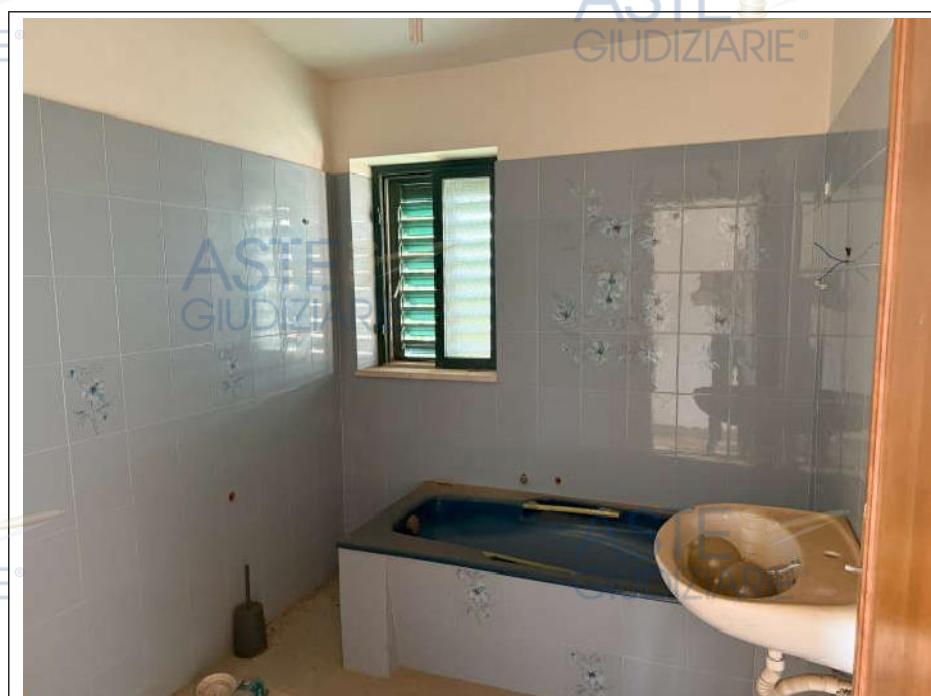
Foto n 10 - Bagno P1

Dal soggiorno-cucina si accede ad un piccolo corridoio/disimpegno connesso con la zona notte dell'abitazione questa composta da bagno della superficie di mq 5,40 munito di vasca da bagno in muratura, piastrelle in ceramica altezza m. 2,20, sanitari in ceramica ma privi di qualsivoglia rubinetteria (foto n. 10). L'area della Zona notte si conclude con due

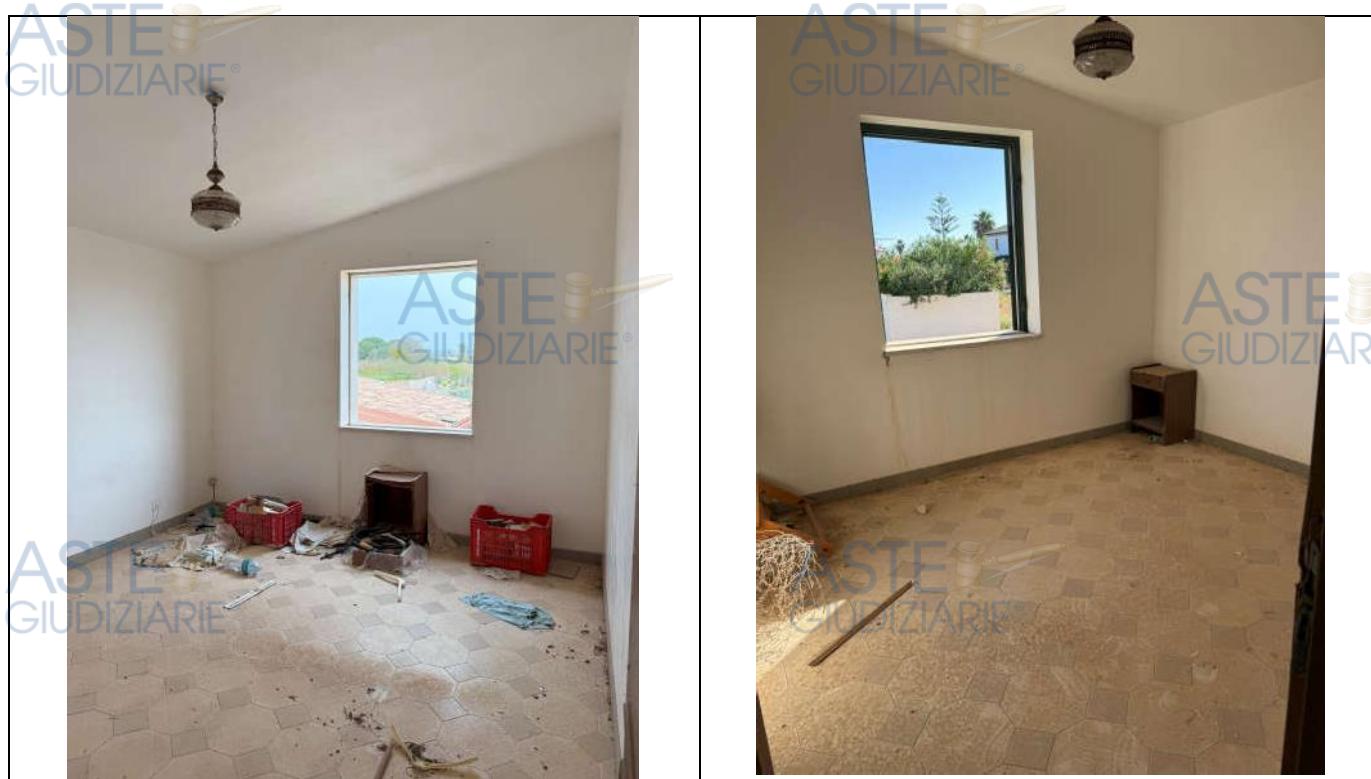
Foto n. 11 - Camera da letto P1

camere da letto della superficie di mq 14,00 e mq 11,00, queste sempre dotate di buona luce propria grazie alla presenza di idonee finestre (Foto n. 11)

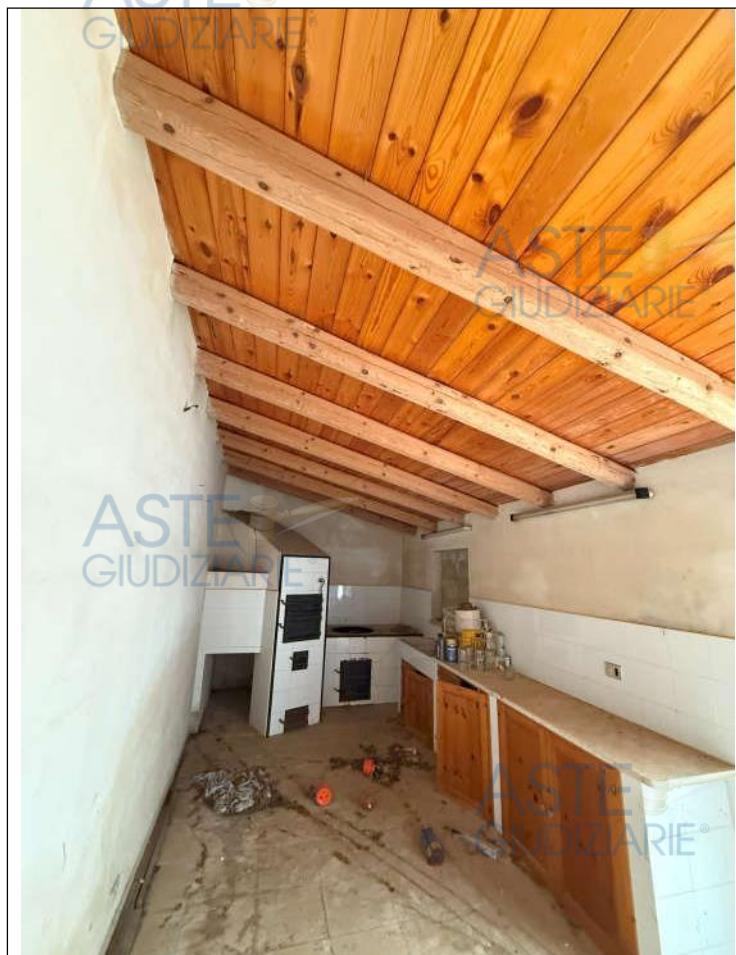
Foto n. 12 - Interno Forno

Infine, nell'area esterna di pertinenza, posto addicente al confine di proprietà vi è la presenza del locale Forno, superficie di mq 16,51, con all'interno forno in muratura, piano di lavoro in muratura e sportelli in legno, pavimentazione in ceramica e copertura con travi in legno rifinita esternamente con tegole (Foto 12).

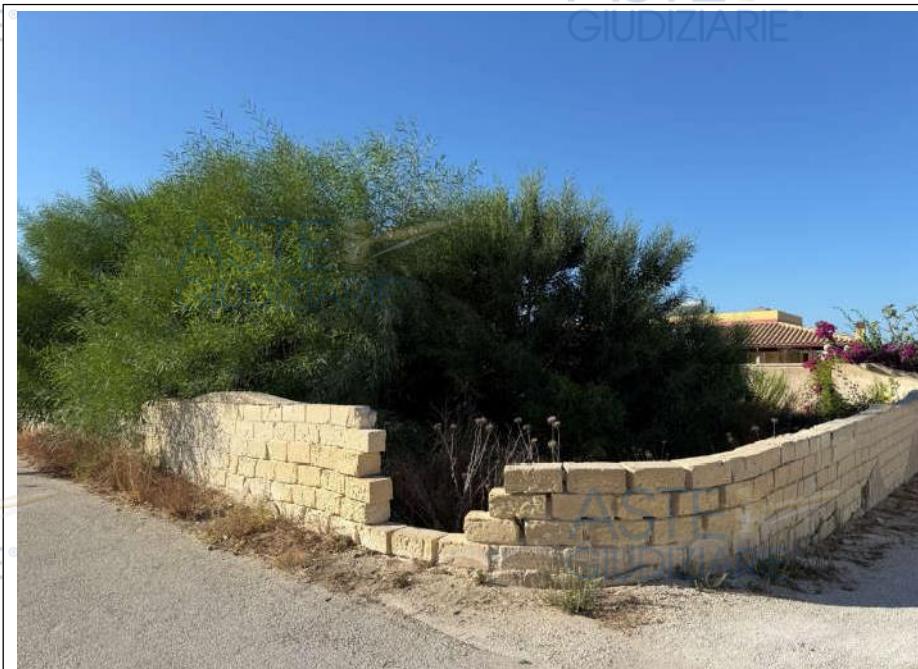
Foto n.15 Recinzione proprietà

Tutti gli ambienti sono privi di porte e finestre; finiture interne ed esterne cattive condizioni, priva rubinetteria, pavimentazione in ceramica di discreta qualità, rivestimenti ad altezza 2,20 m in ceramica nel locale bagno. Si evidenziano infiltrazione dalla copertura, segnali importanti di risalita di umidità in tutti i locali del piano terra, compreso locale forno; esternamente, rifinito solo ad intonaco, si riscontrano ammaloramenti dei frontalini, travi e pilastri, distacchi dell'intonaco sul parapetto del primo impalcato, sfondellamento pignatte solai e recinzione perimetrale realizzata in blocchi di tufo, privo di intonaci ed in parte già ceduti.
