Oggetto: Esecuzione Immobiliare n. 37/2025 R.G.Es. pendente dinnanzi al Tribunale di Ragusa da XXXXXXXXXXXXXXXX contro XXXXXXXXXXXXXXXX.

**CONSULENZA TECNICA DI UFFICIO****1. PREMESSA**

#### **5. LOTTO UNICO**

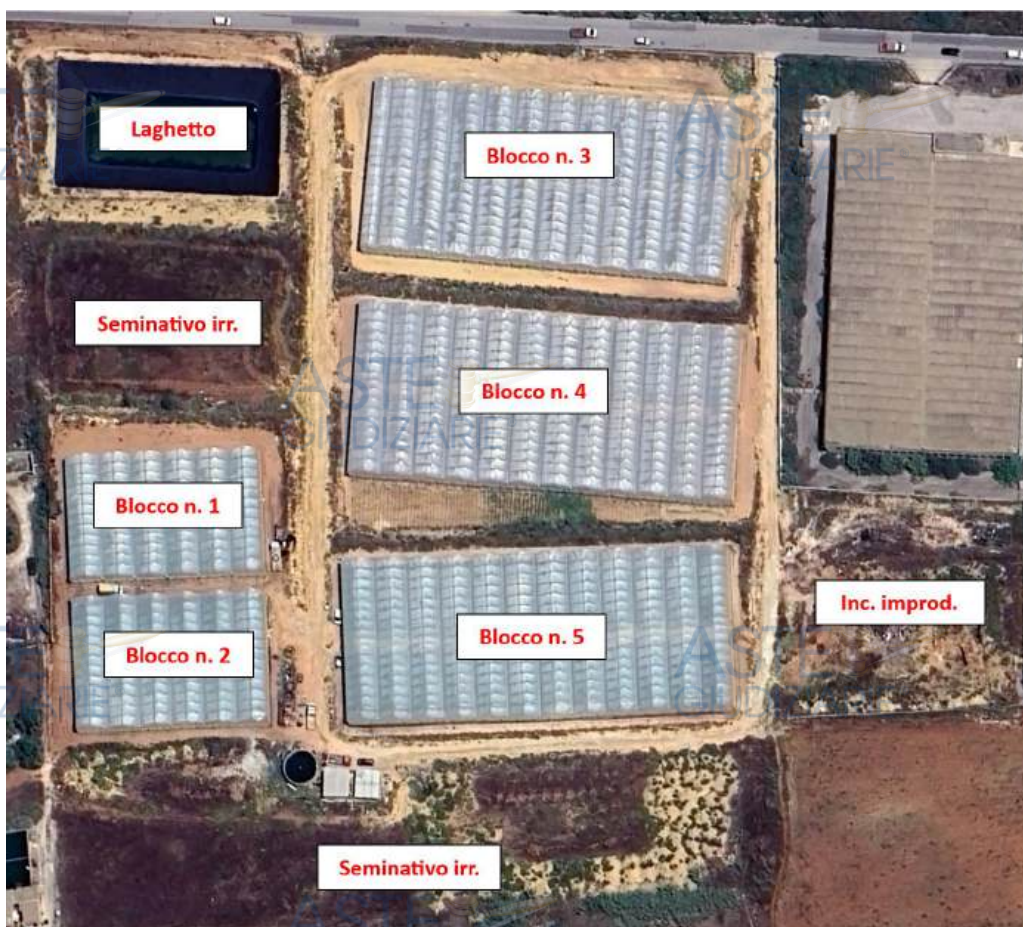
della piana di Vittoria, caratterizzato da estati calde ed asciutte e da inverni miti e poco piovosi. È prevalentemente investito a serre con strutture portanti in metallo e copertura in film plastico flessibile. Si tratta di 5 blocchi di serre aventi tutte le stesse caratteristiche costruttive: larghezza campata di ml. 8,00, distanza fra gli archi portanti ml. 2,50, altezza al colmo ml. 5,80 che si riduce a ml. 4,80 in un modulo del blocco n. 3 la cui campata è di ml 4,00. Nell'immagine che segue il layout dei blocchi:

Le superfici dei 5 blocchi di serre sono riportate nella seguente tabella:

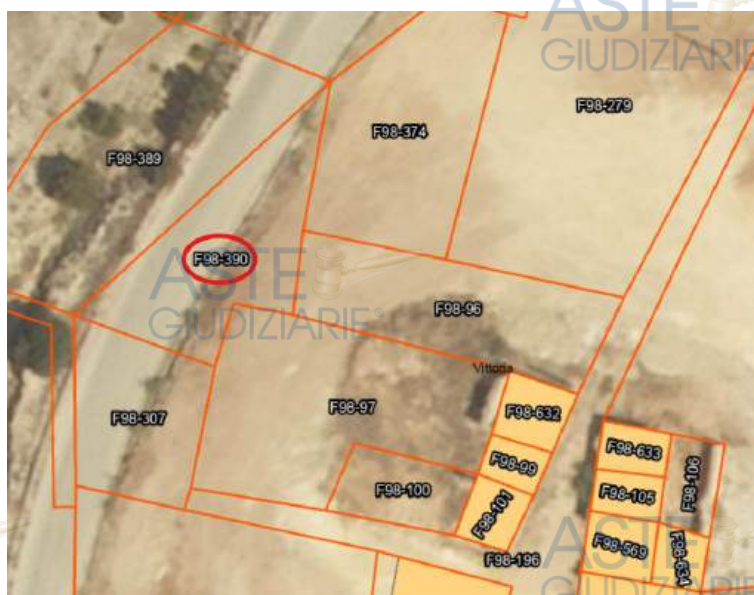
Pressoché pianeggiante (pendenza inferiore al 1% con esposizione a sudovest), ha un'altitudine media da circa m. 130 s.l.m. È di medio impasto tendente al compatto e appare di scarsa fertilità per il prolungato stato di abbandono. Il clima è quello tipico della piana di Vittoria, caratterizzato da estati calde ed asciutte e da inverni miti e poco piovosi. È un incolto produttivo (foto n. '13'). Inoltre, una porzione rilevante (circa mq. 170) della particella 390 ricade in effetti nel sedime della strada regionale:

Pertanto, la superficie netta che verrà considerata ai fini della stima si riduce a mq.

1.750 (= mq. 1.920 - mq. 170). L'intero stacco non è si può considerare coltivabile senza prima intervenire con considerevoli lavori di messa a coltura.
