# TRIBUNALE DI RAGUSA

## CONSULENZA TECNICA D'UFFICIO LOTTO 1

**Proc. es. Imm. n. 04/2024 Ruolo Gen. Esecuzioni Immobiliari**

- ✓ Fabbricato indipendente per civile abitazione sito in C.da Spedalotto s.n.c, Vittoria(RG) costituito da una costruzione su unico livello, locale garage, copertura riportata a quattro falde e piccolo terreno di pertinenza,

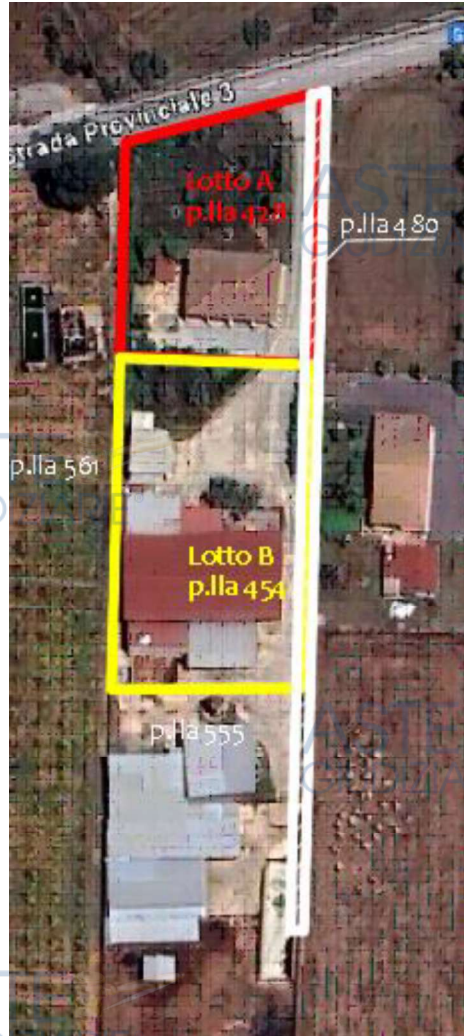
Allo stato attuale l'accesso carrabile e pedonale, di cui alla licenza di concessione n. 13454/1981 rilasciata dalla "Provincia Regionale di Ragusa – Settore 9° Servizi alla Viabilità, Concessioni, Espropriazioni", è l'unico accesso al lotto oltre ad essere accesso esclusivo per altro terreno e capannoni posti in proseguito al compendio pignorato; Tale licenza n. 13454/1981, da verifica documentale, risulterebbe autorizzata su altra particella limitrofa, p.lla 480 (sembrerebbe essere stata frazionata appositamente per un accesso comune) sempre in capo dell'esecutato, ma non oggetto della presente procedura (*Allegato 9*), non riscontrando sui luoghi il confinamento di tale particella 480, cosicché attualmente si potrebbe configurare che parte della proprietà così come confinata sui luoghi sarebbe di altra particella non oggetto di esecuzione (p.lla 480), quindi configurare l'instaurazione di un possibile diritto di passaggio su particella non oggetto della presente esecuzione. Per una maggiore e corretta valutazione del posizionamento varco risulterebbe necessario

effettuare rilievo topografico GPS, dunque passare per la verifica dell'atto di aggiornamento con cui è stata frazionata la particella limitrofa e tracciare l'effettivo confine sui luoghi per un costo dell'operazione pari a 1500 €. Nella presente valutazione e con i dati in possesso, NON si tiene conto di tale servitù in quanto documentalmente su altra particella.

Stralcio Google con sovrapposizione catastale/rilievo

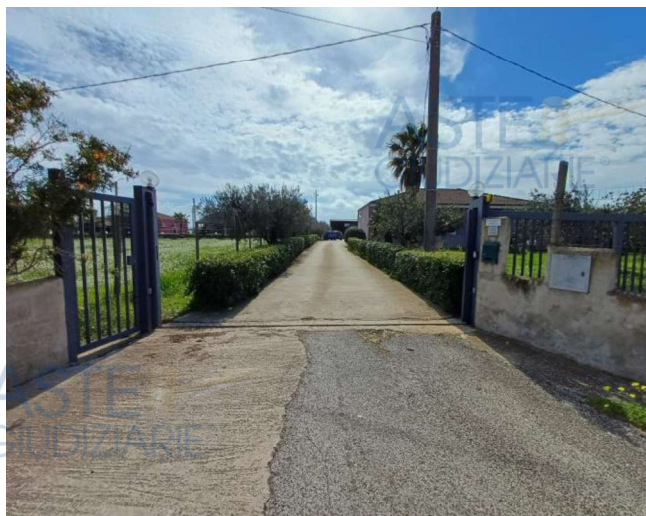
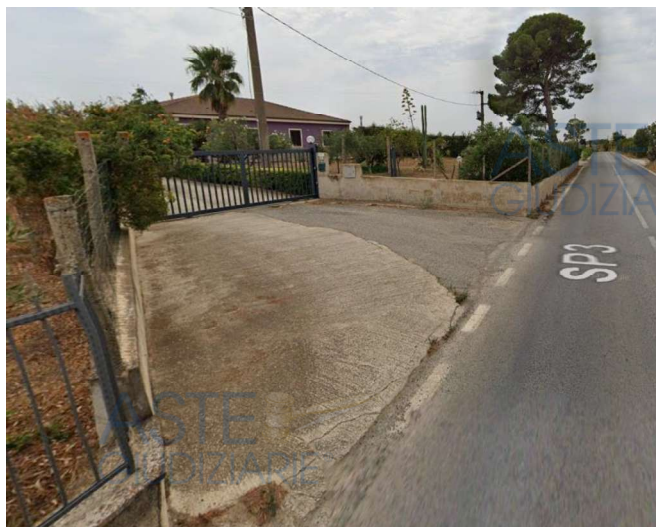
**Foto n.1-2 Ingresso principale**

Il cespite (**Lotto 1, proc. Es. 04.2024**) oggetto della procedura esecutiva, è ubicato in zona periferica dal centro urbano, c.da Spedalotto snc, con accesso (foto 1-2) diretto principale S.P. 3 Acate-Chiaramonte, distante circa 3 km dal centro di Acate, e 10km dal centro della città di Vittoria identificato come

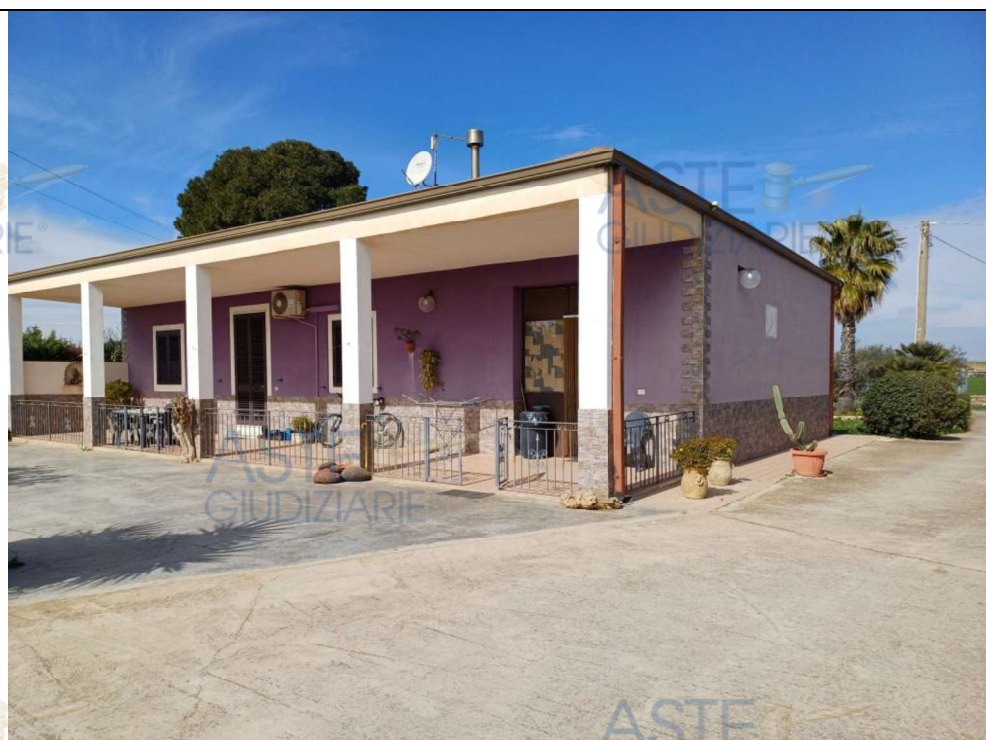
**Foto n.3 Prospetto ingresso**

L'accesso alla costruzione è ubicato in prossimità della veranda esterna antistante il fabbricato e comune ad abitazione e locale garage (Foto n. 3), ove dal portone d'ingresso si accede ad un corridoio/disimpegno (foto n. 5) connesso con tutti gli ambienti dell'abitazione; Zona notte alla Sinistra con due camere da letto della superficie di mq

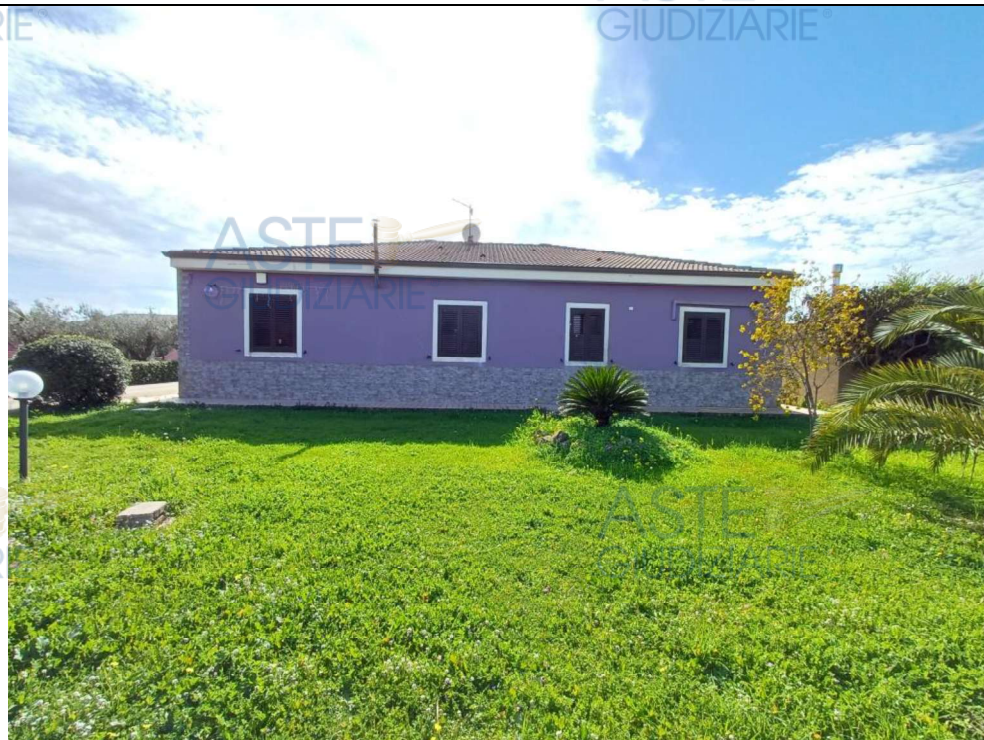
**Foto n.4 Retro prospetto – Lato strada**

Esternamente il fabbricato si presenta in buono stato manutentivo, cappotto esterno, zoccolatura ini piastrelle in ceramica, rifinitura con tonachino di colorazione viola chiaro,

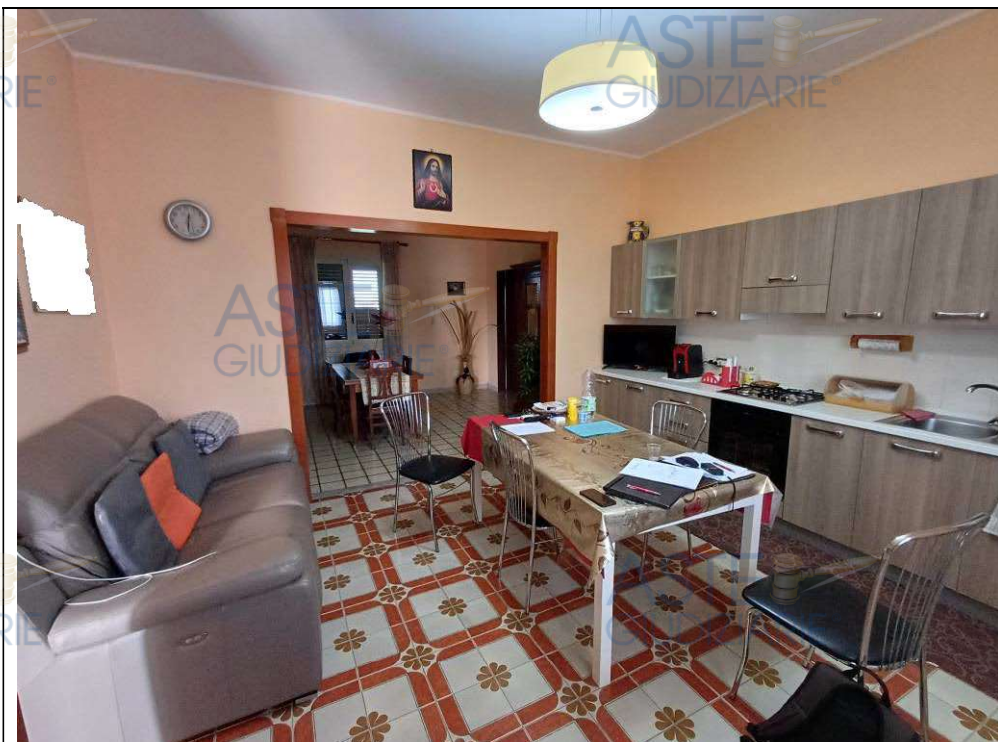
*Foto n.6 – Cucina-Soggiorno*

12,40 e mq 19,80. Zona giorno, alla destra del disimpegno, composta da unico ambiente pranzo e soggiorno (Foto n. 6); il locale bagno è posto in posizione centrale dell'abitazione (foto n.7). Internamente il locale Garage (foto n. 11) è connesso all'abitazione tramite porta ubicata nel locale cucina. Tutti gli ambienti presentano porte o finestre proprie e risultano ben illuminati; finiture in buone condizioni, pavimentazione in ceramica di diverse colorazioni per le grandi stanze, rivestimenti ad altezza 2 m in ceramica nel locale bagno, locale cucina. Tutte le pareti presentano pittura colorata e in buono stato di conservazione, prive di infiltrazione dalla copertura, ma segnali di importante risalita di umidità nella camera da letto, porte interne in legno, esternamente doppi infissi in alluminio di buona fattura realizzati in alluminio e vetro doppio strato, oscuranti con persiane in alluminio, ampia porta in ferro per il locale garage, il quale pavimentato in piastrelle, pareti rifinite con intonaco e gesso, e presente un forno in pietra nonché l'installazione di una seconda cucina.

1. Tramezzatura modificata/eliminata nella Zona giorno, tra locale cucina e locale soggiorno;
2. Presenza di forno in muratura non riportato negli elaborati nel locale Cucina;
3. Realizzazione di copertura di tipo riportata, priva di comunicazione agli organi competenti, Comune di Vittoria e Ufficio Genio Civile di Ragusa;
4. Esternamente locale tecnico non riportato negli elaborati ed insanabile.

Le modifiche interne, in difformità al progetto depositato, sono regolarizzabili con semplice pratica CILA (spese istruttoria € 100,00) con ammenda di € 1.000, nonché i relativi costi tecnici, verifica impianti alle vigenti normative e redazione certificati, quantificabili circa in € 2.000,00. Diversamente per quanto riguarda la copertura, seppur di tipo riportata, ma rifinita con tegole, comporta una verifica di carattere strutturale presso gli enti genio civile, verifiche locali il cui costo competenze tecniche ammonterebbe ad € 1.500 (oltre ad eventuali opere di possibile consolidamento scaturenti dal calcolo strutturale). Inoltre, si rilevano le medesime difformità sulle rappresentazioni planimetriche catastali se confrontate con la reale situazione sui luoghi, relativamente alla diversa distribuzione spazi interni – costi di regolarizzazione planimetria catastale stimati in € 350,00 compresi spese tecniche e versamenti (relativamente al solo sub. abitazione). Per il locale tecnico esterno si deve prevedere la demolizione in quanto non rispetta il limite dai confini per costruzioni in muratura, paria 6 m, costi di demolizione pari a 2.000 €. Per un ammontare complessivo dei costi di regolarizzazione pari ad € 6.950.
