# **TRIBUNALE ORDINARIO DI RAGUSA**

**Esecuzione immobiliare n° 49/2022**

### **LOTTO 1 – PERIZIA**

**Piena proprietà dell'appartamento P1 facente parte del  
condominio sito a Modica al Km. 339.800 della SS115  
civ.16/A, con relativo box di pertinenza**

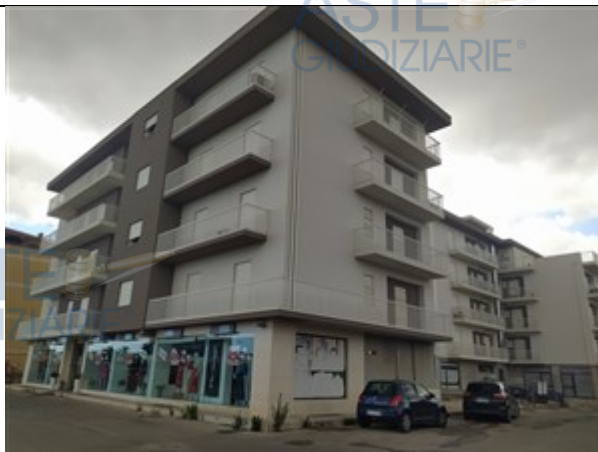
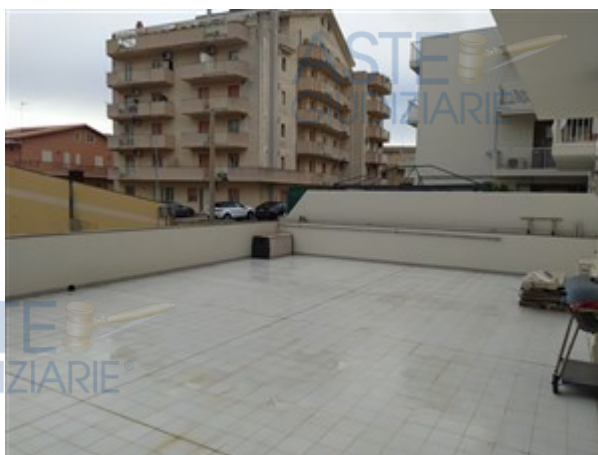
Foto esterno

Lo stabile, costituito da cinque piani fuori terra, presenta struttura portante in cemento armato ed è stato edificato nei primi anni 90' ma le parti comuni esterne si presentano in ottime condizioni, atteso che sul condominio sono in fase di completamento i lavori di efficientamento energetico eseguiti mediante il cd. Superbonu 110 %.

Detti lavori hanno riguardato l'installazione del cappotto termico alle pareti di tamponamento dell'edificio, la sostituzione degli infissi di tutti gli appartamenti e la sostituzione dell'impianto di riscaldamento degli appartamenti che ne necessitavano.

I lavori in corso hanno riguardato anche l'installazione di corpi illuminanti nei balconi, la sostituzione delle ringhiere in alluminio e la pavimentazione dei balconi, compreso il balcone dell'appartamento oggetto di stima. Fa eccezione l'ampia pertinenza esterna lato Ovest dell'appartamento oggetto di stima, ove non si è intervenuti nel sostituire la pavimentazione, che causa vetustà si presenta danneggiata e fessurata in alcuni punti.
