TRIBUNALE ORDINARIO DI RAGUSA

Esecuzione immobiliare n° 49/2022

LOTTO 3 - PERIZIA

Quota di proprietà di 1/8 di un blocco di fabbricati a due piani fuori terra ad uso promiscuo e terreno retrostante

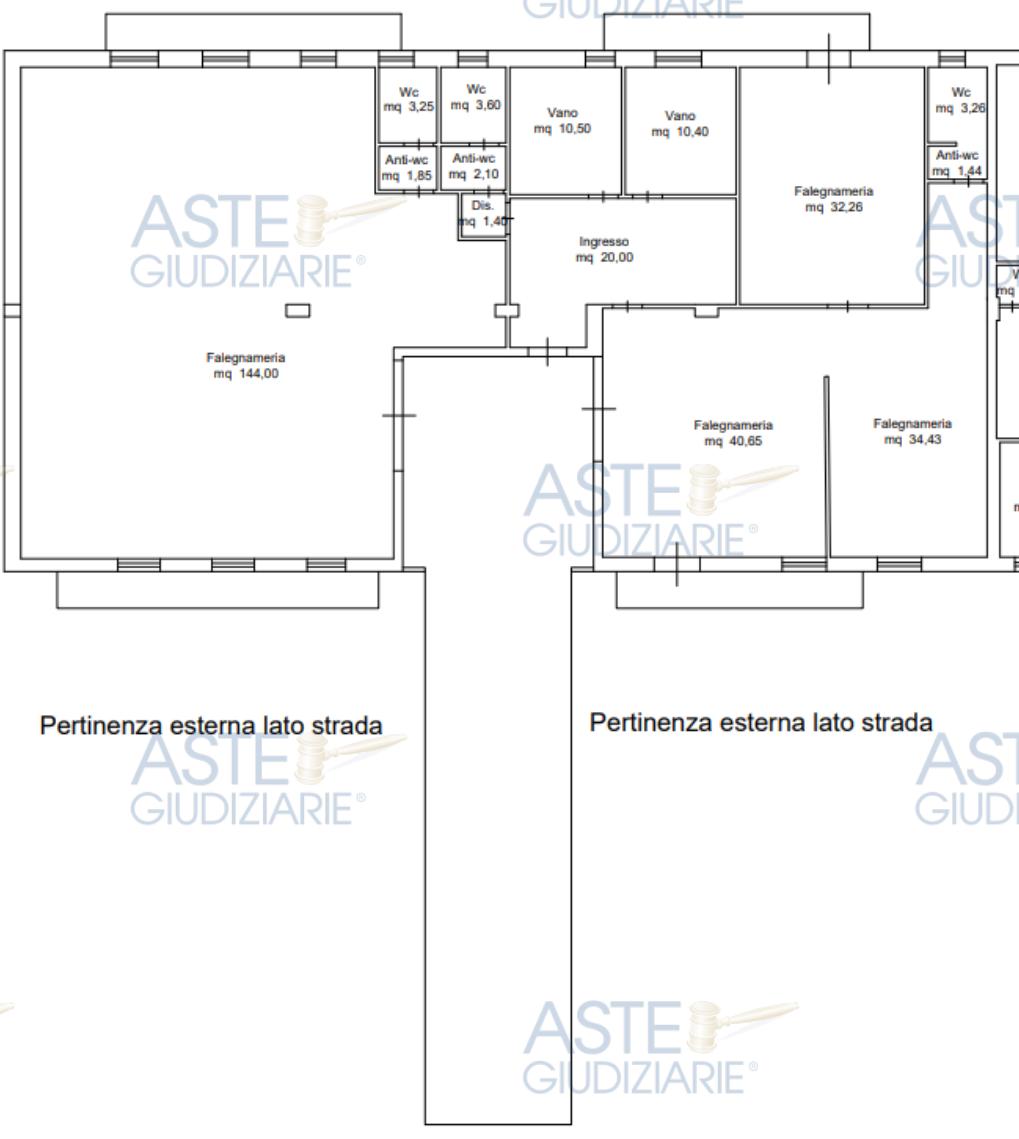
Fig. 7: Rilievo delle tre unità immobiliari al piano rialzato di cui al corpo di fabbrica lato sx (sopra i locali deposito)

Le tre unità immobiliari ubicate al di sopra dei due locali depositi, quindi in corrispondenza del corpo di fabbrica lato sx sono:

- una locale artigianale adibito a falegnameria, avente superficie utile di mq 144,00, oltre blocco servizi igienici costituito da un wc della superficie di circa 3,25 mq ed un anti-wc di circa 1,85 mq;
- un ambiente tramezzato mediante muri in laterizio, con una distribuzione dei vani compatibile con quella di un ufficio, costituito da un vano ingresso della superficie netta di mq 20,00, due vani aventi superfici utili di 10,40 mq e 10,50 mq, oltre ad un disimpegno che consente di accedere al blocco servizi igienici composto da anti-wc della superficie di 2,10 mq e wc della superficie di 3,60 mq;
- un secondo locale artigianale anch'esso utilizzato come falegnameria, costituito da tre vani aventi rispettivamente superficie di 40,65 mq, 34,43 mq e 32,26 mq oltre wc di circa 3,26 mq ed anti-wc di 1,44 mq.

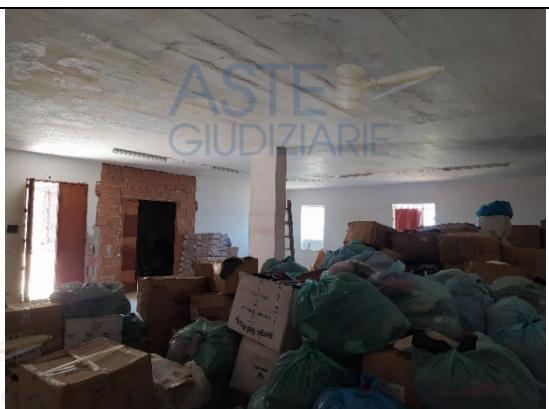
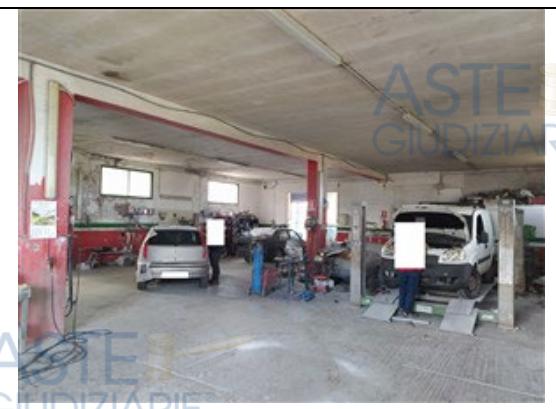
Foto
interni
fabbricato

In alcune porzioni degli immobili sono presenti, a livello dell'intradosso del solaio, evidenti macchie di umidità, per infiltrazioni di acque meteoriche e scarso isolamento del solaio di copertura.

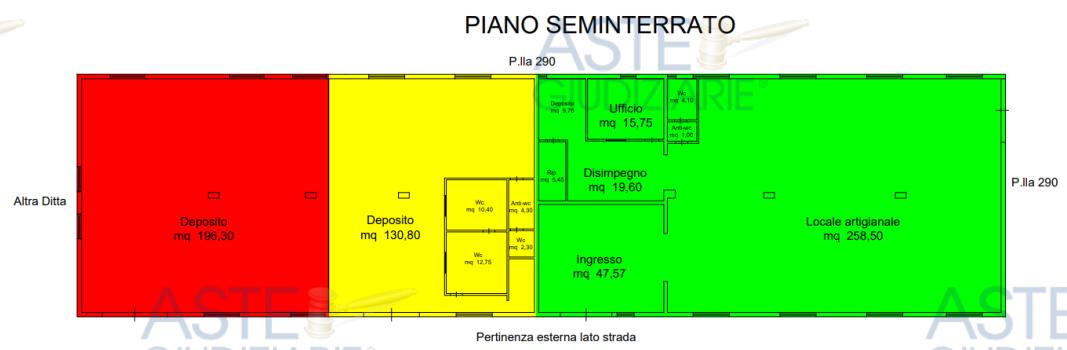
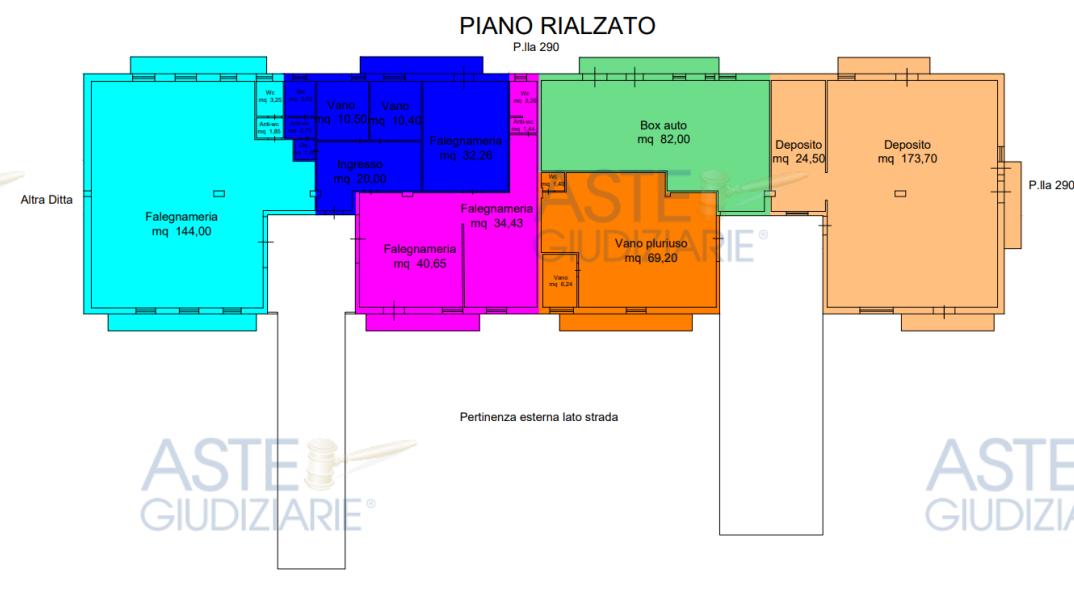
Planimetria
stato di fatto

Si tratta di diverse unità immobiliari facenti parte di due corpi di fabbrica in aderenza tra loro, che a loro volta costituiscono un unico blocco fronte strada, dalla forma rettangolare, avente dimensioni complessive in pianta di 54,00 m x 14,00 m, dotato di pertinenza esterna fronte strada e terreno retrostante.
