TRIBUNALE DI RAGUSA

n. 50/2024 R.G. Es.

PERIZIA DI STIMA IMMOBILIARE

Ragusa (RG), 09 Dicembre 2024

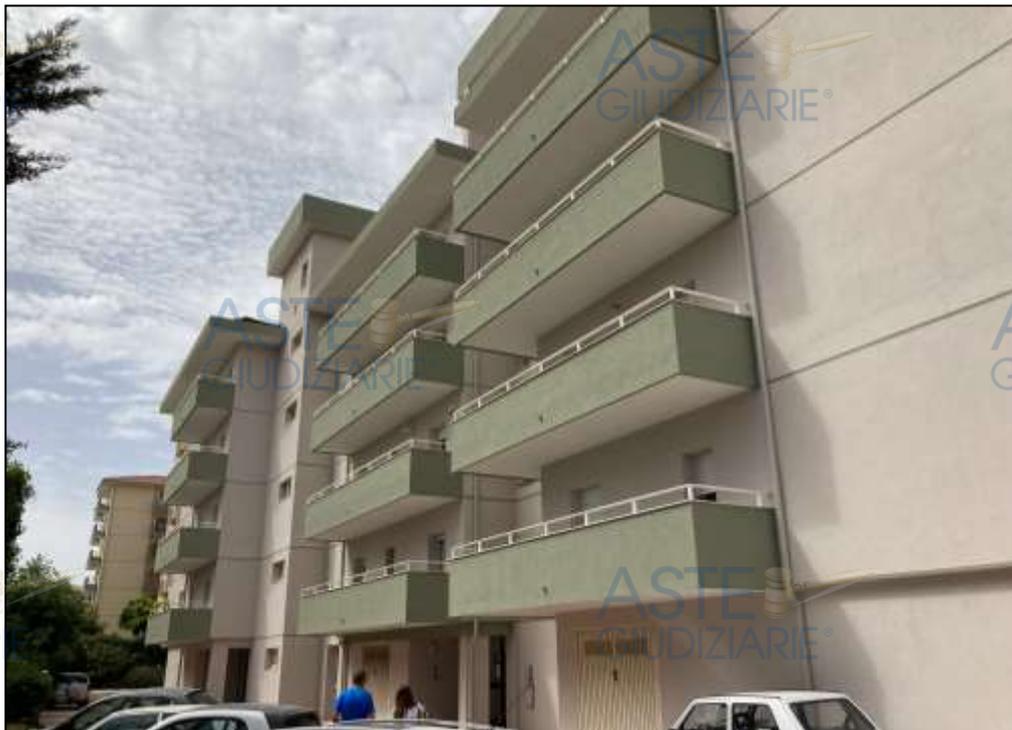
Foto n. 2 – Prospetto Est (con ingresso dell'edificio)

L'appartamento si presenta in ottime condizioni di manutenzione. Recentemente è stato oggetto di un intervento di efficienza energetica che ha usufruito degli sgravi fiscali del Decreto Legge n. 34/2020, cosiddetto Superbonus 110 %. Pertanto l'involucro dell'edificio è stato dotato di coibentazione esterna (cappotto) e di conseguenza è stata rifatta la finitura superficiale esterna. Ne deriva quindi che le condizioni del prospetto sono pari al nuovo.

L'immobile è dotato di ascensore e l'assenza di barriere architettoniche è garantita su tutto l'appartamento. È presente solamente un gradino in corrispondenza dell'accesso all'edificio che può essere facilmente superato per mezzo di una rampa amovibile il cui costo può essere stimato in € 300,00.

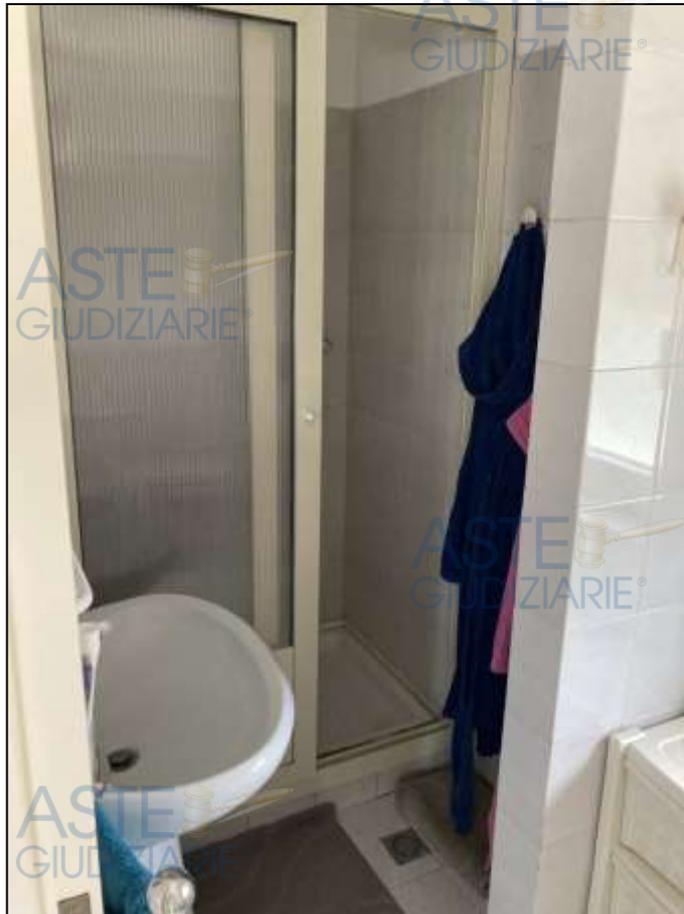
Foto n. 7: Lavanderia

Si precisa che i servizi igienici della lavanderia non sono dotati di antibagno come invece è prescritto nelle Norme igienico sanitarie vigenti.

1. Realizzazione dei servizi igienici nella lavanderia priva di antibagno.

Data la conformazione dei luoghi si ritiene che potrebbe essere realizzato un antibagno, spostando i servizi al posto della doccia. Quindi tale difformità può essere sanata rimodulando gli spazi e gli impianti della lavanderia.

In alternativa sarebbe possibile rimuovere i servizi igienici della lavanderia.

In entrambi i casi il costo stimato per sanare la difformità viene stimato in € 700,00.

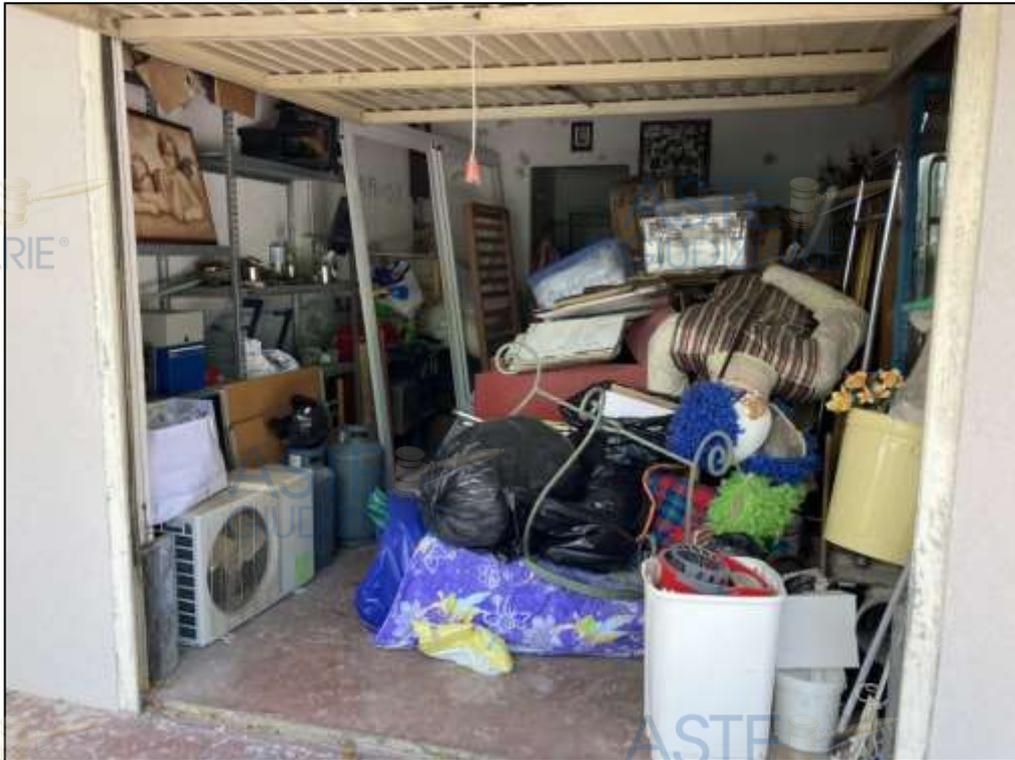
Foto n. 12: Box auto

Il garage si trova al piano terra dello stesso immobile ed è del tipo singolo con accesso diretto dall'area condominiale esterna.

Le condizioni sono discrete, in relazione alla destinazione d'uso garage.

Al momento del sopralluogo il garage era utilizzato come deposito.

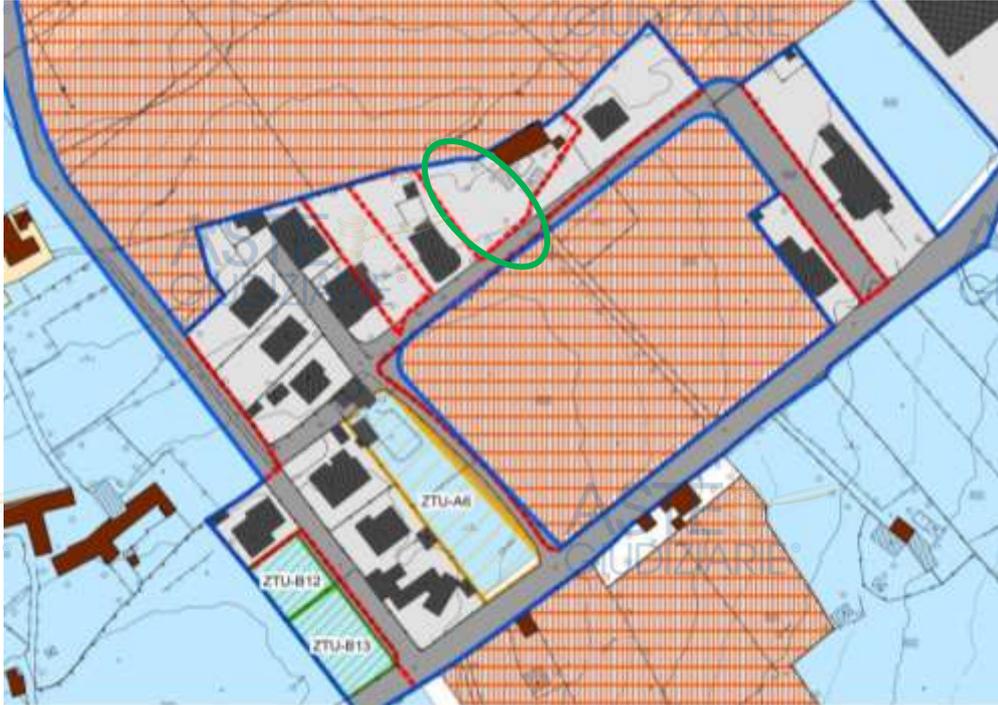
Quindi è possibile affermare che il terreno è edificabile come zona ZTU-B secondo i parametri dell'art. 24 delle Norme Tecniche di attuazione dei piani particolareggiati di recupero urbanistico ex L.R. 37/85.

Stralcio Tav. 67 Brusce Serralinena con individuazione dell'area interessata (ovale verde)

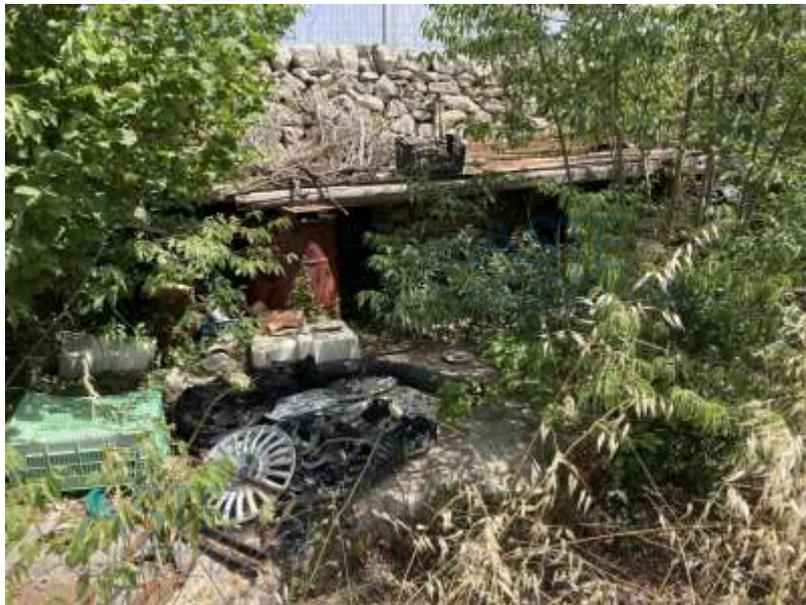
Foto n. 17: rifiuti speciali non pericolosi all'interno del terreno
