## **PERIZIA DI STIMA IMMOBILIARE**

**Procedura esecutiva immobiliare R.g. 54/2025**

Appartamento sito a Vittoria (RG),

Foglio 221, Particella 1, Subalterno 85

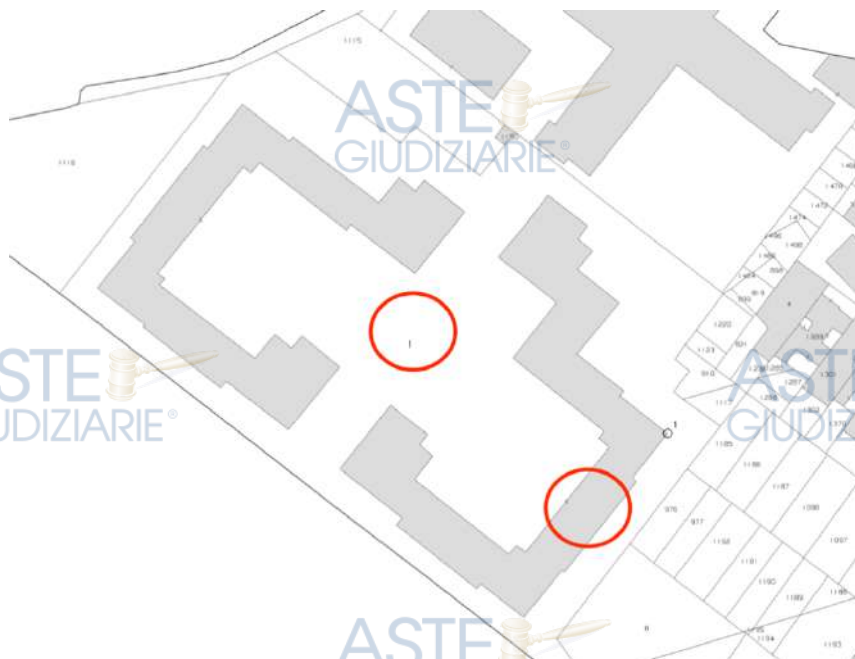
A seguire il CTU riporta uno stralcio della vigente mappa catastale in cui è evidenziata la particella del cespite in oggetto, ubicata in Via Pietro Calamandrei n°86.

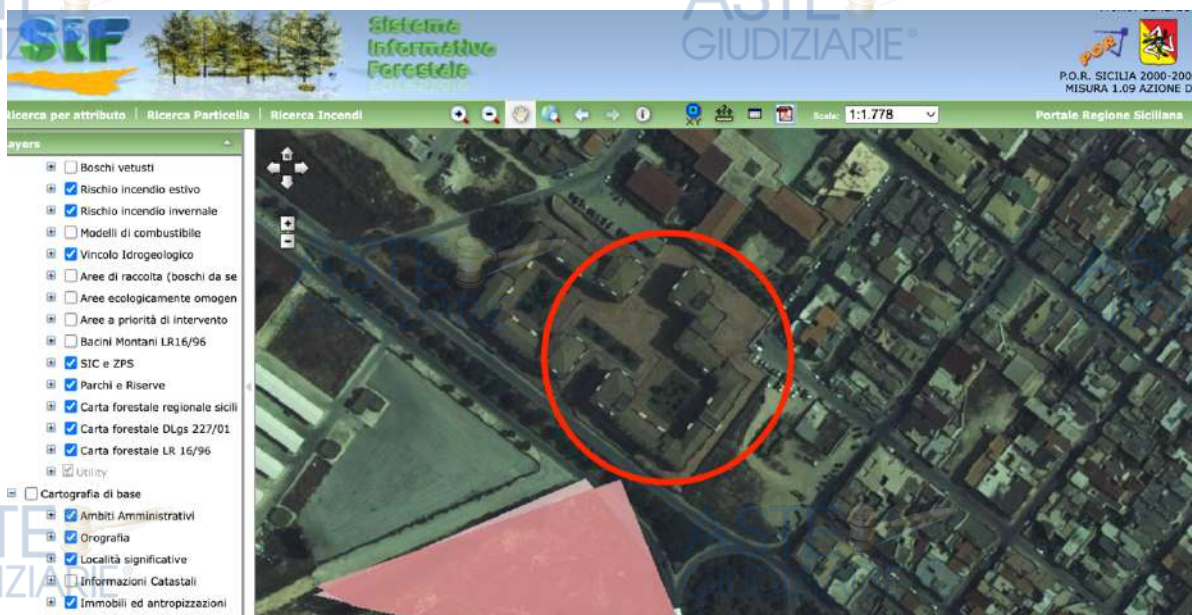
Come precedentemente esposto, dalla consultazione del vigente PRG del comune di Vittoria, dalla TAV.18 scala 1:2000, si è evinto che l'immobile cade in zona omogenea C3.2; dall'interrogazione effettuata sul portale Paesaggistica Sicilia si ha conferma della zona omogenea sopra citata ed inoltre si evince l'assenza di vincoli paesaggistici ai sensi del D.Lgs 42/2004.

Di seguito si riporta uno stralcio del PRG, dell'interrogazione al portale Paesaggistica Sicilia, con relativo stralcio del Piano Paesaggistico, ed interrogazione del portale SIF.
